CONSERVATOIRE
BOTANIQUE NATIONAL
BAILLEUL

RESTAURATION ÉCOLOGIQUE DU COURS D'EAU LA HEM AU MOULIN DE LEULENNE

Suivi après travaux (n+6)

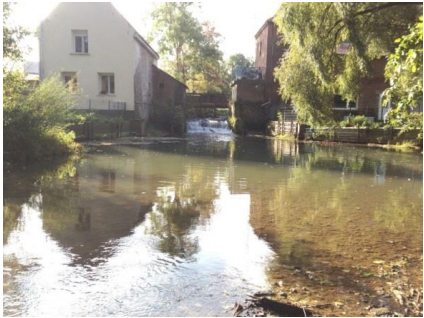
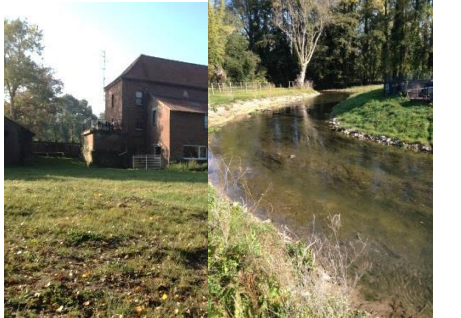
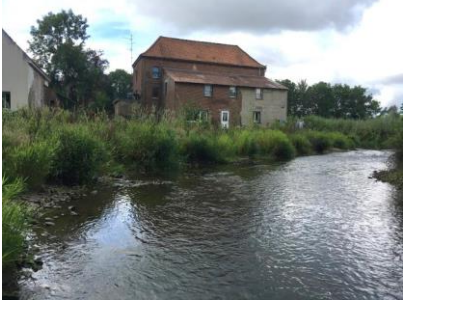
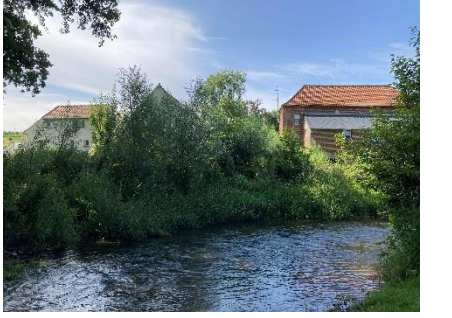
Photos avant travaux	Photos après travaux	Photos trois ans après travaux	Photos six ans après travaux
Biefs du moulin de Leulenne

<p>Avant les travaux, à la sortie du bief principal, la fosse était envasée avec une végétation quasi inexistante. Seul le bief de contournement présentait un substrat plus riche en cailloux/graviers parfois ponctués de végétations à Zannichellie des marais (<i>Zannichellietum palustris</i>). Les travaux ont permis de combler le bief principal et de faire passer la totalité du débit au niveau de l'ancien bief de contournement. En 2018, 2020 et 2023, la végétation à Zannichellie des marais était toujours présente. On pourra également noter sur quelques mètres carrés la présence d'une communauté à Myriophylle en épis (<i>Myriophyllum spicatum</i>) et d'une seconde à Potamot crépu (<i>Potamogeton crispus</i>). Cette dernière n'a pas été observée en 2023, mais à l'inverse, on notera l'apparition d'un herbier à Renoncule des eaux calcaires (<i>Ranunculo penicillati penicillati</i> - <i>Sietum erecti submersi</i>) qui pourrait témoigner d'une amélioration des conditions du milieu.</p>

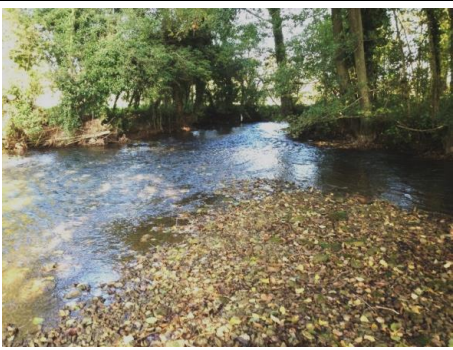
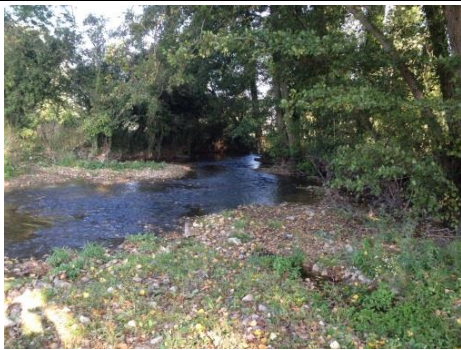
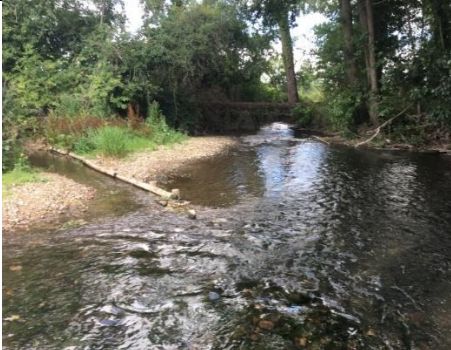
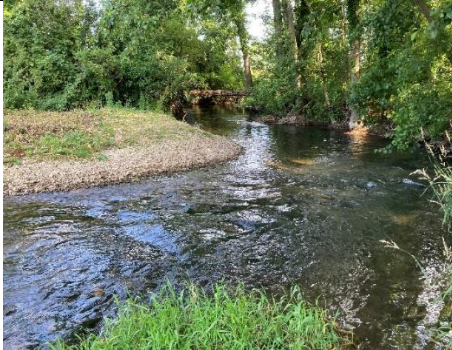
Lit mineur de la Hem 50 mètres et plus en aval du moulin

<p>Peu de changements constatés entre 2016, 2018, 2020 et 2023 sauf à la sortie du bief principal avec le comblement de la fosse. Les travaux ont permis de faire disparaître les deux biefs ainsi que la fosse envasée juste à l'aval du bief principal. L'IQPC et l'IQFC s'améliorent légèrement en 2018, 2020 et 2023. Néanmoins, sur l'ensemble de la station restaurée aval, la qualité du cours d'eau reste sensiblement inchangée, le substrat est constitué en majorité de cailloux/graviers et parfois de petits blocs. Les communautés phanérogamiques sont toujours peu représentées. L'ombrage porté par la ripisylve en est probablement la cause.</p>

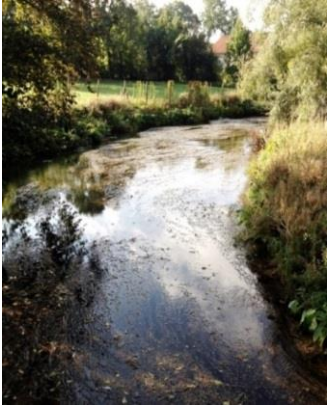
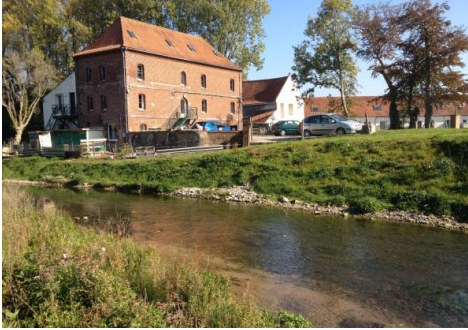
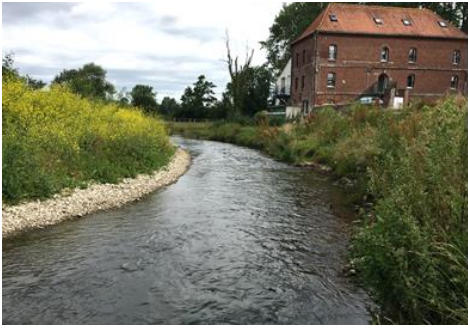
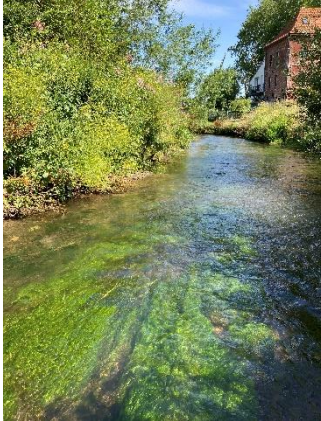
Photos avant travaux	Photos après travaux	Photos trois ans après travaux	Photos six ans après travaux
Amont immédiat du moulin

<p>Avant les travaux, à l'entrée du bief principal, le substrat était dominé par un substrat vaseux sur lequel se développait une communauté à Myriophylle en épi (<i>Myriophyllum spicatum</i>). Les travaux ont permis de restaurer un substrat sablo-caillouteux parfois colonisé par des végétaux aquatiques comme la Zannichellie des marais (<i>Zannichellia palustris</i>) mais aussi par des espèces de plus grand intérêt notamment avec l'apparition en 2020, puis son maintien jusqu'en 2023, de la Renoncule des eaux calcaires (<i>Ranunculus penicillatus</i> subsp. <i>pseudofluitans</i>). Peu à peu, se forme un herbier à Renoncule des eaux calcaires (<i>Ranunculo penicillati penicillati</i> - <i>Sietum erecti submersi</i>) de grand intérêt mais ponctuel. Au cours des années de suivis, la note de l'IQPC est en augmentation constante.</p>

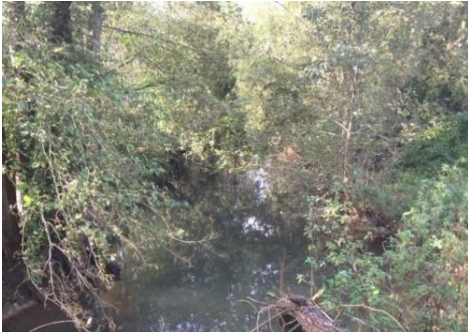
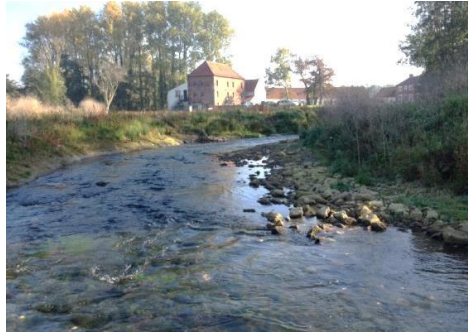
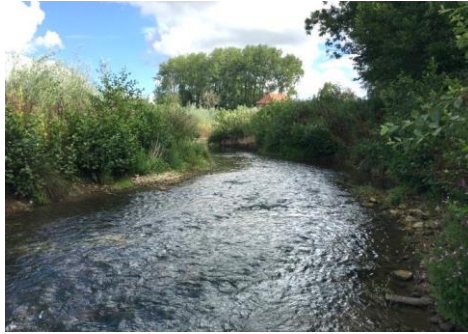
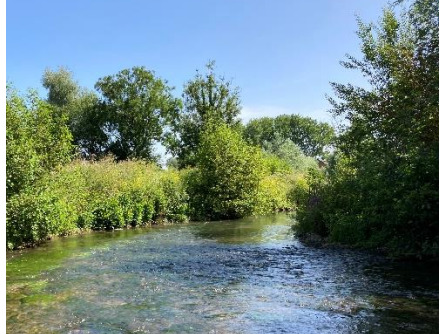
Lit de la Hem au-delà de 100 mètres en amont du moulin

<p>Avant les travaux, le courant était faible à nul, la profondeur était supérieure à 1 mètre, le substrat était vaseux alternant parfois avec des faciès sablo-vaseux à caillouteux ponctuellement. La ripisylve était peu diversifiée mais suffisamment couvrante pour limiter la pénétration de la lumière et le développement de végétaux aquatiques.</p>

Les travaux ont permis d'élargir le lit mineur, d'accentuer la vitesse du courant et de réduire la profondeur de plus d'un mètre à quelques dizaines de centimètres. En 2018, le substrat est maintenant dominé par les cailloux et graviers (apport artificiel), la vase est peu présente sauf au niveau des parties internes des méandres, ce qui permet notamment l'installation très ponctuelle de petites cressonnières de cours d'eau (*Apion nodiflori*). L'herbier aquatique à Zannichellie des marais (*Zannichellietum palustris*) ponctue régulièrement le substrat. On observe une très nette amélioration de l'IQFC.

En 2020 puis 2023, si le substrat reste dominé par les cailloux et graviers, l'érosion des berges semble être à l'origine d'une augmentation de l'envasement du substrat. L'herbier aquatique à Zannichellie des marais ponctue régulièrement le substrat et semble en extension, néanmoins, les petites cressonnières de cours d'eau (*Apion nodiflori*) ont totalement disparu (l'érosion des berges ayant occasionné des abrupts peu favorables à cette végétation). Il faut noter que la valeur de l'IQFC a légèrement diminué par rapport à 2018 (l'envasement et l'ombrage des arbres en cours de développement en sont les principales conséquences).

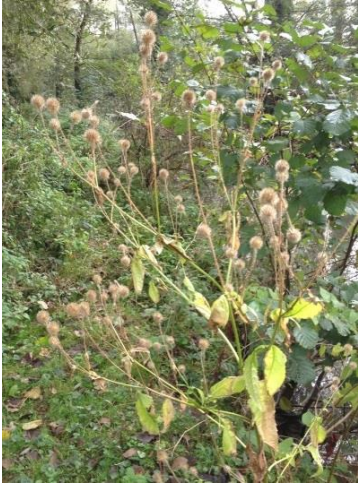
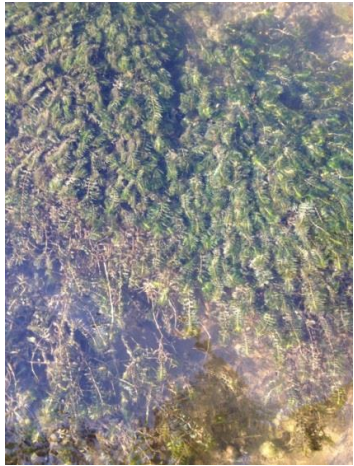
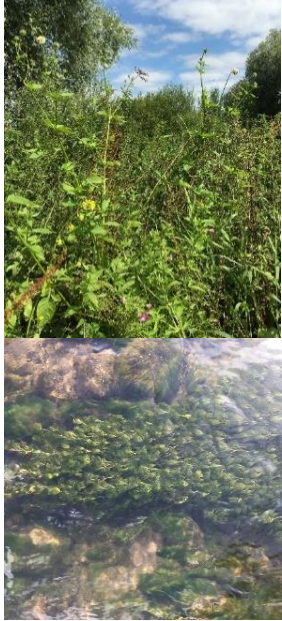
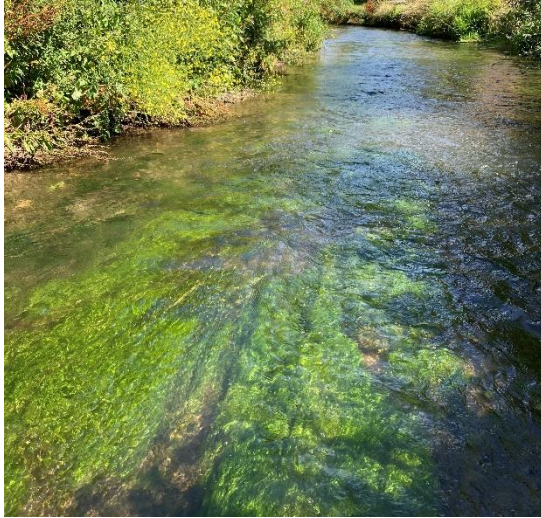
Photos avant travaux	Photos après travaux	Photos trois ans après travaux	Photos six ans après travaux
Flore d'intérêt patrimonial

Avant les travaux, quelques individus de Cardère poilue (*Dipsacus pilosus*) avaient été identifiés sur la berge Nord, environ 200 mètres en amont du moulin. Cette espèce d'intérêt patrimonial et déterminante de ZNIEFF est considérée comme peu commune à l'échelle des Hauts-de-France. Il était à craindre la disparition de cette espèce avec la réalisation des travaux, et, en effet, les quelques individus n'ont pas été revus en 2018.

En revanche, une nouvelle espèce d'intérêt patrimonial, assez rare et quasi-menacée en région Hauts-de-France a été observée suite aux travaux. Il s'agit du Potamot dense (*Groenlandia densa*). Cette espèce aquatique a été localisée juste en aval du moulin.

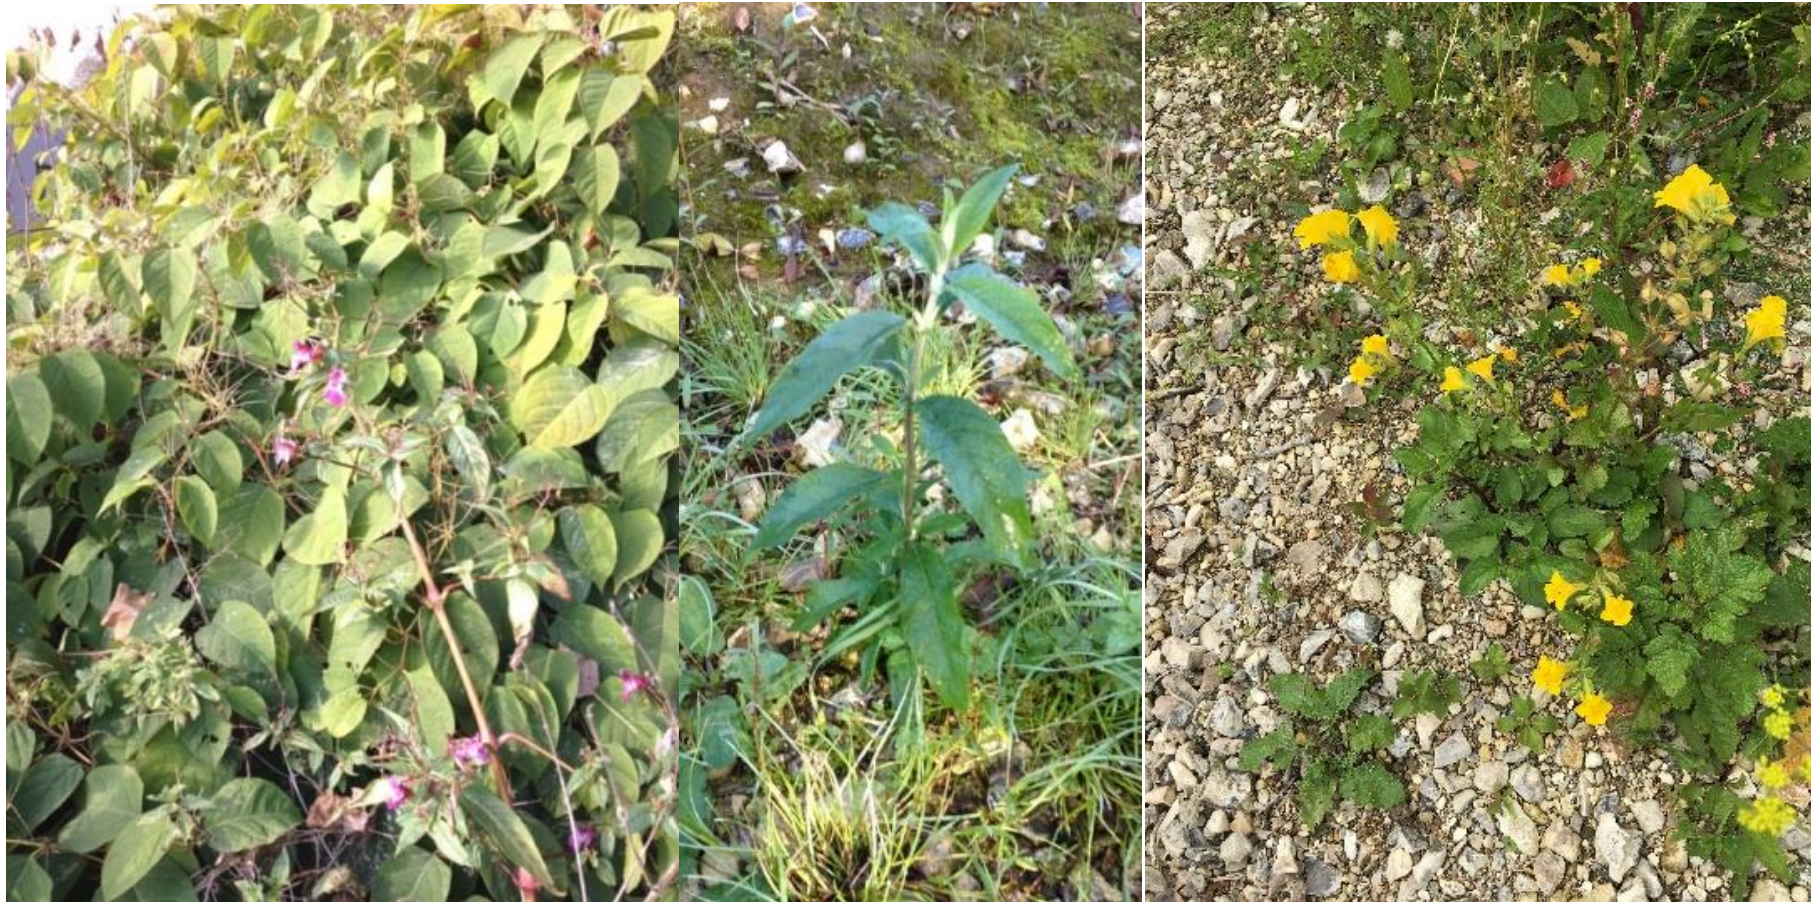
Espèces exotiques envahissantes

Avant les travaux, deux espèces exotiques envahissantes avaient été signalées sur le site. Il s'agissait de la Balsamine de l'Himalaya (*Impatiens glandulifera*) et de la Renouée du Japon (*Reynoutria japonica*). Si la première des deux était régulièrement présente sur l'ensemble du tronçon, seuls deux patches de Renouée du Japon (*Reynoutria japonica*) avaient été localisés. Cette dernière espèce n'a pas été revue en 2018, 2020 et 2023. En revanche, la Balsamine de l'Himalaya (*Impatiens glandulifera*) a été observée régulièrement sur les berges en 2018, 2020 et 2023. On peut aussi noter la présence également régulière de deux nouvelles espèces exotiques envahissantes : la Mimule tacheté (*Erythranthe guttata*) et l'arbre à papillons (*Buddleja davidii*) apparues à partir de 2018 et toujours présentes en 2020 et 2023. Les différentes espèces exotiques envahissantes encore présentes en 2023 ne semblent pas pouvoir occasionner une gêne notamment vis-à-vis de la flore indigène.

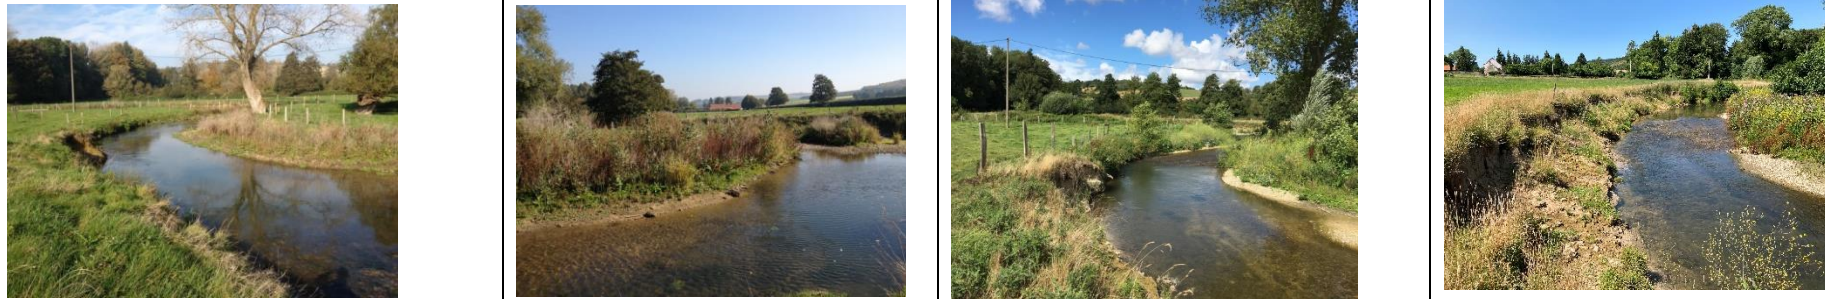
Érosions/dépôts progressifs au niveau des berges

Au niveau du tronçon étudié, la Hem est peu contrainte par de quelconques aménagements. En effet, celle-ci peut divaguer librement. Elle présente par endroits des zones de dépôts et à d'autres des zones d'érosion. Le delta observé entre les campagnes des photos aériennes de 2006-2010 et celles de 2015 montre des décalages (érosions/dépôts) jusqu'à 25 mètres. La photo aérienne de 2017 par rapport à celle de 2015 montre davantage la colonisation des dépôts alluviaux par la végétation. Il est néanmoins possible d'y constater que le lit de la rivière s'est encore déplacé, notamment le méandre Nord dont la courbure s'accroît. En 2018, le méandre Nord devient de plus en plus aigu et l'érosion s'accroît encore un peu vers l'est. La photo aérienne de 2021 montre encore une accentuation de l'érosion de ce méandre vers le nord-est. Il faudra également remarquer un autre point d'érosion en cours, au niveau du méandre sud. Ces deux méandres continuent leur érosion en 2023. Les campagnes de terrain montrent encore une accentuation de l'érosion vers l'est pour le méandre Nord et une accentuation de l'érosion vers le sud pour le méandre sud.

La note de l'IQPC reste inchangée en 2016, 2018 et 2023. En revanche, en 2020, on observe une baisse significative de la note. L'absence cette année-là de la Renoncule des eaux calcaires (*Ranunculus penicillatus* subsp. *pseudofluitans*) en est la cause. On observe à partir de 2020 un enrichissement du substrat en limons (vase) ce qui conduit à une diminution progressive de la note de l'IQFC jusqu'en 2023. Ce changement de nature du substrat est principalement lié à l'érosion des berges.

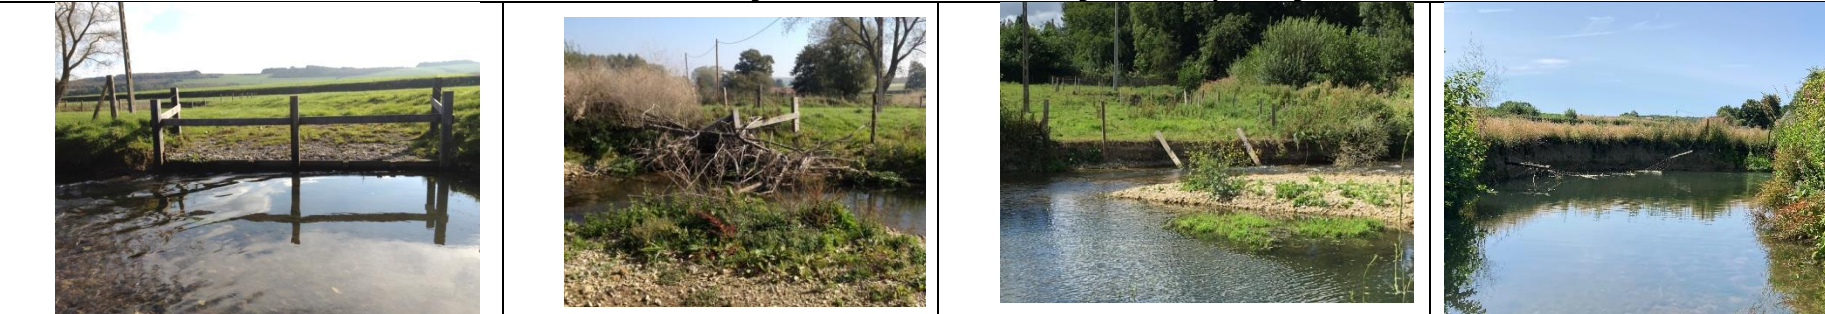
Destruction des aménagements liés aux activités agricoles de pâturage

L'érosion et les matériaux charriés par la rivière ont eu raison de l'aménagement réalisé sur la berge permettant l'abreuvement du bétail tout en limitant les effets bourbiers. On remarquera en 2020 que cette érosion s'est accentuée un peu partout sur ce tronçon. Les clôtures qui étaient à l'origine placées à bonne

distance du cours d'eau (au minimum 2 mètres) sont par endroits tombées dans la rivière. Les matériaux érodés, principalement constitués de terres végétales s'accumulent alors dans certains méandres et remplacent le substrat caillouteux par des vases et limons. L'érosion s'accélère également un peu partout en 2023 si bien que la quasi-totalité des clôtures sont tombées dans la rivière.

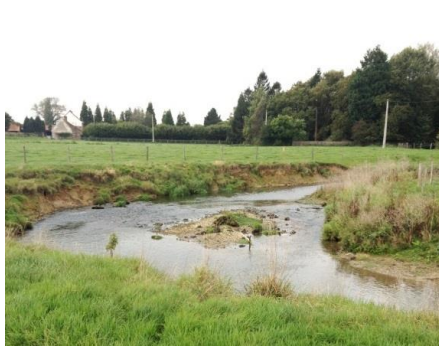
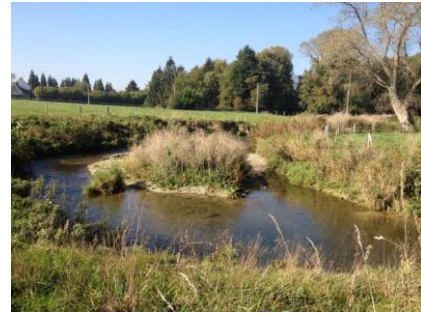
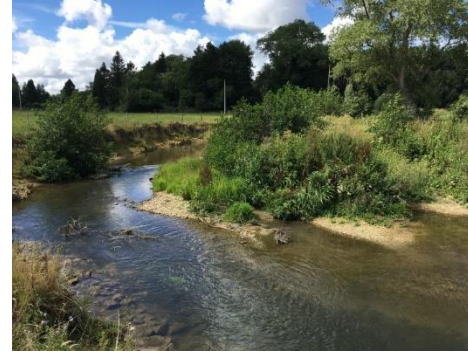
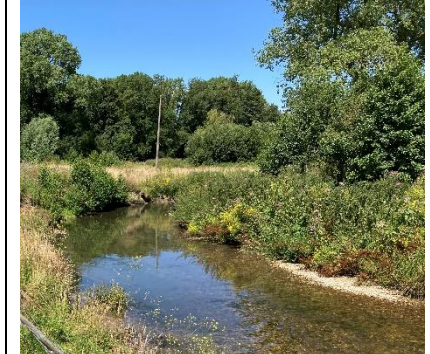
Colonisation progressive des zones de dépôts

Les végétations de grèves exondées sont progressivement colonisées par une friche nitrophile mésohygrophile à hygrophile. Les arbustes (principalement des aulnes) colonisent progressivement ce type de friche à partir de 2020. Ils atteignent une hauteur d'environ 7 mètres en 2023.

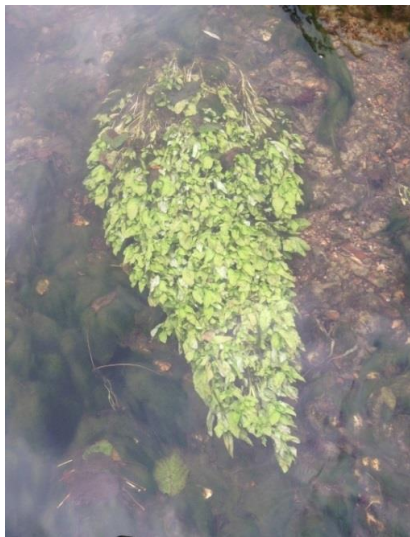
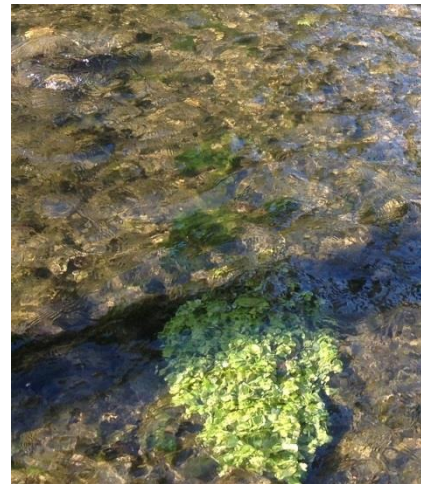
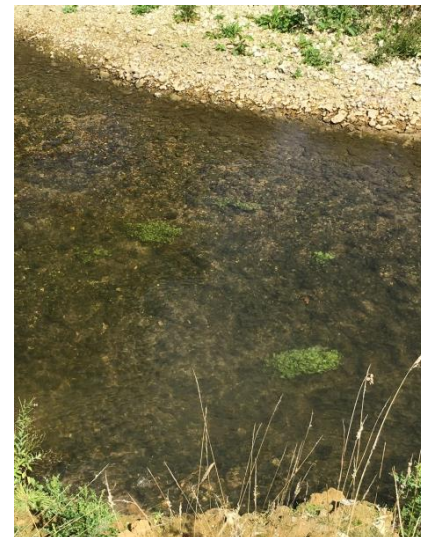
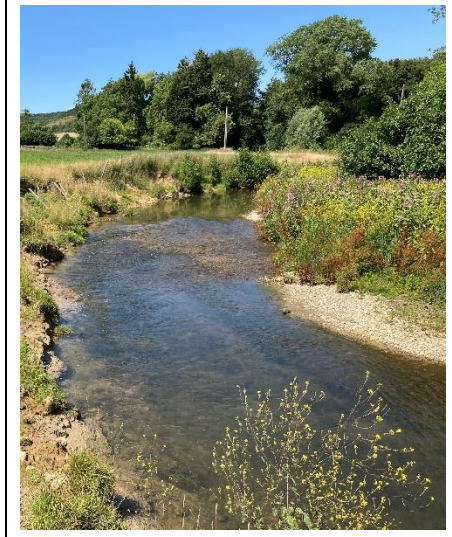
Les végétations aquatiques sont très peu représentées sur le tronçon

En 2016, les végétations aquatiques phanérogamiques sont très peu représentées sur ce tronçon de cours d'eau. En effet, mis à part quelques espèces qui ponctuent le fond de la rivière comme le Mouron d'eau (*Veronica anagallis-aquatica*), ce sont principalement les communautés algales qui dominent avec des tapis parfois très couvrants de *Vaucheria sp.*, indicateur d'une trophie relativement élevée des eaux.

En 2018, les végétations phanérogamiques aquatiques, notamment à Zannichellie des marais (*Zannichellia palustris*) sont légèrement plus représentées qu'en 2016. Il semble que les tapis de *Vaucheria sp.* soient moins présents (peut-être une cause des faibles précipitations estivales et donc des ruissellements des parcelles agricoles dans les rivières ces dernières années). En 2020, les végétations aquatiques se limitent à quelques touffes de Mouron d'eau et de Zannichellie des marais. En 2023, hormis quelques individus très ponctuels de Mouron d'eau (*Veronica anagallis-aquatica*), de Zannichellie des marais (*Zannichellia palustris*) et de Renoncule des eaux calcaires (*Ranunculus penicillatus* subsp. *pseudofluitans*), les végétations phanérogamiques sont quasiment absentes.

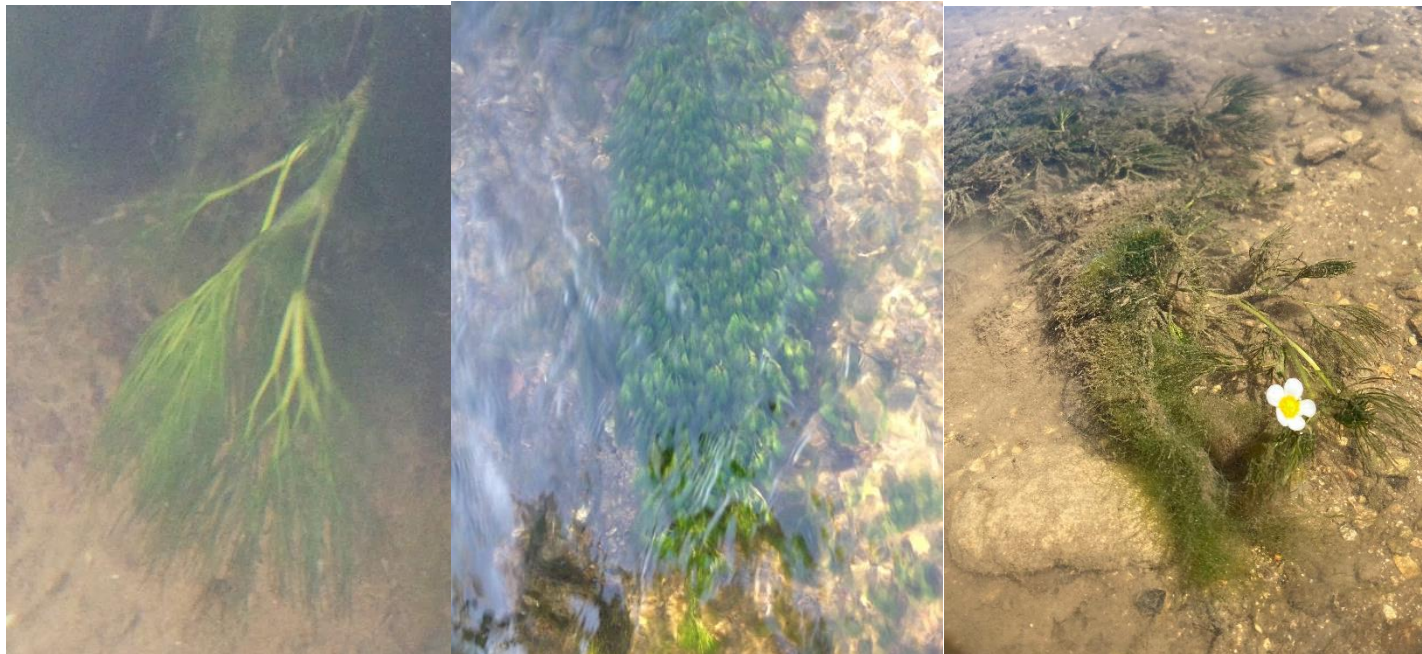
Renoncule des eaux calcaires (*Ranunculus penicillatus* subsp. *pseudofluitans*)

Les quelques stations de Renoncule des eaux calcaires (*Ranunculus penicillatus* subsp. *pseudofluitans*), espèce rare et protégée en Nord et Pas-de-Calais ont été observés en 2016, 2018 et 2023. En revanche, l'espèce n'a pas été revue en 2020.

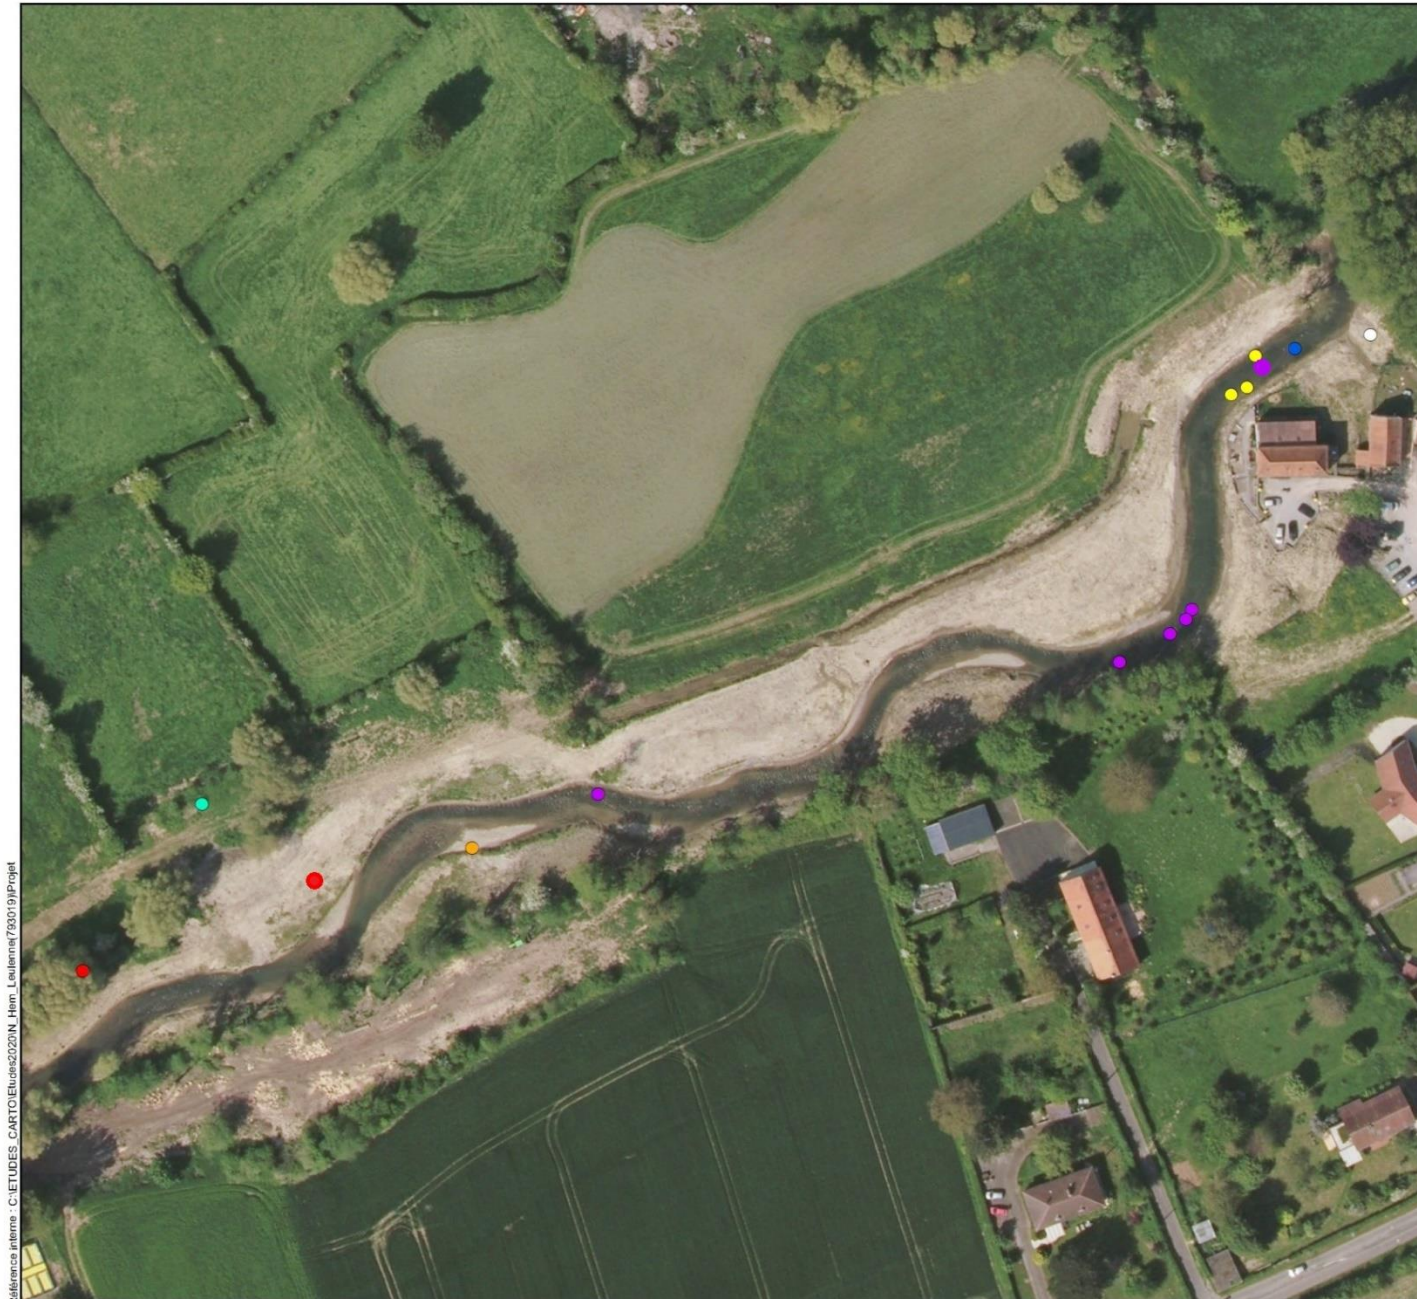
Localisation de la flore d'intérêt
patrimonial observée en 2020/23

La carte suivante présente la localisation de l'ensemble des espèces d'intérêt patrimonial identifiées sur le site du moulin de Leulenne.

- Ranunculus penicillatus* subsp. *pseudofluitans* (Renoncule des eaux calcaires) [R ; LC ; R NPC]
- Groenlandia densa* (Potamot dense) [AR ; NT]
- Hordeum secalinum* (Orge faux-seigle) [AR ; LC]
- Potamogeton crispus* (Potamot crépu) [PC ; LC]
- Salix triandra* (Saule amandier) [PC ; LC]
- Dipsacus pilosus* (Cardère poilue) [PC ; LC]
- Dipsacus pilosus* (Cardère poilue) [PC ; LC] observée en 2016
