**Syndicat Intercommunal d'Aménagement Rural (SIAR)  
du canton de Blaye  
33 390 Berson**

Programme de restauration et d'entretien  
régulier du réseau hydrographique sous  
compétence du SIAR du canton de Blaye :  
Etude globale et déclaration d'intérêt général

**Février 2010**

**SARL RIVIERE-ENVIRONNEMENT**

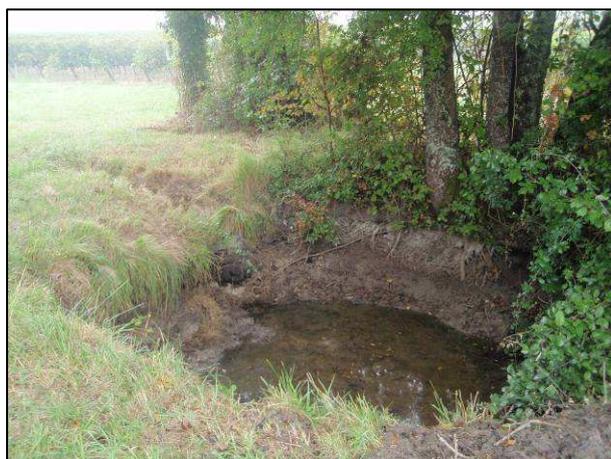
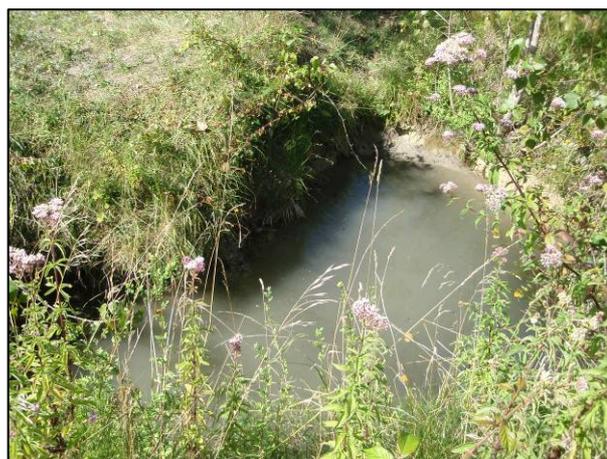
Il s'agit de pompages temporaires réalisés sur des secteurs aménagés à cet effet. Nous avons souvent relevé que le lit était creusé sur une surface de quelques mètres carrés pour permettre la mise en place d'une pompe hydraulique et la concentration d'un volume d'eau suffisant permettant un pompage quelques soient les conditions hydrologiques (possible remontée de la nappe superficielle dans ces excavations). De petits seuils peuvent également être aménagés pour rehausser le niveau d'eau sur la zone de pompage. Ces aménagements occasionnent fréquemment des altérations en berge.

**Aménagements par creusement du lit à fins de pompage sur le ruisseau des Juins et le Canterane**

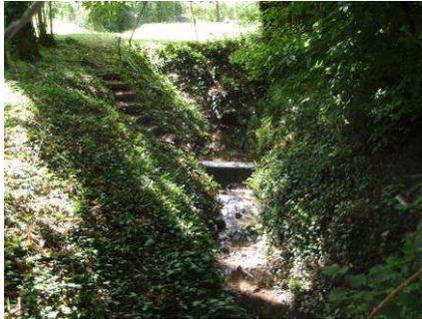
L'Andiottes : seuil de 20 cm  
chez particulier

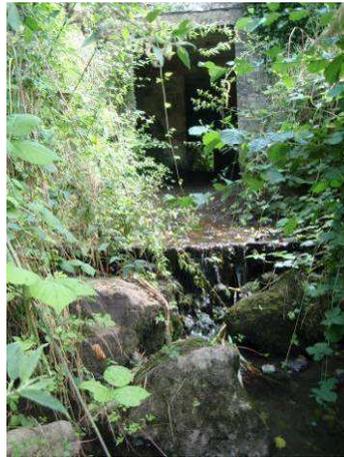
Canterane : seuil avec  
blocs en lit mineur

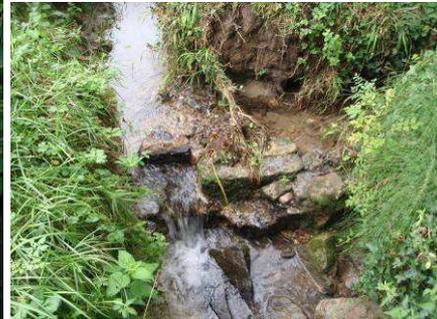
Le Mangaud : seuil de 30 centimètres  
au quartier "Tuileries"

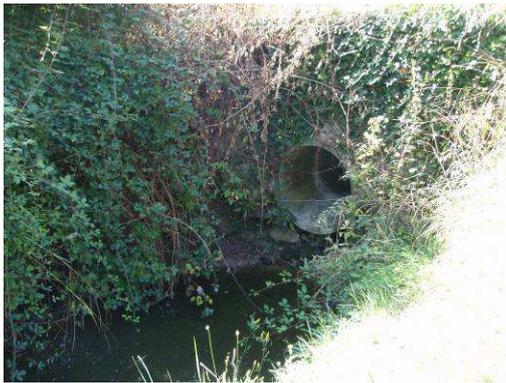
Les Jonqueyres: buse au quartier Peyronnat

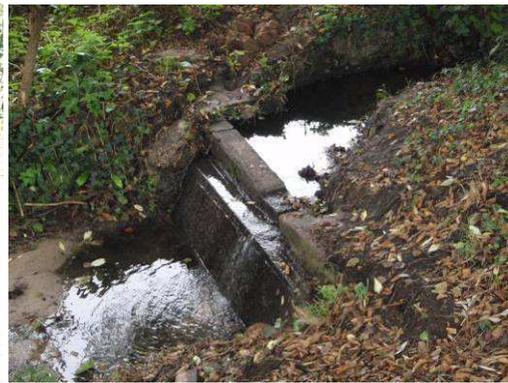
Le Mangaud : seuil béton de 50 centimètres  
en amont de RD 251

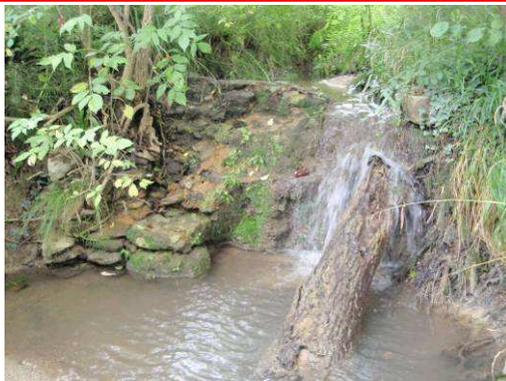
Le Mangaud : ouvrage en pierre  
avec chute de 1 mètre

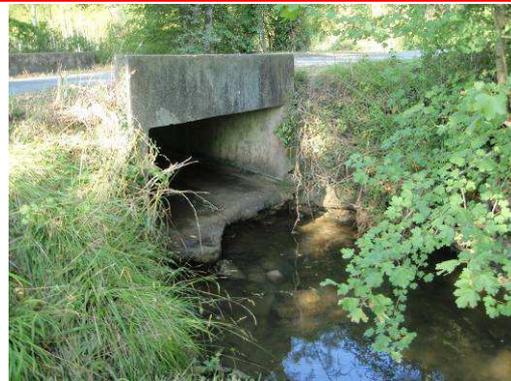
Le Brouillon : seuil de 70 centimètre  
au pont de la Braulterie

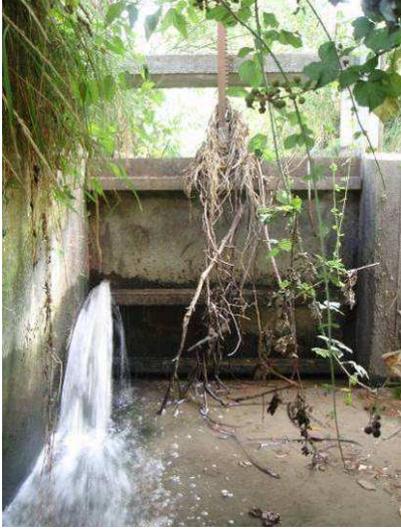
**Le Canterane : pelle à crémaillère en amont de la confluence avec les Andiottes**

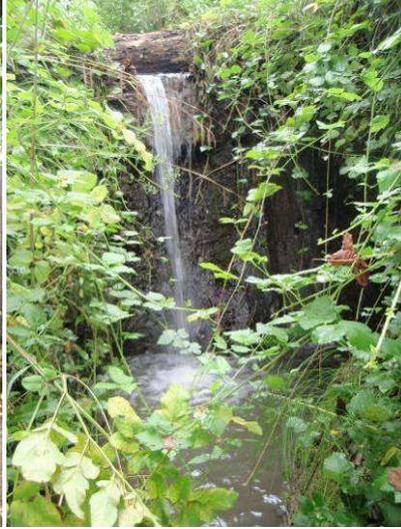
**Le Mangaud : Ouvrage en pierre au quartier Peyredoule**

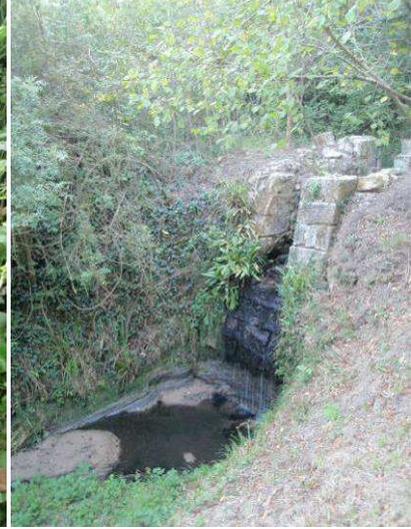
**Le Mérigot : Ouvrage en pierre en amont de la confluence avec le Grillet / Bourdillot / Barbefer**

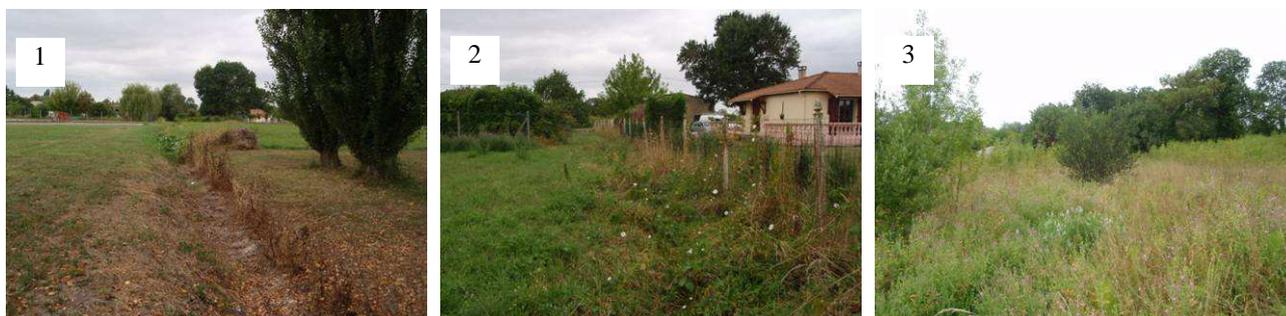
Lit mineur	Largeur : 40 à 80 centimètres en moyenne, avec variations brutales de la section d'écoulement : discontinuité morphologique. Traverse prairies et zones de cultures : vigne Fortement perturbé et artificialisé (recalibrage et rectification du lit mineur) de manière générale par le biais des pratiques agricoles. Alternance entre zones colonisées par les herbacées (liseron, graminées), zones rases et zones totalement nues (sans végétation) avec des secteurs comblés par des herbes de fauches ou de la terre effondrée des berges.
Berges	Hauteur : 30 à 70 centimètres en moyenne. Nombreux secteurs d'effondrement (risque de comblement)
Ripisylve :	Inexistante, elle se limite à une strate herbacée rase ou haute rarement agrémentée de quelques jeunes saules (en aval de la voie communale 5).

Ruisseau de Guillot : Tronçon avec une ripisylve inexistante, se limitant à une strate herbacée rase ou haute (photos 1 à 3) rarement agrémentée de quelques jeunes saules (photo 3).

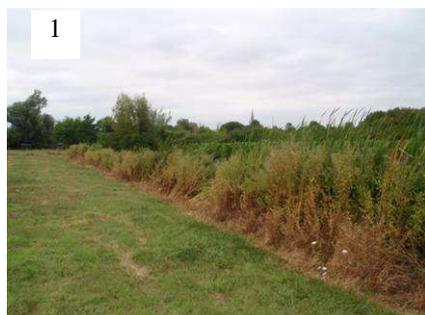
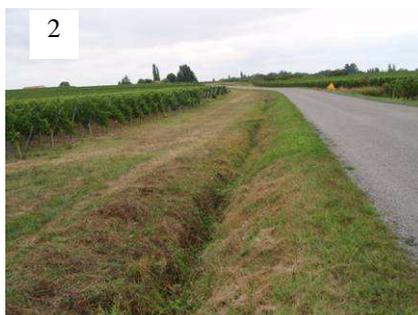
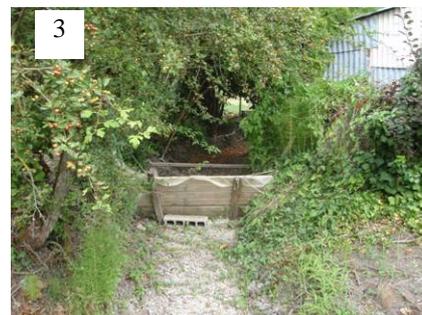
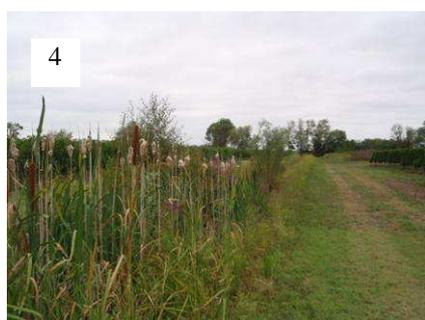
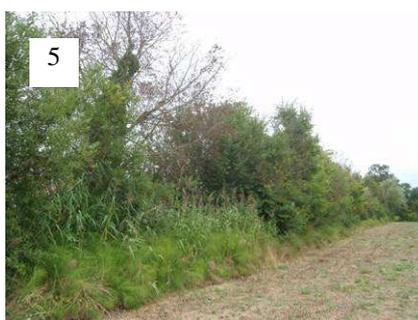
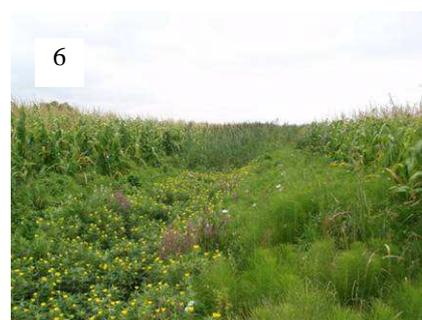
Lit mineur	<p>Largeur : 50 à 150 centimètres en moyenne (jusqu'à 250 centimètres en aval de la voie communale 5) avec variations brutales de la section d'écoulement : discontinuité morphologique.</p> <p>Traverse zones de cultures (vigne), longue route et propriétés.</p> <p>Tracé fortement perturbé par recalibrage et rectification, notamment en amont de la voie communale 5 (conséquence des pratiques agricoles).</p> <p>Alternance entre zones colonisées par les herbacées (prêles, joncs et roseaux plus particulièrement en aval de la voie communale 5), zones rases et zones totalement nues (sans végétation) avec des secteurs comblés par des herbes de fauches ou de la terre effondrée des berges.</p> <p>On notera une colonisation par la jussie sur les 200 derniers mètres, plante exotique envahissante, remplaçant peu à peu toutes les espèces autochtones en banalisant le milieu (perte de diversité).</p> <p>Présence d'un barrage de 60 centimètres au milieu du lit mineur empêchant la libre circulation des eaux, des sédiments et des poissons.</p>

Berges	<p>Hauteur : 50 à 80 centimètres en moyenne.</p> <p>Nombreux secteurs soumis à érosion</p>
Ripisylve :	<p>Inexistante, elle se limite à une strate herbacée rase ou haute rarement agrémentée de quelques jeunes saules (en aval de la voie communale 5). On notera sur l'amont la présence d'une haie continue composée de saules, chênes et frênes.</p>

**Ruisseau des Sablons : Tronçon avec ripisylve se limitant à une strate herbacée rase ou haute (photos 1, 2, 4 et 6) parfois agrémentée de quelques arbres isolés ou regroupés en haie (photo 5), sur lequel on observe un envahissement par la jussie (photo 6) ainsi qu'un barrage (photo 3).**

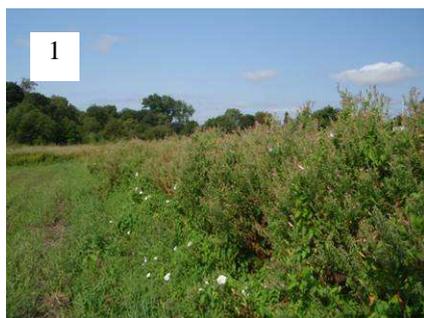
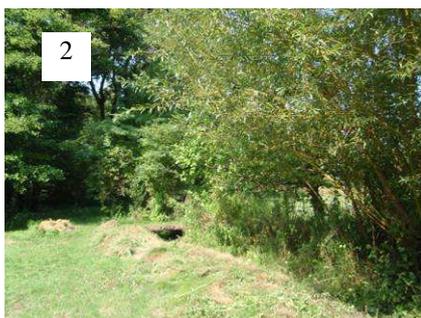
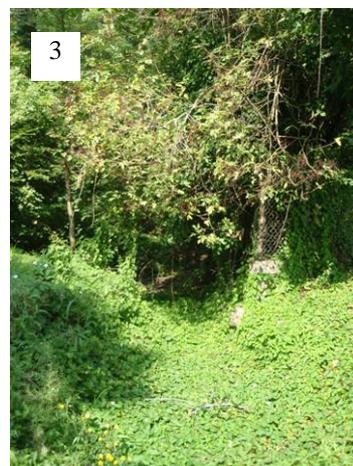
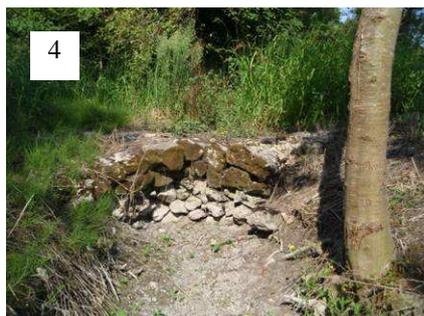
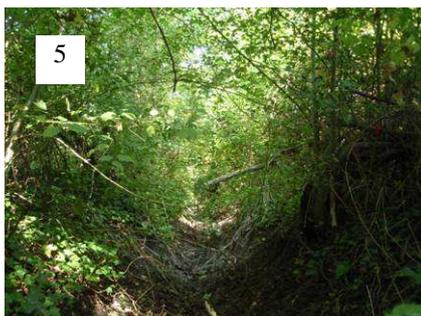
Lit mineur	Pas de source, non connecté au Canal de ceinture Artificialisé par recalibrage et rectification. Largeur : 60 à 130 centimètres en moyenne, avec variations brutales de la section d'écoulement : discontinuité morphologique. Ponctuellement colonisé par graminées, ronces et orties. Présence d'un enrochement en pierre calcaire sur la rive droite, suivi d'un barrage constitué des mêmes pierres. Fin du tracé matérialisé par un barrage en terre. Présence en amont immédiat du barrage en pierre d'un secteur colonisé par la jussie, plante exotique envahissante, remplaçant peu à peu toutes les espèces autochtones en banalisant le milieu (perte de diversité). Nombreux branchages ou arbres en travers du tracé, non gênants pour l'écoulement naturel des eaux.
Berges	Hauteur : 70 centimètres en moyenne. Bonne tenue de manière générale
Ripisylve :	Alternance entre zones à strate herbacée de type ronce, prêle et graminées parfois agrémentée de grands saules et de zones pluristratifiées et variées composées de frênes, saules, aubépines et arbousiers disposés de manière discontinue ou continue. Présence sur l'ensemble du linéaire de secteurs envahis par les ronces, le liseron, le lierre, les prêles et les orties.

**Le Coudonneau : Tronçon avec une ripisylve alternant entre zones à strate unique herbacée (photo 1) et zones à végétation pluristratifiée et variée (photos 2 et 5), avec au niveau du lit mineur la présence d'un barrage (photo 4), d'une zone envahie par la jussie (photo 3) et de nombreux branchages et arbres couchés (photo 5).**

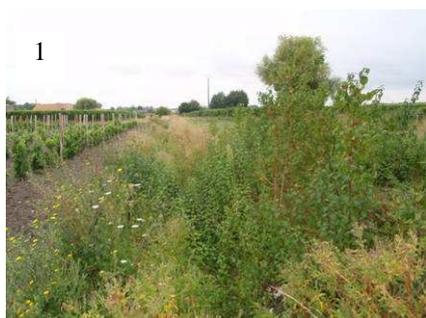
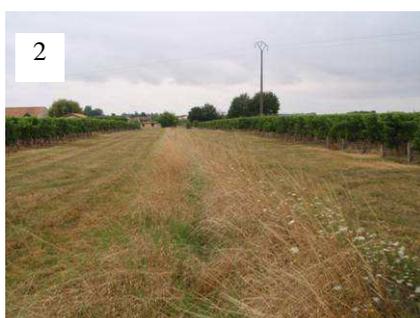
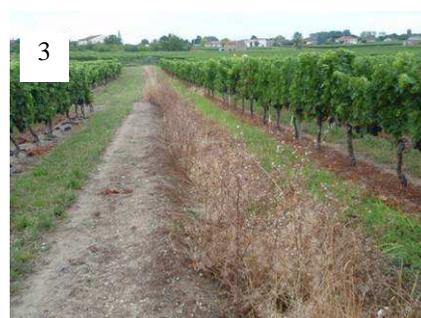
Lit mineur	Largeur : 60 centimètres en moyenne. Traverse vignes. Busé sur 20 mètres en aval de la route. Colonisation par graminées.
Berges	Hauteur : 50 centimètres en moyenne. Bonne tenue de manière générale, avec quelques secteurs soumis à érosion de part le manque de végétation en berge.
Ripisylve :	Inexistante, elle se limite à une strate herbacée rase.

**Le Brunet : Tronçon avec une ripisylve inexistante, se limitant à une strate herbacée rase (photos 2 et 3), un lit mineur colonisé par les graminées (photo 1) et des berges parfois soumises à érosion de part l'absence de végétation (photo3).**

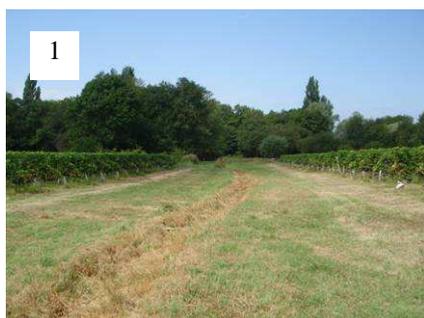
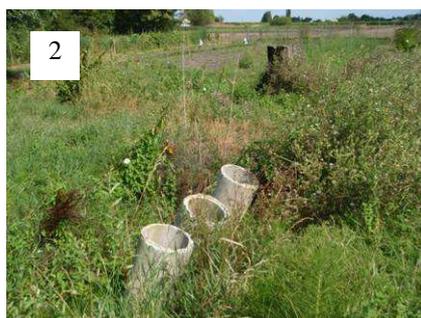
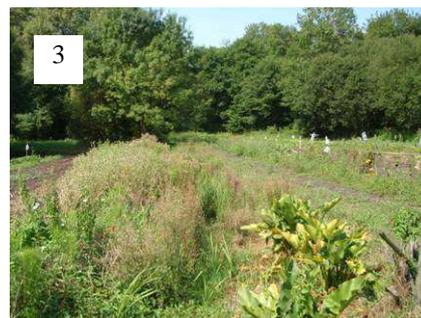
Lit mineur	Largeur : 50 (amont) à 150 centimètres (aval) en moyenne, avec variations brutales de la section d'écoulement : discontinuité morphologique. Traverse vignes et potager particulier. Présence d'herbe fauchée et de buses déposées dans le lit mineur su l'amont. Colonisation par prêles et graminées.
Berges	Hauteur : 40 centimètres en moyenne. Bonne tenue de manière générale
Ripisylve :	Se limite à une strate herbacée rase complétée vers l'aval par les prêles et graminées, ainsi que deux arbres : un saule et un frêne.

**La Penelle : Tronçon avec une ripisylve majoritairement herbacée (photos 1 à 3), avec présence au niveau du lit mineur de buses déposées (photo 2).**

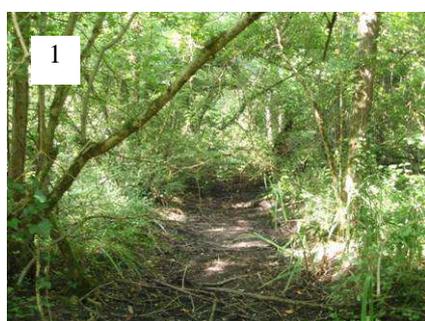
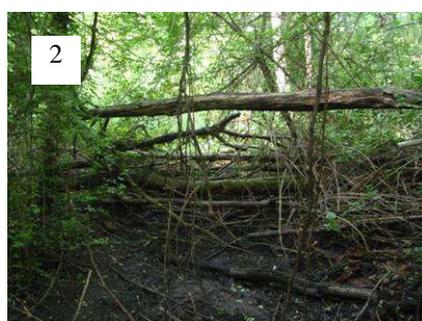
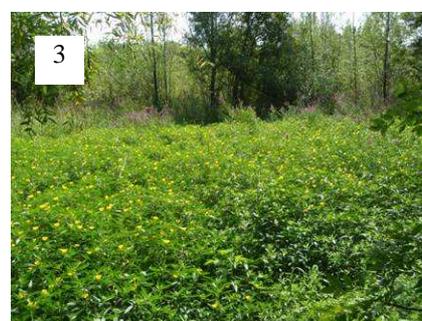
Lit mineur	<p>Largeur : 170 centimètres en moyenne.          Traverse milieu boisé.          Présence d'une diversité en habitat correcte de part la présence d'abris en berges (systèmes racinaires et affouillement).          Présence de nombreux arbres couchés en travers du lit mineur ainsi que de petits embâcles (amas de petits branchages), non gênants pour la circulation naturelle des eaux et augmentant la capacité d'accueil du milieu pour le vivant.          Présence sur l'aval et en rive gauche d'une zone d'étalement (zone humide) fortement envahie par les roseaux et la jussie, plante exotique envahissante, remplaçant peu à peu toutes les espèces autochtones en banalisant le milieu (perte de diversité).</p>
Berges	<p>Hauteur : 40 centimètres en moyenne.          Bonne tenue de manière générale.</p>
Ripisylve :	<p>Pluristratifiée et variée de manière générale, elle se compose de frênes, chênes, aulnes et acacias ponctuellement associés à la présence de prêles et de ronces.</p>

**La Penelle : Tronçon avec une ripisylve pluristratifiée et variée (photo 1), dont le lit mineur est marqué par la présence de nombreux embâcles (photo 2) et est bordé en rive gauche par une zone d'étalement envahie par la jussie et les roseaux (photo 3).**

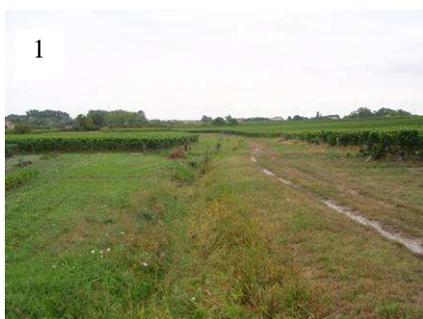
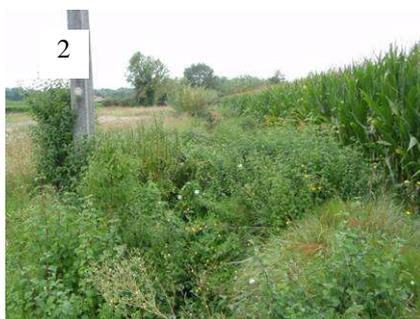
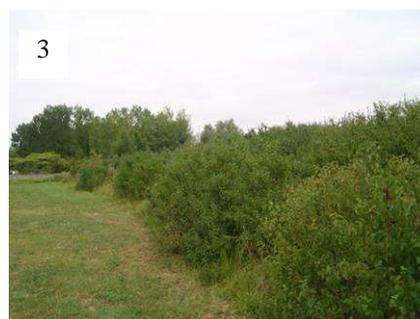
Lit mineur	Alimenté par une source. Largeur : 20 à 100 centimètres en moyenne, avec variations brutales de la section d'écoulement : discontinuité morphologique (conséquence des activités agricoles). Traverse zones de culture : vigne et maïs. Alternance entre un lit mineur à nu (sans végétation) sur le secteur amont et un lit colonisé par les graminées, les ronces, les prêles et la menthe aquatique, sur le secteur aval.
Berges	Hauteur : 50 à 100 centimètres en moyenne. Bonne tenue de manière générale.
Ripisylve :	Alternance entre un secteur amont marqué par une ripisylve inexistante, herbacée rase et un secteur aval caractérisé par la présence d'une strate herbacée haute accompagnée de quelques arbustes.

**La Glacière : Tronçon avec une ripisylve tantôt herbacée rase (photo 1), tantôt herbacée haute accompagnée de quelques arbustes (photo 2) et dont le lit mineur est parfois envahie par les graminées, ronces, prêles et menthe aquatique (photos 2 et 3).**

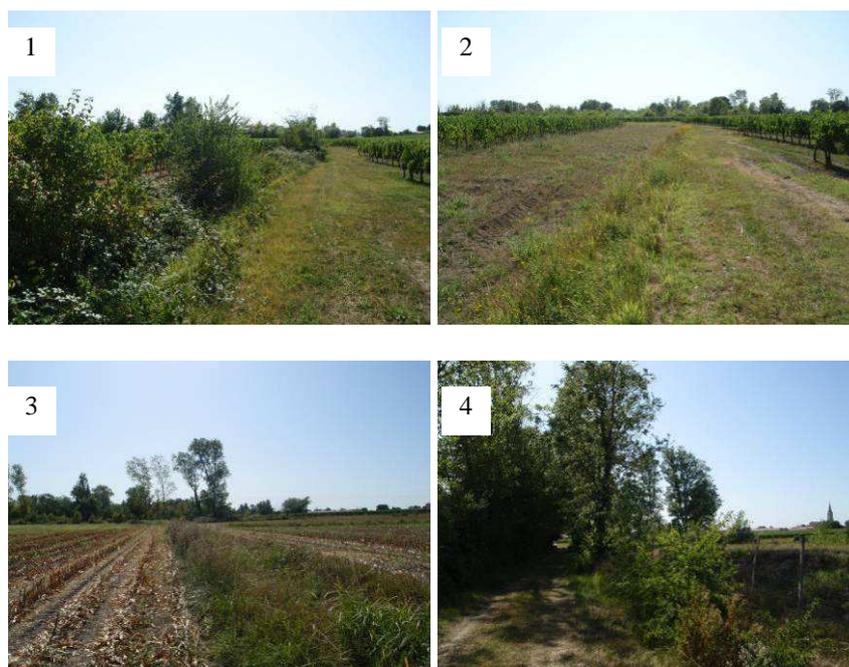
Lit mineur	Largeur : 50 à 100 centimètres en moyenne, avec variations brutales de la section d'écoulement : discontinuité morphologique. Traverse milieu de culture (maïs et vignes) et longe bord de route. Colonisé par les herbacées de type ronces sur l'extrême amont et de type roseaux et graminées sur le reste du linéaire. La traversée de la RD 135 E2 par le biais de la buse est rendue impossible du fait de l'existence d'une pente naturelle à contre sens de celle de l'écoulement des eaux du lit mineur provenant de l'amont de cette route : buse située à une altitude supérieure de celle du talweg.
Berges	Hauteur : 40 à 80 centimètres en moyenne. Présence de nombreuses zones d'effondrement aux abords des parcelles viticoles (risque de comblement).
Ripisylve :	Strate herbacée majoritaire sur les deux rives complétée par de jeunes saules sur l'extrême amont et l'aval, et par quelques arbres (frênes et chênes) regroupés en bosquet (en sortie de route au droit du quartier Perrin) ou répartis en cordon discontinu (sur l'extrême aval).

**Les Lignères : Tronçon avec une ripisylve herbacée majoritaire (photos 2 et 3) complétée par de jeunes saules sur l'extrême amont (photo 1) et par des frênes disposés en cordon discontinu sur l'extrême aval (photo 4).**

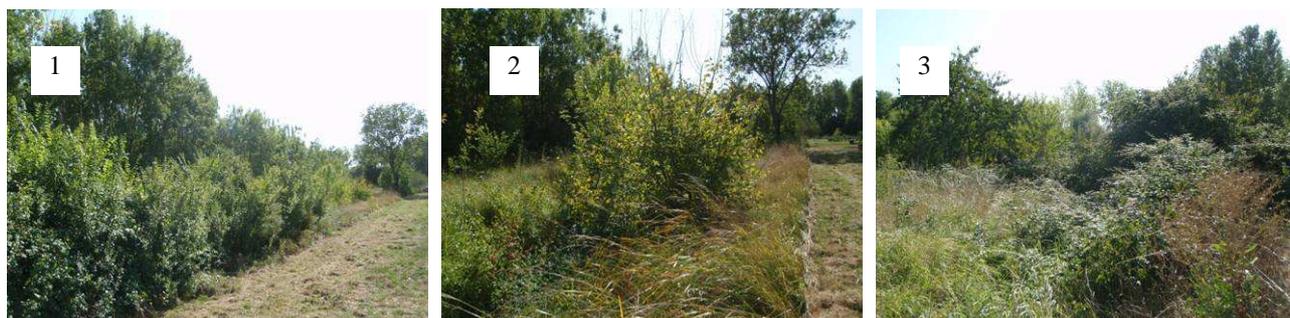
Lit mineur	Largeur : 120 centimètres en moyenne. Traverse terrain privé puis zones naturelles boisées. Colonisation forte par les graminées en amont et les ronces sur le reste du linéaire (conséquence d'une forte luminosité).
Berges	Hauteur : 100 centimètres en moyenne. Bonne tenue de manière générale
Ripisylve :	Strate herbacée complétée par de nombreux arbustes de type saule et frêne ainsi que quelques grands arbres répartis de manière discontinue sur l'extrême amont.

Les Lignères : Tronçon avec une ripisylve herbacée agrémentée de nombreux arbustes sur l'ensemble du linéaire et de quelques arbres sur l'extrême aval (photos 1 à 3).

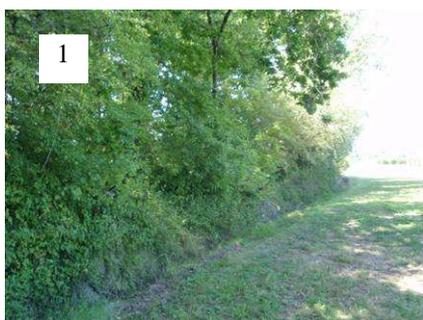
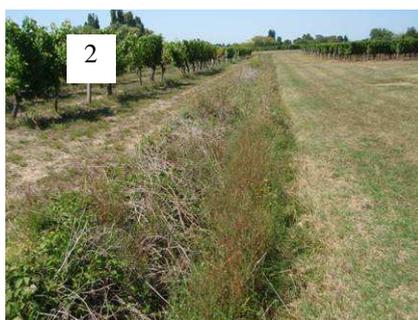
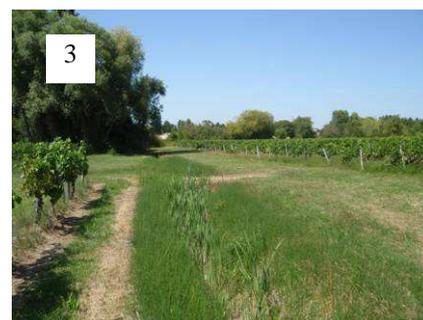
Lit mineur	Largeur : 60 à 80 centimètres en moyenne. Traverse milieu de culture (vignes) et longe bord de route. Forte perturbation due aux pratiques agricoles. Colonisé par strate herbacée de type ronces, graminées ou roseaux. Certains secteurs bordant les vignes sont bouchés par herbes de fauche ou terre. Présence d'une buse bouchée au $\frac{3}{4}$ et d'une buse enterrée sur sa partie aval.
Berges	Hauteur : 50 à 100 centimètres en moyenne. Présence de nombreuses zones d'effondrement aux abords des parcelles viticoles (risque de comblement).
Ripisylve :	Strate herbacée (graminées, joncs, prèles) majoritaire sur les deux rives complétée par la présence de chênes, acacias et aubépines regroupés sous forme de deux bosquets situés en rive droite sur l'extrême amont et en rive gauche sur l'extrême aval.

**Le petit Capron : Ripisylve herbacée majoritaire (photos 2 et 3) complétée par la présence de chênes, acacias et aubépines regroupés sous forme de bosquets sur l'extrême amont (photo 1) et sur l'extrême aval (photo 3).**

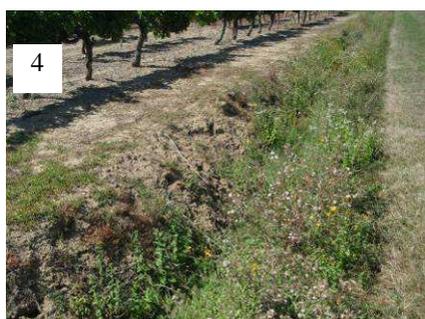
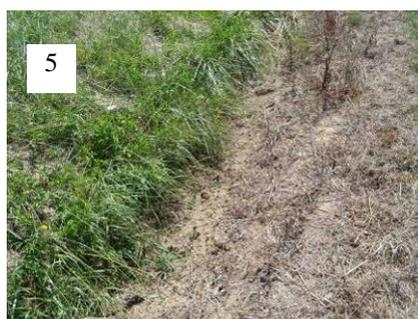
**Le petit Capron : Secteurs d'effondrement des berges (photo 4) et de comblement du lit mineur en amont immédiat de la buse (photo 5).**

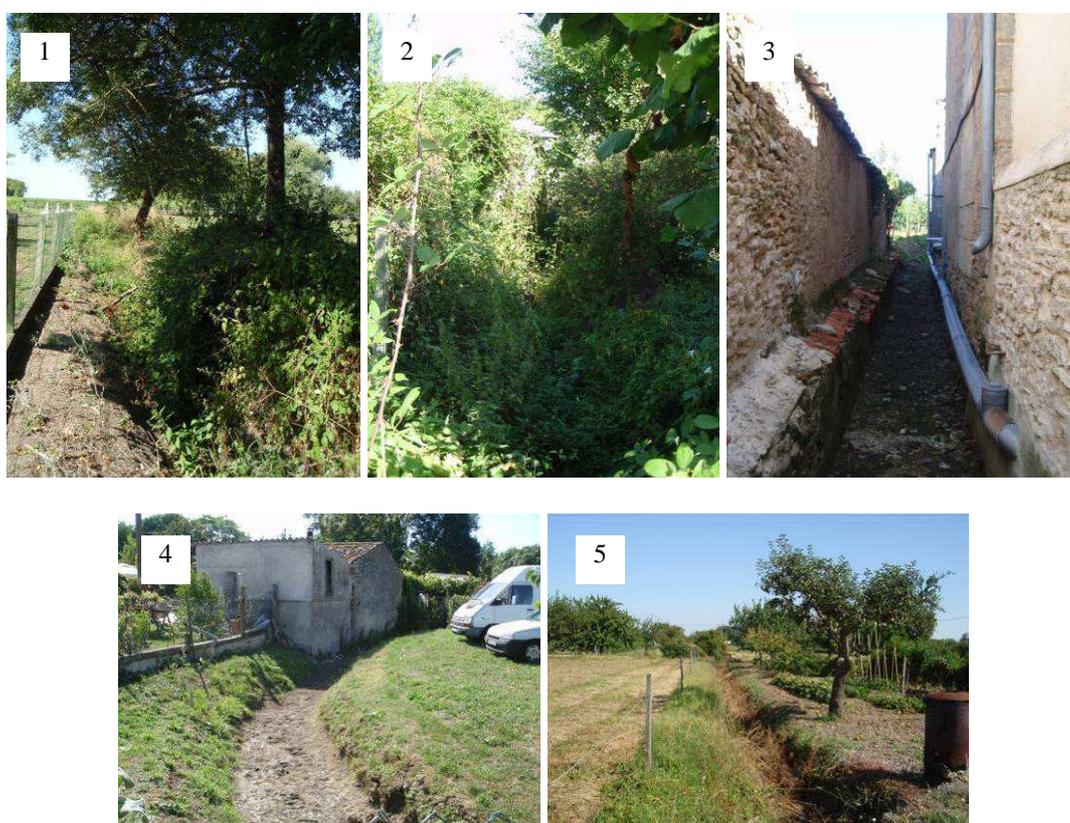
Lit mineur	Alimenté par une fontaine. Largeur : 60 à 120 centimètres en moyenne, avec variations brutales de la section d'écoulement : discontinuité morphologique. Traverse jardins clos et maisons avec un secteur cloisonné entre deux murs béton. Alternance entre les zones à nue (sans végétation) et les zones colonisées par les ronciers. Présence de gravier, cailloux et blocs sur certains secteurs augmentant la diversité du substrat.
Berges	Hauteur : 50 à 80 centimètres en moyenne. Présence de nombreuses zones d'effondrement aux niveaux des secteurs à nu (risque de comblement du lit).
Ripisylve :	Alternance sur les deux rives entre zones à nu, zones herbacées rases et zones herbacées hautes de type ronciers, très rarement associées à la présence d'arbres. On notera sur l'extrême amont la présence de frênes en cordon sur 100 mètres suivis par un secteur composé de châtaigniers et de bambous.

L'Eau morte : Tronçon sur lequel la ripisylve et le lit mineur connaissent une alternance entre des zones à nue (photos 1 et 4), des zones herbacées rases (photo 5) et des zones envahies par les ronces (photo 2), avec une portion artificialisée (photo 3).

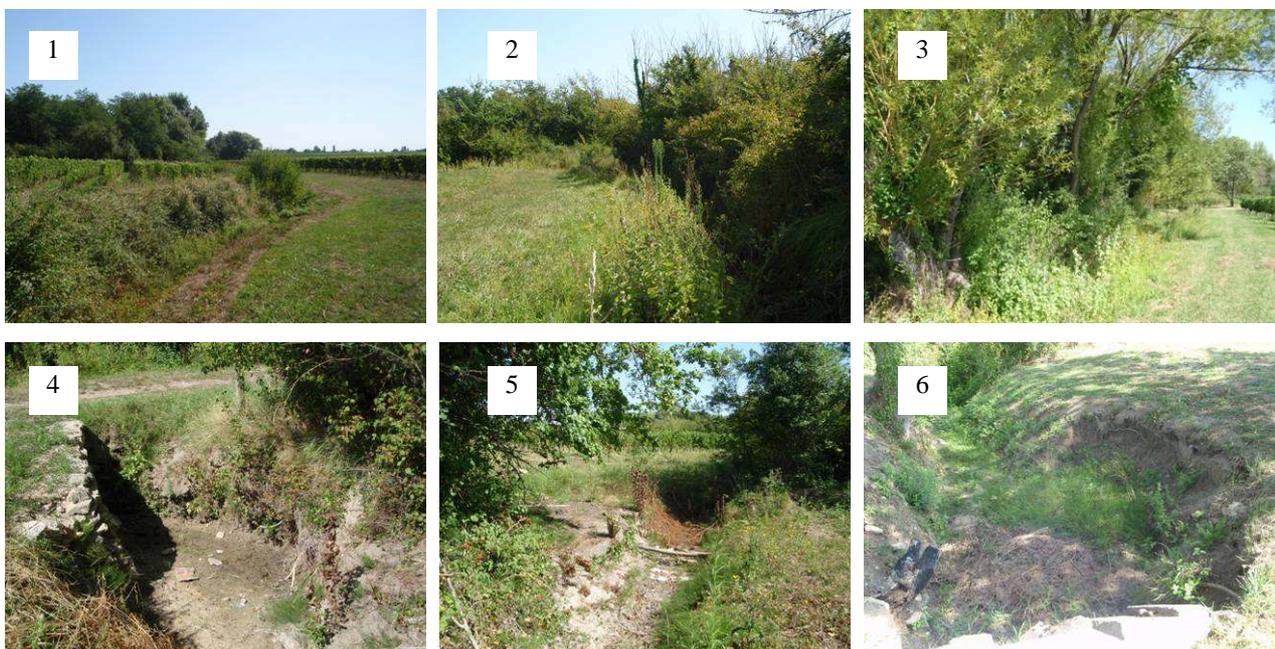
Lit mineur	Largeur : 70 à 100 centimètres en moyenne. Traverse des zones de cultures et borde des habitations. Alternance entre les zones à nue (sans végétation) et les zones colonisées par graminées, menthes aquatiques, oenantes, roseaux ou ronces.
Berges	Hauteur : 50 à 80 centimètres en moyenne. Présence de nombreuses zones d'effondrement au niveau des secteurs à nu et au niveau des sorties de buses à cause de la mauvaise orientation des ces dernières (sortie de buse dirigée directement sur l'une des deux berges) (risque de comblement du lit).
Ripisylve :	Alternance sur les deux rives entre zones herbacées rases majoritaires et zones où la ripisylve s'agrémente de quelques chênes, frênes et surtout de saules (arbusitifs ou arborescents), répartis soit de façon discontinue soit sous forme de petits bosquets (surtout sur l'amont du tronçon), souvent associés à un fort développement des ronces.

**L'Eau morte : Tronçon sur lequel la ripisylve connaît sur les deux rives une alternance entre les zones herbacées (photos 1 et 2) et les zones où elle s'agrémente de quelques arbustes et arbres discontinus ou regroupés en bosquet (photo 3) et où les berges sont fortement soumises à érosion (photos 4 à 6).**

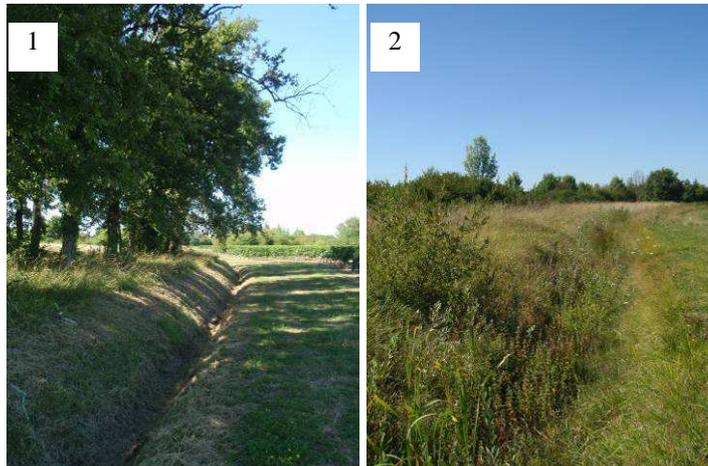
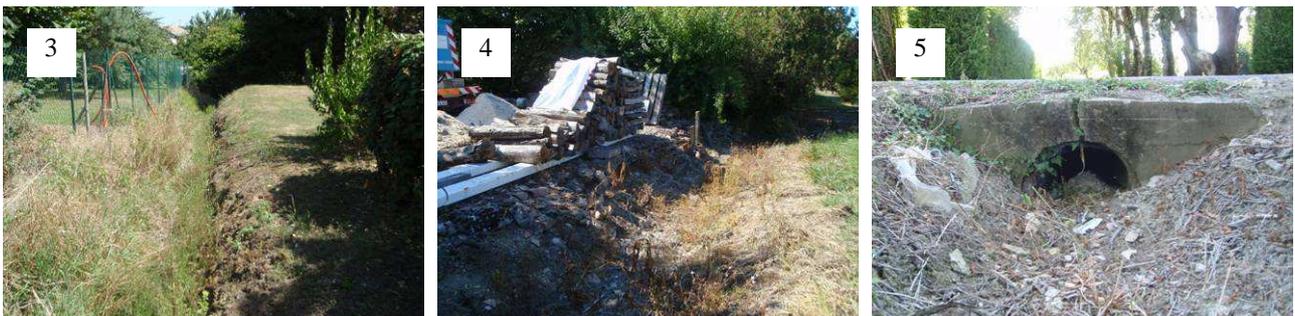
Lit mineur	Tracé recalibré et rectifié par rapport à l'origine : la source n'est plus connectée. Largeur : 100 centimètres en moyenne. Traverse milieu de culture (vignes) et jardins. Présence de nombreux secteurs à nu alternant avec quelques secteurs envahis par une strate herbacée haute (graminées) associée au développement de jeunes saules sur le secteur amont. Présence d'une buse en bon état avec son socle cassé. Nombreux secteurs busés sur de longs linéaires.
Berges	Hauteur : 50 à 100 centimètres en moyenne, abrupte sur le tronçon aval. Nombreux secteurs soumis à érosion. Présence d'une zone de dépôt sauvage sur l'extrême amont.
Ripisylve :	Quasi - inexistante, elle se limite à une strate herbacée rase, très rarement complétée par quelques chênes. Sur l'amont on retrouve sur 20 mètres une ripisylve étagée composée de saules et d'acacias.

**La Rouille : tronçon avec une ripisylve herbacée rase (photo 1), très rarement complétée par la présence de jeunes saules (photo 2, secteur amont), avec un lit mineur souvent à nu sur lequel se trouve une buse endommagée (photo 5) et des berges fortement soumises à érosion (photo 3) sur lesquelles on retrouve des dépôts sauvages (photo 4)**

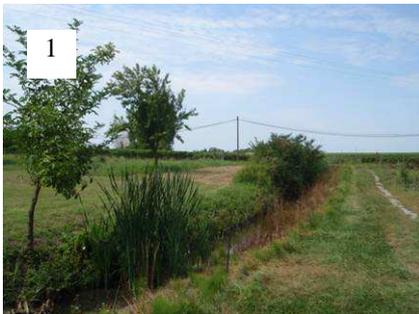
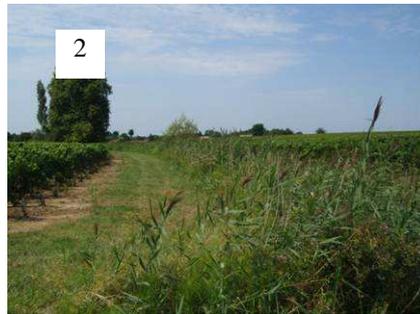
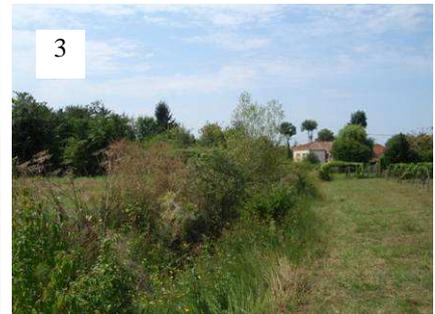
Lit mineur	Largeur : 70 à 100 centimètres en moyenne (350 centimètres sur l'extrême amont). Traverse jardin clos et milieu de culture (vignes). Présence d'un développement algal signe d'un enrichissement trophique du milieu. Colonne d'eau de 5 centimètres en moyenne (70 centimètres sur l'extrême amont). Colonisation de manière générale par graminée et plus particulièrement par iris, prêle, menthe aquatique et roseaux. Présence de gambusie.
Berges	Hauteur : 50 à 100 centimètres en moyenne. Bonne tenue de manière générale.
Ripisylve :	Strate herbacée majoritaire sur l'ensemble du tronçon et sur les deux rives (graminées, joncs, prèles, roseaux) complétée par la présence ponctuelle de quelques arbustes type saules et aulnes associés à un chêne et un érable.

**Le Bergeron : Ripisylve herbacée majoritaire complétée par la présence d'arbuste type saule et aulne (photos 1 et 3) avec un lit mineur colonisé par graminée et roseaux (photo 2).**

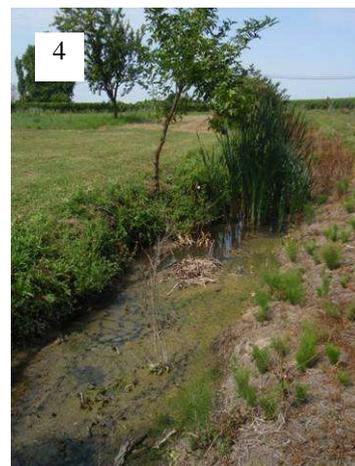
**Le Bergeron : développement algal signe d'une pollution trophique du milieu (photo 4)**

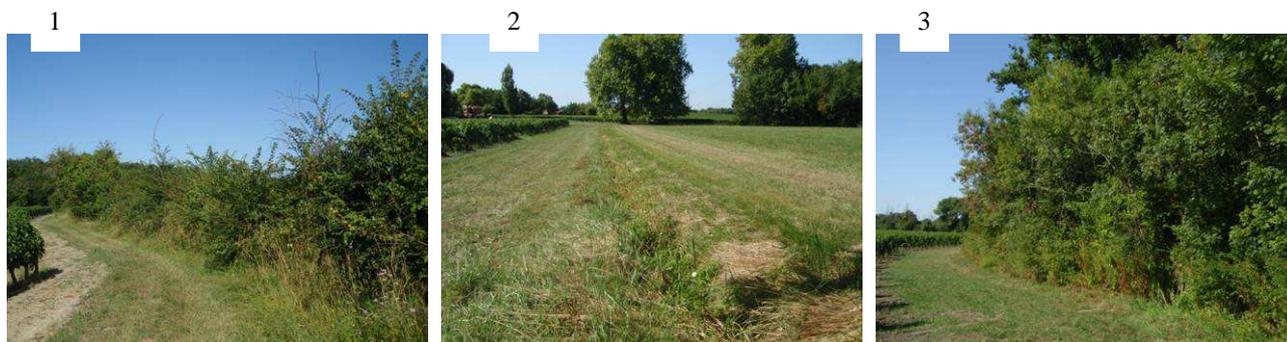
Lit mineur	Recalibré et rectifié, il ne suit plus son tracé d'origine. Largeur : 30 à 100 centimètres en moyenne, avec variation brutale de la section d'écoulement : discontinuité morphologique. Traverse milieu de culture (vignes) et prairie. Alternance entre les zones où le lit est comblé par des herbes de fauches (là où la ripisylve est herbacée rase) et les zones où le lit est colonisé par les graminées, la menthe aquatique, quelques roseaux et des ronces (là où la ripisylve prend l'apparence de bosquets ou d'arbustes espacés)
Berges	Hauteur : 70 à 100 centimètres en moyenne. Bonne tenue de manière générale avec quelques secteurs soumis à érosion (conséquence de l'activité agricole).
Ripisylve :	Majoritairement herbacée rase, elle se complète sur certains secteurs par la présence d'une strate arbustive (arbres à baie) ou arborée (bosquet de frênes et chênes), toutes deux limitées à une seule des deux rives. A l'extrême aval avant de rejoindre le Canterane, la ripisylve s'apparente à une zone boisée.

**Le ruisseau de la Voie : tronçon avec ripisylve majoritairement herbacée rase (photo 2), complétée par la présence d'une strate arbustive (photo 1) ou arborée (photo 3), toutes deux limitées à une seule des deux rives.**

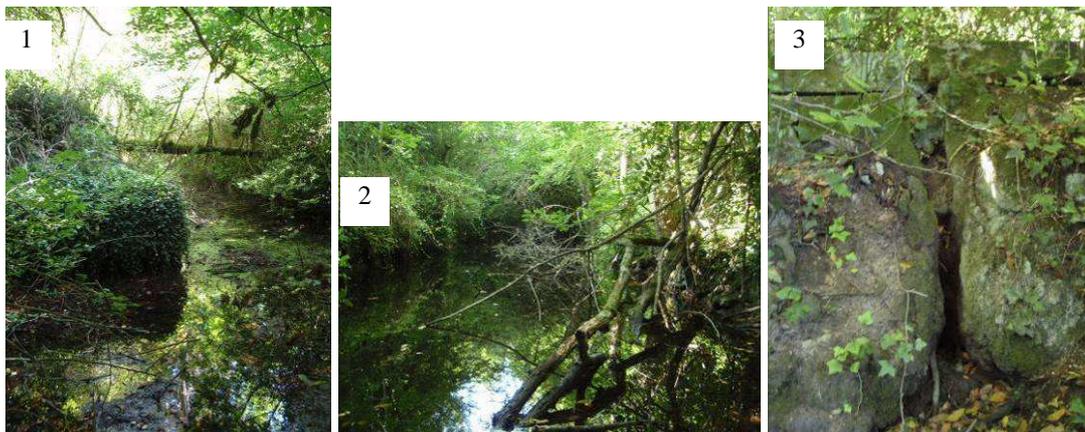
Lit mineur	<p>Alimenté par une source principale (résurgence de nappe), située au niveau d'un bosquet composé d'aulnes, de chênes et de saules et par une source secondaire (lavoir), située au droit de la route départementale 137.</p> <p>Largeur : 120 centimètres en moyenne.</p> <p>Traverse prairie, zones de culture (vigne, maïs) et habitations.</p> <p>Est rejoint, sur l'extrême amont, par un fossé de drainage en rive droite, comblé par les herbes de fauche et dont les berges sont herbacées rases.</p> <p>Colonne d'eau : 3 centimètres, écoulement lentique.</p> <p>Colonisé de manière générale par les graminées, les prêles, la menthe aquatique, les roseaux et l'oenanthe aquatique (fort ensoleillement) et plus particulièrement envahi par les ronces et le liseron de la source principale jusqu'aux abords de la route départementale 137, et à la sortie du pont traversant l'ancienne voie ferrée.</p> <p>Substrat sablo limoneux ponctuellement enrichi par des plages de graviers.</p> <p>Nombreux embâcles au niveau de la source principale non gênant pour l'écoulement et créant de nombreuses zones d'habitats. Présence d'un gros tronc tombé dans le lit mineur à l'aval de la source principale.</p> <p>Présence de plusieurs ouvrages créant un frein à la circulation naturelle des eaux, des sédiments et des poissons. En premier lieu, on retrouve deux murets en pierres, au niveau de la source principale, équipés d'une fente d'écoulement, de quelques centimètres, colmatées par des feuilles et branchages. En second lieu, à la sortie du pont traversant l'ancienne voie ferrée, on observe une chute de 50 centimètres au moins.</p>

**Les Andiottes : source principale située en secteur boisé (photo 1), formant de nombreuses zones d'abris (photo 2) sur laquelle se situe en aval immédiat deux murets en pierre équipés d'une fente de quelques centimètres colmatées par la végétation (photo 3) et empêchant la libre circulation des eaux, sédiments et poissons.**

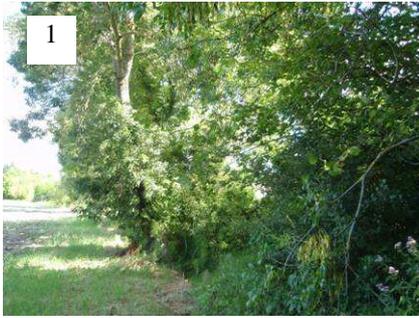
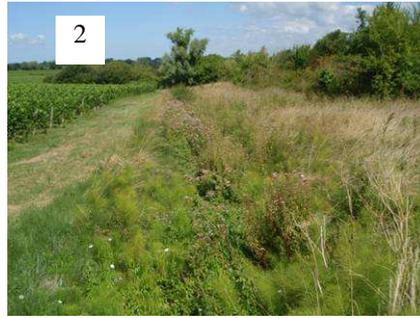
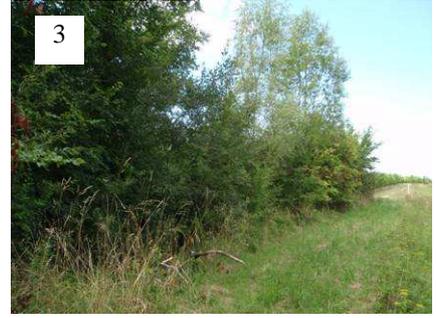
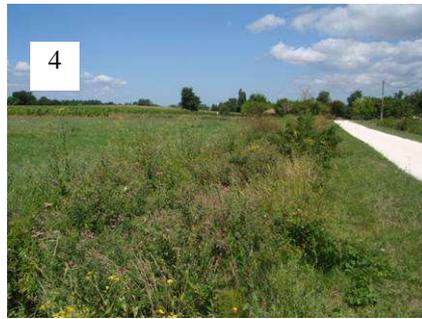
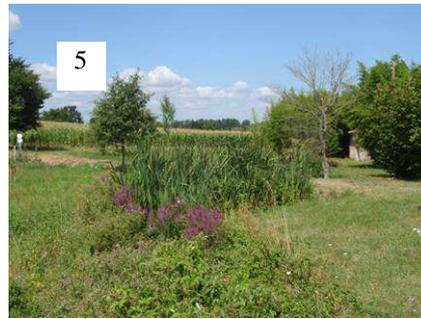
Berges	<p>Hauteur : 150 centimètres en moyenne, souvent abrupte.</p> <p>Bonne tenue de manière générale.</p>
Ripisylve :	<p>Alternance entre zones colonisées par une ripisylve étagée et variée sur au moins l'une des deux rives composée essentiellement d'aulnes, de chênes, de saules et de peupliers et de zones colonisées par des herbacées hautes associées au développement de jeunes arbustes. On notera la présence de bambou sur l'aval au niveau d'une habitation.</p>

**Les Andiottes : alternance entre secteurs avec une ripisylve étagée, variée et composée essentiellement d'aulnes, de chênes, de saules et de peupliers, présents sur au moins l'une des deux rives (photos 1 et 3) et de zones colonisées par des herbacées hautes associées au développement de jeunes arbustes (Photos 2, 4 et 5).**

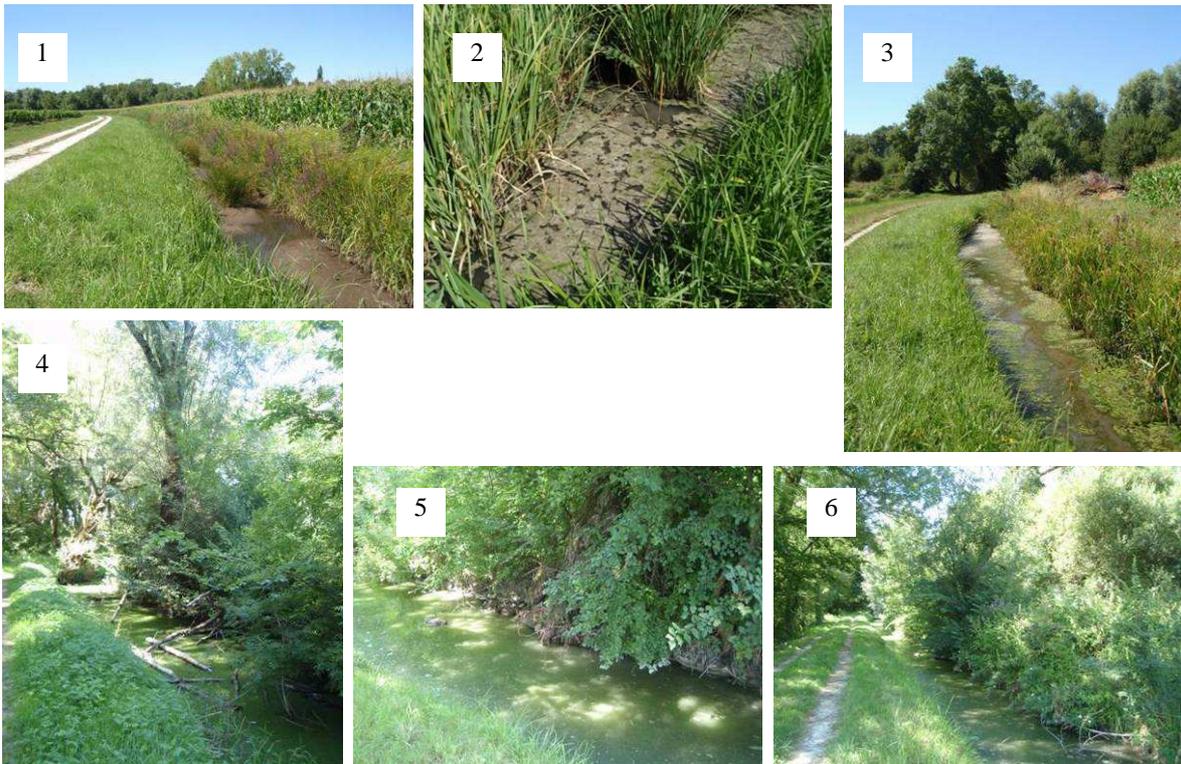
Lit mineur	<p>Largeur : 120 centimètres en moyenne.</p> <p>Traverse zones de culture (vigne et maïs), long chemin rural et milieu boisé.</p> <p>Colonne d'eau : 6 centimètres en moyenne, stagnante avec fort développement algal, conséquence d'un enrichissement du milieu par les matières azotées et phosphatées issues des activités agricoles annexes.</p> <p>Alternance entre secteurs non colonisés et secteurs colonisés par les graminées, les prêles, les roseaux et les joncs.</p> <p>Substrat sablo limoneux avec fort colmatage du lit mineur sur l'aval.</p> <p>Présence ponctuelle d'atterrissement signe du comblement progressif du lit.</p> <p>Présence de quelques abris sous berges sur l'aval (racinaires et affouillement) créant une diversité d'habitat correcte.</p> <p>Présence de petits embâcles non gênants pour la circulation naturelle des eaux et augmentant la capacité d'accueil du milieu pour le vivant.</p>

Berges	<p>Hauteur : 100 centimètres en moyenne, souvent abrupte en rive droite.</p> <p>Bonne tenue de manière générale.</p>
Ripisylve :	<p>Elle se limite à une strate herbacée sur les deux rives souvent composée de prêles, de roseaux et de graminées, qui s'enrichit de deux grands saules. En rive droite sur l'extrême aval, on retrouve une zone forestière essentiellement composée de saules, aulnes, chênes et acacias.</p>

**Ruisseau des Bas de Fours : tronçon défini par une ripisylve essentiellement herbacée (photos 1 et 3) qui s'enrichit sur l'aval d'arbres sous forme de boisé continu (photos 4 et 6) constituant des secteurs d'abris (photo 5) et qui est marqué sur l'amont par un développement algal témoin d'une pollution aux nitrates et phosphates (photos 2 et 3).**

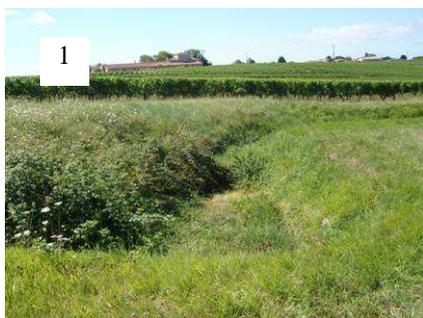
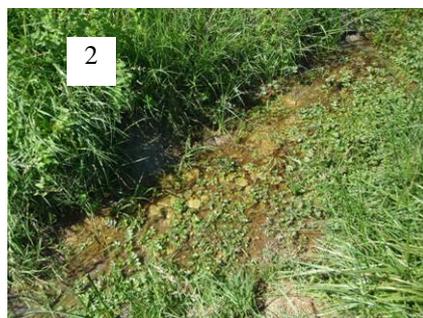
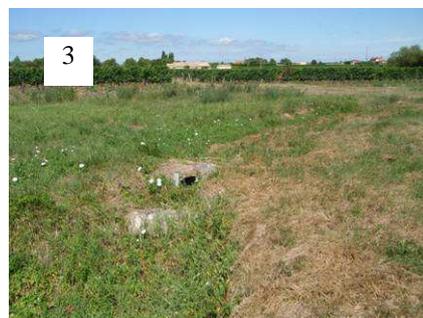
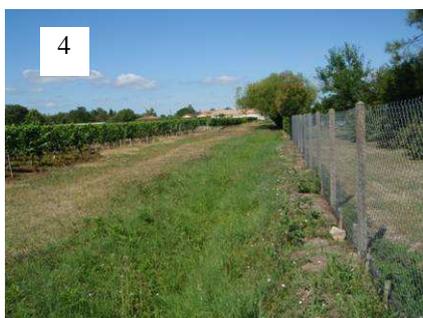
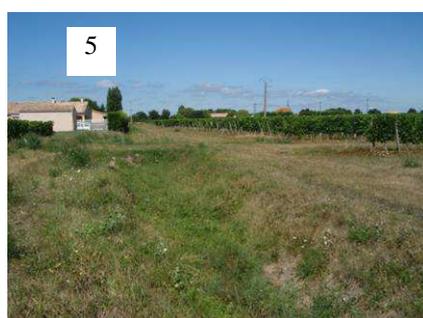
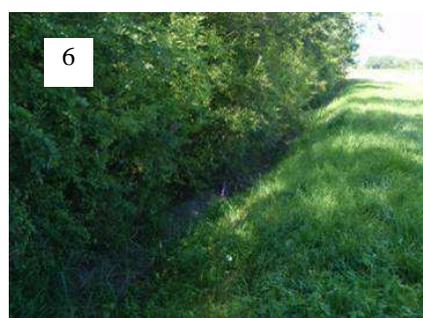
Ripisylve :	Elle se limite sur tout l'amont à une strate herbacée rase et s'agrémente sur l'extrême aval de chênes, saules, aulnes et aubépines principalement disposés en rive gauche et auxquels s'ajoute de jeunes arbustes souvent disposés en bas de talus ou dans le lit mineur.

**Le Grillet : tronçon, alimenté par une source fortement envahie par les ronces (photo 1) et marqué par une pollution des eaux (photo 2), sur lequel on trouve de nombreuses buses partiellement bouchées ou mal calées (photo 3) et dont la ripisylve est largement dominée par une strate herbacée (photos 4 et 5), et s'agrémente sur l'extrême amont d'une zone boisée en rive gauche (photo 6).**

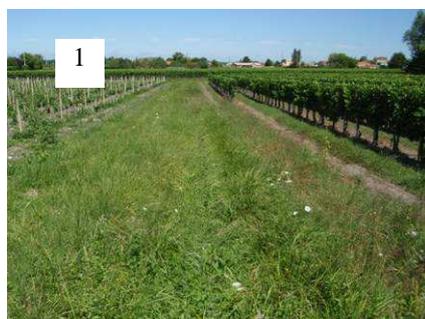
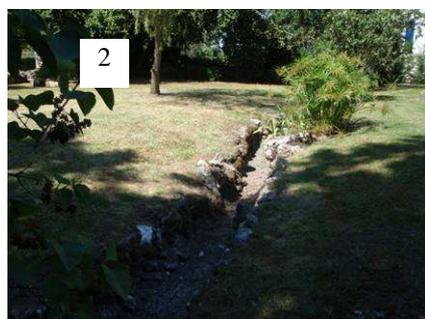
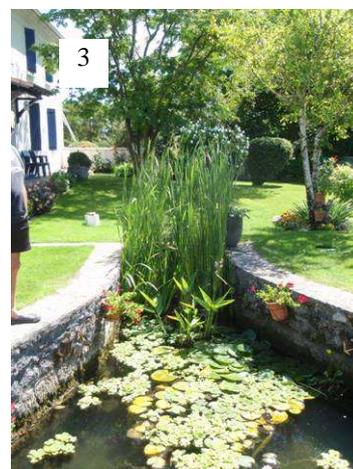
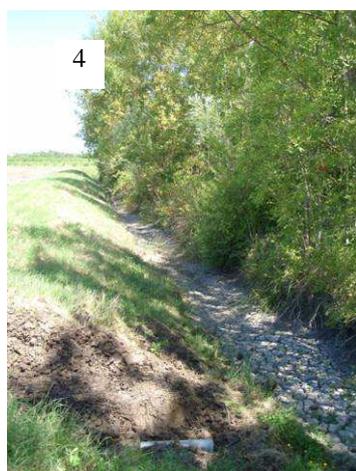
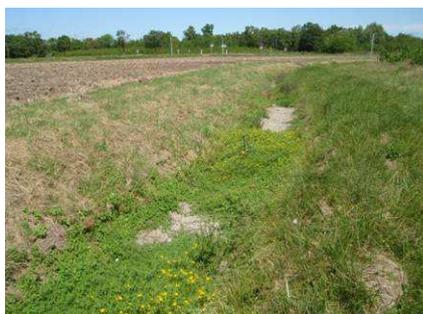
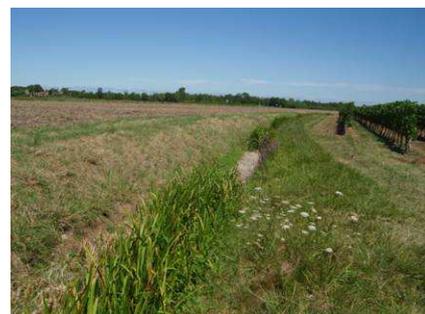
Lit mineur	Présence d'une source totalement asséchée. Largeur : 50 (amont) à 150 (aval) centimètres en moyenne. Traverse zones de cultures, prairies, jardins privés et longe bord de route. Substrat sablo limoneux. Présence de nombreux secteurs busés en zones de cultures et en zones d'habitations (busé sur 30 mètres). Sur ces zones d'habitations, le lit mineur se trouve fortement artificialisé (berges bétonnées ou avec enrochement et mare présente sur le tracé). Présence d'un bassin d'étalement en secteur amont. Alternance entre les secteurs à nu (sans végétation) surtout présents sur l'amont et les secteurs colonisés par les graminées, la menthe aquatique et les roseaux surtout sur l'aval. On note ponctuellement la présence de jussie, plante exotique envahissante, remplaçant peu à peu toutes les espèces autochtones en banalisant le milieu (perte de diversité).
Berges	Hauteur : 60 (amont) à 120 (aval) centimètres en moyenne. Présence de nombreux secteurs d'érosion sur l'aval, à mettre en relation avec l'activité agricole attenante et la présence de nombreux drains.

Ripisylve :	Elle se limite à une strate herbacée rase majoritaire agrémentée sur un secteur de saules, aulnes, chênes et aubépines regroupés sous forme de forêt formant une ripisylve étagée et variée.

**Ruisseau des Clauds : tronçon défini par une ripisylve herbacée largement dominante sur le linéaire (photo 1), agrémentée par une zone boisée en rive droite (photo 4) et marquée par la présence de secteurs artificialisés (photos 2 et 3), de zones à fortes érosion (photo 4) et de zones envahies par la jussie (photos 5 et 6)**

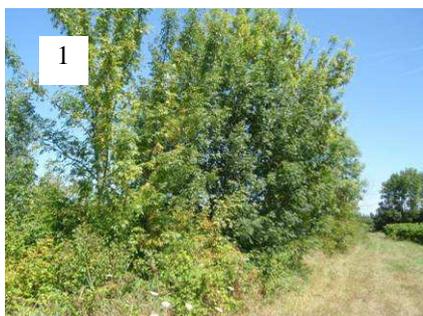
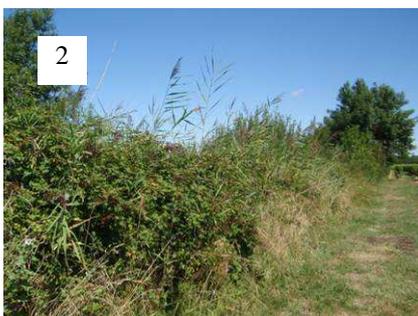
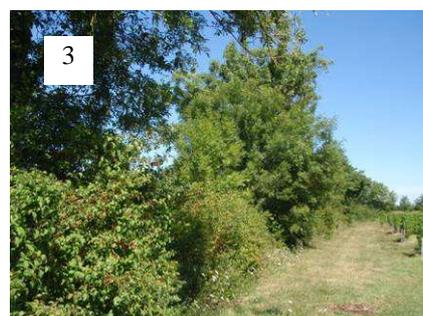
**Ruisseau des Clauds : tronçon défini par une ripisylve majoritairement arbustive et agrémentée de grands arbres (photos 1 et 3), sur lequel on observe un fort envahissement du lit mineur par les ronces et les roseaux (photo 2).**
