**Syndicat Intercommunal d'Aménagement Rural (SIAR)  
du canton de Blaye  
33 390 Berson**

Programme de restauration et d'entretien  
régulier du réseau hydrographique sous  
compétence du SIAR du canton de Blaye :  
Etude globale et déclaration d'intérêt général

**Février 2010**

**SARL RIVIERE-ENVIRONNEMENT**

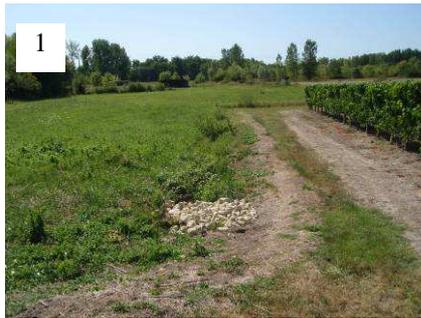
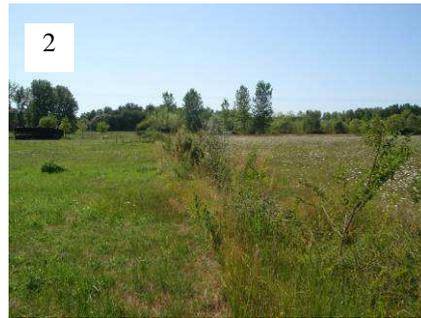
Lit mineur	Traverse culture (vigne) et prairie. Largeur : 60 centimètres en moyenne. Colonisation par les graminées, la menthe aquatique, les roseaux, les joncs et quelques jeunes saules.
Berges	Hauteur : 50 centimètres. Bonne tenue de manière générale.
Ripisylve :	Principalement herbacée en la présence de graminées, joncs et roseaux elle est complétée par la présence de jeunes saules.

**Le Capron / La Magdeleine / Le Canterane : tronçon défini par une ripisylve majoritairement herbacée (photo 1) complétée par la présence de jeunes saules (photo 2).**

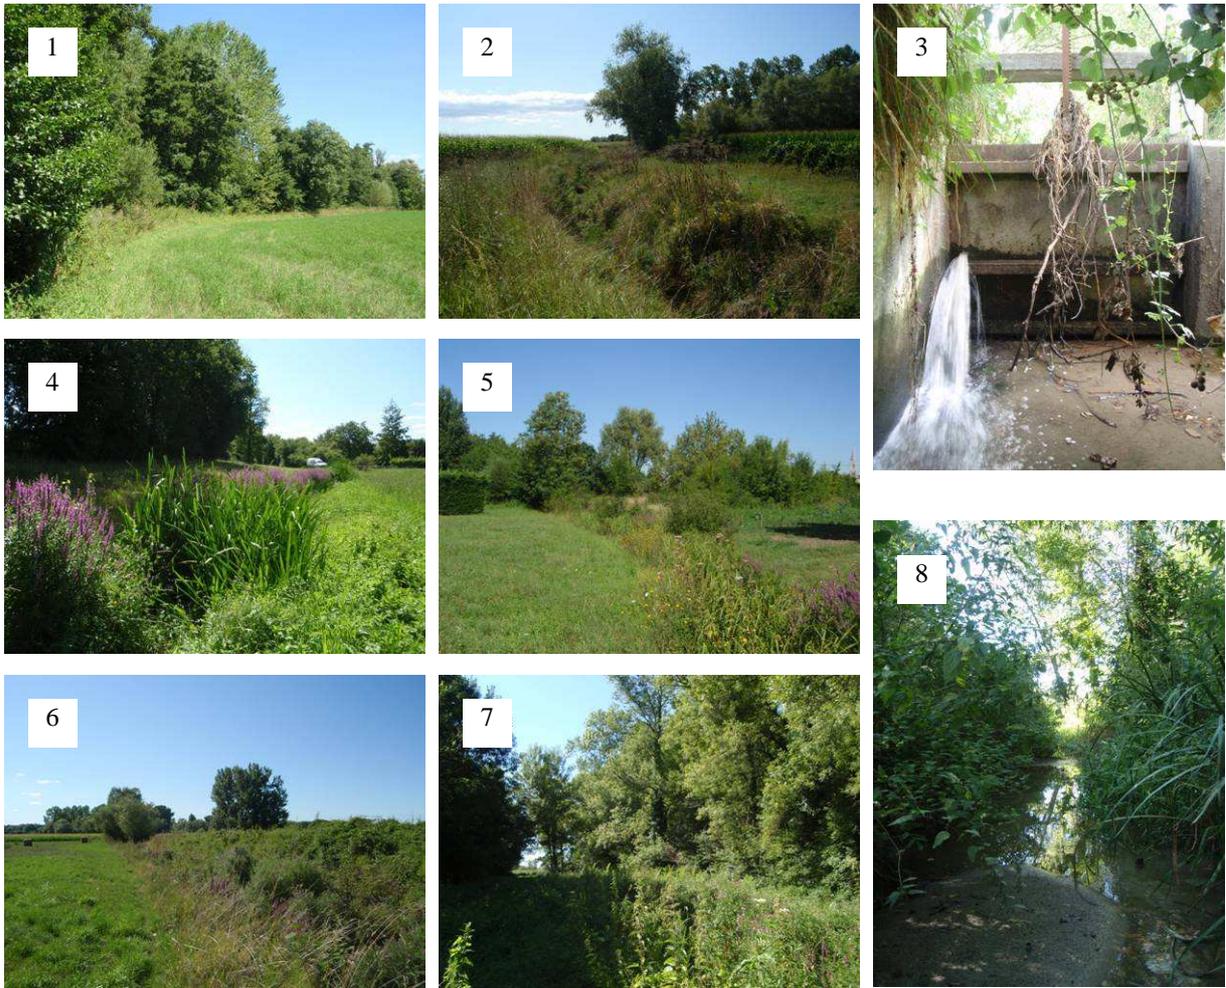
Berges	<p>Hauteur : 50 à 300 centimètres.          Présence de nombreux secteurs d'érosion localisés au niveau des secteurs à méandre, des zones de cultures dénuées de végétation en berge (résultat d'un entretien trop drastique) et de quelques habitations.</p>
Ripisylve :	<p>Globalement très discontinue et vieillissante, elle est constituée de chênes, frênes, saules, aulnes, acacias et peupliers, qui alternent avec des secteurs dénudés fortement envahis par les ronces, orties et liserons (plutôt en zone de culture) et des secteurs jardinés (plutôt au niveau des habitations) complétés par des arbres isolés.</p>

**Le Capron / La Magdeleine / Le Canterane : tronçon défini par une ripisylve globalement très discontinue et vieillissante (photos 1 et 7), alternant avec des secteurs dénudés fortement envahis par les ronces, orties et liserons complétés par des arbres isolés (photos 2, 4, 5 et 6), sur lequel on observe de nombreux atterrissements (photo 8) et un ouvrage important (photo 3).**

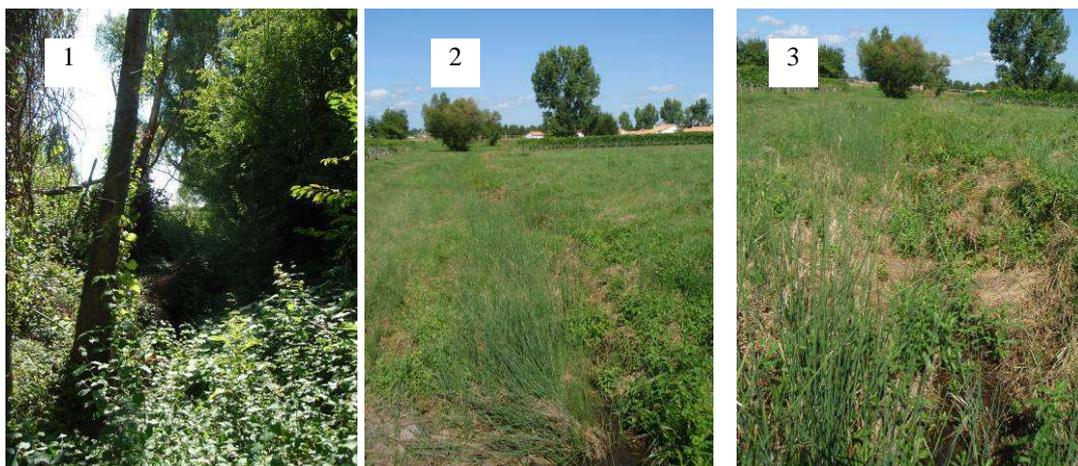
Lit mineur	Traverse culture (vigne, maïs) et longe route et habitations Largeur : 30 à 100 centimètres en moyenne, avec variation brutales de la section d'écoulement : discontinuité morphologique. Substrat essentiellement sablo limoneux. Forte colonisation par les ronces, orties, typha, menthe aquatique et oenanthe aquatique; comblement par les herbes fauchées et la terre. Présence d'un arbre mort sur pied gênant l'écoulement. Busé au niveau du cimetière jusqu'à la confluence avec le Maranssin avec fort dépôt diminuant la section d'écoulement.
Berges	Hauteur : 50 centimètres. Nombreuses zones d'effondrement participant au comblement du lit mineur.
Ripisylve :	Quasi inexistante sur le linéaire en se limitant à une strate herbacée rase majoritaire, on notera tout de même sur l'amont la présence de jeunes saules et aulnes ainsi qu'un secteur boisé composé d'essences de type marronnier, châtaignier et frêne.

La Cassidouze : tronçon avec ripisylve herbacée majoritaire photos (2 et 3) agrémentée de jeunes saules et complétée par la présence d'un bosquet sur l'extrême amont (photo 1).

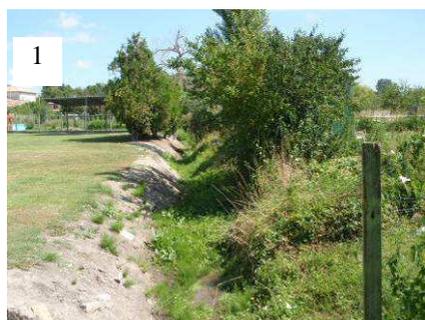
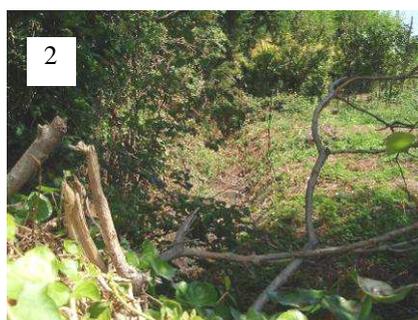
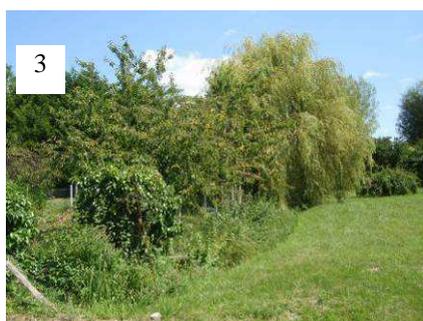
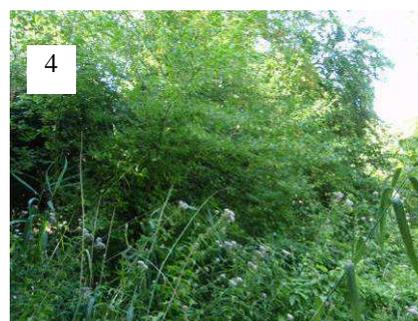
Lit mineur	Largeur : 1,20 mètre en moyenne. Traverse de nombreuses propriétés privées (jardins) marquées par une alternance entre des zones colonisées par plantes aquatiques (roseaux, menthe aquatique et jonc) et des zones à nu. Substrat essentiellement sablo limoneux. Colonne d'eau : 2 à 3 centimètres. Présence d'un seuil de 50 cm au niveau du pont du chemin rural du lieu dit "Gabaroche" pouvant nuire à la migration de certaines espèces
Berges	Hauteur : 120 centimètres Problème d'érosion au niveau des secteurs à nu (absence de végétation)
Ripisylve :	Alternance entre des zones avec une ripisylve diversifiée et épaisse et des zones complètement dénudées ou jardinées.

**Le Gabaroche : alternance entre secteurs soumis à érosion par manque de végétation sur le talus ou les berges (photos 1 et 2) et secteurs à ripisylve diversifiée et étagée avec lit mineur végétalisé (photos 3 et 4)**

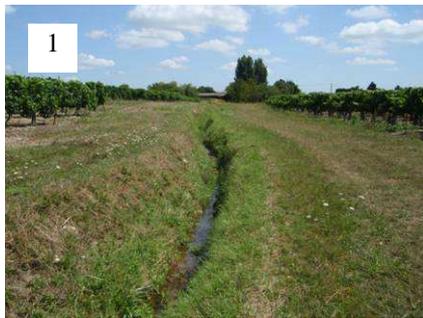
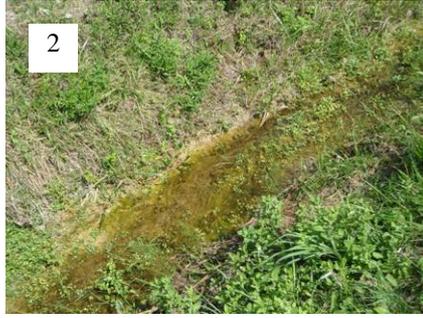
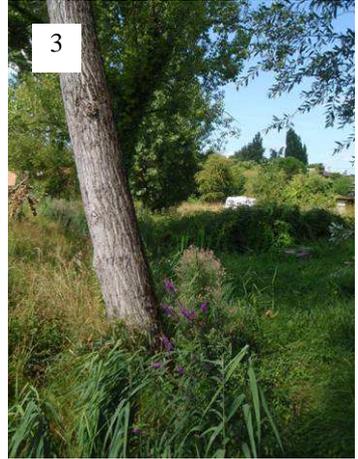
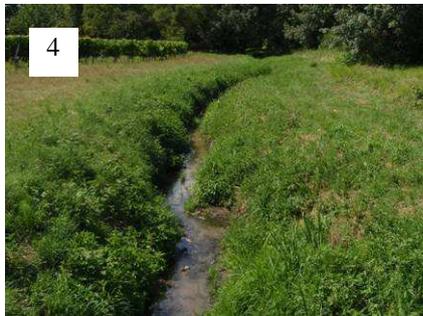
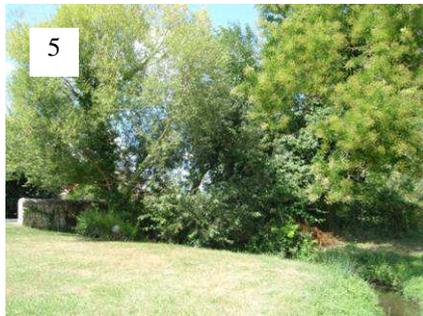
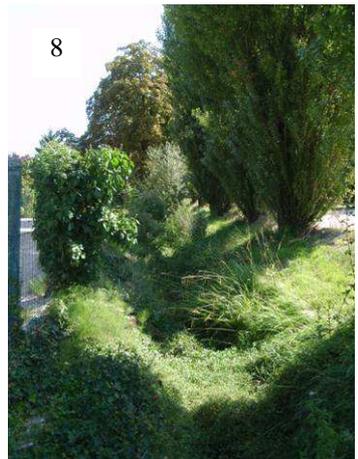
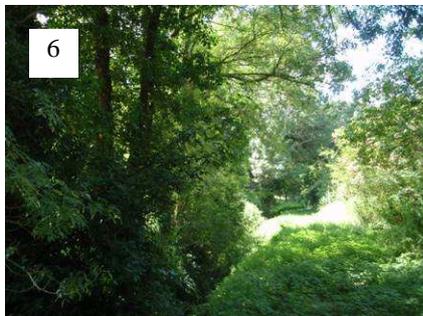
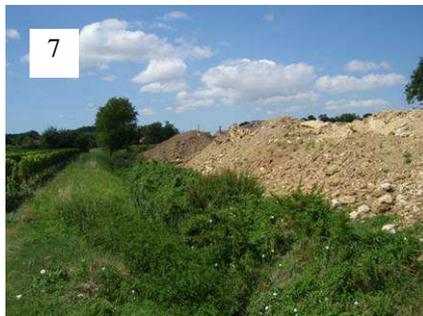
Lit mineur	<p>Alimenté par une source</p> <p>Traverse parcelle agricole : vigne et jardins clos.</p> <p>A subi un recalibrage du tracé, mais retrouve une certaine sinuosité naturelle.</p> <p>Largeur : 50 à 150 centimètres en moyenne (300 centimètres à l'aval immédiat de la piste cyclable).</p> <p>Substrat sablo limoneux avec colmatage important notamment au niveau du bief du moulin.</p> <p>Colonne d'eau : 2 à 5 centimètres (20 centimètres au bief du Moulin) avec faciès d'écoulement lentique avec quelques zones de plat courant sur l'aval.</p> <p>Présence d'un développement algal témoignant d'une pollution aux nitrates et phosphates.</p> <p>Alternance entre secteurs à nu ou peu végétalisés et secteurs colonisés par les graminées, la menthe aquatique, les roseaux et le bambou (fort envahissement par ronce à l'aval immédiat de la piste cyclable).</p> <p>Présence rare d'herbiers à callitriche augmentant la diversité en habitat.</p> <p>Présence d'une chute en sortie de buse de la piste cyclable créant un frein à la migration piscicole (hauteur indéterminée).</p> <p>Busage de l'aval immédiat de la piste cyclable jusqu'à la sortie du lotissement en aval de la confluence avec le Gabaroche.</p> <p>Présence d'une zone de dépôt sauvage en aval de l'école.</p> <p>On note la présence d'une branche de saule dans le lit mineur non gênante pour la libre circulation des eaux.</p>

Berges	<p>Hauteur : 100 à 250 centimètres, souvent abrupte.</p> <p>Présence de nombreux secteurs d'érosion et de zones d'effondrement sur les secteurs marqués par une absence de végétation (conséquence des pratiques agricoles augmentant le comblement du lit mineur) et à l'aval du pont de la route départementale 135.</p> <p>Présence sur 100 mètres de remblais en rive droite au niveau de la station d'épuration de la Saure.</p>
Ripisylve :	<p>Souvent inexistante et limitée à une strate herbacée rase associée ou non à la présence de grands arbres (Saule, Aulne ou Peuplier), elle alterne avec des zones à dominante arborée plutôt discontinue. On note en traversée de propriété privée et sur l'extrême amont la présence d'une ripisylve étagée et diversifiée composée de saules, aulnes et chênes, parfois associés à un fort développement de ronces et orties.</p>

**Le Maranssin : Alternance entre parties peu végétalisées, sensibles à l'érosion (Photos 1, 4 et 7), présentant parfois des signes de pollution (photo 2) et partie à ripisylve variée et discontinue sous forme de bosquet (photos 5 et 6) ou sous forme de haies (photos 3 et 8). On note la présence de remblais en berge (photo 7) et d'un retour à une certaine sinuosité de l'écoulement (photo 4).**

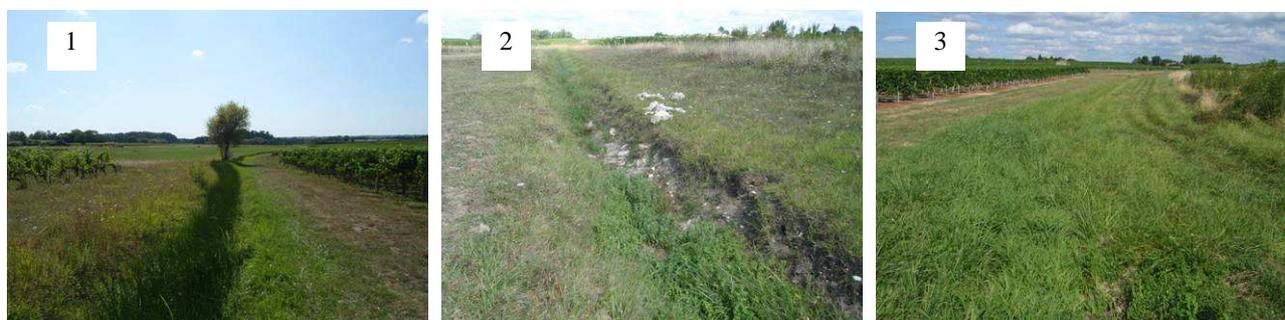
Lit mineur	Largeur : 30 à 100 centimètres en moyenne, avec variations brutales de la section d'écoulement : discontinuité morphologique. Traverse parcelle agricole : vigne Alternance entre secteurs à nu (sans végétation) et secteurs colonisés par les roseaux, les joncs et la menthe aquatique. Présence de secteurs comblés par les herbes de fauche. Présence d'un décrochement de 50 centimètres par rapport au fond du lit mineur au niveau de la buse de la voie communale 106.
Berges	Hauteur : 50 à 100 centimètres, souvent abrupte Présence de nombreux secteurs d'érosion et de zones d'effondrement au niveau des secteurs non végétalisés participant au comblement du lit mineur (conséquence des pratiques agricoles).
Ripisylve :	Inexistante et limitée à une strate herbacée rase.

Les Brias : tronçon avec une ripisylve inexistante, limitée à une strate herbacée rase (photos 1 à 3), dont les berges sont soumises à forte érosion au niveau des zones non végétalisées (photo 2) et sur lequel le lit mineur est colonisé par les roseaux, la menthe aquatique et les joncs (photo 1).

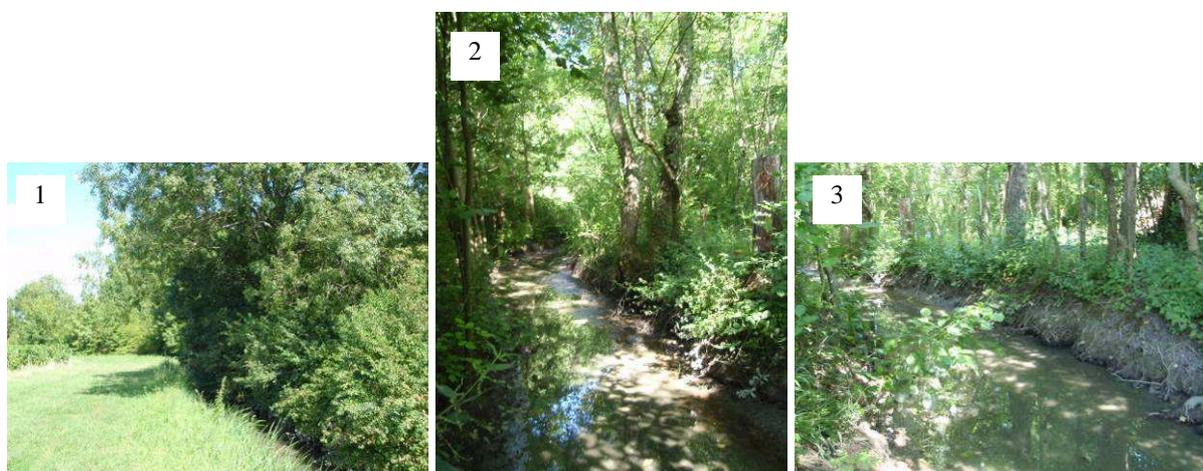
**Les Brias : tronçon avec une ripisylve bien développée sur au moins l'une des deux rives (photos 1 et 3), créant un fort ombrage, et dont les systèmes racinaires et les zones d'affouillement, participent à l'augmentation de la richesse en habitat du milieu (photo 3).**

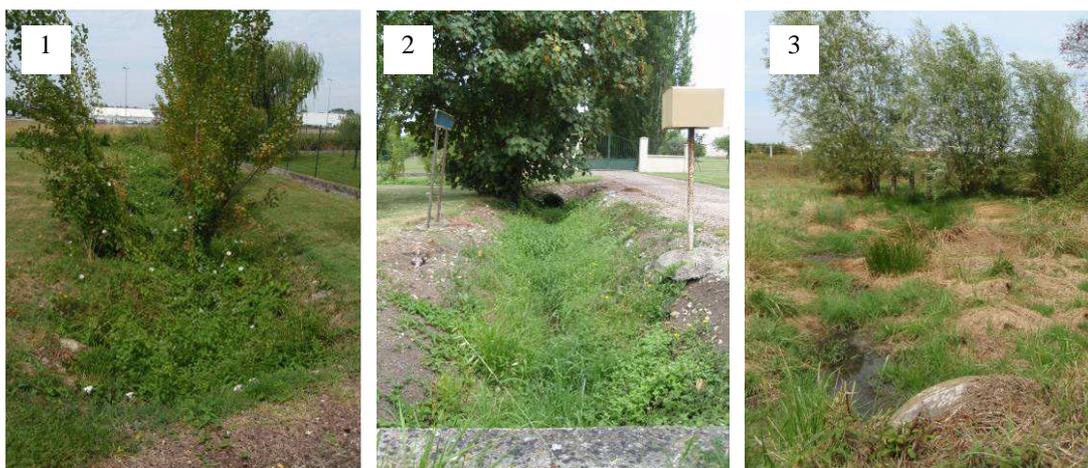
Lit mineur :	Traverse parcelle agricole (vigne), prairie, longue propriété et passe sous le parking du centre commercial. Largeur : 40 à 100 centimètres en moyenne avec variations brutales de la section d'écoulement : discontinuité morphologique. Le lit mineur s'ouvre sur un bassin d'étalement constituant un réservoir intéressant de biodiversité de par la présence de nombreux saules associés à la présence d'agrostis, de joncs et de roseaux. Très artificialisé, de part la présence de nombreuses buses sur son linéaire Totalement envahi par les graminées, le liseron et plus rarement par la menthe aquatique. Le lit est pratiquement comblé par des apports de terre à l'approche du centre commercial de la Gruppe.
Berges :	Hauteur : 70 à 100 centimètres. Bonne tenue de manière générale.
Ripisylve :	Ripisylve se limitant à une strate herbacée, souvent rase, associée à la présence de très rares arbres de type saules et peupliers.

**Le Crusquet : tronçon artificialisé, associé à une ripisylve herbacée rase associée à la présence de rares arbres (photos 1 et 2), sur lequel on trouve un bassin d'étalement constituant un réservoir intéressant de biodiversité (photo 3).**

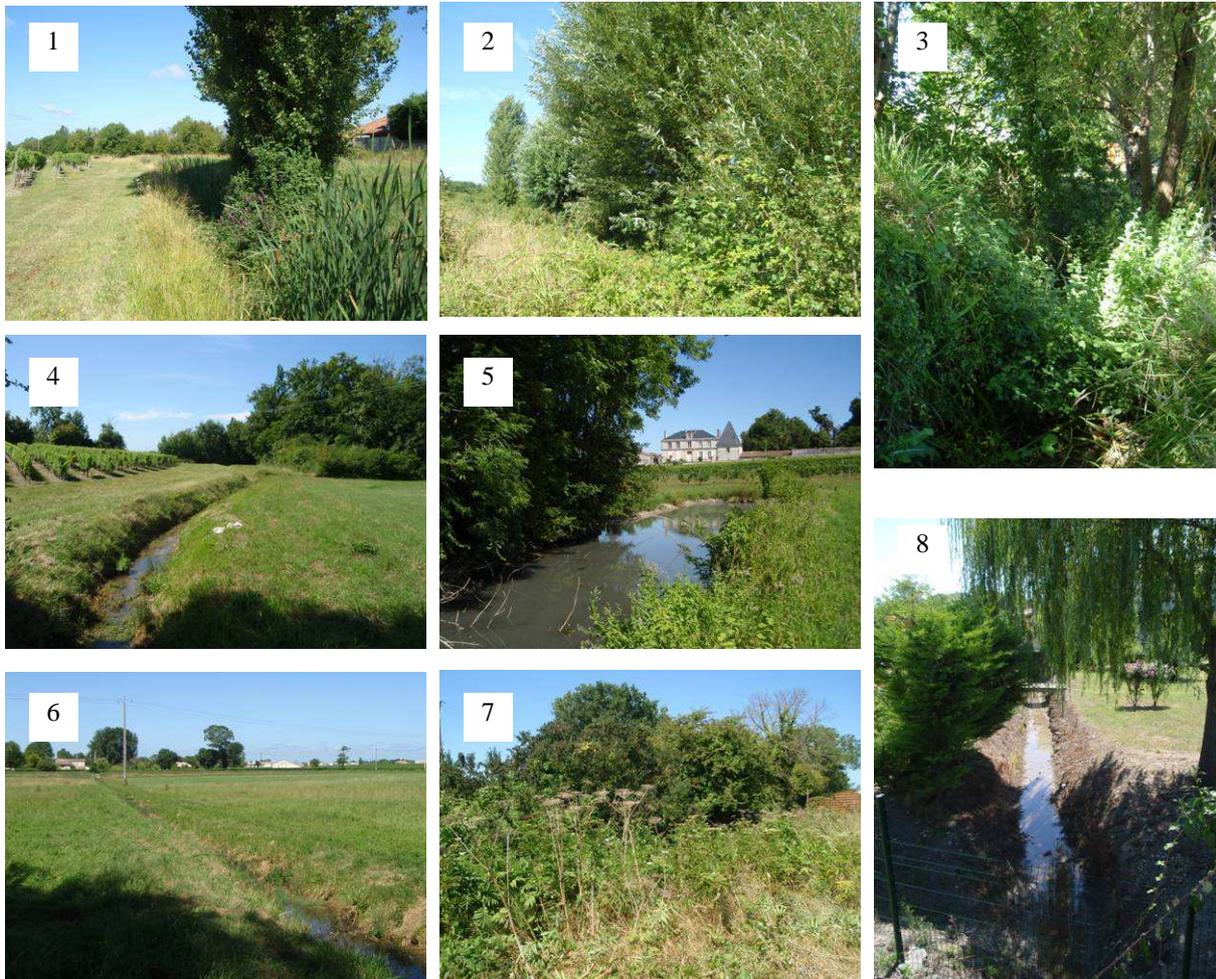
Berges :	<p>Hauteur : 60 à 120 centimètres.          Présence de secteurs d'érosion au niveau des parcelles viticoles et de quelques jardins clos, suite à un entretien trop drastique empêchant le développement de la végétation rivulaire.</p>
Ripisylve :	<p>Ripisylve herbacée majoritaire, souvent rase, associée à la présence d'arbres (frênes, saules, pruniers, thuyas et peupliers) disposés de manière discontinue sous forme de haies, bosquets et d'individus isolés. On observe un fort envahissement par les ronces sur l'extrême aval.</p>

**La Saugeronne : tronçon avec une ripisylve herbacée majoritaire, souvent rase (photos 4 et 6), associée à la présence d'arbres disposés de manière discontinue sous forme de haies (photos 2 et 3), bosquets (photo 5) et d'individus isolés (photos 1), sur lequel on trouve un bassin d'étalement fonctionnel (photo 6) et un étang sur le tracé du lit mineur (photo 5).**

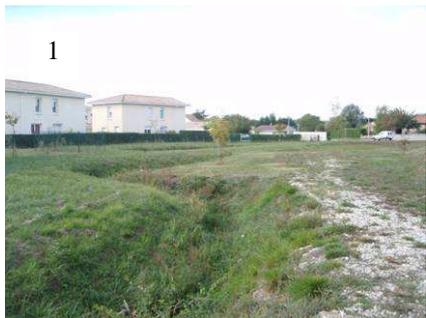
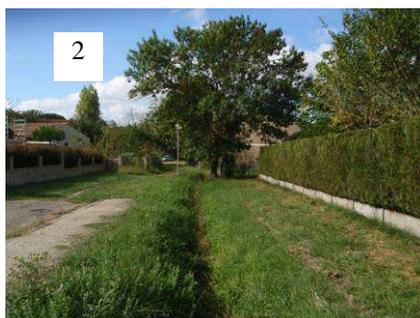
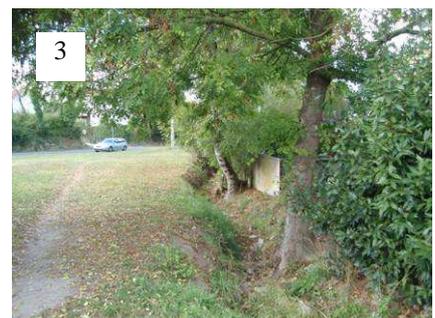
La Cave : tronçon artificialisé, associé à une ripisylve herbacée rase (photo 1) ponctuée de rares frênes (photos 2 et 3).

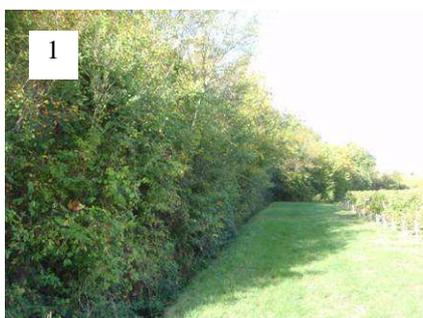
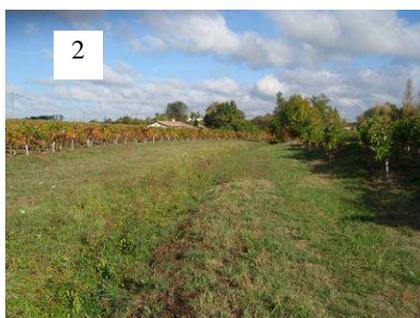
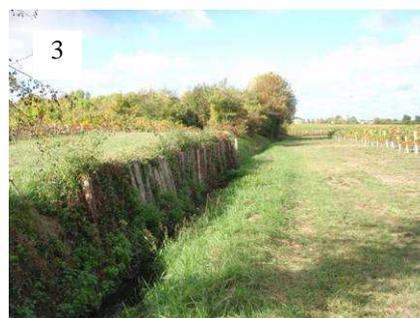
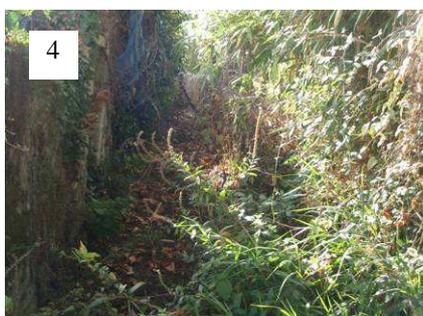
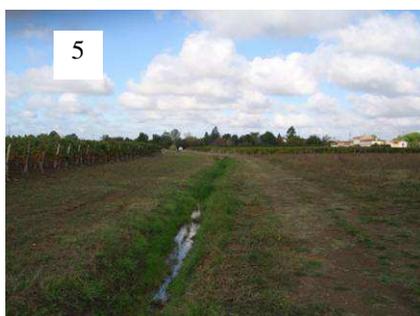
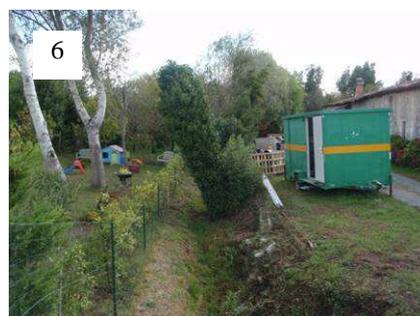
**Le Saugeron : tronçon avec une ripisylve à strate herbacée rase majoritaire (photos 2 et 5), associée à la présence de très rares arbres souvent isolés (photo 6) et parfois regroupés sous forme de tronçon boisé (photo 1) et sur lequel on trouve certains secteurs artificialisés (photo 4) ou avec des protections de berges artisanales (photo 3).**

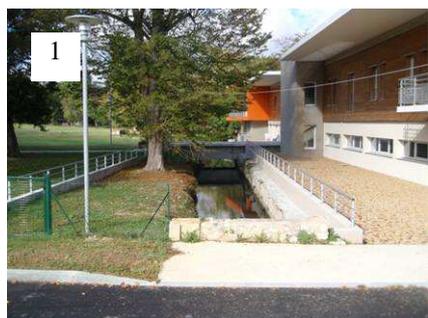
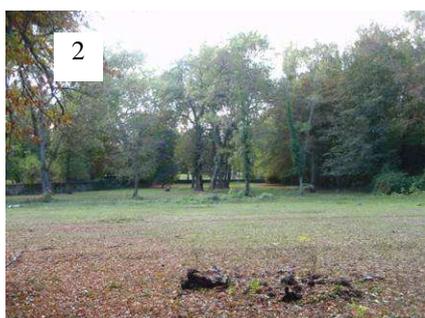
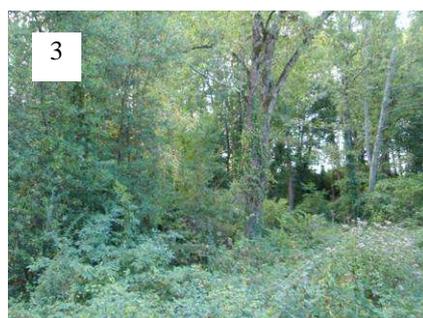
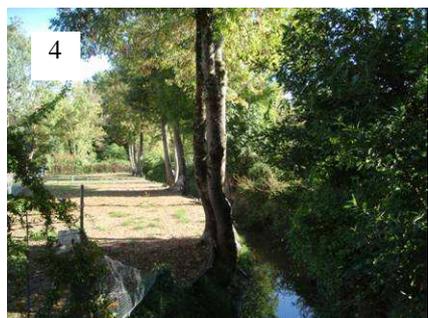
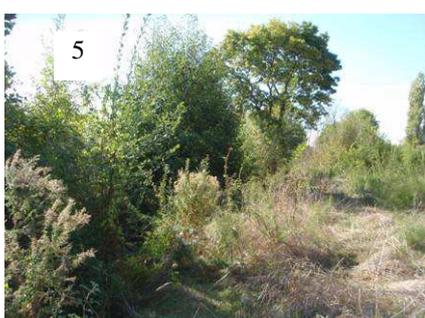
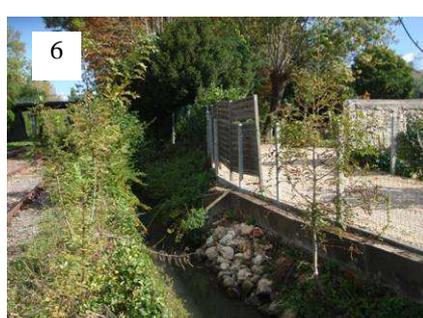
**Le Saugeron : tronçon artificialisé sur certains secteurs par la présence de protection de berges (photos 1 et 6) sur lequel la ripisylve est définie par la présence d'arbres sous forme d'individus isolés (photos 2 et 4), de haies et de zones boisées discontinues (photos 3) associées à un fort développement de ronces (photo 5).**

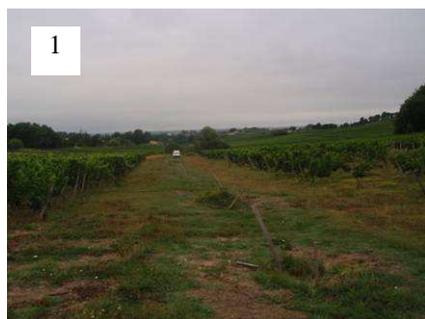
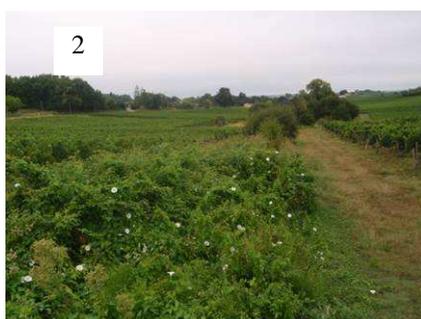
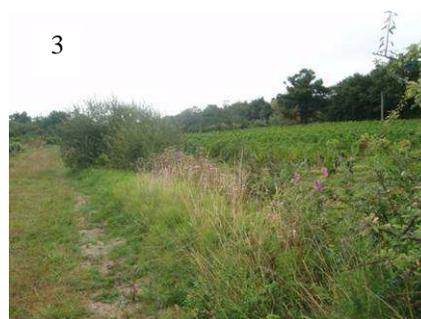
**Le Roumas : Secteur amont du tronçon avec une ripisylve herbacée rase au niveau du passage busé (photo 1) puis haute parfois complétée par de jeunes saules et dont le lit mineur est fortement envahie par les ronces et le liseron sur le reste du linéaire (photos 2 et 3).**

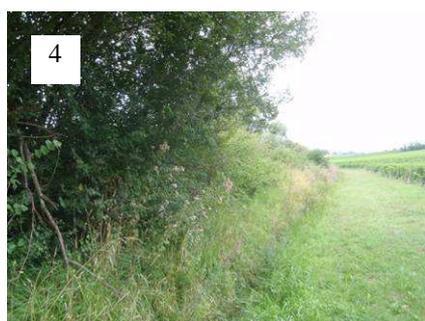
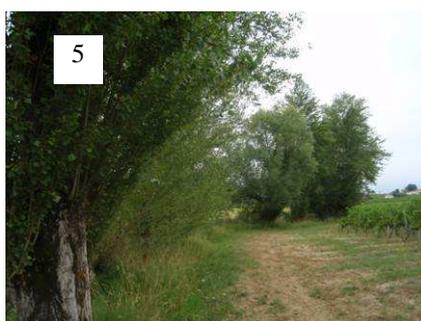
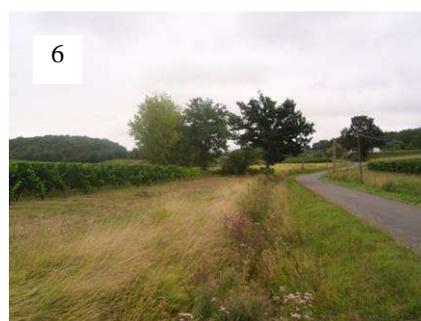
**Le Roumas : secteur aval du tronçon avec une ripisylve essentiellement composée d'arbustes associées à quelques grands arbres (photos 4 et 5) présentant tout de même quelques secteurs ouverts sans arbres (photo 6).**

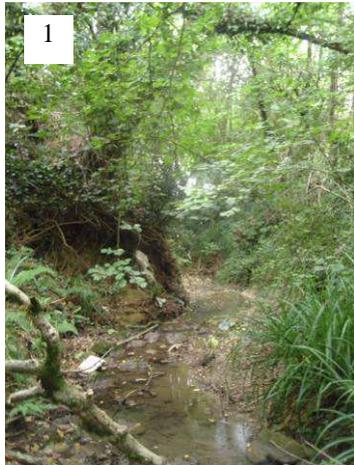
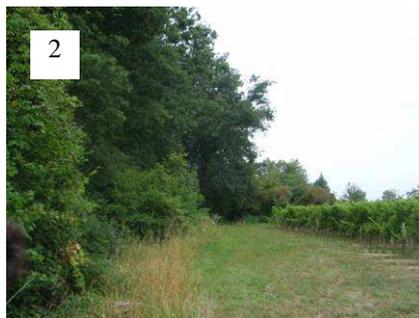
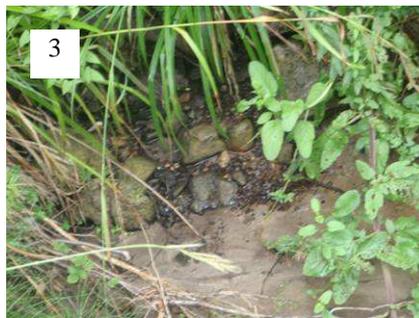
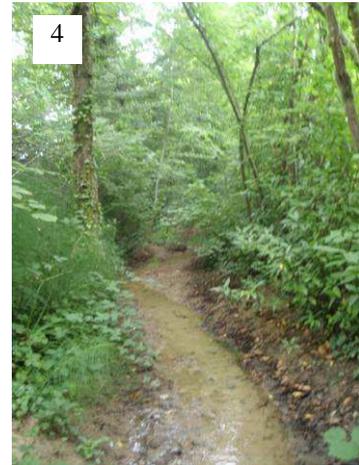
Ripisylve :	<p>Présence sur l'une des deux rives ou les deux d'une ripisylve pluristratifiée et étagée plutôt vieillissante, composée de chênes, acacias, aulnes, noisetiers et sureaux avec présence de nombreux ronciers recouvrant la section du lit mineur. Sur le secteur amont, en rive droite, celle-ci se limite à une strate herbacée composée de prêle et de liseron.</p>

**Le Fallot : Secteur avec une ripisylve pluristratifiée, étagée et plutôt vieillissante, présente sur au moins l'une des deux rives (photos 2 et 4), avec un lit mineur présentant de nombreuses zones d'affouillement et d'abris racinaires (photo 1) associé à un substrat différencié de type sable limon, graviers, galets et blocs (photo 3).**

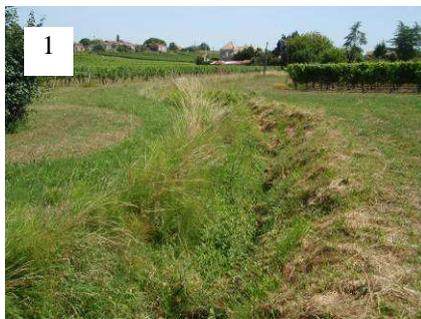
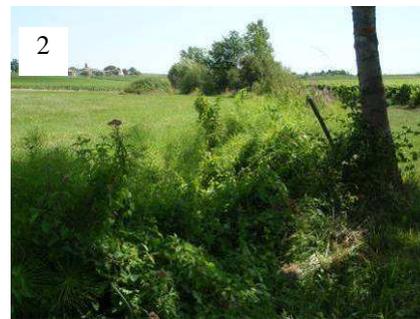
**Le Gadeau : Ripisylve inexistante et limitée à une strate herbacée rase (photo 1) ponctuellement complétée par de rares arbres (photo 2).**

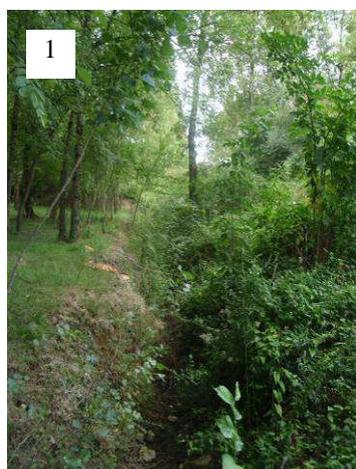
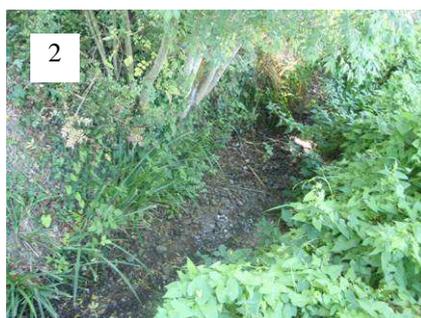
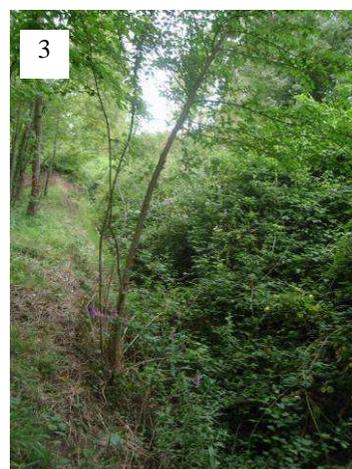
**Le Gadeau : Ripisylve conservées sous forme de bosquets, présentant un fort développement des ronces recouvrant le lit mineur (photos 1 et 3) associée à la présence d'un substrat différencié (photo 2).**

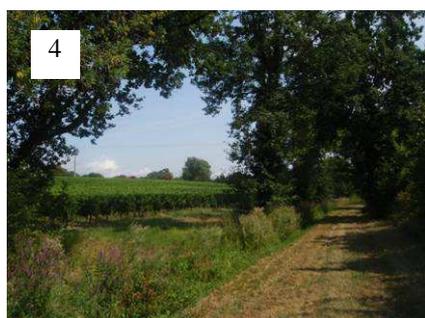
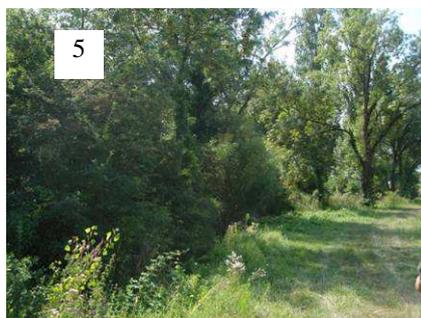
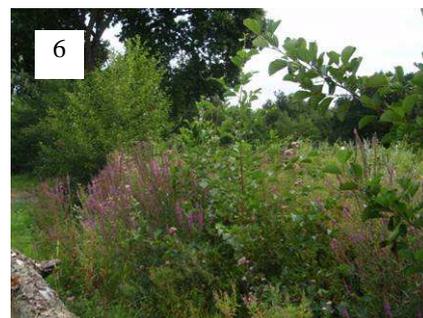
**Le Gadeau : Tronçon à ripisylve discontinue présente sur au moins l'une des deux rives (photos 4 et 5) et associée à la présence de jeunes aulnes (photo 6), avec un lit mineur fortement envahi (photo 6).**

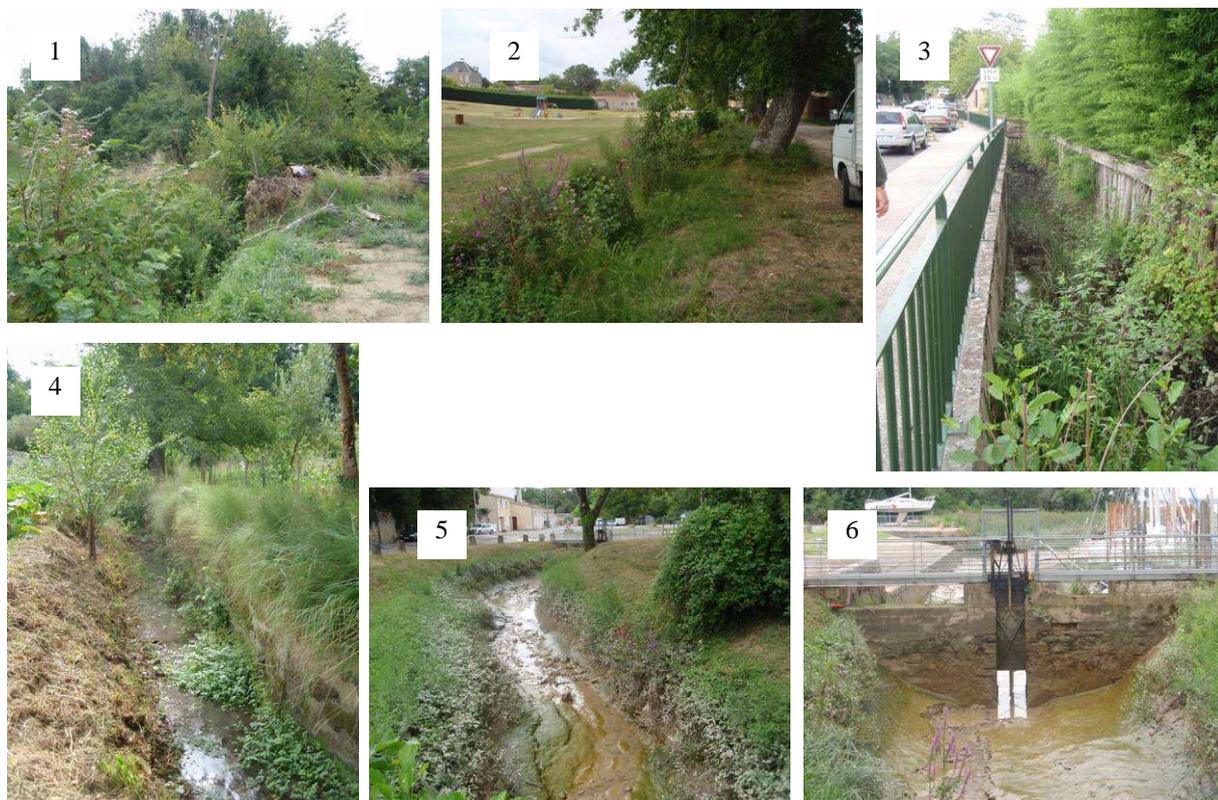
Ripisylve :	<p>Souvent limitée à une strate herbacée rase elle se complète par de très rares arbres. On notera la présence de nombreux jeunes aulnes souvent disposés en milieu de talus et surtout présent au niveau du tronçon longeant l'aire de jeu.</p>

**Le Gadeau : Tronçon avec ripisylve majoritairement herbacée, agrémentée de quelques arbres et de nombreux jeunes aulnes (photos 1 et 2), avec des berges soumises à érosion (photos 4 et 5), une forte artificialisation au niveau du bourg (photo 3) et un ouvrage sous dimensionné limitant la libre circulation des eaux (photo 6).**

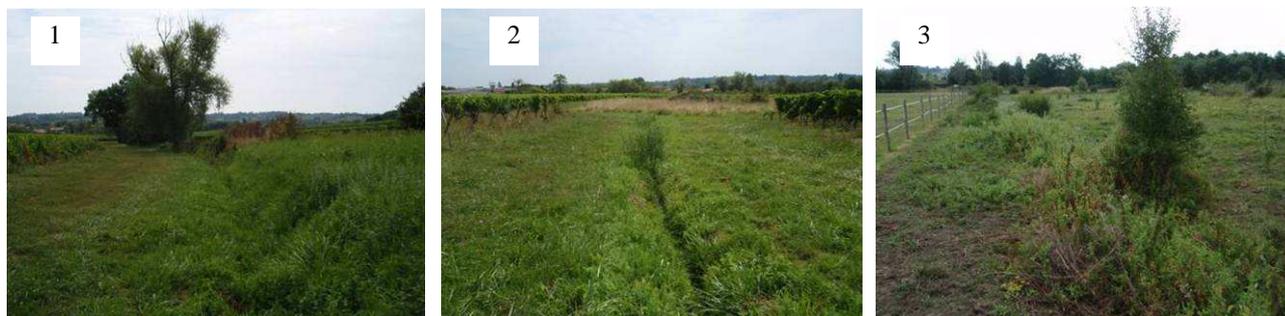
**Le Teyssonneau : Tronçon avec un ripisylve herbacée rase majoritaire (photos 1 à 3) rarement complété par la présence d'arbre (photo 1) et sur lequel les berges sont soumises à érosion de part à un entretien trop drastique (photo 3).**

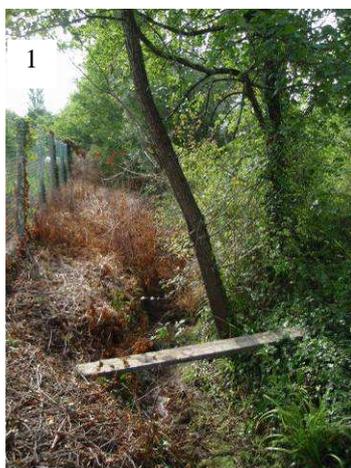
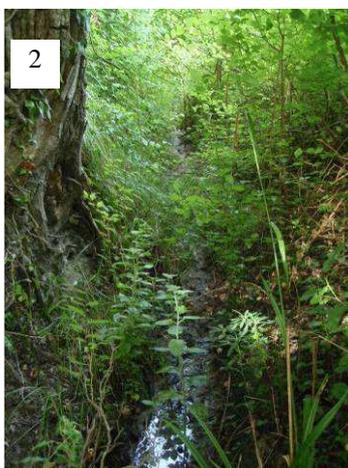
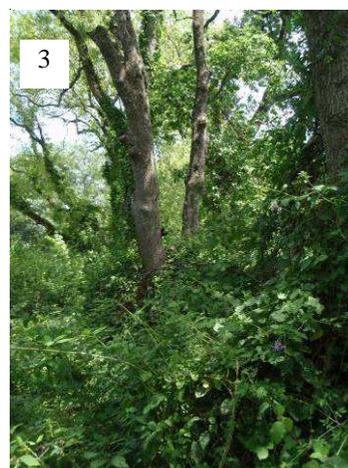
**Le Teyssonneau : Tronçon avec un ripisylve diversifiée et étagée, se limitant au moins à l'une des deux berges (photo 1) et formant un couvert végétal dense limitant le développement de la végétation aquatique (photos 2 et 3).**

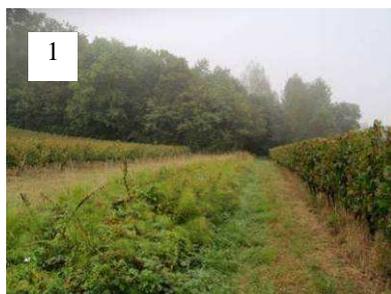
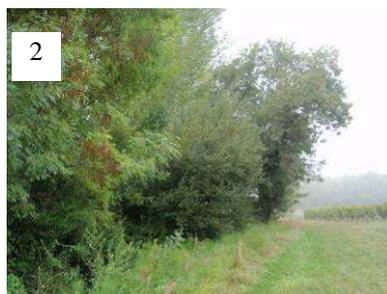
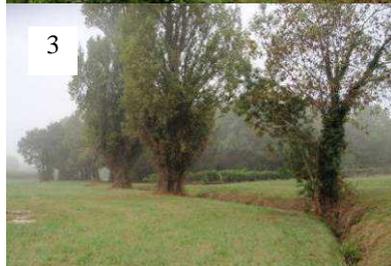
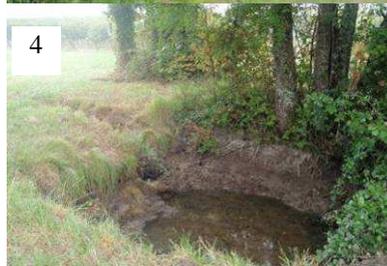
Les Juins : Tronçon amont de la route départementale 251 avec ripisylve tantôt herbacée rase associée à quelques grands arbres (photos 1 et 3), tantôt pluristratifiée et variée de type haies ou bosquets (photo 2) et sur lequel les berges sont soumises à érosion (photo 3) et le lit mineur à été creusé afin de constituer une réserve de pompage (photo 4).

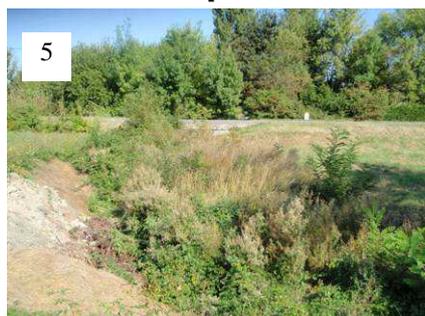
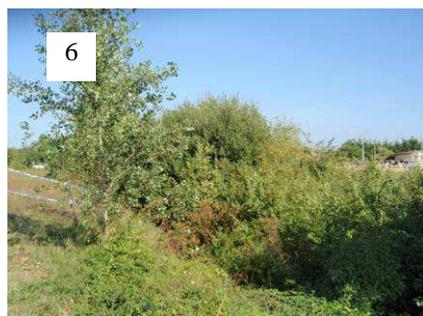
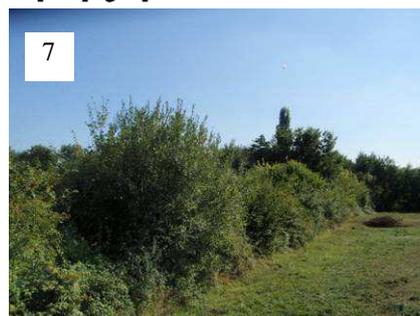
Les Juins : Tronçon aval de la route départementale avec ripisylve à dominante arbustive associée à un fort développement des ronces (photos 6 et 7), sur lequel les berges sont soumises à érosion en aval immédiat du pont de la route départementale 251 (photo 5).

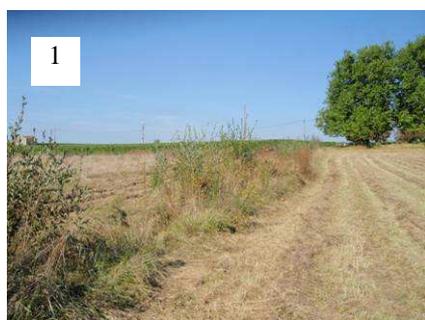
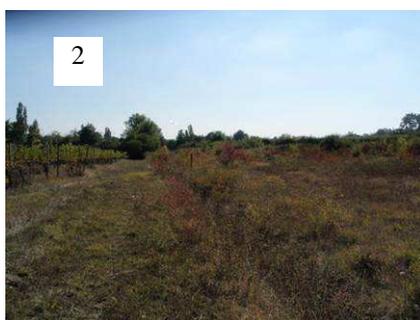
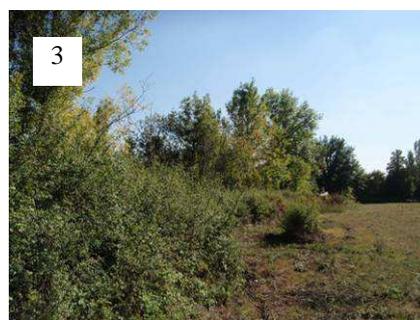
Lit mineur	Largeur : 100 centimètres en moyenne. Traverse vignes et prairies. Colonisation successive d'amont en aval : sur l'aval le lit est colonisé par quelques graminées et joncs auxquels s'ajoute de nombreuses ronces sur l'amont.
Berges	Hauteur : 100 centimètres en moyenne. Présence de quelques zones d'effondrement sur le secteur amont peu végétalisé.
Ripisylve :	Gradient végétal d'amont en aval : la strate herbacée rase associée à quelques jeunes saules et située sur l'extrême amont s'enrichit d'une strate arbustive composée de buis et pyracanthas, en secteur intermédiaire, pour finir sur l'amont par une zone pluristratifiée et variée composée de saules, frênes, chênes et sureaux.

**Le Loumède : Tronçon caractérisé par une augmentation de la végétation du lit mineur et des berges d'aval en amont : passage d'une ripisylve herbacée rase associée à une faible colonisation du lit mineur sur l'aval (photo 1) à une ripisylve étagée et pluristratifiée associée à un fort envahissement du lit mineur sur l'amont (photo 3).**

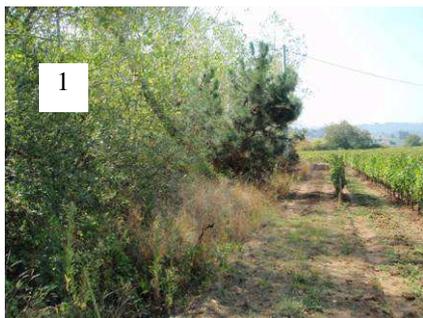
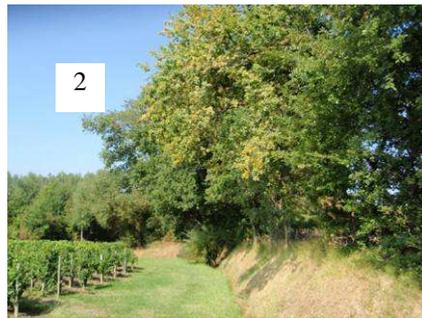
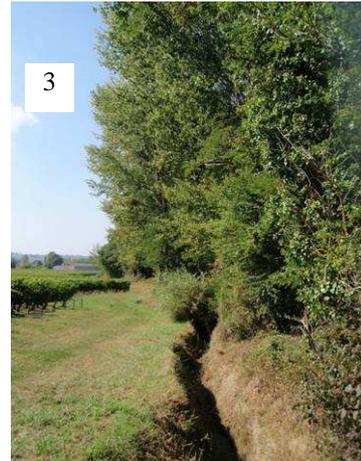
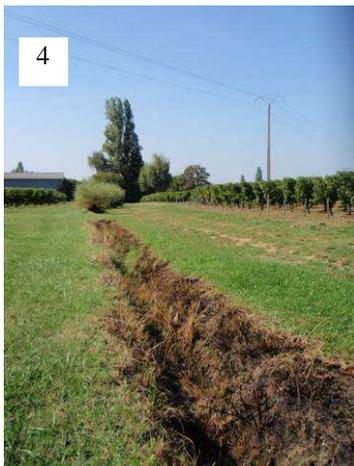
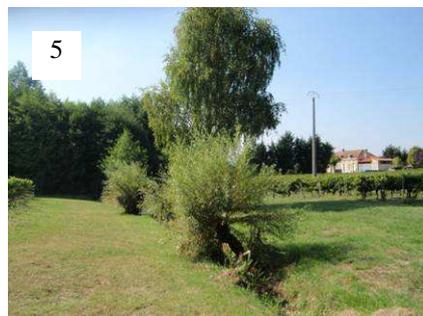
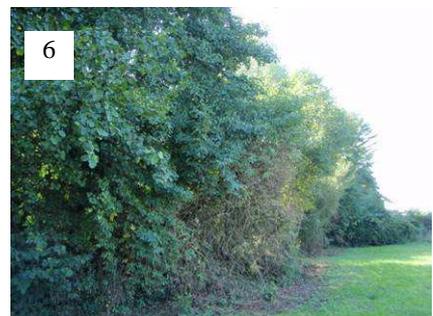
Lit mineur	Connecté sur l'aval à une source : plan d'eau connecté au lit mineur. Largeur : 40 à 100 centimètres en moyenne, avec variations brutales de section d'écoulement : discontinuité morphologique. Traverse vignes et prairies. Envahissement sur l'extrême amont par les ronces et bambous. Comblé par les herbes de fauche au niveau des secteurs uniquement herbacés. Nombreux branchages dans le lit mineur au niveau du secteur boisé, situé à l'amont immédiat de la route départementale 251, pouvant créer un bouchon par accumulation au niveau du pont de cette même route.
Berges	Hauteur : 70 à 100 centimètres en moyenne, souvent abrupte, avec des secteurs où le haut de talus atteint les 250 centimètres. Présence de nombreuses zones d'effondrement sur les secteurs à végétation rase, participant au comblement du lit mineur.
Ripisylve :	Présence sur l'une des deux rives d'une ripisylve étagée et variée composée de peupliers, aulnes, boulots, sureaux, frênes, chênes, acacias et saules regroupés sous forme de haies ou de bosquets et alternant avec des strates herbacées rases associées au développement de jeunes saules. On notera un envahissement du secteur extrême amont par les bambous.

L'Estève : Tronçon caractérisé par l'alternance entre une ripisylve étagée et variée sous forme de haies (photos 2 et 3) ou de bosquets (photo 1 et 6) et une ripisylve herbacée rase, associée au développement de jeunes saules (photo 5); sur lequel les berges sont souvent soumises à érosion (photo 4).

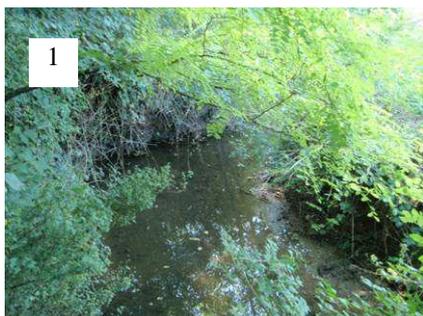
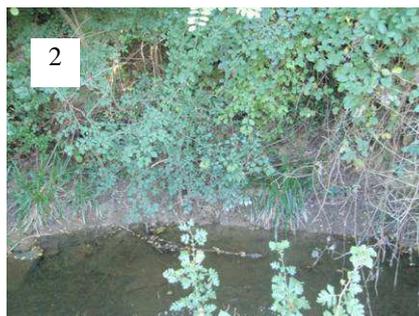
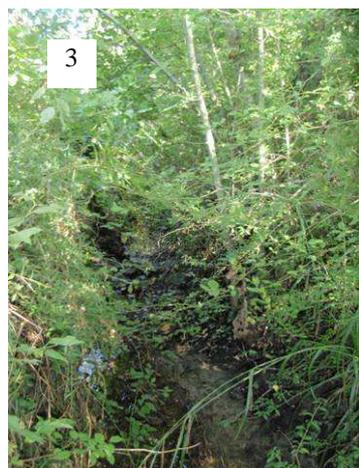
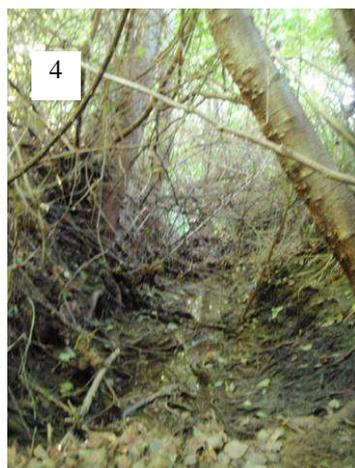
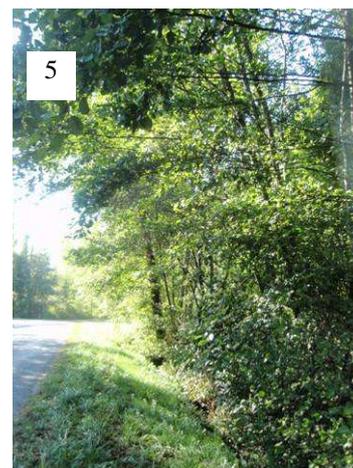
Lit mineur	<p>Alimenté en amont du pont de la route départementale 251 par une source : plan d'eau connecté au lit mineur.</p> <p>Largeur : 150 centimètres en moyenne.</p> <p>Traverse prairies et longe bordure de route sur l'amont.</p> <p>Colonne d'eau de 10 centimètres en moyenne avec présence de variations dans les faciès d'écoulement : plat, plat courant et fosse.</p> <p>Substrat diversifié : sable et limon agrémenté de graviers, galets et blocs.</p> <p>Présence d'abris en berges : zones d'affouillement et systèmes racinaire.</p> <p>Présence sur tout le linéaire de nombreuses zones avec branchages morts tombants dans le lit mineur, qui enchevêtrés avec les ronces, participe à la formation de petits embâcles.</p> <p>Présence d'un gros embâcle formé d'un morceau de tronc de peuplier situé sur le haut de berge et associée à un autre morceau coincé en milieu de talus sur un aulne et pouvant augmenter l'érodabilité du secteur.</p> <p>Présence d'un bras de décharge alimentant une petite mare.</p> <p>Présence au niveau du pont d'un décrochement de 40 centimètres par rapport au bas de lit mineur pouvant freiner la migration piscicole.</p>

Berges	<p>Hauteur : 200 centimètres en moyenne, souvent abrupte.</p> <p>Présence de nombreuses zones d'érosion et d'effondrement participant au comblement du lit mineur.</p>
Ripisylve :	<p>Présence d'une ripisylve étagée, variée, plutôt vieillissante, composée de saules, aulnes, frênes, chênes, acacias, châtaigniers et aubépines regroupés sous forme de cordon discontinu souvent présent sur les deux berges.</p>

**L'Estève : Tronçon caractérisé par une ripisylve étagée et variée, sous forme de cordon discontinu le plus souvent présente sur les deux berges (photos 1, 3 et 5) avec un lit mineur souvent envahi par de nombreux branchages (photo 4) et des berges souvent soumises à érosion (photo 2).**

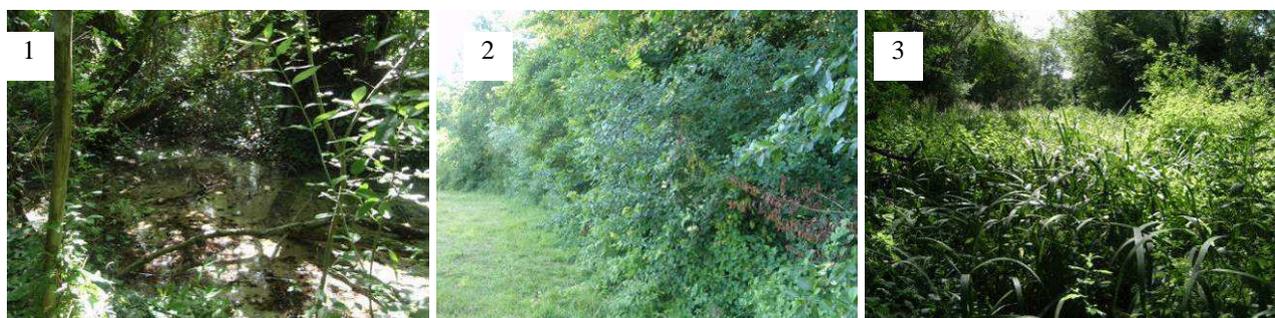
Lit mineur	Alimenté par une source : résurgence de nappe. Largeur : 70 centimètres en moyenne. Traverse vignes, prairies et secteurs boisés. Colonisé ponctuellement par les roseaux, la menthe aquatique, les joncs, les prêles et l'oenanthe aquatique. Présence d'une roselière en rive gauche constituant une zone humide. Nombreux systèmes racinaires apparents qui associés aux zones d'affouillements constituent en présence d'eau une bonne diversité d'habitat.
Berges	Hauteur : 20 à 80 centimètres en moyenne. Bonne tenue de manière générale.
Ripisylve :	Ripisylve diversifiée en terme d'essence, d'âge et de strate et principalement composée d'aulnes, saules, chênes et acacias, auxquels s'ajoute une végétation basse de type roseaux ou ronces sur l'amont.

**Le Tendron : Tronçon alimenté par une source (photo 1) et marqué par la présence d'une ripisylve diversifiée et étagée (photo 2) accompagnée sur un secteur d'une zone humide constitué d'une roselière (photo 3).**

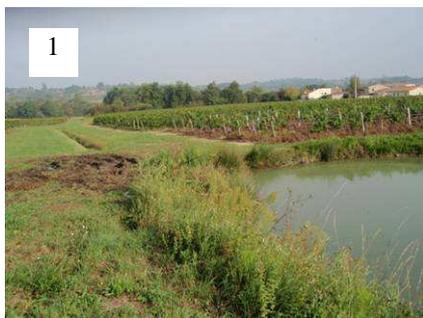
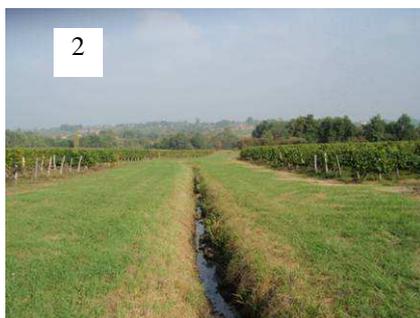
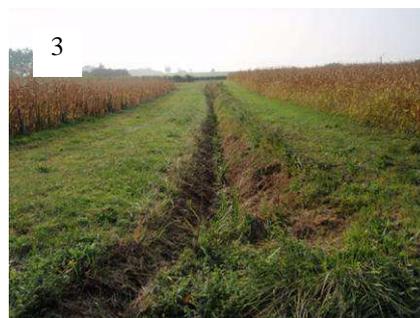
Lit mineur	Alimenté par une source. Largeur : 50 centimètres en moyenne. Traverse milieu de culture : vigne et maïs.
Berges	Hauteur : 70 centimètres en moyenne, abrupte. Présence de nombreuses zones d'effondrement, participant au comblement progressif du lit mineur (entretien trop drastique, conséquence de l'activité viticole)
Ripisylve :	Inexistante, elle se limite à une strate herbacée rase.

**Le Petit Saint Germain : Tronçon alimenté par une source (photo 1) et marqué par une ripisylve inexistante et des berges soumises à érosion et présentant de nombreux secteurs d'effondrement (photos 2 et 3).**
