**Syndicat Intercommunal d'Aménagement Rural (SIAR)  
du canton de Blaye  
33 390 Berson**

Programme de restauration et d'entretien  
régulier du réseau hydrographique sous  
compétence du SIAR du canton de Blaye :  
Etude globale et déclaration d'intérêt général

**Février 2010**

**SARL RIVIERE-ENVIRONNEMENT**

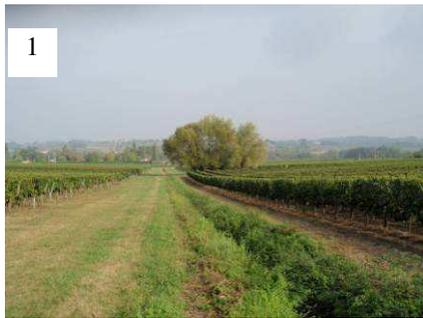
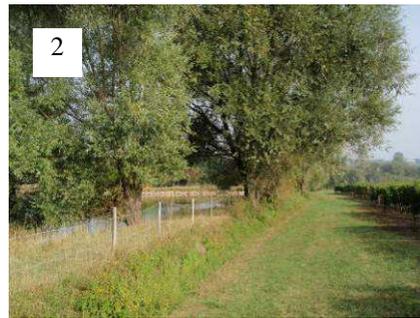
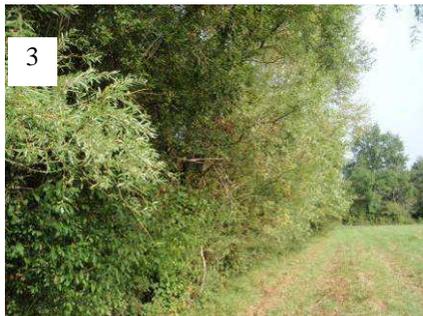
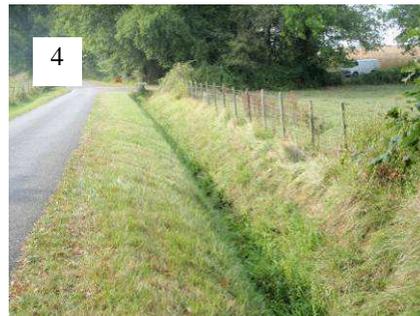
Lit mineur	Présence d'une source non connectée au lit mineur. Largeur : 50 à 80 centimètres en moyenne. Traverse milieu de culture (vigne) prairie et longe route. Colonisation par la menthe aquatique, les joncs et les graminées.
Berges	Hauteur : 70 centimètres en moyenne, abrupte. Présence de nombreuses zones d'effondrement sur le secteur amont dépourvu de végétation (conséquence de l'activité viticole) : participation au comblement progressif du lit mineur.
Ripisylve :	Majoritairement de type herbacée rase, ponctuée de quelques chênes (extrême amont et bordure de route), elle s'enrichit sur l'une des deux rives de saules, frênes et chênes formant une ripisylve variée et étagée.

**Le Saint Germain : Tronçon marqué par une ripisylve majoritairement herbacée (photos 1, 2 e 4), souvent associée à un effondrement des berges (photo 1), mais qui présente tout de même une zone plus dense à végétation variée et étagée (photo 3).**

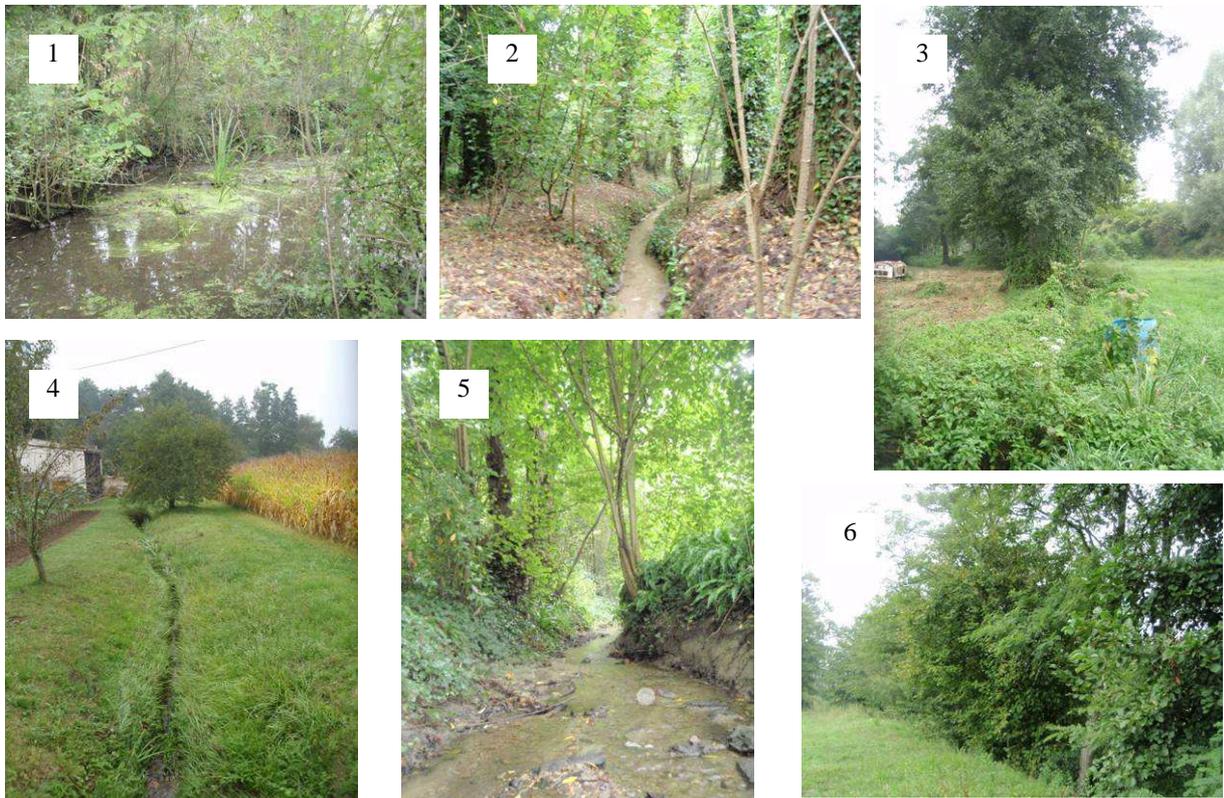
Berges	<p>Hauteur : 70 (amont) à 200 (aval) centimètres en moyenne, souvent abrupte.          Nombreux secteurs d'érosion et d'effondrement sur l'ensemble du linéaire, participant au phénomène de comblement du lit mineur. Ils sont plus particulièrement localisés sur les secteurs à méandre, les secteurs dénués de végétation rivulaire et l'aval du pont de la route départementale 251.          Présence ponctuelle de protection de berges de type palplanche ou pieux en bois.          Artificialisation au niveau de la portion longeant la route : berge béton.</p>
Ripisylve :	<p>Souvent associée à la présence d'une végétation variée, plutôt vieillissante, présente sur les deux berges de manière discontinue et essentiellement composée de châtaigniers, chênes, aulnes, saules, marronniers, frênes et acacias, elle s'apparente parfois à des secteurs plus ouverts caractérisés par une strate herbacée jardinée ou haute ponctuellement complétée par de grands arbres.</p>

**Le Mangaud : Tronçon alimenté par une source (photo 1) et marqué par une ripisylve majoritairement variée et vieillissante, présente sur les deux berges de manière discontinue (photos 2, 5 et 6) et entrecoupée de zones plus ouvertes plutôt herbacées et associées à la présence ponctuelle d'arbres (photos 3 et 4).**

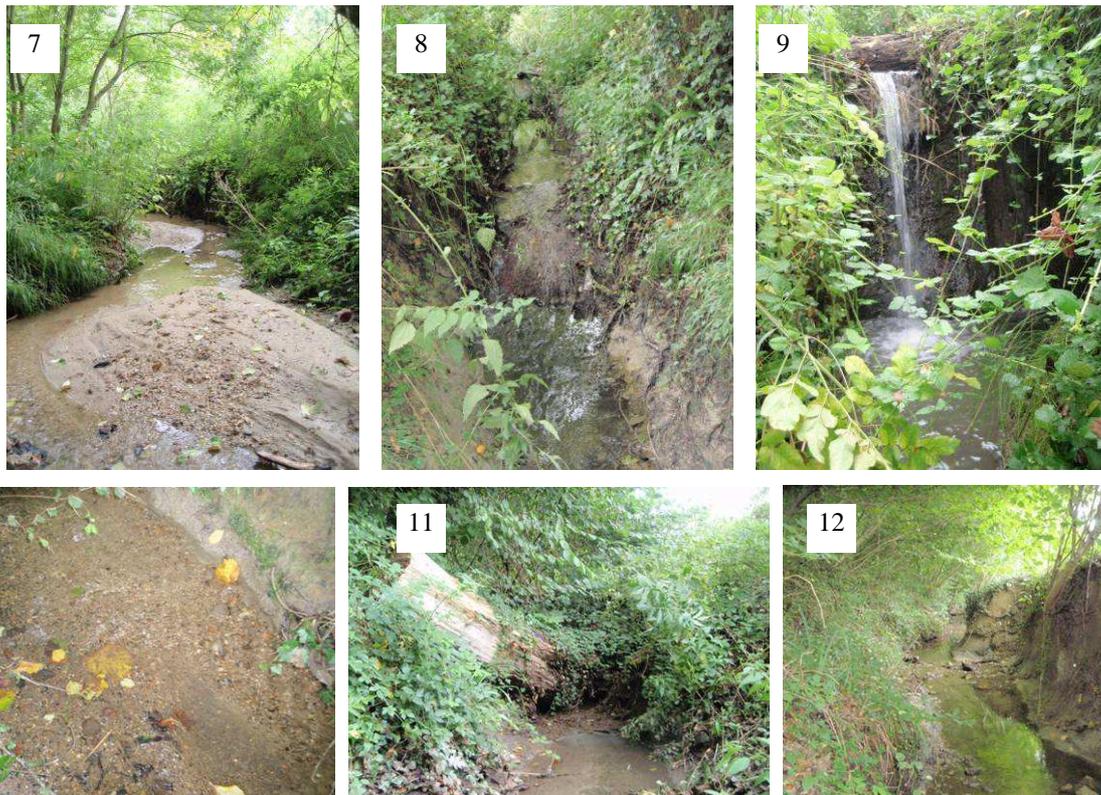
**Le Mangaud : Tronçon marqué par la présence de nombreux atterrissements (photo 7), de seuils naturels (photo 8), d'un ouvrage (photo 9), d'un substrat différencié (photo 10), de quelques embâcles (photo 11) et de nombreux secteurs d'érosion et d'effondrement de berges (photo 12).**

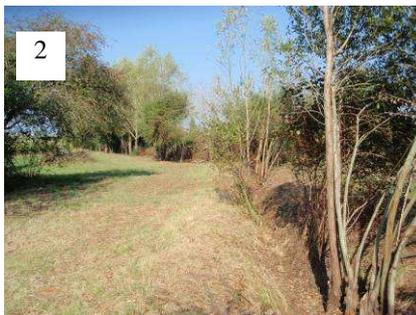
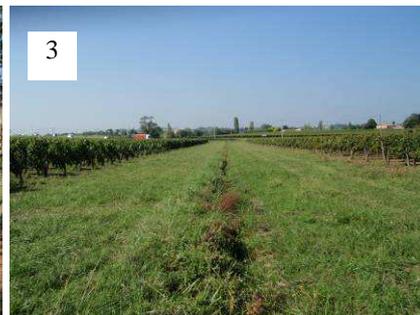
Lit mineur	Alimenté par une source : mare. Traverse milieu naturel boisé, zones de cultures et longe route. Largeur : 40 à 120 centimètres en moyenne avec variations brutales de la section d'écoulement : discontinuité morphologique. Alternance entre zones peu végétalisées en conséquence d'un fort ombrage (amont) et zones remplies d'herbes de fauches (aval).
Berges	Hauteur : 100 à 200 centimètres en moyenne, souvent abrupte. Nombreux secteurs d'érosion sur l'aval, dus principalement à l'absence de végétation rivulaire et participant au comblement du lit mineur.
Ripisylve :	Alternance entre secteurs boisés à ripisylve discontinue constituée de frênes, saules, aubépines, chênes, acacias et peupliers et secteurs à ripisylve herbacée rase.

**Le Brouillon : Tronçon marqué par la présence d'une ripisylve tantôt étagée, variée et discontinue (photos 1 et 2), tantôt herbacée rase à forte érosion (photo 3).**

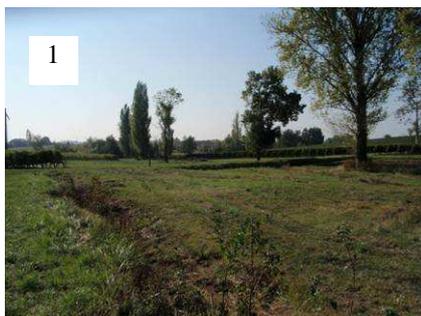
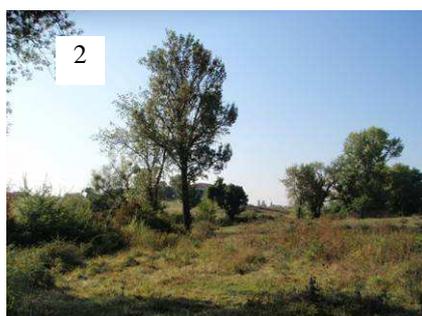
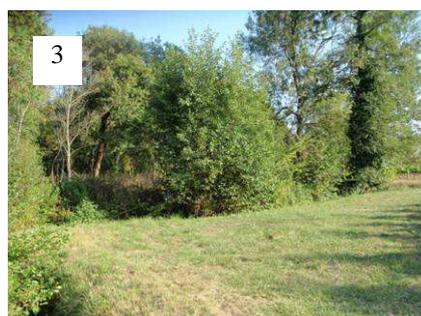
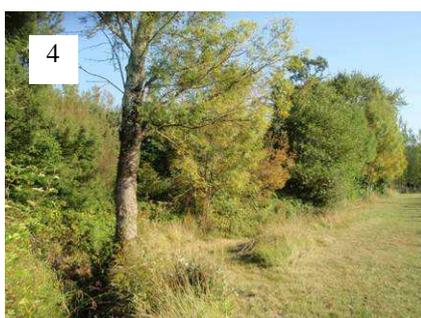
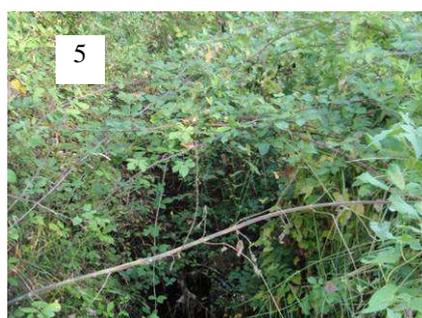
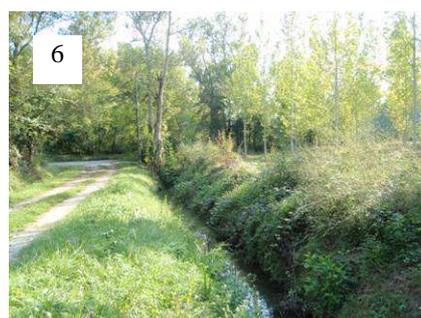
Ripisylve :	Ripisylve herbacée majoritaire rase ou haute (liseron, orties, ronces et herbacées) associée à la présence de chênes, frênes, aulnes, saules, châtaigniers, érables champêtres et aubépines plutôt isolés et espacés sur l'amont et plutôt regroupés sous formes de haies discontinues sur l'aval.

**Le Brouillon : Tronçon marqué par la présence d'une ripisylve herbacée majoritaire, rase (photo 1) ou haute (photo 6), associée à la présence d'arbres plutôt isolés et espacés sur l'amont (photo 2) et plutôt regroupés sous formes de haies discontinues sur l'aval (photos 3 et 4) et sur lequel on observe un fort envahissement par les ronces (photos 5 et 6)**

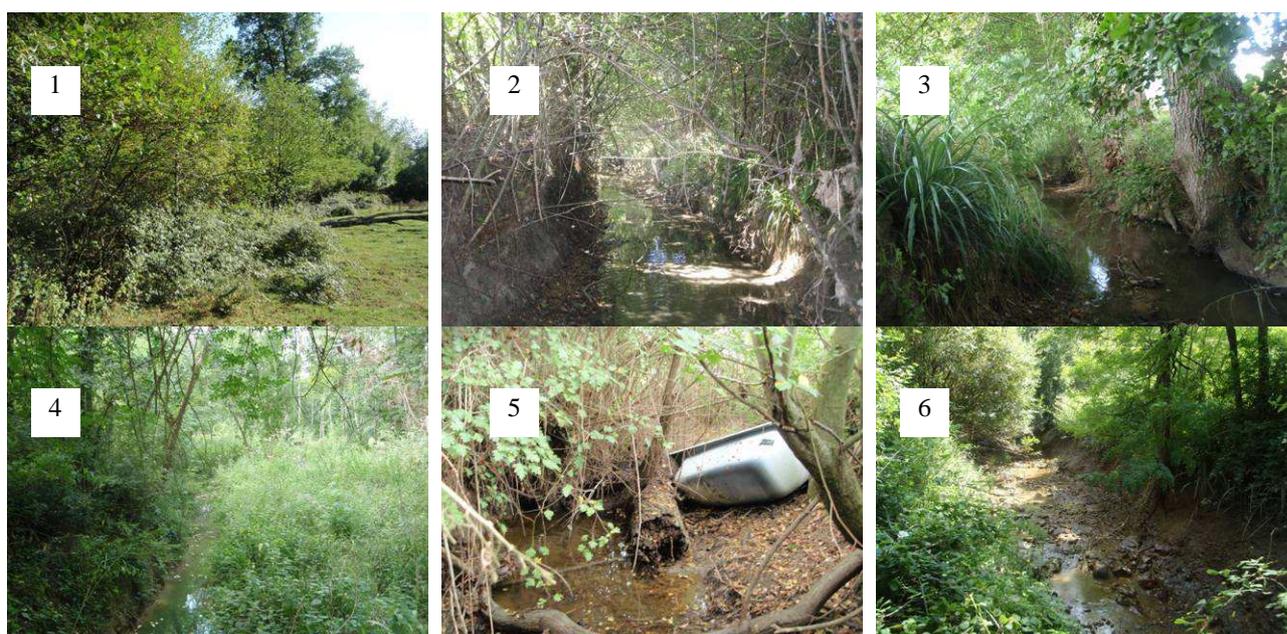
Lit mineur	<p>Traverse milieu naturel boisé, prairie et zones de cultures.</p> <p>Largeur : 150 (amont) à 300 (aval) centimètres en moyenne.</p> <p>Tracé méandrique avec écoulement lentique et alternance de faciès : plat et fosse.</p> <p>Substrat différencié : sables et limons agrémentés de quelques plages de graviers, galets et blocs.</p> <p>Souvent à nu à la traversée des secteurs boisés et ombragés, le lit mineur est envahi par les ronces et branches tombantes issues de la végétation rivulaires, particulièrement entre le chemin de Lagorce et la départementale 135. Au niveau des secteurs ouverts, il est colonisé par quelques menthes aquatiques, prêles, roseaux et recouvert par les ronces et le liseron.</p> <p>Présence de zones d'affouillement et de nombreux systèmes racinaires augmentant la diversité en habitat du milieu.</p> <p>Nombreux secteurs présentant des atterrissements non végétalisés, témoin du comblement progressif du lit mineur.</p> <p>Nombreux embâcles sur l'ensemble du linéaire plus particulièrement concentrés entre le secteur du Moulin de Cugnet et le chemin de Lagorce. Ces derniers s'apparentent souvent à la présence de gros arbres en travers ou dans le lit mineur, à des amas de branchages accumulés et à des déchets de type baignoire. On notera plus particulièrement la présence de nombreux branchages sur la pile du pont et sous le pont de la Rousselle pouvant entraîner la déstabilisation de l'ouvrage. De manière générale tous ces embâcles entraînent des problèmes d'érosion liés au contournement des obstacles qu'ils forment par les eaux.</p> <p>Présence d'un rejet au niveau de la station d'épuration provoquant la formation de mousse dans le cours d'eau.</p> <p>Présence de quelques zones naturelles d'étalement.</p> <p>Fort envasement et colmatage sur la partie extrême aval.</p>

Berges	<p>Hauteur : 100 à 300 centimètres en moyenne, souvent abrupte.</p> <p>Plusieurs secteurs d'érosion et d'effondrement sur l'ensemble du linéaire participant au phénomène de comblement progressif du lit mineur. Ils sont plus particulièrement localisés sur les secteurs à méandre, les secteurs dénués de végétation rivulaire et le secteur aval de la route de l'Estève.</p>
Ripisylve :	<p>Souvent associée à la présence d'une végétation variée, étagée et plutôt vieillissante, présente sur l'une des deux berges de manière discontinue et essentiellement composée de châtaigner, chênes, aulnes, saules, marronniers, frênes et acacias, elle s'apparente parfois à des secteurs plus ouverts caractérisés par une strate herbacée jardinée ou haute ponctuellement complétée par de grands arbres.</p>

**Le Brouillon : Tronçon marqué par la présence, d'une ripisylve diversifiée, étagée et plutôt vieillissante, le plus souvent discontinue (photos 1 et 4), avec de nombreux abris sous berges (photo 3), un substrat différencié (photo 6), de nombreux embâcles (photo 5), des secteurs d'érosion et d'effondrement de berges (photo 2) et des zones envahies par les ronces et branches tombantes (photo 2).**

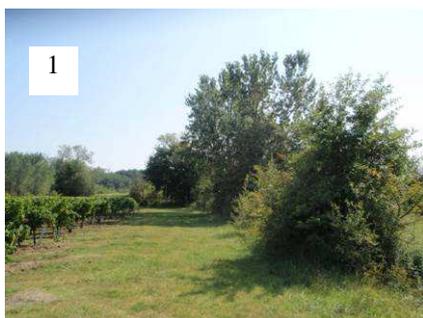
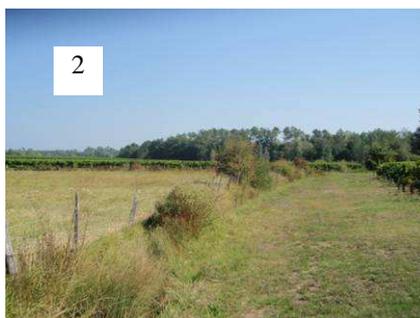
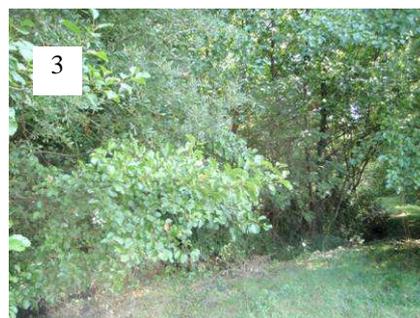
Lit mineur	Alimenté sur l'aval par une source. Largeur : 50 à 100 centimètres en moyenne, avec variation brutale de la section d'écoulement : discontinuité morphologique. Traverse milieu de culture (vigne) et secteur boisé. Colonisation ponctuelle par la menthe aquatique, les joncs, les graminées et les orties. Encombrement ponctuel par les herbes de fauche ou quelques branchages, non gênants pour l'écoulement.
Berges	Hauteur : 70 à 150 centimètres en moyenne. Présence de quelques zones d'effondrement sur le secteur amont dépourvu de végétation (conséquence de l'activité viticole).
Ripisylve :	Majoritairement de type herbacée rase, la ripisylve s'agrémente sur certains secteurs de chênes, aulnes, saules, aubépines, peupliers et frênes isolés ou regroupés sous forme de haie ou de bosquet. On observe sur le linéaire de nombreuses pousses de jeunes saules.

**Les Joncieux : Tronçon marqué par la présence d'une ripisylve majoritairement herbacée ponctuée de quelques jeunes saules (photo 2), agrémentée de quelques arbres isolés (photo 1) ou regroupés sous forme de haies ou de bosquets (photo 3).**

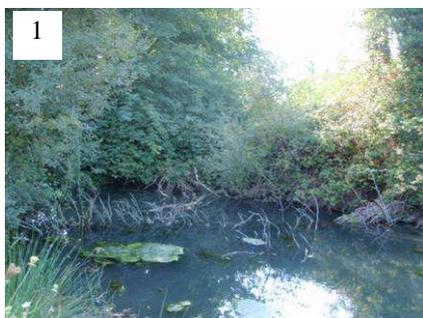
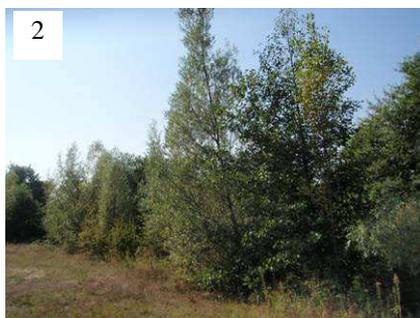
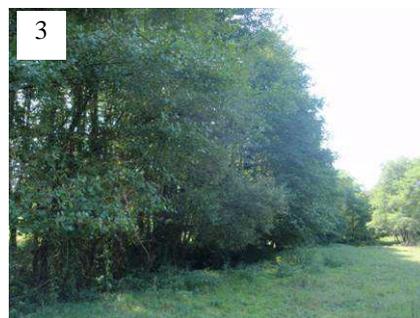
Lit mineur	Alimenté par une source : résurgence de nappe. Largeur : 120 centimètres en moyenne. Traverse prairie et secteur boisé. Fort recouvrement par les ronces, ajoncs et orties sur l'amont. Quelques ronces en secteur boisé. Encombrement ponctuel par quelques branchages, non gênants pour l'écoulement naturel des eaux.
Berges	Hauteur : 70 à 150 centimètres en moyenne. Bonne tenue de manière générale
Ripisylve :	Composée de chênes, d'aulnes, de saules et d'aubépines sous la forme d'une haie discontinue limitée à une seule berge sur l'amont et regroupés sous la forme d'un boisé sur l'aval, elle est associés au développement ponctuel de ronces, orties et ajoncs sur l'ensemble du tronçon.

Les Pierrières : Tronçon alimenté par une source (photo 1) et marqué par la présence d'une ripisylve variée et étagée sous la forme d'une haie discontinue (photo 2) ou d'une zone boisée (photo 3).

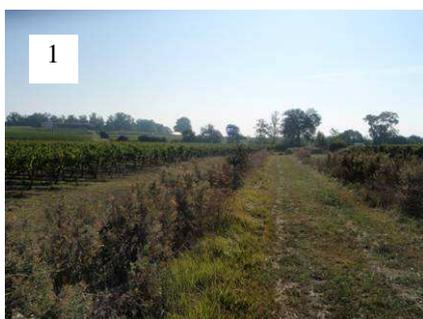
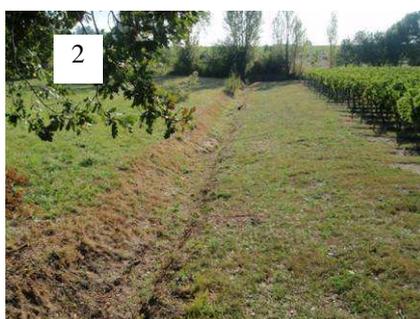
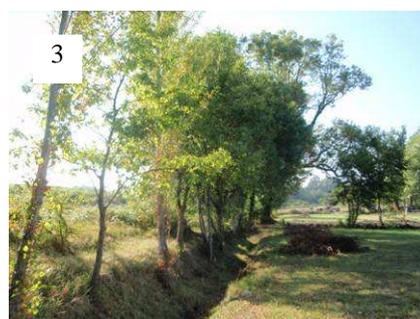
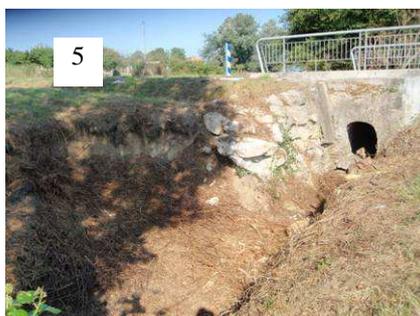
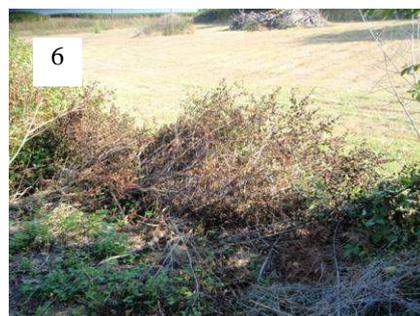
Lit mineur	Largeur : 100 centimètres en moyenne. Traverse vignes et prairies. Alternance entre secteurs colonisés par graminées (amont de la route départementale 251 E1), secteurs fortement encombrés par les ronces (aval de la route départementale 251 E2) et secteurs non végétalisés (entre les deux route). Présence de nombreux branchages et d'un peuplier mort créant un bouchon dans le lit mineur en aval de la route départementale 251 E2. Présence de deux barrières grillagées dans le lit mineur pouvant accumuler des embâcles et ainsi créer un obstacle à l'écoulement naturel des eaux.
Berges	Hauteur : 70 à 150 centimètres en moyenne. Deux secteurs d'effondrements aux abords des ponts buses.
Ripisylve :	Majoritairement herbacée rase, elle s'agrément de chênes, frênes, aulnes et peupliers sous forme d'individus isolés ou regroupés en haie discontinue.

**Le Perrinot : Tronçon à ripisylve majoritairement herbacée rase (photos 1 et 2), qui s'agrémente ponctuellement d'arbres sous forme d'individus isolés ou regroupés en haie discontinue (photos 3 et 4) et sur lequel on observe un effondrement des berges (photo 5) et un embâcle (photo 6).**

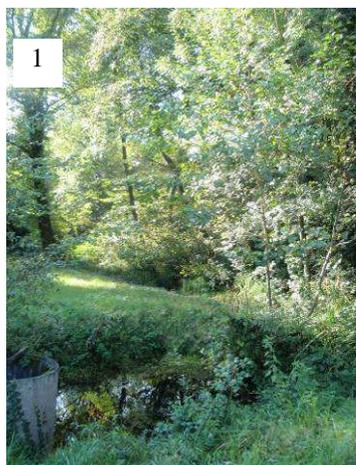
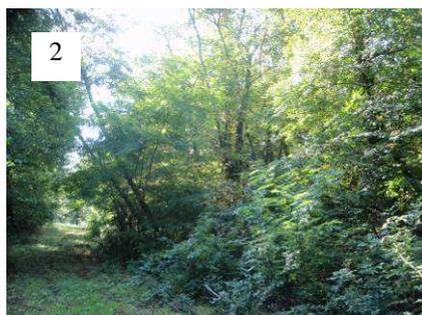
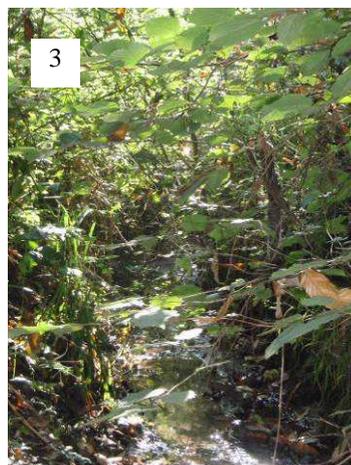
**Le Perrinot : Tronçon avec une ripisylve variée, étagée et discontinue (photos 1 à 3) également associée à la présence d'une végétation basse de type ronce et ortie (photo 4) et sur lequel on observe un substrat différencié (photo 5).**

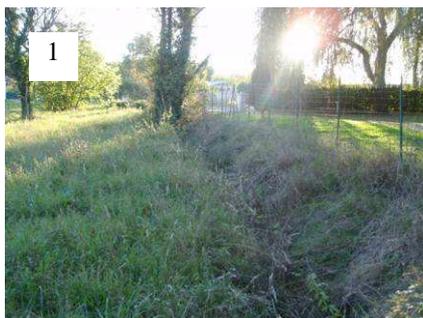
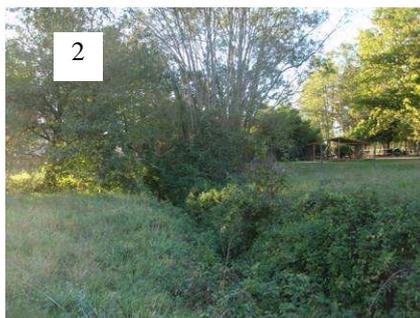
**Le Boutet : Tronçon à ripisylve de type rase ou haute (ronce, ortie), associée à la présence de frênes et chênes souvent isolés (photos 1 et 2), qui sur l'extrême aval se regroupent en zone boisée discontinue associée à la présence d'aulnes et de bambous (photo 3).**

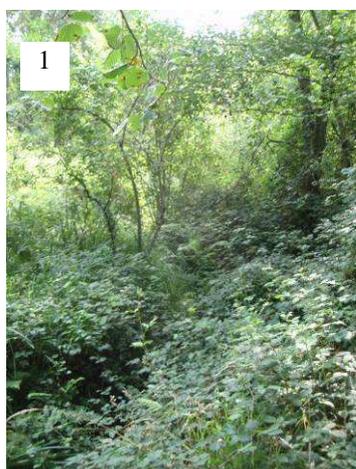
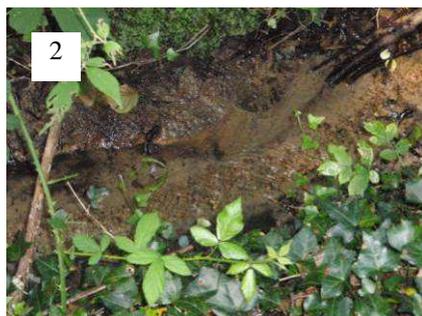
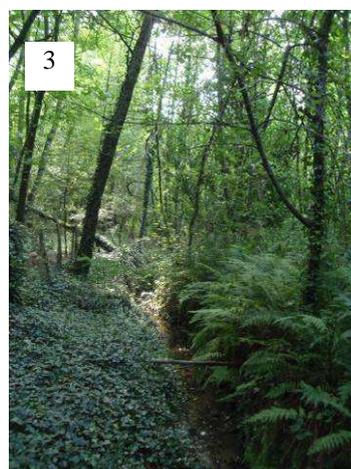
Ruisseau du Jard : Tronçon marqué par la présence d'une ripisylve variée, étagée et discontinue (photos 1 et 3), avec un lit mineur constitué d'un substrat varié (photo 2).

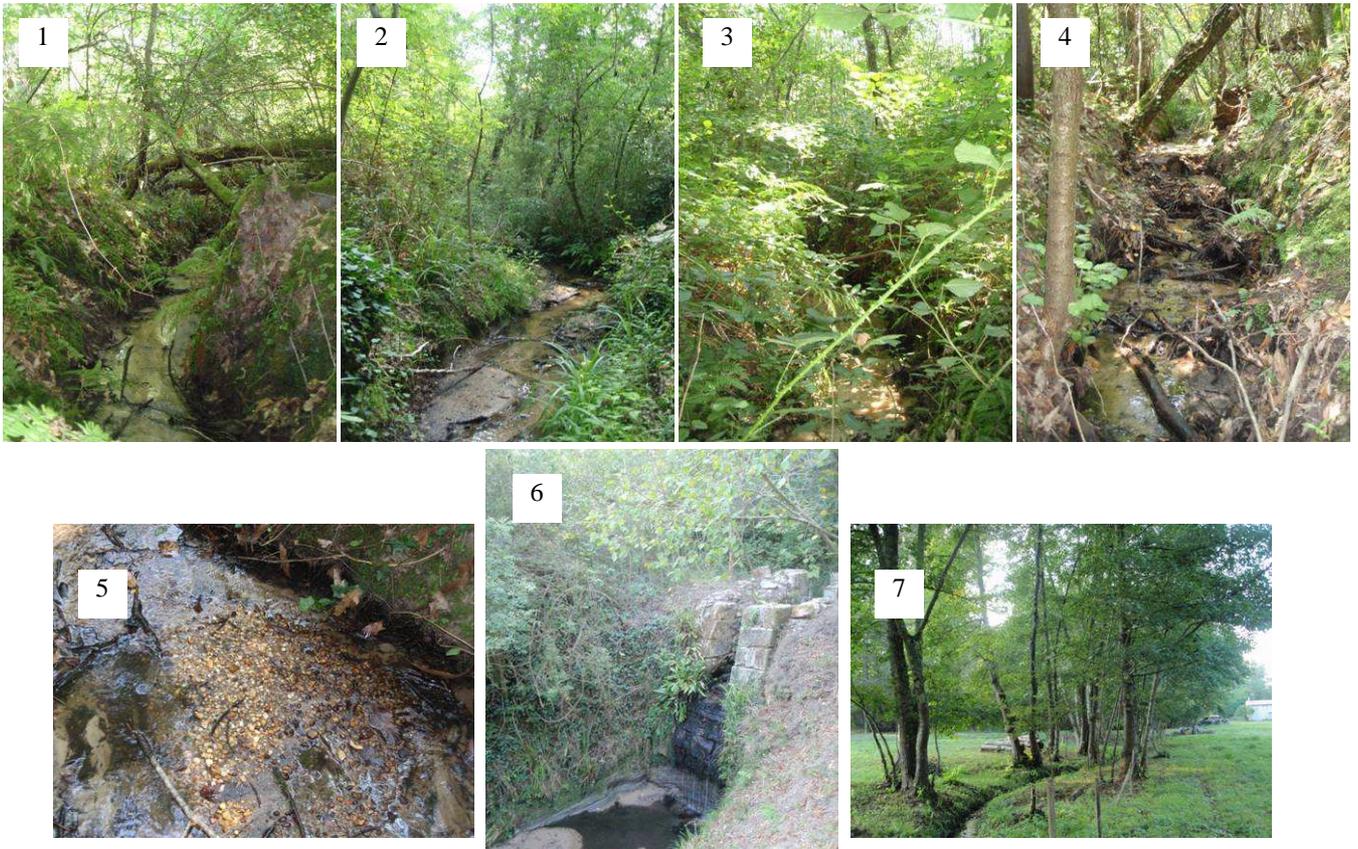
Berges	<p>Hauteur : 50 à 350 centimètres en moyenne, souvent abrupte.          Bonne tenue de manière générale.</p>
Ripisylve :	<p>Souvent associée à la présence d'une végétation variée et étagée présente sur les deux berges de manière discontinue, elle est essentiellement composée de châtaigniers, chênes, noisetiers, aulnes et acacias, auxquels s'ajoute une végétation basse composée de fougères, lierres et quelques roseaux. La partie en amont de la voie communale n°107 est particulièrement envahie par de nombreuses ronces tombantes dans le lit mineur.</p>

**Le Mérigot : Tronçon encaissé (photo 1), marqué par la présence d'une ripisylve variée, étagée et discontinue (photos 2, 3 et 7) sur lequel on retrouve de nombreux seuils naturels (photo 4), un substrat différencié (photo 5), quelques atterrissements (photo 2), quelques embâcles (photo 1) et un ouvrage constituant une chute de 200 centimètres (photo 6).**

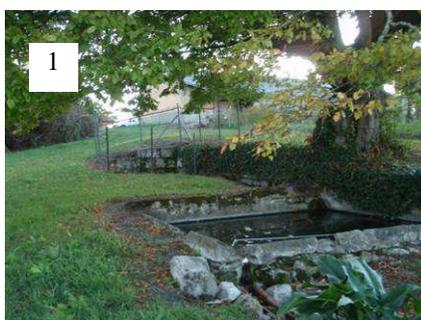
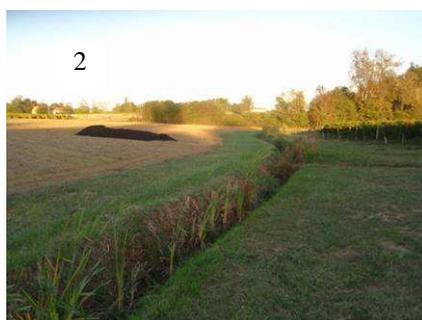
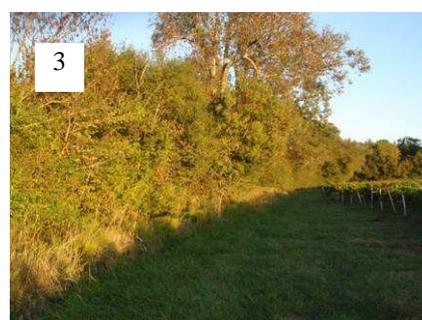
**Le Graverons : Tronçon alimenté par une source (photo 1), marqué par la présence d'une ripisylve herbacée (photo 2) associée à la présence d'arbres sous forme de bosquets (photo 3) et dont le lit mineur est colonisé par une végétation aquatique (photo 2).**

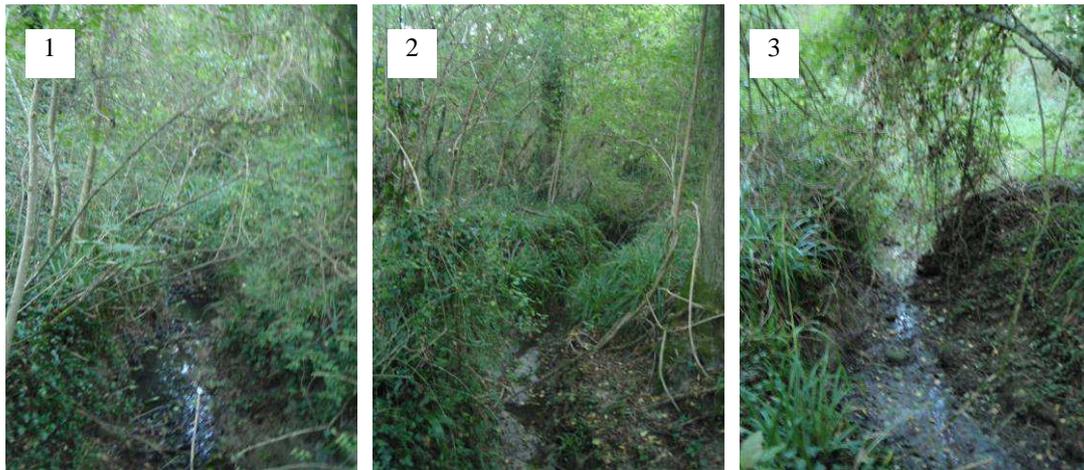
**Le Graverons : Tronçon marqué par la présence d'une ripisylve épaisse, discontinue et plutôt vieillissante constituée de saules, aulnes, frênes et chênes (photos 1 à 3).**

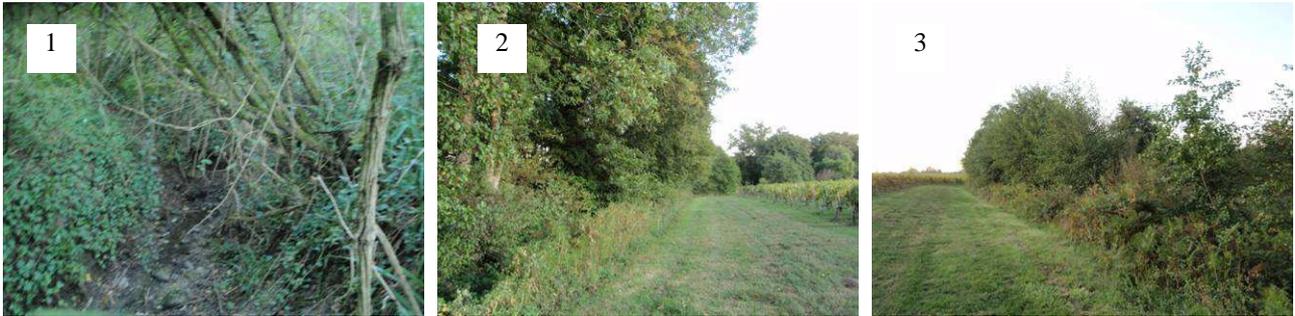
**Le Chardon / Ruisseau des Graves : Tronçon marqué par la présence d'une ripisylve sous forme d'arbres isolés, de haies (photo 2) ou de bosquets discontinus (photo 1) et parfois associée au fort développement de ronces (photo 3).**

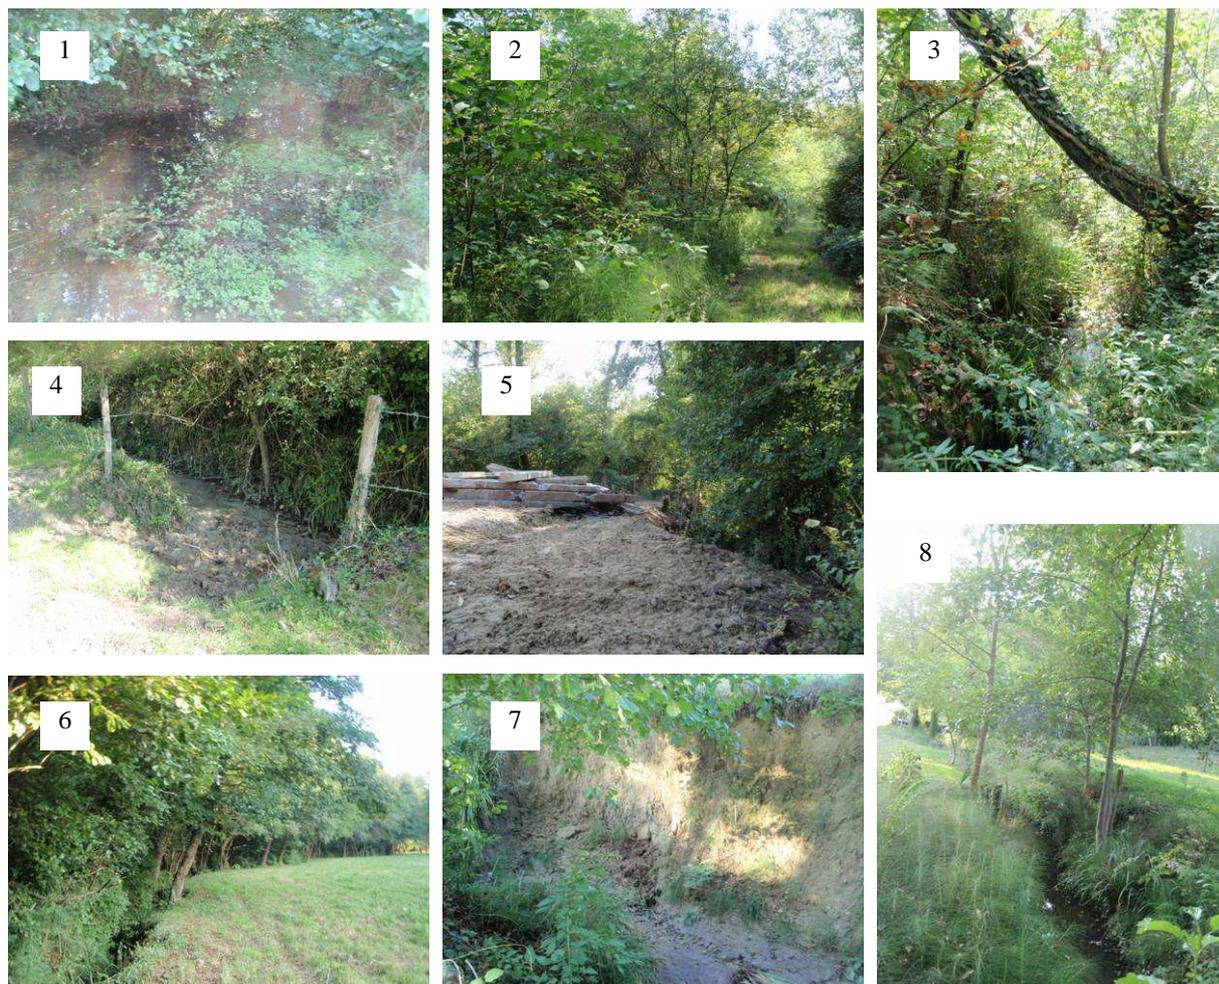
Ripisylve :	Souvent associée à la présence d'une végétation variée et étagée présente sur au moins l'une des deux berges, elle est essentiellement composée de peupliers, chênes, noisetiers, frênes, aulnes et saules, auxquels s'ajoute une végétation basse composée de ronces, prêles, orties, liserons ainsi que quelques fougères au niveau des secteurs boisés et une végétation basse de type jardinées au niveau des jardins privés.

Le Grillet / Bourdillot / Barbefer : Tronçon alimenté par une source (photo 1), marqué par la présence d'une ripisylve variée, étagée et discontinue (photos 2 et 3) entrecoupée de secteurs plus ouverts et herbacés (photos 6 et 8) sur lequel on retrouve quelques embâcles (photo 5) et quelques zones d'effondrement des berges (photos 4 et 7).

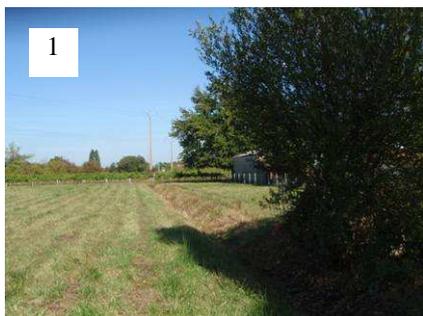
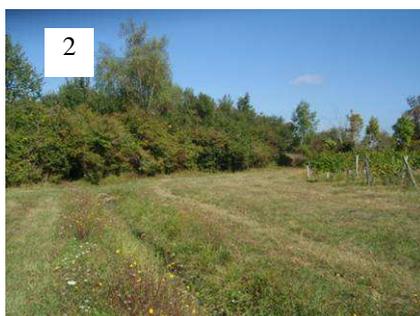
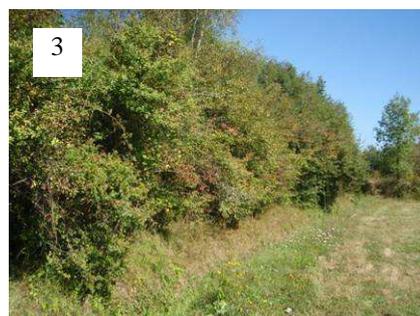
**La Petite Grange : Tronçon avec une ripisylve majoritairement herbacée rase (photos 1 et 2) alternant avec certains secteurs constitué d'une strate arbustive de type aubépine, pyracantha, buis et sureau (photo 3).**

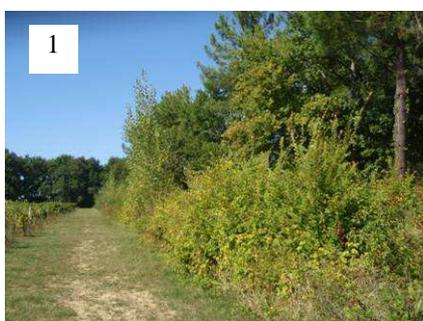
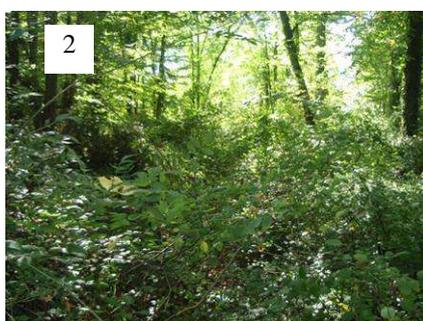
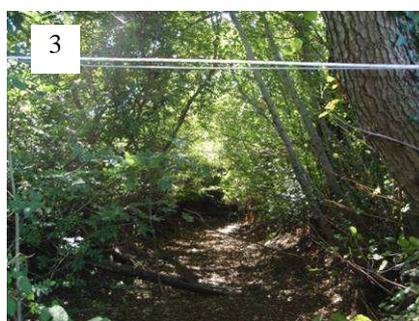
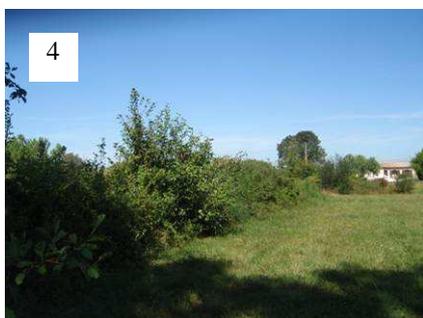
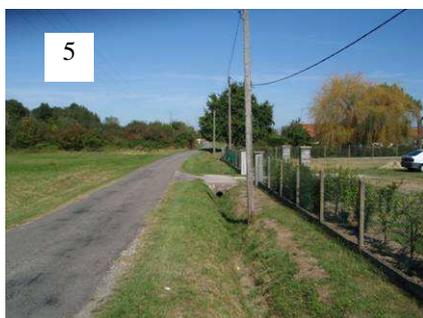
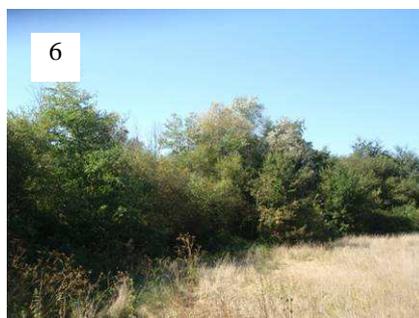
**Le Comarque : Alternance entre différents milieux :**

- zones de cultures ou prairies, avec une ripisylve variée et étagée limitée à l'une des deux berges et associée à un envahissement important par les ronces (photos 4 et 6),
- zones naturelles largement boisées avec développement d'orties et de ronces aux abords du lit mineur (photos 1, 2 et 3) et,
- zones de bordures de routes à végétation herbacée (photo 5).

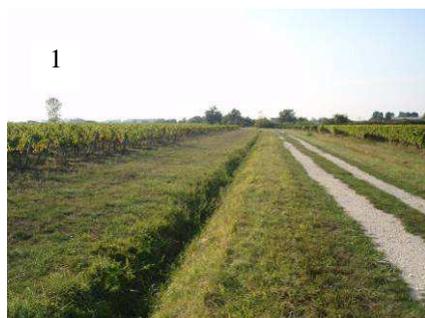
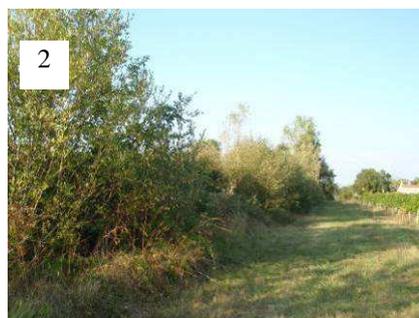
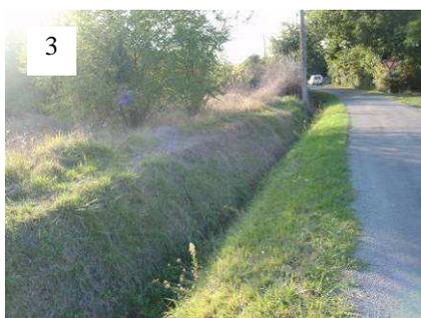
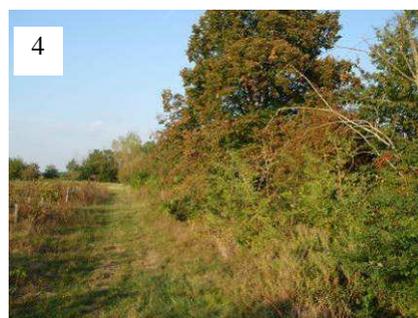
**Le Galineau : ripisylve majoritairement herbacée (photos 1 et 3) qui s'agrémente sur certains secteurs et sur l'une des deux berges d'une végétation variée et étagée souvent discontinue et composée essentiellement de chênes, saules, peupliers, aubépines et sureaux (photos 2 et 4).**

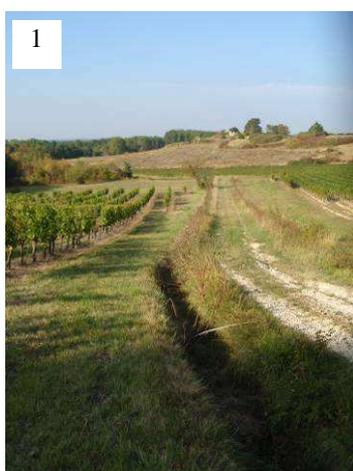
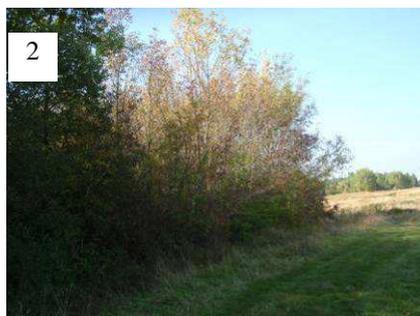
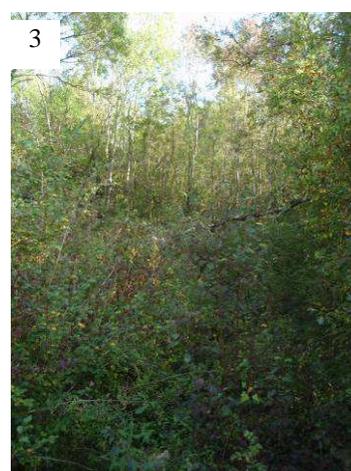
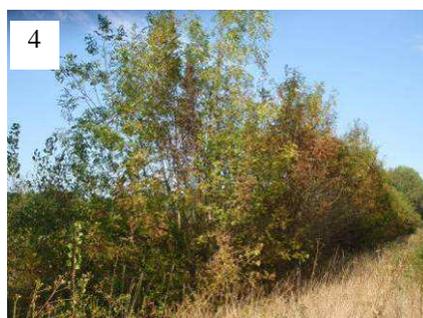
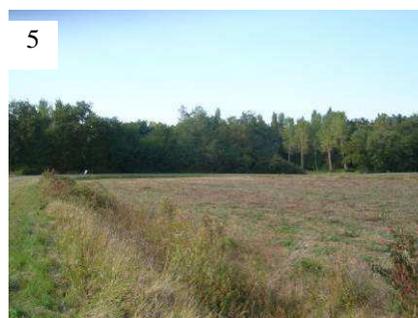
**La Canelle : ripisylve marquée par une alternance entre zones herbacées rases (photos 1 et 5), zones à végétation arbustive et arborée présente sur l'une des deux berges (photos 2 et 4) et zones boisées totalement envahies par la végétation (photo 3).**

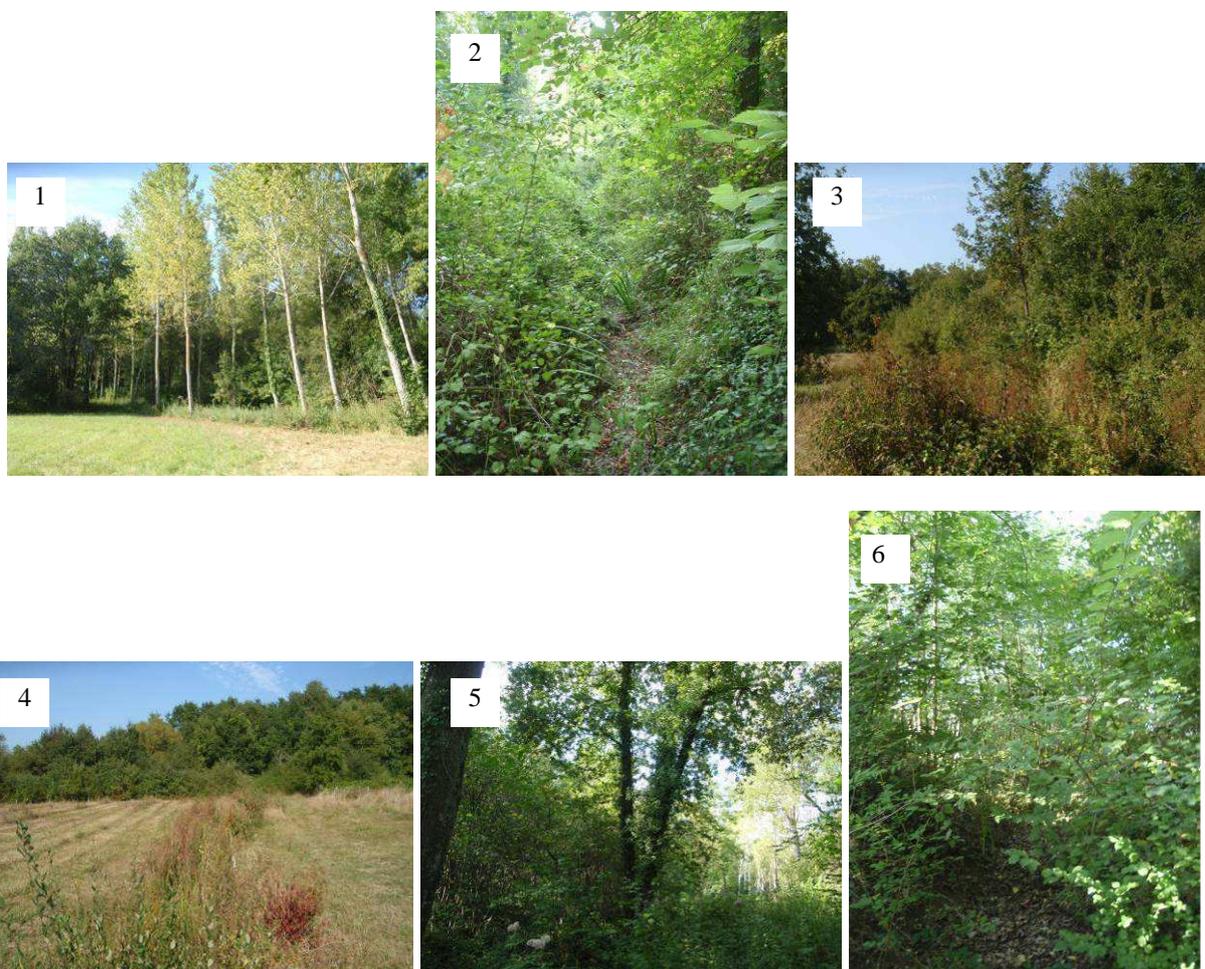
Lit mineur	<p>Largeur : 120 centimètres en moyenne.          Traverse milieu naturel boisé, peupleraies et prairies.          Les secteurs boisés sont marqués par un fort envahissement du lit mineur par les ronces et orties provenant des berges.          Au niveau des secteurs ouverts (prairies principalement et bordure de peupleraie) on observe le développement de graminées associées à la présence de jeunes saules et roseaux.          Quelques amas de branches en secteurs boisés formant de petits embâcles non gênants pour l'écoulement naturel des eaux.</p>
Berges	<p>Hauteur : 50 à 100 centimètres en moyenne.          Bonne tenue de manière générale.</p>
Ripisylve :	<p>Végétation majoritairement arbustive et arborée, présente sur les deux berges (châtaigniers, chênes, peupliers, acacias et frênes) souvent associée à un fort développement des ronces et orties. Ces secteurs sont entrecoupés de zones ouvertes à végétation herbacée associée au développement de jeunes saules.</p>

**La Canelle : ripisylve marquée par une végétation majoritairement arbustive et arborée, présente sur les deux berges et souvent associée à un fort développement des ronces et orties (photos 2, 5 et 6), entrecoupée de zones ouvertes à végétation surtout herbacée associée au développement de jeunes saules (photos 1, 3 et 4).**

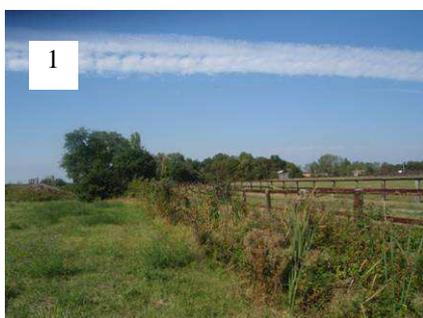
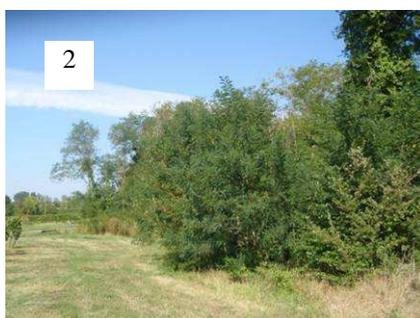
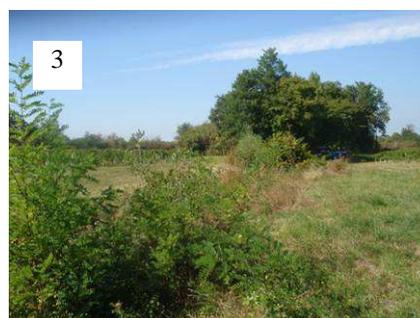
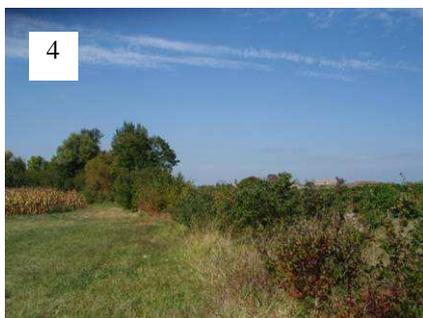
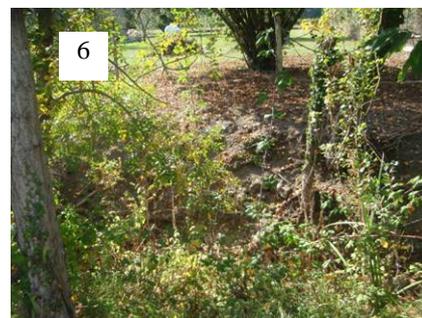
**Le Pasbigot : tronçon marqué par une ripisylve majoritairement herbacée, tantôt haute (photo 1), tantôt rase (photo 5), associée à la présence de jeunes arbustes (photo 3 et 4) et de grands individus le plus souvent disposés de façon discontinue (photo 2) et sur lequel les berges sont parfois soumises à érosion (photo 6).**

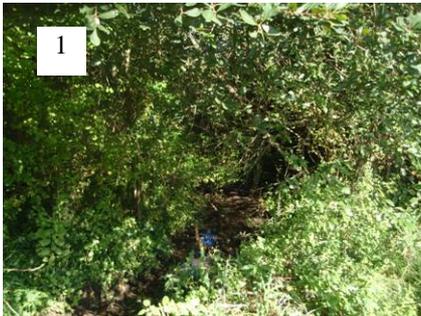
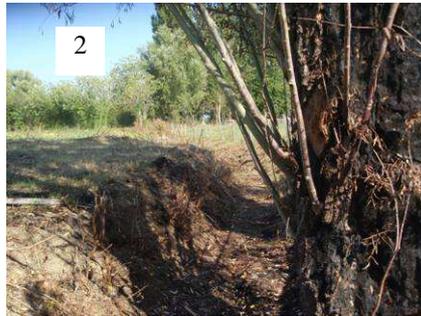
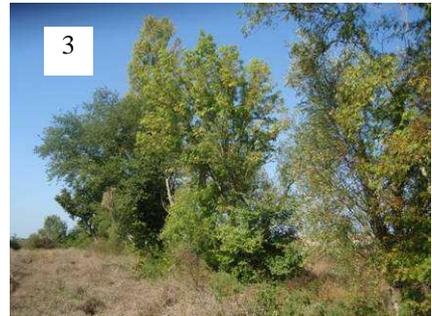
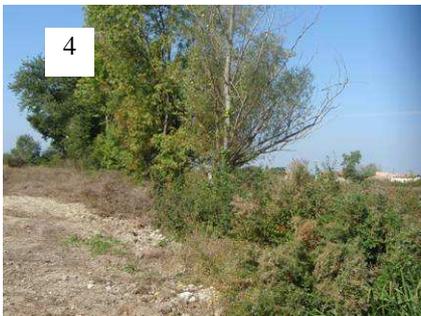
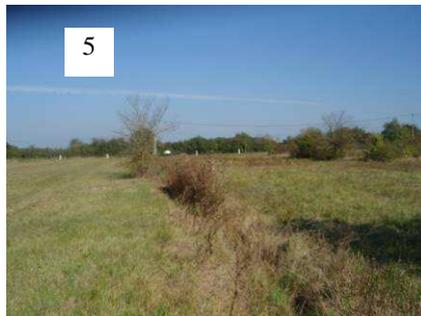
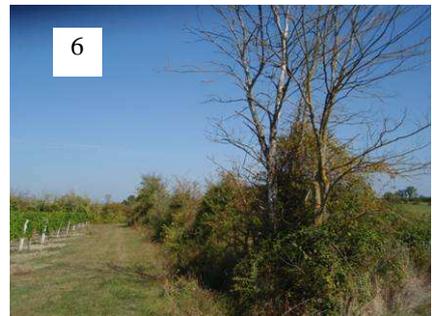
Lit mineur	Alimenté par une fontaine. Largeur : 70 à 110 centimètres en moyenne avec présence de variations brutales de la section d'écoulement discontinuité morphologique. Traverse milieu de culture (vigne) et prairie. Alternance entre secteurs à nus, secteurs colonisés par les graminées, roseaux, menthes aquatiques et prêles et secteurs envahis par les ronces et orties. Présence d'une grille en plein milieu du lit mineur pouvant créer un embâcle.
Berges	Hauteur : 70 à 100 centimètres en moyenne. Nombreuses zones d'effondrements dues à un entretien trop drastique (brûlage notamment) et aux manques de végétations rivulaires, augmentant les risques de comblement du lit mineur. Présence ponctuelle de remblais.
Ripisylve :	Alternance entre secteurs à nu (sans végétation), secteurs à végétation herbacée rase et secteurs ponctuellement agrémentés d'arbres ou d'arbustes de type peupliers, chênes, frênes, saules et aubépines. On observe la présence de quelques arbres morts sur pieds augmentant la richesse en habitat du milieu, ainsi que 2 saules avec des branches cassées, tombantes.

**La Perouse / Le Poncla : tronçon marqué, au niveau de la ripisylve, par une alternance entre secteurs à nu (photo 2), secteurs à végétation herbacée rase (photo 5) et secteurs ponctuellement agrémentés d'arbres ou d'arbustes (photos 1, 3, 4 et 6), sur lequel on observe de nombreuses zones d'érosion (photos 2 et 5).**

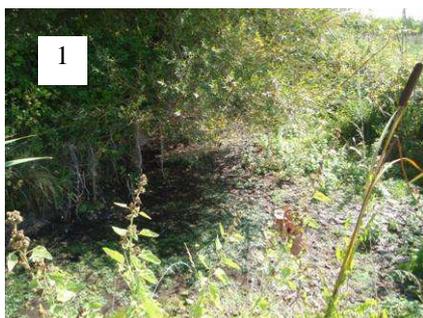
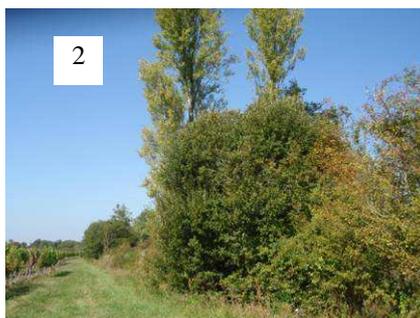
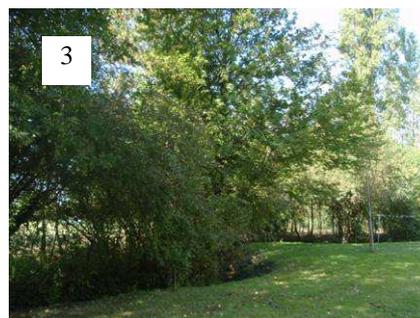
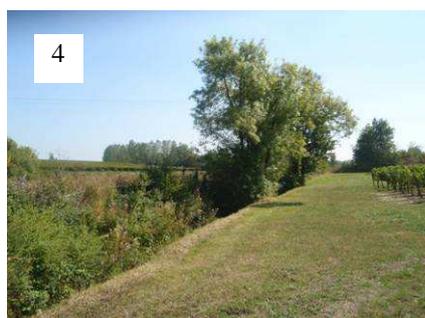
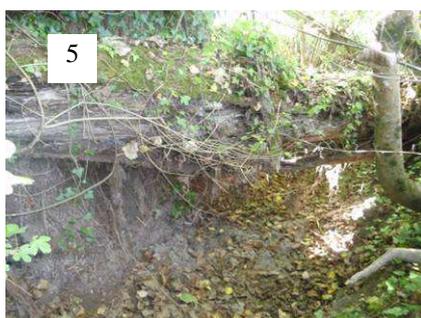
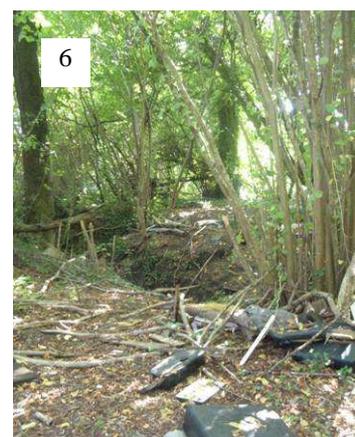
Lit mineur	<p>Alimenté par source entourée de saules et peupliers : résurgence de nappe.          Largeur : 120 à 200 centimètres en moyenne.          Traverse milieu de culture (vigne), prairie et jardins privés.          Colonne d'eau : 5 centimètres, écoulement lentique.          Tracé méandriforme avec secteurs tantôt non végétalisés (zones à fort ombrage), tantôt colonisés par la menthe aquatique, les roseaux et les graminées.          Substrat essentiellement sablo limoneux avec quelques plages de graviers.          Présence de nombreuses zones d'affouillement et de systèmes racinaires apparents créant une bonne diversité en habitat.          Présence de trois embâcles d'amont en aval : un tronç parallèle à la berge, un petit boulot en travers du lit mineur et deux gros troncs de peuplier tombés dans le lit mineur. Les deux premiers ne gênent pas la circulation des eaux. Par contre le dernier créer un bouchon favorisant l'érosion des berges par contournement.          Présence d'une vanne de décharge permettant d'alimenter un bras secondaire.</p>

Berges	<p>Hauteur : 120 à 200 centimètres en moyenne, souvent abrupte.          Nombreux secteurs d'effondrement et d'érosion, dus à la présence de ragondins et à l'existence de nombreux méandres, participant à augmenter le phénomène de comblement du lit mineur.          Présence d'un dépôt sauvage en zone de méandre.</p>
Ripisylve :	<p>Présence sur au moins l'une des deux rives d'une ripisylve variée et étagée souvent discontinue et composée essentiellement de saules, aulnes, chênes, frênes, érables champêtres, ormes et châtaigniers, avec laquelle alterne secteurs majoritairement herbacés associés à de jeunes arbustes.</p>

**La Perouse / Le Poncla : tronçon alimenté par une source (photo 1), marqué par une ripisylve alternant entre secteurs à végétation pluristratifiée et variée (photos 2 et 3) et secteurs à végétation herbacée rase (photo 4), avec un lit mineur présentant quelques embâcles (photo 5) et la présence de dépôts sauvages (photo 6).**
