**Syndicat Intercommunal d'Aménagement Rural (SIAR)  
du canton de Blaye  
33 390 Berson**

Programme de restauration et d'entretien  
régulier du réseau hydrographique sous  
compétence du SIAR du canton de Blaye :  
Etude globale et déclaration d'intérêt général

**Février 2010**

**SARL RIVIERE-ENVIRONNEMENT**

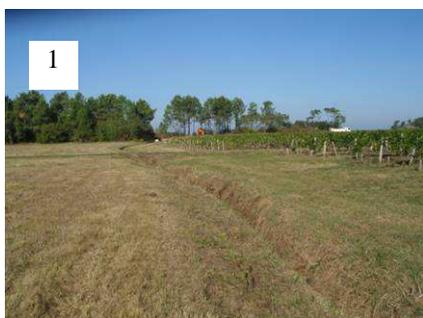
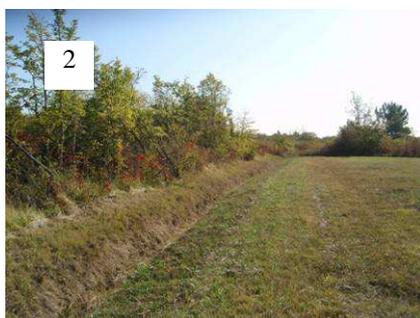
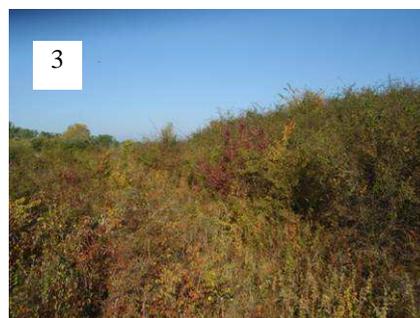
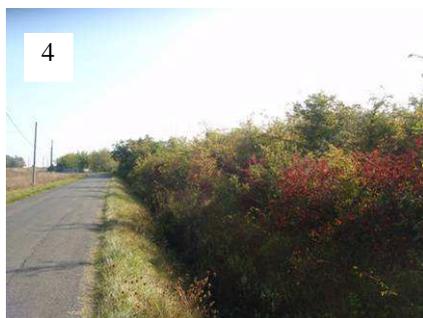
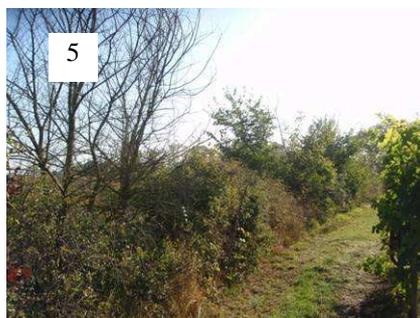
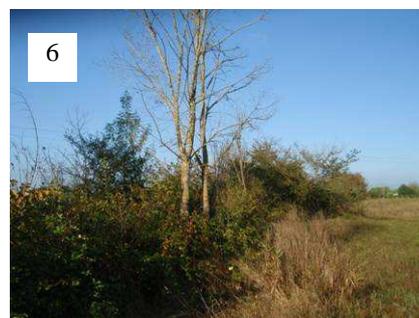
Lit mineur	Largeur : 70 à 110 centimètres en moyenne. Traverse milieu de culture (vigne), secteur naturel boisé et longe route. Fortement envahi par les ronces et la végétation avoisinante au niveau des secteurs boisés. Busé sur près de 100 mètres en amont de la route départementale 137 E1.
Berges	Hauteur : 70 à 120 centimètres en moyenne. Bonne tenue de manière générale, exception faites du secteur extrême amont et du secteur bordant la route, tous deux caractérisés par une strate herbacée rase.
Ripisylve :	Alternance entre une végétation herbacée rase (zone viticole extrême amont et bordure de route) et une végétation arbustive composée de pyracanthas, sureaux, aubépines et buis (végétation non adaptée aux milieux aquatiques), rarement complétée par de jeunes peupliers, acacias, saules, frênes et chênes et parfois limitée à l'une des deux rives (secteurs boisés, zone viticole). On note sur certains secteurs la présence de nombreux arbres morts sur pieds créant une bonne diversité d'habitat.

**Les Jonqueyres : Alternance entre secteurs à végétation herbacée rase (photos 1 et 2) et secteurs à végétation arbustive de type pyracanthas, sureaux, aubépines et buis (photos 3, 4 et 5) associés à la présence d'individus morts sur pied (photo 6).**

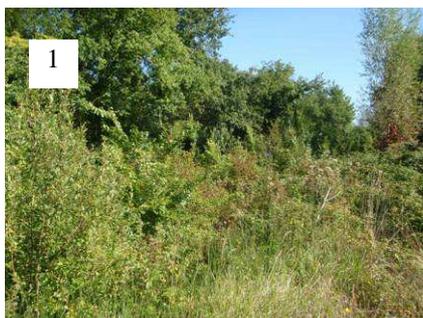
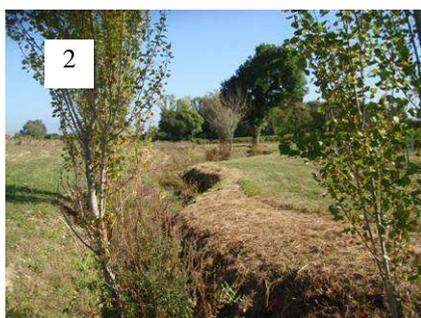
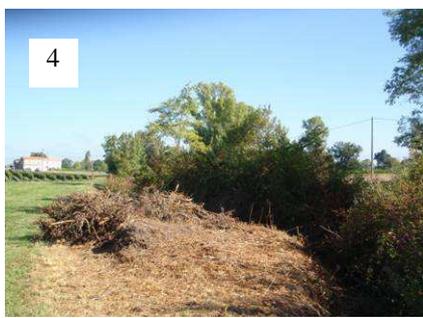
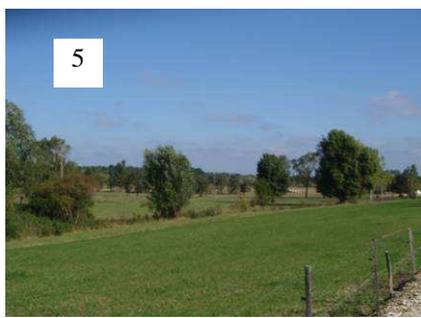
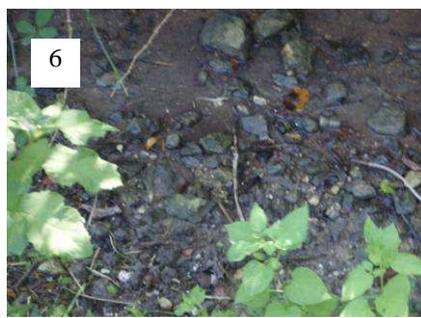
Lit mineur	<p>Largeur : 150 centimètres en moyenne.          Traverse milieu de culture (vigne) et prairie.          Colonne d'eau : 2 centimètres, stagnante.          Souvent à nu et fortement envahi par des dépôts de branchages et de troncs issus de l'entretien riverain et pouvant créer un frein à l'écoulement, on observe également, de rares zones colonisées par la menthe aquatique, le liseron, les ronces et les herbacées au niveau des zones où la ripisylve est dense.          Substrat sablo limoneux avec de rares plages de graviers et galets.          Présence d'une buse positionnée à 40 centimètres au dessus du fond du lit mineur et pouvant donc créer un frein à la migration piscicole.</p>
Berges	<p>Hauteur : 150 à 300 centimètres en moyenne, souvent abrupte.          Forte érosion sur une grande partie du linéaire due à un entretien riverain trop drastique (épareuse arrachant les branches des arbres et la végétation herbacée en entraînant l'effondrement des berges et le comblement du lit mineur).</p>

Ripisylve :	<p>Ripisylve souvent limitée à quelques arbres isolés de type peuplier, chêne, saule et frêne très rarement regroupés sous forme de bosquets. La strate herbacée rase largement dominante est parfois remplacée par une végétation de type ronce et ortie.</p>

**Les Jonqueyres** : Tronçon avec une ripisylve souvent limitée à quelques arbres isolés de type peuplier, chêne, saule et frêne (photos 1, 3 et 5) associé à une forte érosion des berges sur certains secteurs (photos 2 et 4) et à un substrat rarement différencié (photo 6).

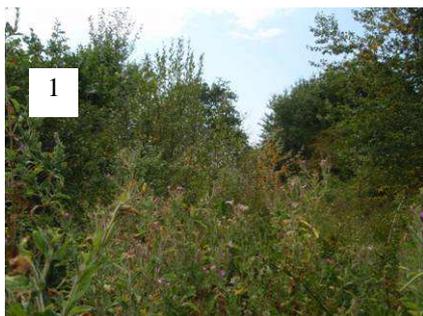
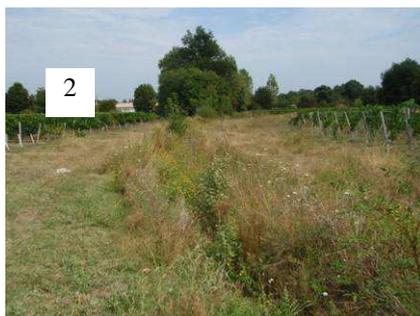
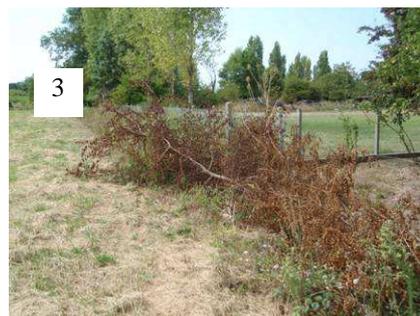
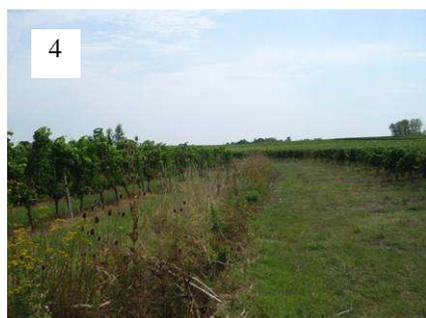
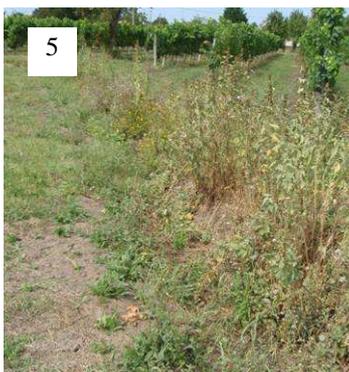
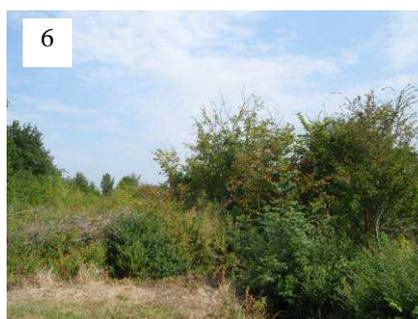
Lit mineur	Largeur : 60 centimètres en moyenne. Traverse bosquet sur l'extrême amont puis zones de culture : vigne. Tracé rectifié et recalibré, présentant de nombreux secteurs comblés par de la terre et les herbes de fauches (conséquence des activités agricoles avoisinantes). Colonisé de manière générale par les graminées et plus particulièrement par les ronces sur l'aval du tronçon. Présence ponctuelle de protections de berge artisanales de type palplanches. Présence d'un embâcle constitué de petits arbres morts déposés dans le lit mineur.
Berges	Hauteur : 60 centimètres en moyenne. Soumises à érosion sur l'amont : conséquence d'un entretien trop drastique, empêchant tout développement de végétation.
Ripisylve :	Elle se limite à une strate herbacée tantôt rase, tantôt haute, complétée en premier lieu, sur l'extrême amont, par un secteur boisé constituant une ripisylve étagée et variée sur l'une des deux rives (chênes, frênes, saules) et en second lieu, en secteur intermédiaire, par un cordon de chênes et de charmes associé à de jeunes saules. On notera sur l'extrême aval un fort développement de nombreux arbustes, non adaptés aux milieux aquatiques, de type buis, pyracantha et aubépine, associés à un fort envahissement des ronces.

**Le Cazaumorin : Tronçon avec ripisylve majoritairement herbacée (photos 2 et 4) qui s'enrichie sur quelques secteurs par la présence d'arbres disposés en cordon ou regroupés en bosquet (photo 1), sur lequel le lit mineur est parfois marqué par la présence d'embâcle (photo 3), comblé par la présence de terre et d'herbes de fauches (photo 5) ou fortement envahie par une végétation non adaptée : pyracantha, buis (photo 6).**

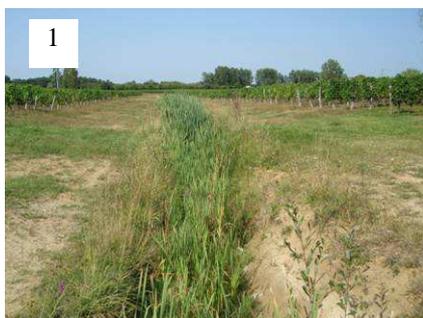
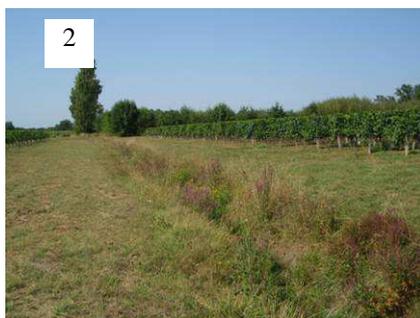
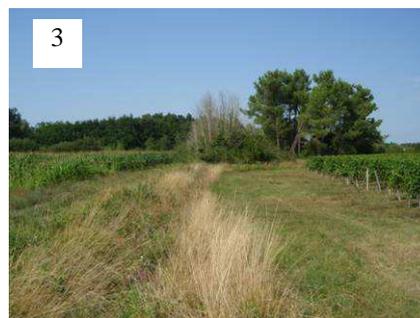
Lit mineur	Alimenté par une source : résurgence de nappe. Largeur : 100 centimètres en moyenne. Traverse zones de culture (vigne), prairie et longe jardins clos et route. Tracé rectifié et recalibré (conséquence des activités agricoles avoisinantes). Colonisé par les graminées, les roseaux et l'agrostis auxquels sont ponctuellement associés la menthe aquatique et les ronces.
Berges	Hauteur : 100 centimètres en moyenne. Soumises à érosion sur l'amont : conséquence d'un entretien trop drastique, en relation directe avec l'activité agricole, participant au comblement du lit mineur.
Ripisylve :	Elle se limite à une strate herbacée plutôt rase, complétée par de très rares arbres (pins et peupliers) répartis en bosquets.

**Le ruisseau de la Valette : Tronçon avec une ripisylve herbacée rase complétée par la présence de bosquet (photo 3), avec un lit mineur colonisé par les roseaux et graminées (photos 1 à 3) et des berges soumises à érosion sur l'amont de part à un entretien trop drastique (photo 2).**

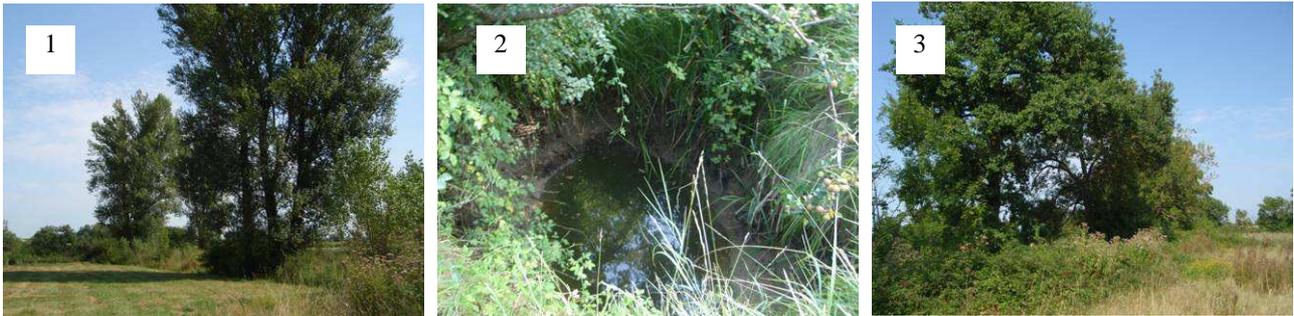
Lit mineur	Largeur : 100 centimètres en moyenne. Traverse prairies. Fort envahissement par les ronces et les graminées. Présence d'un trou dans le lit mineur servant de zone de pompage.
Berges	Hauteur : 100 centimètres en moyenne. Bonne tenue de manière générale.
Ripisylve :	Elle se limite à une strate herbacée haute, complétée par une strate arborée discontinue (saule, chêne, frêne et peuplier espacés de 10 à 20 mètres).

**Le ruisseau de la Valette : Tronçon avec une ripisylve herbacée haute complétée par la présence d'arbres répartis de manière discontinue (photos 1 et 3) et dont le lit mineur, fortement envahie par les ronces (photo 3), à été creusé afin de créer un point d'alimentation en eau (photo 2).**

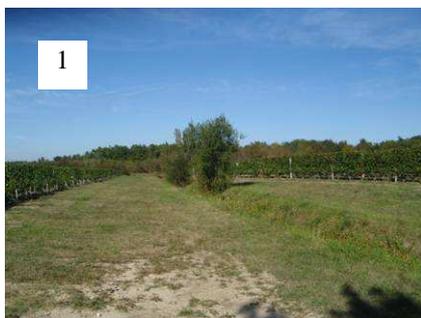
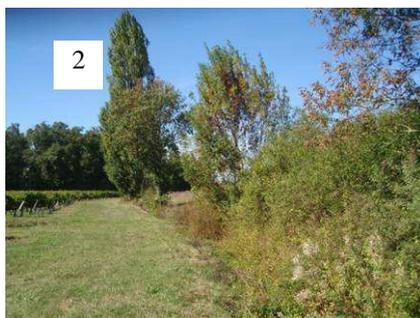
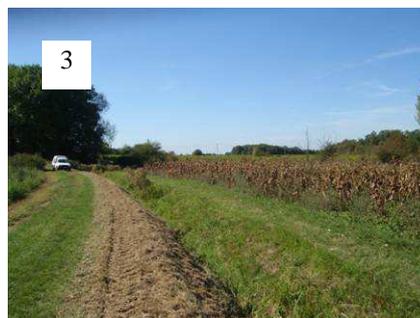
Lit mineur	Largeur : 70 à 120 centimètres en moyenne, avec variations brutales de la section d'écoulement : discontinuité morphologique. Traverse zones de culture (vigne), prairie, peupleraies. Tracé rectifié et recalibré (conséquence des activités avoisinantes). Alternance entre secteurs à nu majoritaires, secteurs colonisés par les graminées, les roseaux, la menthe aquatique et les ronces. Présence d'un bout de tronç sur l'extrême amont, non gênant pour l'écoulement naturel des eaux.
Berges	Hauteur : 100 à 200 centimètres en moyenne. Soumises à érosion sur certains secteurs : conséquence d'un entretien trop drastique due aux 'activités avoisinantes.
Ripisylve :	Herbacée majoritaire, elle est complétée par la présence de saules, chênes, frênes et peupliers, alternant avec aubépines, sureaux et pyracanthas, isolés ou regroupés sous forme de haies et de bosquets. On notera sur l'ensemble du linéaire le développement de jeunes individus (saules notamment).

**Le Montil / Le Prajot : Tronçon avec une ripisylve herbacée majoritaire (photos 1 et 3) complétée par la présence d'arbres isolés (photo 1) ou regroupés en haies (photo 2).**

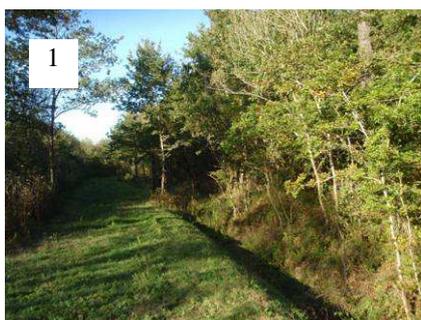
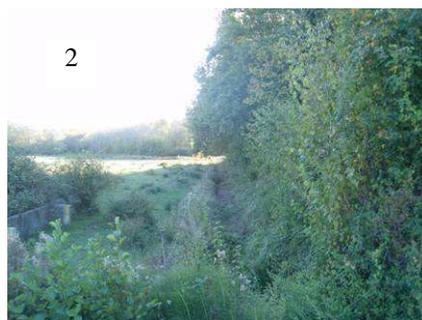
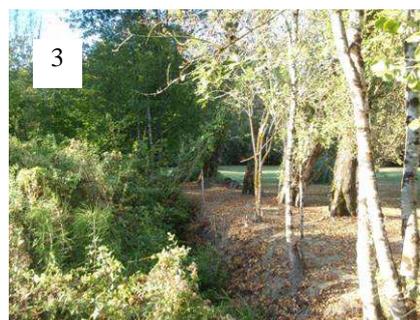
Lit mineur	Largeur : 150 centimètres en moyenne. Traverse milieux naturels boisés et prairies. Souvent peu végétalisé, il se retrouve sur certains secteurs, colonisé par les roseaux, la menthe aquatique, les prèles et de jeunes saules.
Berges	Hauteur : 150 centimètres en moyenne. Présence de secteurs soumis à érosion au niveau des prairies : conséquence de la divagation du bétail augmentant le phénomène de comblement du lit mineur.
Ripisylve :	Elle est souvent associée à la présence de chênes, frênes et saules présents sur au moins l'une des deux berges, le plus souvent regroupés sous forme de bosquets et plus rarement sous forme d'individus isolés. L'extrême amont du tronçon se trouve particulièrement envahi par les ronces.

**Le Montil / Le Prajot : Tronçon avec une ripisylve pluristratifiée et variée présente sur au moins l'une des deux berges sous forme de bosquets (photos 1 et 2) ou d'individus isolés (photo 3).**

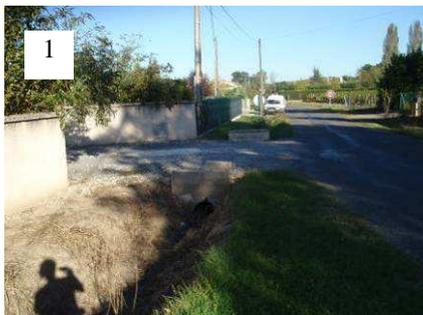
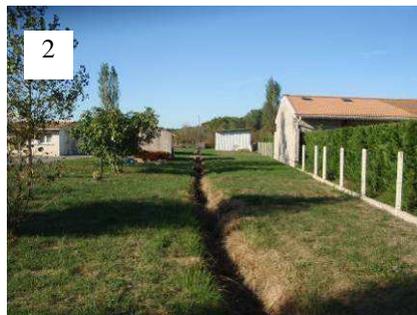
Lit mineur	Largeur : 60 centimètres en moyenne. Longe route et traverse jardins clos. Recalibré et réctifié.
Berges	Hauteur : 60 centimètres en moyenne. Forte érosion due au manque de végétation en berge.
Ripisylve :	Inexistante, elle se limite à une strate herbacée rase voire absente.

**La Font : Tronçon avec une ripisylve inexistante se limitant à une strate herbacée rase ou absente et dont les berges sont soumises à érosion (photos 1 et 2).**

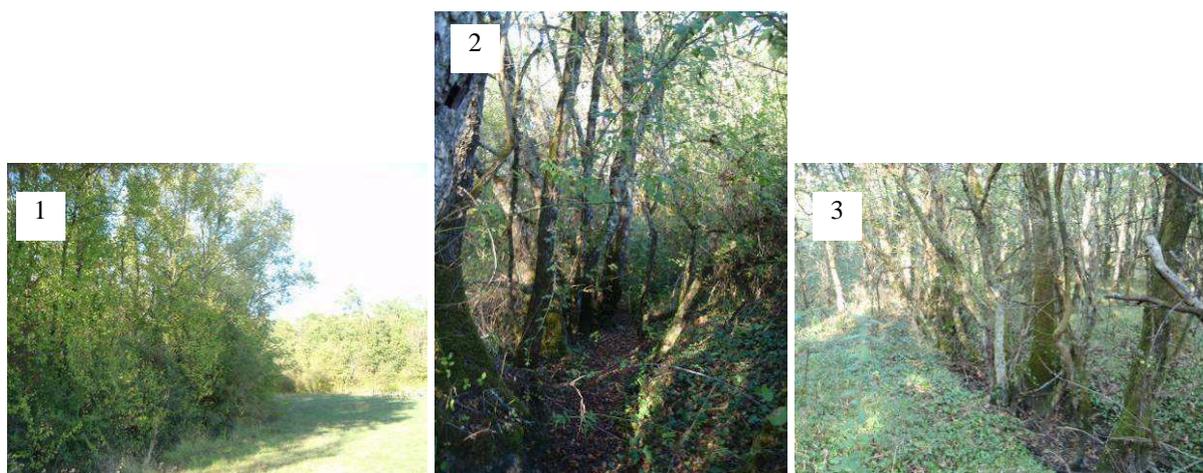
Lit mineur	Largeur : 60 centimètres en moyenne. Traverse prairies et milieu naturel boisé. Souvent non végétalisé de part la présence d'un fort ombrage. Nombreux branchages, ainsi qu'un tronc en travers du lit mineur, au niveau du secteur boisé. Ces embâcles ne présentent pas de gêne au niveau de l'écoulement des eaux. Présence de nombreux arbres ayant poussé dans le lit mineur.
Berges	Hauteur : 60 centimètres en moyenne. Bonne tenue de manière générale.
Ripisylve :	Présence de chênes, frênes, saules, tilleuls et aubépines formant une ripisylve étagée, discontinue et présente sur au moins l'une des deux berges.

**La Font : Tronçon avec une ripisylve variée, étagée et discontinue au moins présente sur l'une des deux berges (photos 1 à 3).**

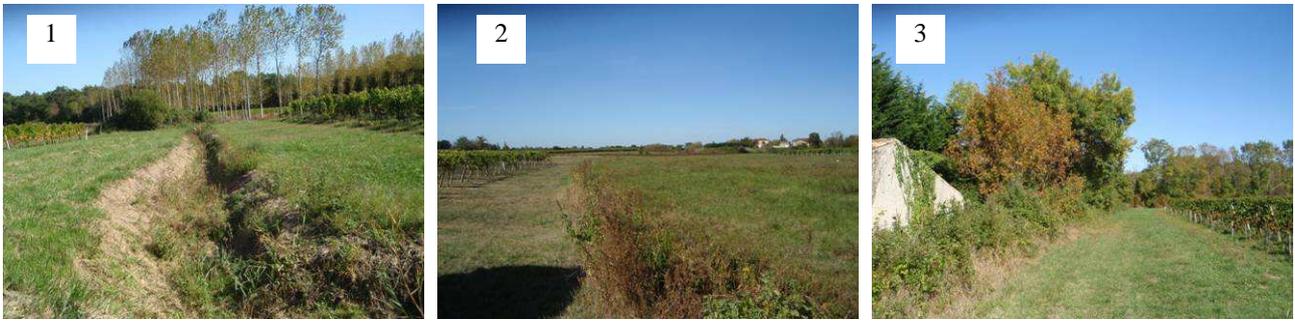
Lit mineur	Traverse milieu de culture (vigne), prairie et longe jardins clos. Largeur : 20 à 100 centimètres en moyenne avec variations brutales de la section d'écoulement : discontinuité morphologique. Tracé recalibré et rectifié. Alternance entre secteurs à nu (sans végétation), secteurs colonisés par les graminées et secteurs envahis par les ronces.
Berges	Hauteur : 10 à 100 centimètres en moyenne. Forte érosion due, d'une part à un entretien trop drastique des berges empêchant le développement de la végétation et, d'autre part à la divagation du bétail en secteur de prairie. Ces phénomènes participent au comblement progressif du lit mineur.
Ripisylve :	Souvent associée à une strate herbacée rase elle s'agrémente notamment sur l'amont de ronces, pyracanthas et aubépines associés à la présence ponctuelle de grands individus vieillissants de type frênes, peupliers et chênes.

**Le Pinet : tronçon avec une ripisylve herbacée rase, souvent associé à des problèmes d'érosion en berges (photos 1 et 2), qui s'agrémente sur l'amont de ronces, pyracanthas et aubépines associés à la présence ponctuelle de grands individus vieillissants (photo 3).**

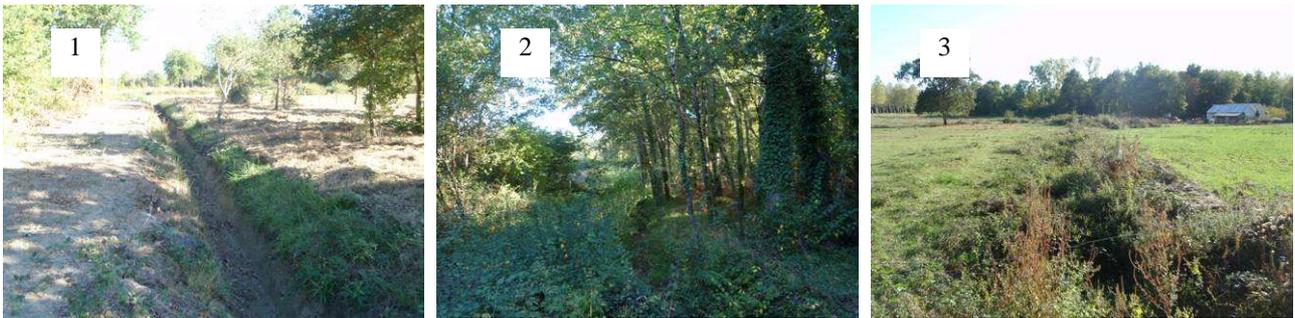
Lit mineur	Largeur : 50 à 150 centimètres en moyenne avec variations brutales de la section d'écoulement : discontinuité morphologique. Traverse secteurs naturels boisés et prairies. Tracé rectifié et recalibré. Présence d'une barrière en bois en travers du lit mineur. Présence de souches et de troncs dans le lit mineur augmentant l'érodabilité des berges mais ne présentant pas d'enjeux majeurs de part la position du tronçon (milieu naturel boisé). Colonisé par les graminées au niveau des secteurs ouverts.
Berges	Hauteur : 70 à 200 centimètres en moyenne. Soumises à érosion, d'une part de part la présence de souche dans le lit mineur participant à la déviation du courant sur les berges et d'autre part de part un manque de végétation sur certains secteurs.
Ripisylve :	Herbacée rase ou haute (ronces et orties) associée à la présence de chênes, acacias et frênes répartis de manière discontinue.

La Rouille Nord : tronçon avec une ripisylve herbacée rase (photo 1) ou haute (photo 3), associé à la présence d'arbres répartis de manière discontinue (photo 2).

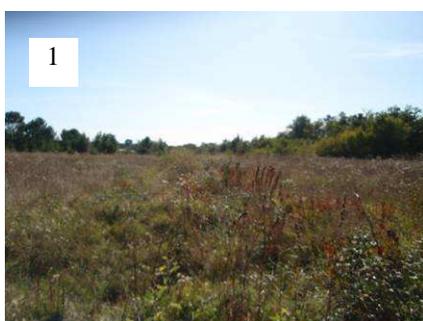
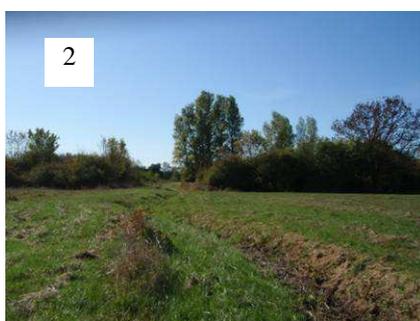
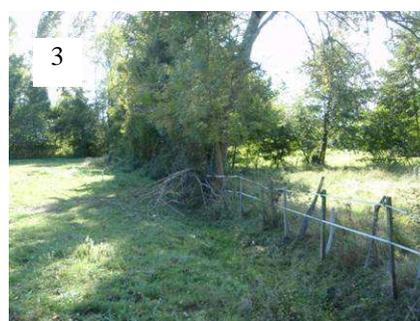
Lit mineur	Largeur : 40 à 100 centimètres en moyenne. Traverse prairies et longe route. Souvent à nu, il est parfois rempli d'herbes de fauche et est colonisé sur l'amont par des graminées et de jeunes saules.
Berges	Hauteur : 100 centimètres en moyenne. Soumises à érosion de part un entretien trop drastique empêchant le développement de la végétation en berge.
Ripisylve :	Elle est majoritairement associée à une strate herbacée plutôt rase, complétée par de très rares arbres (boulots, chênes, frênes et peupliers) souvent isolés et parfois regroupés en haies ou bosquets discontinus. On notera la présence de nombreux jeunes saules au niveau du lieu dit les Raymondières.

**Le Terrier de Bonin : Tronçon avec une ripisylve herbacée majoritaire (photos 1 et 2) associée à la présence ponctuelle d'arbres isolés (photo 2) ou regroupés en haies discontinues (photo 3).**

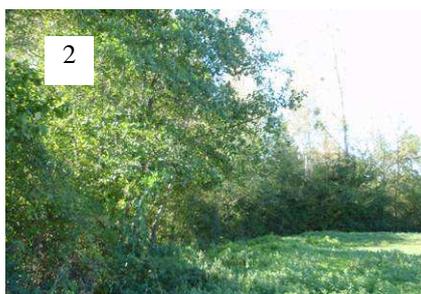
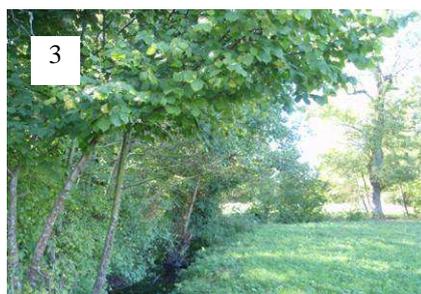
Lit mineur	Alimenté par une source naturelle Largeur : 200 centimètres en moyenne. Traverse jardins clos et prairies. Substrat sablo limoneux. Colonne d'eau 20 centimètres en moyenne avec écoulement lentique.
Berges	Hauteur : 40 à 100 centimètres en moyenne. Quelques zones soumises à effondrement et érosion, suite à la divagation du bétail, participant au comblement du lit mineur.
Ripisylve :	Présence de chênes, frênes, aulnes, saules, peupliers et aubépines formant une ripisylve étagée, variée et discontinue, présente sur au moins l'une des deux berges sous formes de haies ou petits bosquets.

La Rouille Sud : Tronçon alimenté par une source (photo 1) et marqué par une ripisylve variée, étagée et discontinue présente sur au moins l'une des deux berges (photos 2 et 3).

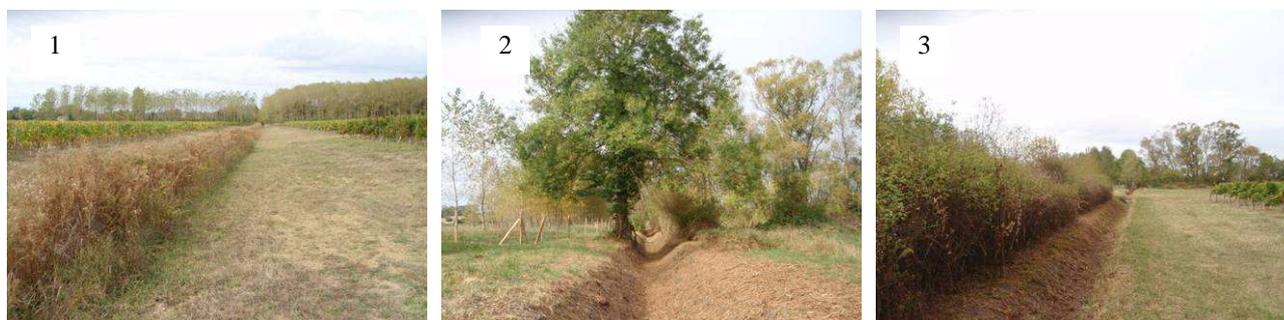
Lit mineur	Alimenté par un réservoir d'eau DFCI (source) : résurgence de nappe. Largeur : 70 à 120 centimètres en moyenne avec variations brutales de la section d'écoulement : discontinuité morphologique. Traverse zones de culture (vigne) et peupleraie. On notera la présence d'un plan d'eau récemment creusé. Tracé rectifié et recalibré (conséquence des activités agricoles avoisinantes). Souvent à nu et parfois colonisé par les graminées sur Cartelègue, il est fortement envahi par les ronces sur Campugnan.
Berges	Hauteur : 70 centimètres en moyenne. Soumises à érosion de part un entretien trop drastique empêchant le développement de la végétation en berge (conséquence de l'activité viticole).
Ripisylve :	Elle est majoritairement associée une strate herbacée plutôt rase, complétée par de très rares arbres (jeunes saules, frênes, aubépines et peupliers) souvent isolés et parfois regroupés en haies ou bosquets.

Le Balanger : Tronçon avec une ripisylve herbacée majoritaire (photo 1) associée à la présence ponctuelle d'arbres isolés (photo 2) ou regroupés en haies (photo 3).

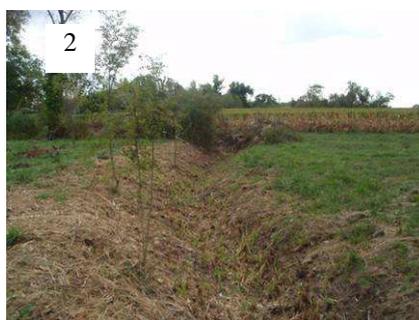
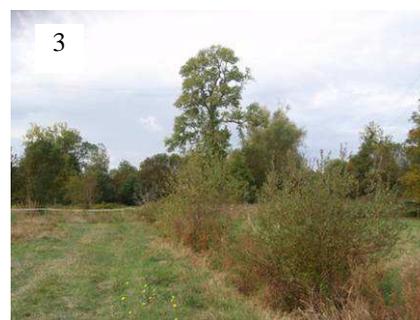
Lit mineur	Largeur : 120 centimètres en moyenne. Traverse zones de culture (vigne), prairie et peupleraie. Tracé rectifié et recalibré (conséquence des activités agricoles avoisinantes). Souvent à nu et parfois colonisé par les graminées, la menthe aquatique et les roseaux.
Berges	Hauteur : 70 à 150 centimètres en moyenne. Soumises à érosion de part un entretien trop drastique empêchant le développement de la végétation en berge.
Ripisylve :	Elle est majoritairement associée à une strate herbacée tantôt rase, tantôt haute, ponctuellement associée à la présence de frênes, saules et peupliers soit isolés, soit regroupés sous forme de haies discontinues.

**Le Pouyau : Tronçon avec une ripisylve herbacée majoritaire (photo 2) associée à la présence ponctuelle d'arbres isolés (photo 1) ou regroupés en haies discontinues (photo 3).**

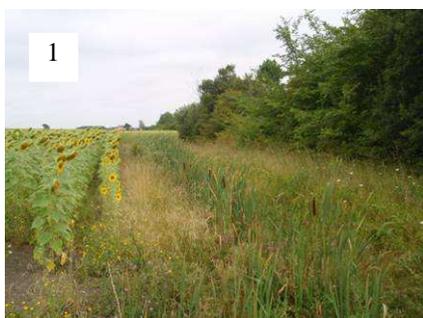
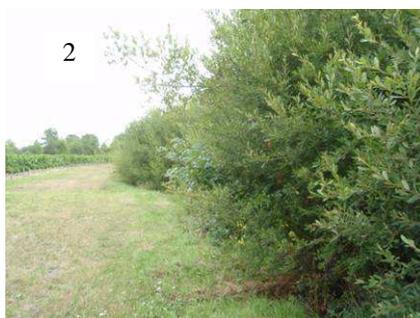
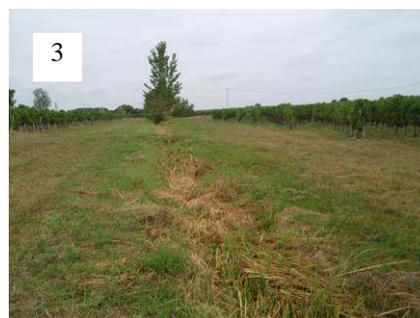
Lit mineur	Largeur : 80 centimètres en moyenne. Traverse milieu de culture de type vigne et tournesol. Alternance entre, d'une part, les secteurs colonisés par les graminées et les ronces, ponctuellement associés à la présence de roseaux, menthes aquatiques, joncs et oenanthés aquatiques; et d'autre part, les secteurs comblés par les herbes de fauche et la terre.
Berges	Hauteur : 50 à 100 centimètres en moyenne. Quelques secteurs d'effondrement dus à la présence d'un entretien trop drastique empêchant l'installation de la végétation.
Ripisylve :	Herbacée majoritaire, on trouve ponctuellement saules, chênes, frênes et peupliers sous forme d'individus isolés ou regroupés en bosquet.

Le Mirabou : Tronçon avec une ripisylve herbacée majoritaire (photos 1 et 3) associée à la présence ponctuelle d'arbres isolés (photo 3) ou regroupés en bosquets (photo 2).

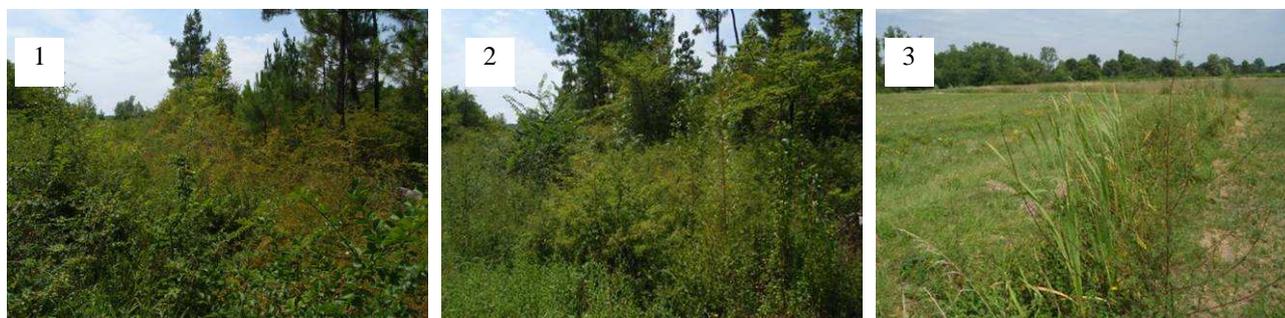
Lit mineur	Largeur : 80 à 130 centimètres en moyenne, avec variations brutales de la section d'écoulement. Traverse un secteur boisé de type épineux en amont et des zones de prairies ou de viticultures sur l'aval. Fort envahissement par les graminées de manière générale associées à la présence importantes de ronces en amont et ponctuelle de roseaux, menthes aquatiques, joncs et oenanthes aquatiques sur l'aval.
Berges	Hauteur : 100 centimètres en moyenne. Bonne tenue de manière générale.
Ripisylve :	Le secteur amont plus diversifié est envahi par une strate arbustive discontinue de type aubépine, ajonc et pyracantha associée à un fort développement des ronces et à la présence de jeunes saules. Le secteur aval, lui est caractérisé par la présence d'un ripisylve herbacée rase associée à la présence ponctuelle de jeunes saules.

**Le Galtus : Tronçon avec une ripisylve arbustive discontinue et envahissante sur l'amont (photos 1 et 2) et une ripisylve herbacée rase associée à quelques jeunes saules sur l'aval (photo 3).**

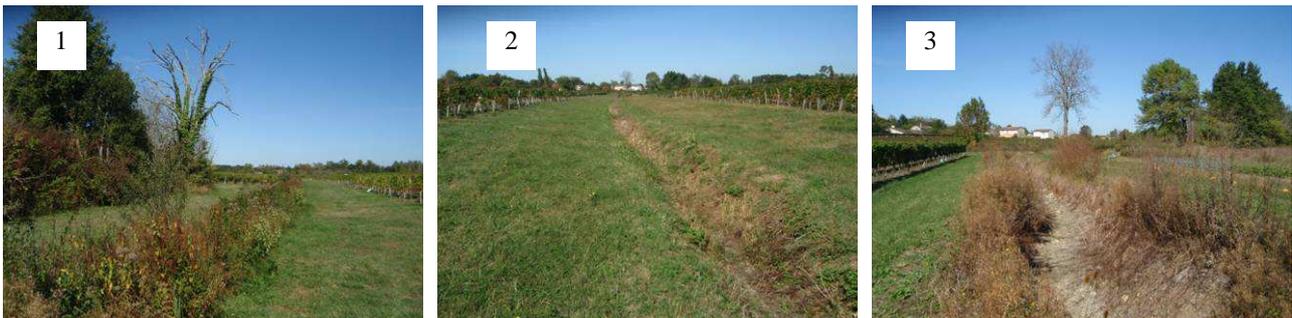
Lit mineur	Largeur : 70 à 150 centimètres en moyenne, avec variations brutales de la section d'écoulement : discontinuité morphologique. Traverse zones de culture : vignes. Alternance entre secteurs à nu (sans végétation), secteurs colonisés par les graminées, les roseaux, la menthe aquatique et les joncs et secteurs comblés par les herbes de fauches.
Berges	Hauteur : 120 centimètres en moyenne. Présence de nombreux secteurs d'érosion dus à un entretien trop drastique empêchant la végétation de s'implanter.
Ripisylve :	Herbacée rase ou haute de type prêles, roseaux, joncs et ronces associée à la présence ponctuelle de jeunes saules et de grands individus (frênes et chênes).

La Bretonnière : Tronçon avec une ripisylve majoritairement herbacée (photos 1 à 3), sur lequel les berges sont fortement soumises à érosion (photos 2 et 3).

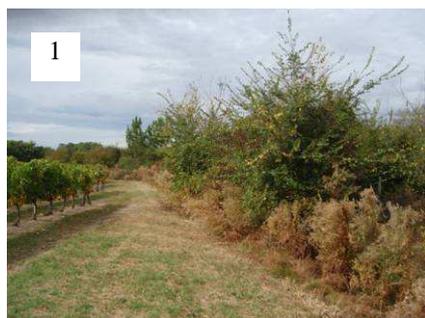
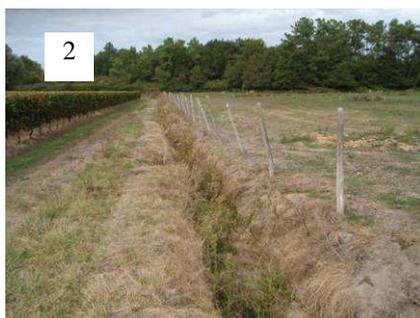
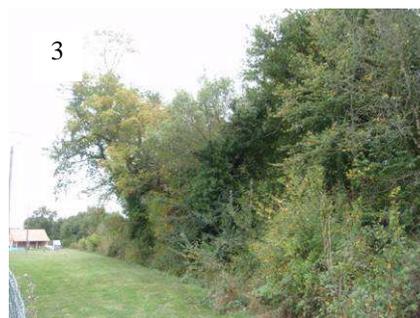
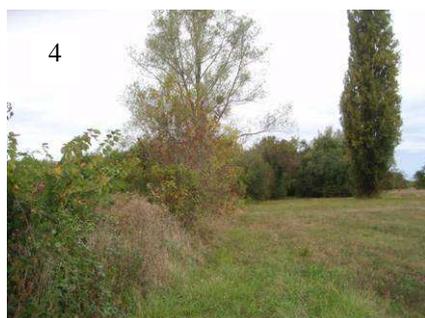
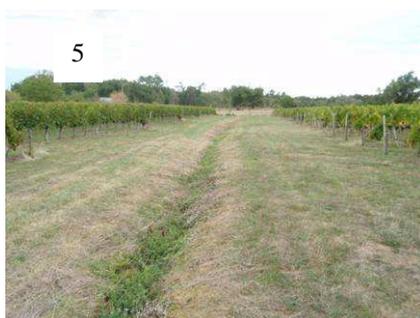
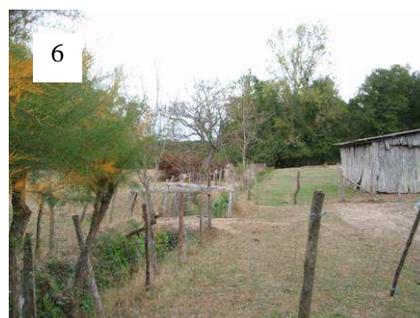
Lit mineur	Alimenté par un réservoir naturel DFCI : résurgence de nappe. Tracé recalibré et rectifié. Traverse vigne, prairie, habitations et longe route. Largeur : 30 à 150 centimètres en moyenne, avec variations brutales de la section d'écoulement : discontinuité morphologique. Présence d'un barrage sur le lit mineur servant à constituer un étang artificiel. Alternance entre secteurs à nu (sans végétation), secteurs comblés par les herbes de fauche et secteurs colonisés de manière générale par les graminées et plus particulièrement par les ronces, les roseaux et la menthe.
Berges	Hauteur : 70 à 120 centimètres en moyenne. Présence de zones d'effondrement et d'érosion due, d'une part à la divagation du bétail et d'autre part, à un entretien trop drastique empêchant tout développement de végétation maintenant les berges. Ces phénomènes participent au comblement progressif du lit mineur.
Ripisylve :	Ripisylve herbacée majoritaire complétée par la présence d'aulnes, ormes, saules, frênes, chênes, peupliers et aubépines, isolés ou regroupés en haies ou bosquets discontinus et associés au développement de buis et pyracanthas.

Le Lion d'Or : Tronçon avec une ripisylve herbacée majoritaire (photos 2 et 5) complétée par la présence d'arbres isolés (photos 4 et 6) ou regroupés en haies (photo 1) ou bosquets discontinus (photo 3).

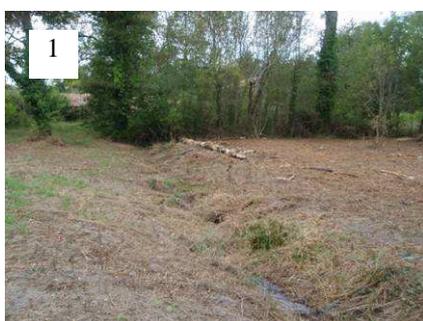
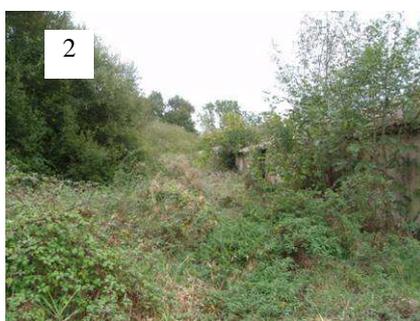
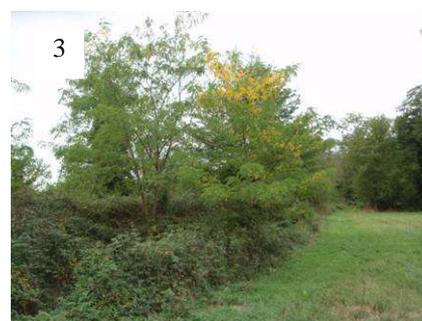
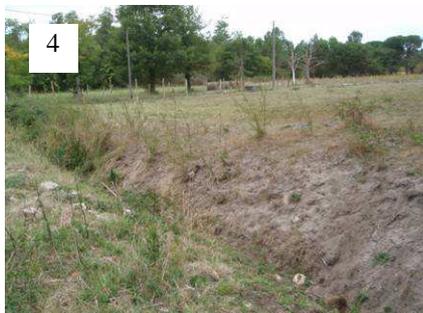
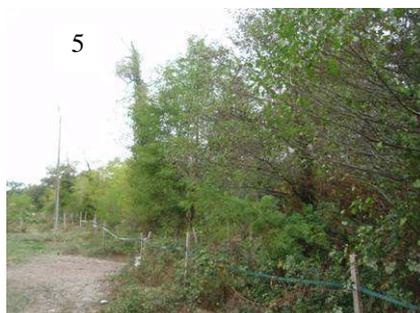
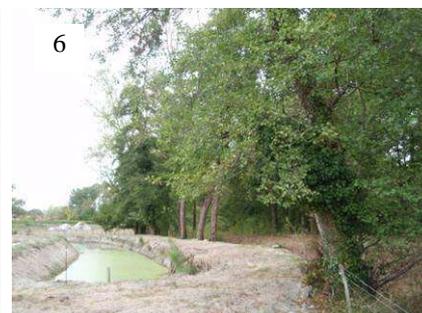
Lit mineur	Traverse prairies, jardins et zones boisés. Largeur : 70 à 150 centimètres en moyenne, avec variations brutales de la section d'écoulement : discontinuité morphologique. Fort envahissement sur la quasi-totalité du linéaire par les ronces et orties.
Berges	Hauteur : 70 à 150 centimètres en moyenne, souvent abrupte. Présence de zones d'effondrement et d'érosion due, d'une part à la divagation du bétail et d'autre part, à un entretien trop drastique empêchant tout développement de végétation maintenant les berges. Ces phénomènes participent au comblement progressif du lit mineur. Présence de 2 protections de berges de type barrière girondine et enrochement.
Ripisylve :	Ripisylve herbacée majoritaire. De type rase ou haute (ronces, graminées, orties et liserons), elle est associée à la présence de peupliers, chênes, acacias, frênes et aubépines sous forme d'individus isolés ou sous forme de bosquets.

**La Courant : Tronçon avec une ripisylve herbacée majoritaire (photos 1, 2 et 4) complétée par la présence d'arbres isolés (photo 3) ou regroupés en bosquets (photos 5 et 6) et sur lequel les berges sont souvent soumises à érosion (photos 1 et 4).**

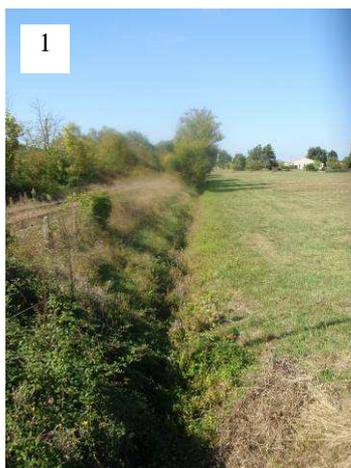
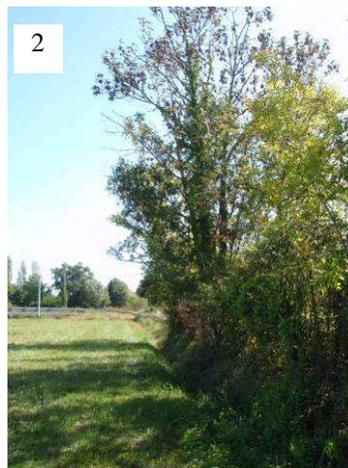
Lit mineur	Traverse prairies. Largeur : 50 centimètres en moyenne. Peu végétalisé
Berges	Hauteur : 50 à 70 centimètres en moyenne. Présence de zones d'érosion due à un manque de végétation maintenant les berges (entretien trop drastique).
Ripisylve :	Ripisylve herbacée rase majoritaire à laquelle s'ajoute sur l'amont frênes et saules sous forme de haies continues.

**Le Courtebotte : Tronçon avec une ripisylve herbacée rase majoritaire (photo 1) complétée par la présence de frênes et saules regroupés sous la forme d'une haie continue (photo 2) et sur lequel les berges sont souvent soumises à érosion (photo 1).**

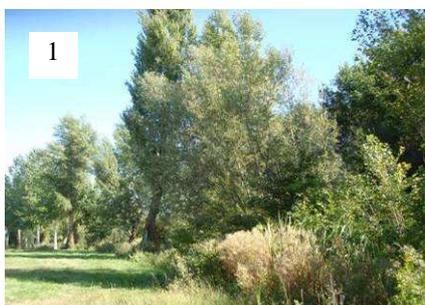
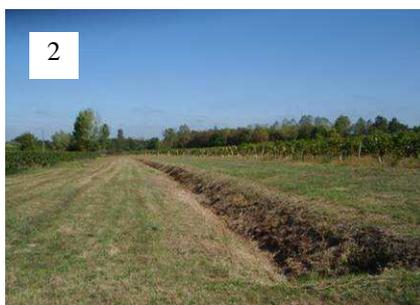
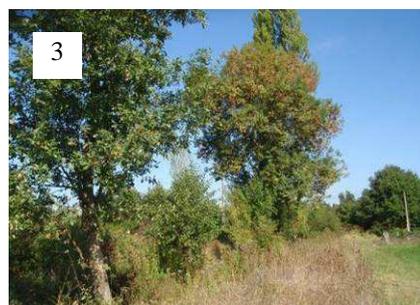
Lit mineur	Traverse prairies et zones de culture (vigne). Largeur : 100 à 200 centimètres en moyenne. Alternance entre les secteurs peu végétalisés et les secteurs colonisés par les graminées, la menthe aquatique et les roseaux.
Berges	Hauteur : 100 à 250 centimètres en moyenne. Présence de zones d'érosion due à un manque de végétation maintenant les berges (entretien trop drastique).
Ripisylve :	Présence sur au moins l'une des deux berges et sur la majorité du tronçon de frênes, saules, chênes, aulnes et peupliers, soit sous forme d'individus isolés soit sous forme de haies discontinues ou plus rarement resserrées. On notera la présence d'un secteur à ripisylve uniquement herbacée rase.

**Le Courtebotte : Tronçon avec une ripisylve majoritairement étagée et variée sous forme de haies discontinues (photo 3) ou resserrées (photo 1) sur lequel on retrouve un tronçon à strate herbacée rase (photo 2).**

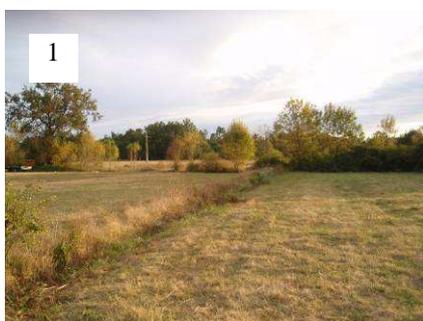
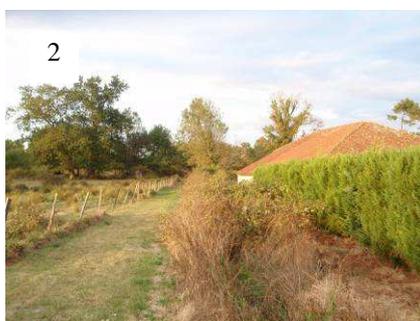
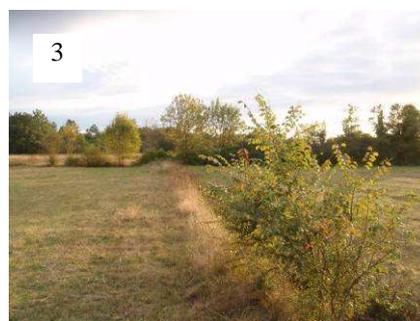
Lit mineur	Traverse prairies et longe habitations. Largeur : 70 centimètres en moyenne. Envahissement ponctuel par les ronces et orties. Présence ponctuelle de jeunes saules.
Berges	Hauteur : 80 centimètres en moyenne. Présence de zones d'effondrement et d'érosion due, d'une part à la divagation du bétail et d'autre part, à la constitution sableuse de ces dernières, associée à l'absence de végétation pour les maintenir.
Ripisylve :	Ripisylve herbacée rase ou haute associée à la présence ponctuelle de jeunes saules implantés dans le talus.

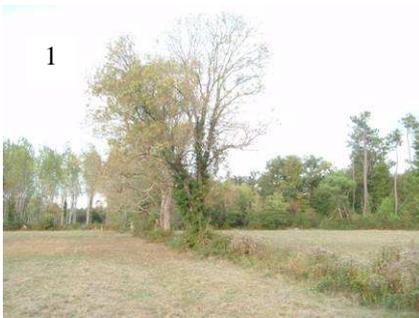
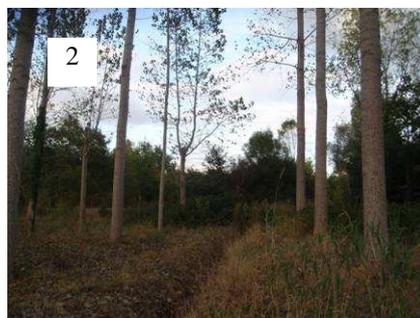
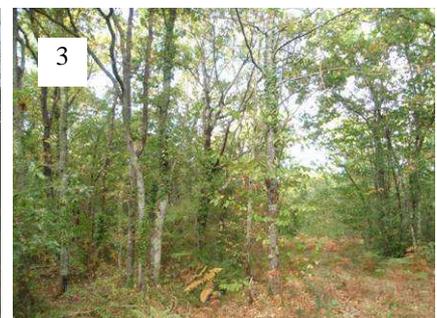
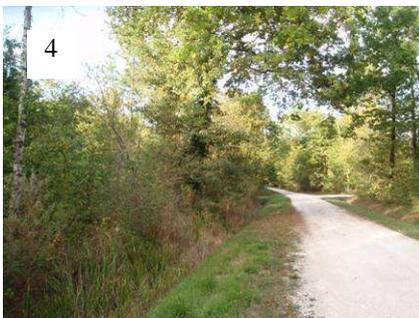
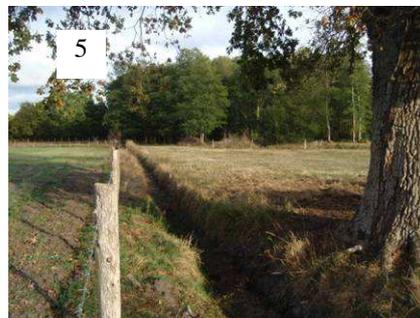
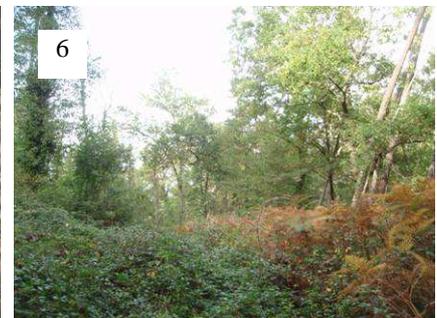
Lit mineur	Traverse peupleraie, milieux naturels boisés, prairies et longe chemin. Largeur : 70 à 150 centimètres en moyenne, avec variations brutales de la section d'écoulement : discontinuité morphologique. Tracé recalibré et rectifié. Envahissement ponctuel par les ronces et orties. Présence d'un tronc dans le lit mineur parallèle à la berge et ne gênant pas l'écoulement naturel des eaux.
Berges	Hauteur : 100 à 160 centimètres en moyenne. Présence de zones d'effondrement et d'érosion due, d'une part à la divagation du bétail et d'autre part, à la constitution sableuse de ces dernières, associée à l'absence de végétation pour les maintenir.
Ripisylve :	Ripisylve herbacée rase (amont) ou haute (ronces, orties, fougères et ajoncs sur l'aval) associée à la présence de peupliers, chênes, châtaigniers, frênes, aulnes, ainsi qu'aubépines et pyracanthas sur l'amont. Ces arbres sont soit isolés, soit regroupés sous forme de haies ou de bosquets discontinus.

**La Font d'Hervais / Le Clonard : Tronçon avec une ripisylve herbacée rase (photos 1 et 2) ou haute (photo 6) associée à la présence d'arbres et d'arbustes isolés (photos 1 et 5), ou regroupés sous forme de haies ou de bosquets discontinus (photos 3 et 4), avec des berges soumises à érosion (photo 5).**

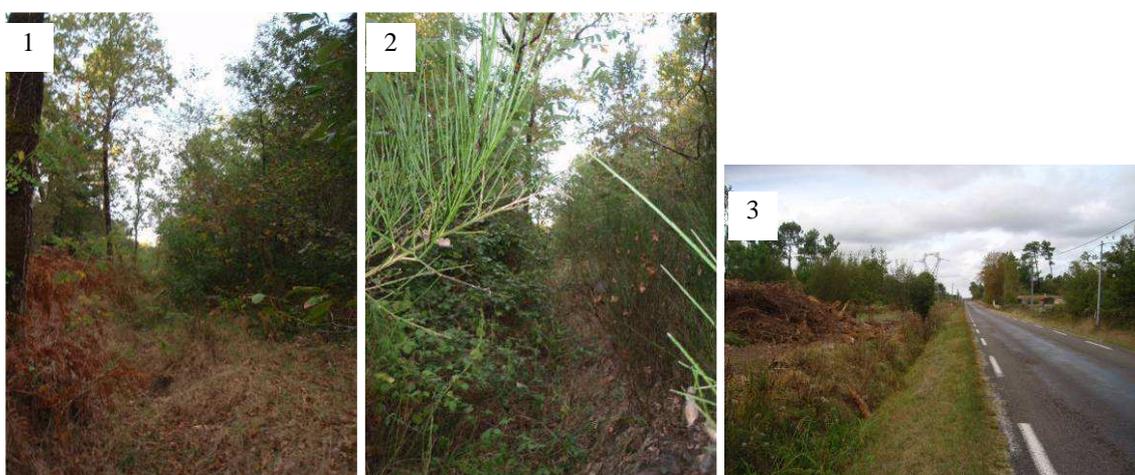
**La Comteau : Tronçon avec une ripisylve herbacée rase, le long de la route (photo 3) et qui, en milieu boisé, est constituée d'arbres isolés de type chênes, acacias et châtaigniers auxquels s'ajoute ponctuellement ronces et ajoncs, (photos 1 et 2).**

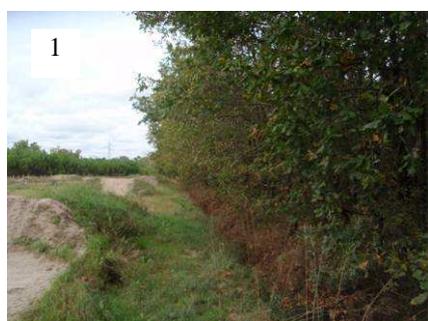
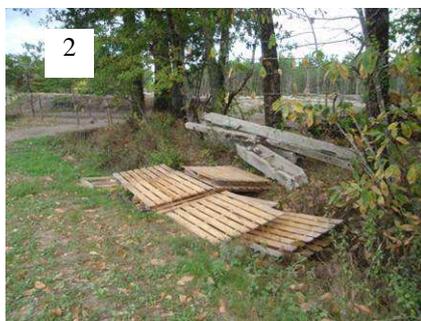
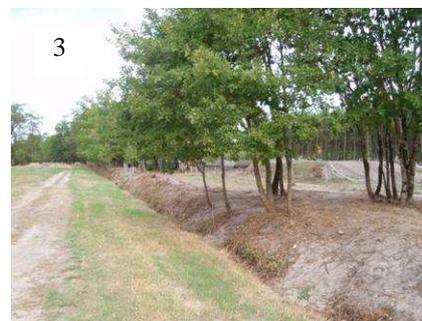
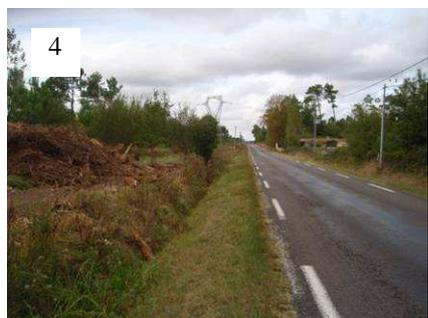
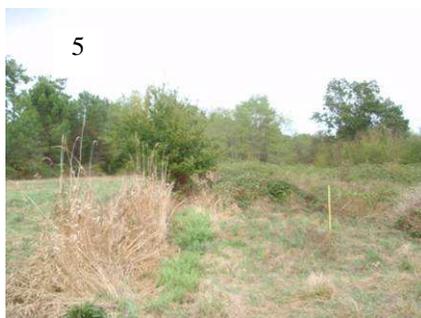
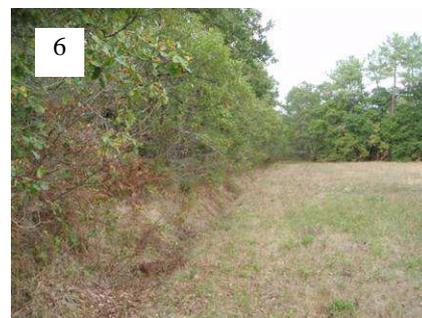
**Le Bois rond : tronçon avec une ripisylve herbacée majoritaire (photos 3, 4 et 5) associée à la présence de chênes soit isolés (photos 2 et 3) soit regroupés sous forme de bois et associés à la présence de châtaigniers de manière discontinue (photos 1 et 6), sur lequel on trouve quelques embâcles (photo 2).**

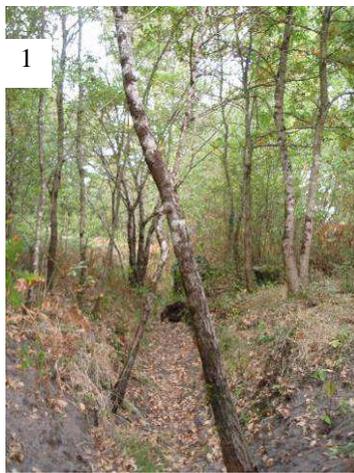
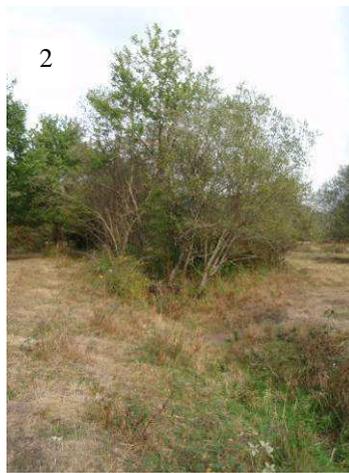
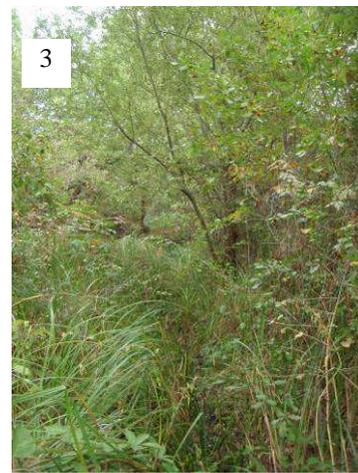
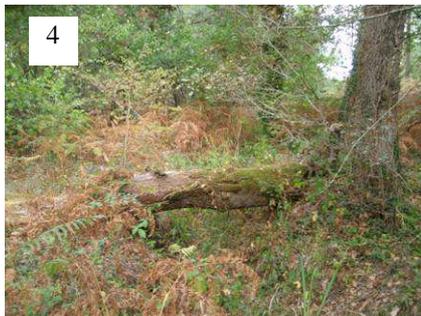
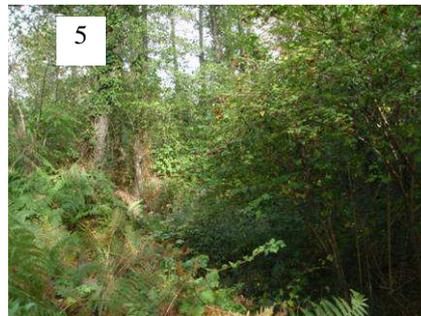
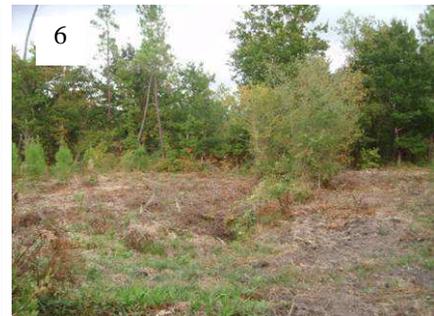
**Le Bois rond : tronçon avec une ripisylve variée, étagée et discontinue matérialisée sous forme de boisement ou de haie (photos 1, 3, 5) associée à la présence de secteurs plus ouverts à arbres isolés (photos 2 et 6), sur lequel on retrouve quelques embâcles (photo 4).**

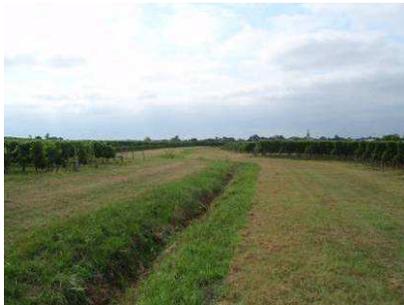
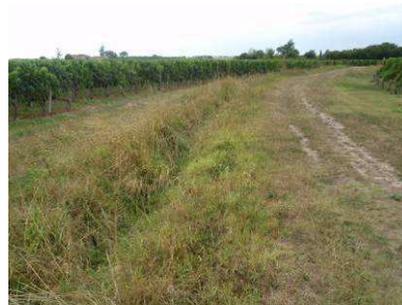
- les fossés : anciens cours d'eau ayant fait l'objet de recalibrage, busage, suppression de la végétation sur les berges, .... ; souvent entretenus par le passé à la pelle mécanique.

Photos : Exemples de fossés présents sur le territoire de compétence du Siar

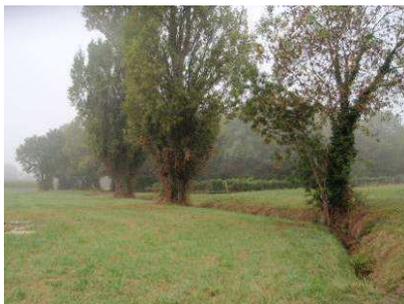
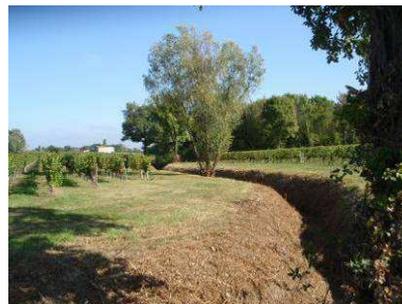
- les fossés qui pourraient revenir dans la typologie « cours d'eau » à condition que les modes de gestion évoluent vers une meilleure prise en compte de l'écosystème dans toutes ses composantes tant physiques que biologiques.

Photos : Exemples de fossés présents sur le territoire de compétence du Siar et pouvant redevenir des cours d'eau.

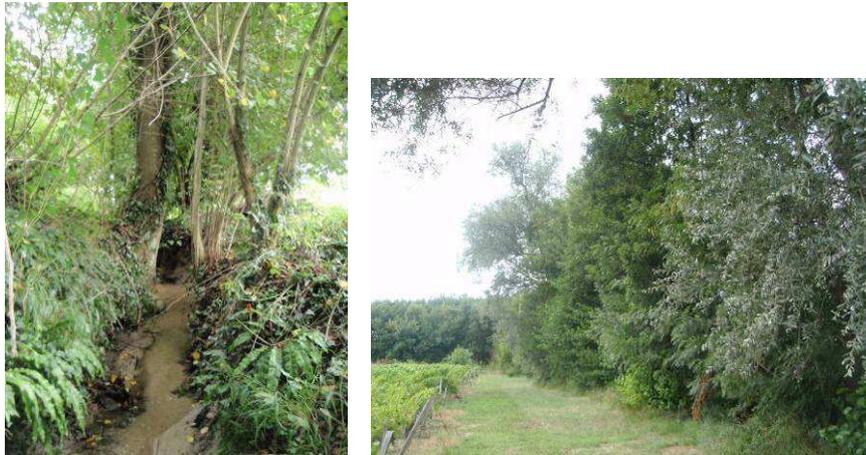
- les cours d'eau ; ils n'ont pas été artificialisés ; la végétation sur les berges a été conservée ; elle est diversifiée. Ce réseau hydrographique présente un intérêt paysager et joue un rôle majeur dans les corridors écologiques (trame verte et trame bleue du Grenelle de l'Environnement).

Photos : Exemples de cours d'eau présents sur le territoire de compétence du Siar.

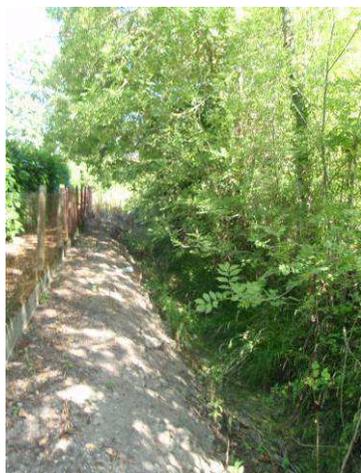
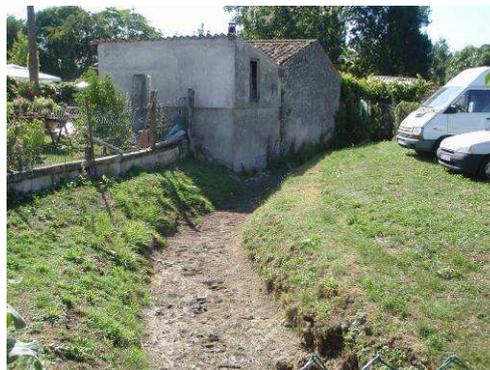
L'absence de végétation en berge au niveau des jardins et bordures d'habitations ne permet pas leur maintien. En effet, lors de fort épisode pluvieux, les écoulements et le ruissellement entraînent l'arrachage des berges.
