**Syndicat Intercommunal d'Aménagement Rural (SIAR)  
du canton de Blaye  
33 390 Berson**

Programme de restauration et d'entretien  
régulier du réseau hydrographique sous  
compétence du SIAR du canton de Blaye :  
Etude globale et déclaration d'intérêt général

**Février 2010**

**SARL RIVIERE-ENVIRONNEMENT**

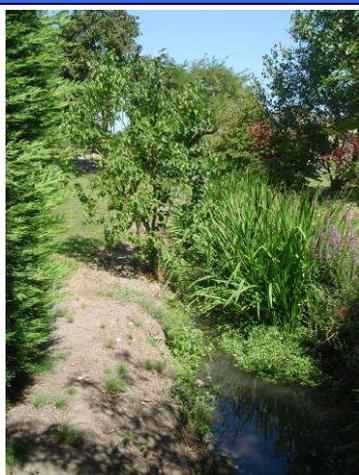
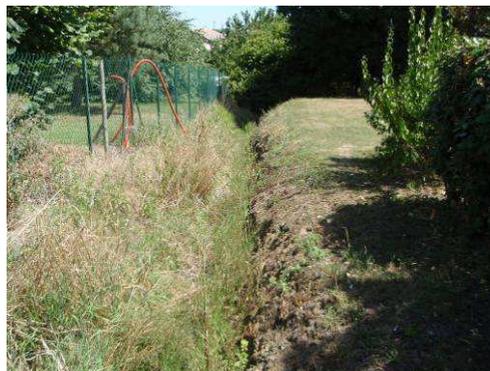
L'absence de végétation en berge au niveau des jardins et bordures d'habitations ne permet pas leur maintien. En outre les berges sont particulièrement abruptes sur la Rouille (conséquence d'un entretien inadapté). De ce fait, lors de fort épisode pluvieux, les écoulements et le ruissellement entraînent l'arrachage des berges.

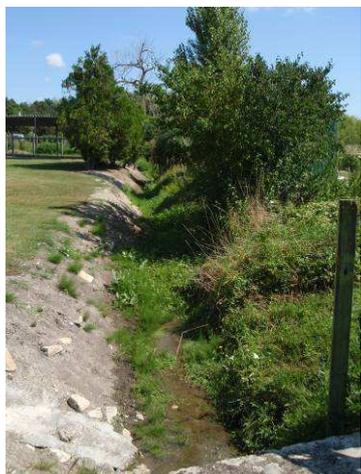
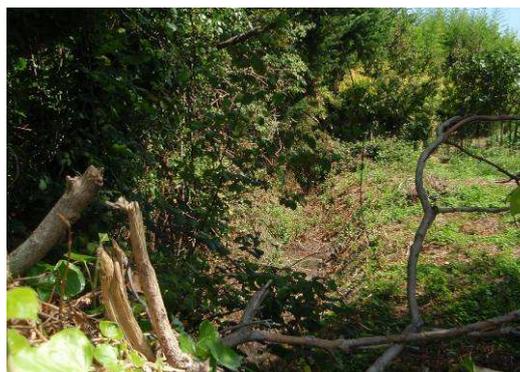
Traversée de jardins habités sur la commune de Saint Martin Lacaussade, en aval de la route et du lieu dit "Gabaroché"

L'absence de végétation en berge au niveau des jardins et bordures d'habitations ne permet pas leur maintien. De ce fait, lors de fort épisode pluvieux, les écoulements et le ruissellement entraînent l'arrachage des berges.

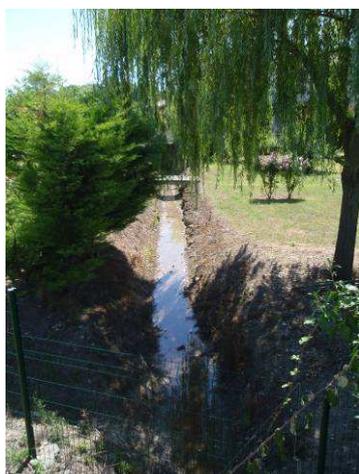
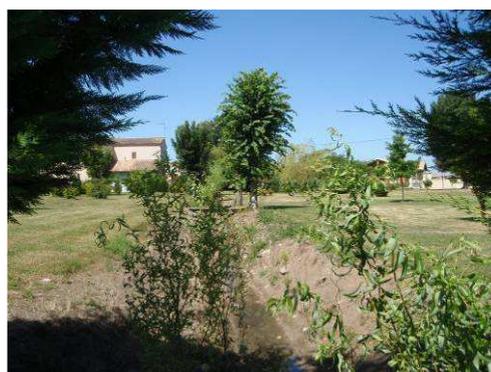
L'absence de végétation en berge au niveau du jardin ne permet pas leur maintien. De ce fait, lors de fort épisode pluvieux, les écoulements et le ruissellement entraînent l'arrachage des berges.

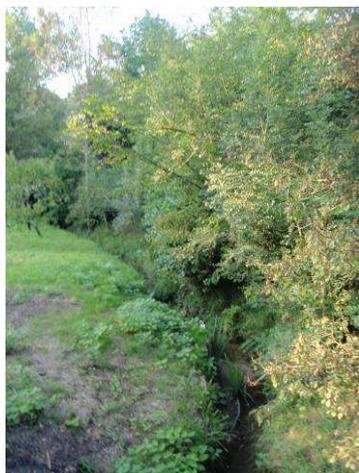
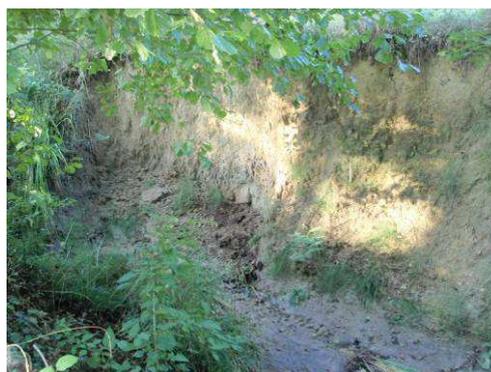
L'absence de végétation en berge au niveau des jardins ne permet pas leur maintien. En outre sur ce secteur, les berges sont très abruptes. De ce fait, lors de fort épisode pluvieux, les écoulements et le ruissellement entraînent l'arrachage des berges.

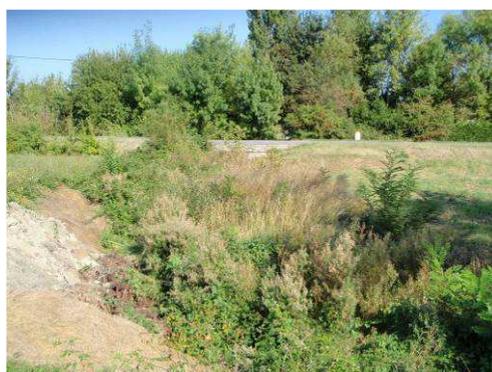
Ouvrage situé à l'aval immédiat de la route départementale 251, sur la commune de Berson.

L'absence de végétation en berge au niveau du jardin ne permet pas leur maintien. De ce fait, lors de fort épisode pluvieux, les écoulements et le ruissellement entraînent l'arrachage des berges.

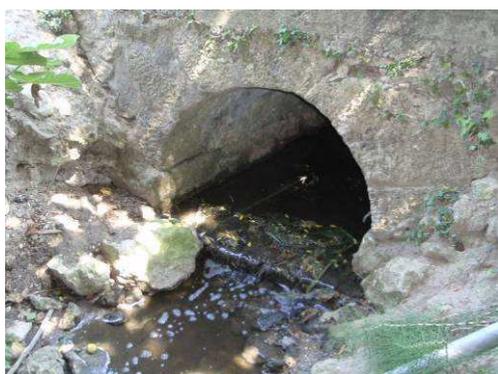
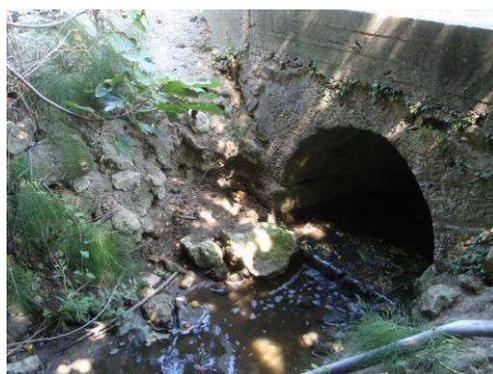
Erosion à l'aval de l'ouvrage situé sur la route départementale 135, sur la commune de Saint Martin Lacaussade.

Les écoulements provenant du Maransin participent à l'érosion des berges situées à l'aval immédiat de l'ouvrage de traversée du réseau hydrographique, risquant à long terme de le déstabiliser. On observe déjà un effondrement de la structure en béton maintenant l'ouvrage. L'absence de végétation en berge accélère le phénomène d'érosion

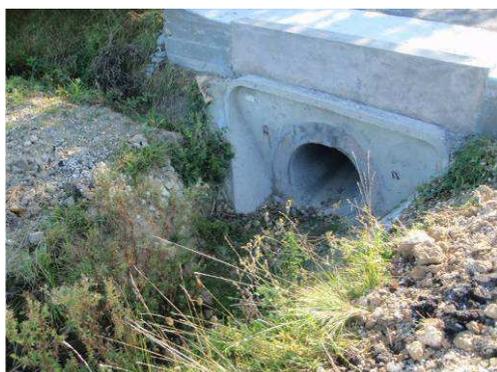
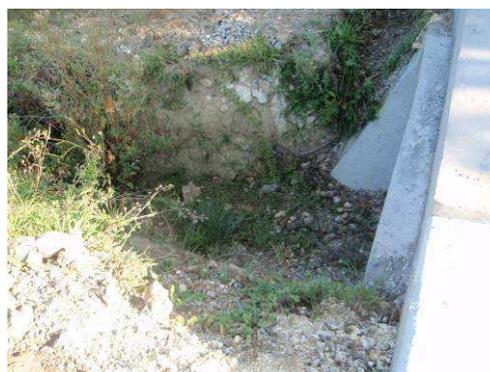
Les écoulements provenant du Perrinot et des fossés adjacents à la route participent à l'érosion des berges situées à l'amont immédiat de l'ouvrage de traversée du réseau hydrographique, risquant à long terme de le déstabiliser. La pente abrupte des berges accélère le phénomène d'érosion.

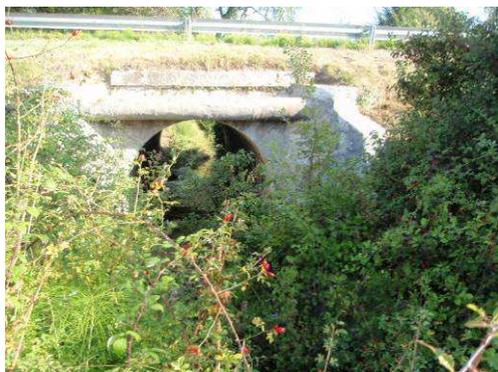
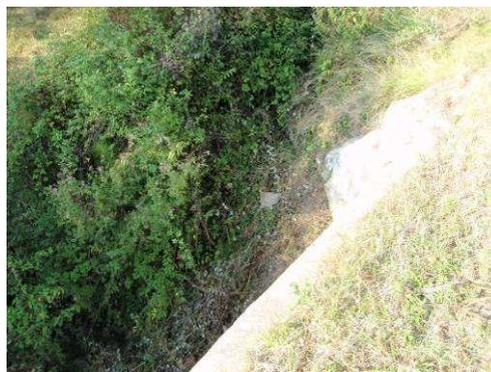
Les écoulements provenant du Brouillon participent à l'érosion des berges situées à l'aval immédiat de l'ouvrage de traversée du réseau hydrographique. L'érosion a déjà commencé à fragiliser la structure béton de l'ouvrage en rive droite et risque à long terme de déstabiliser l'ouvrage d'art servant à la traversée du réseau hydrographique.

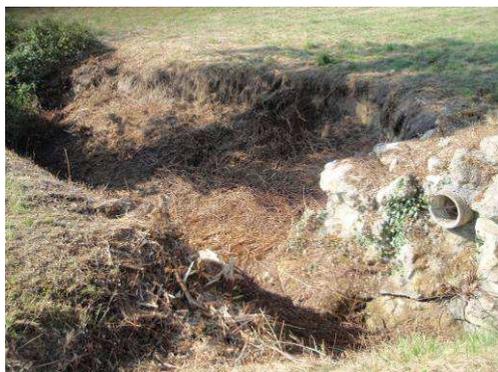
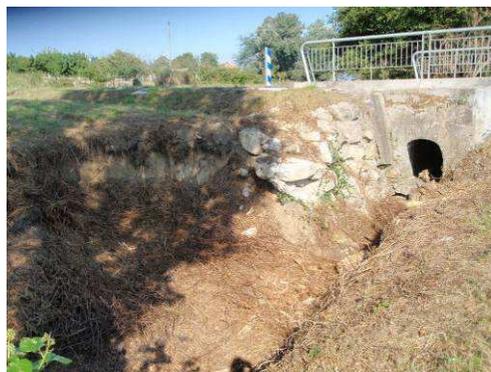
Les écoulements provenant du Perrinot et des fossés adjacents à la route participent à l'érosion des berges situées à l'aval immédiat de l'ouvrage de traversée du réseau hydrographique, sur lequel se trouve déjà une protection de berge de type enrochement. L'érosion commence à déstabiliser l'enrochement en place en arrachant les matériaux par l'arrière, risquant à long terme de déstabiliser l'ouvrage d'art.

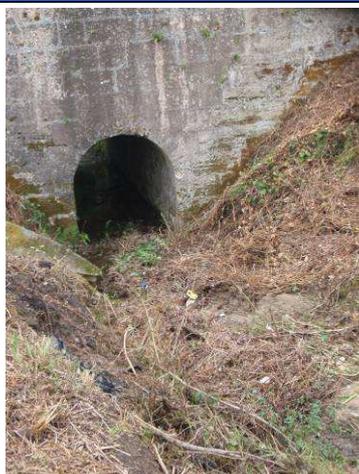
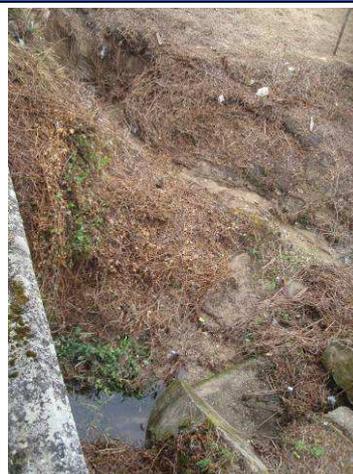
### Illustrations des phénomènes d'érosion

Les écoulements provenant du Mangaud et des fossés adjacents à la route participent à l'érosion des berges situées à l'aval immédiat de l'ouvrage de traversée du cours d'eau. L'érosion a déjà commencer à fragiliser la structure béton de l'ouvrage situé sur l'un des fossés de bord de route et risque à long terme de déstabiliser l'ouvrage d'art servant à la traversée du cours d'eau.

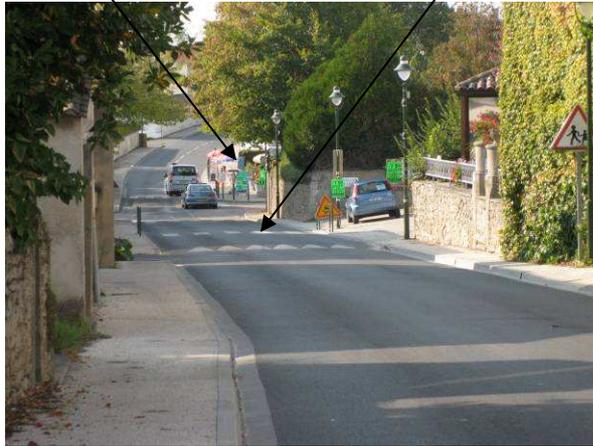
Rue en fortes pentes ; le restaurant est situé dans le creux, à proximité immédiate du pont.

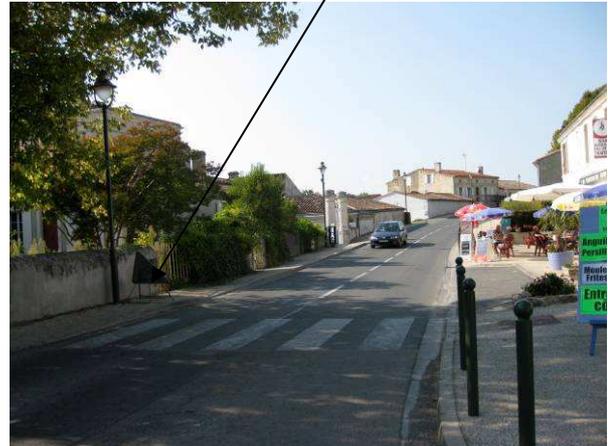
En période de forte pluie, l'eau qui ruisselle sur la route s'engouffre par le petit portail en face du restaurant : autrefois, il y avait des fossés de chaque côté de la route.

L'eau venant de la route vient recouvrir la rive droite du Gadeau, en aval du pont de la RD.

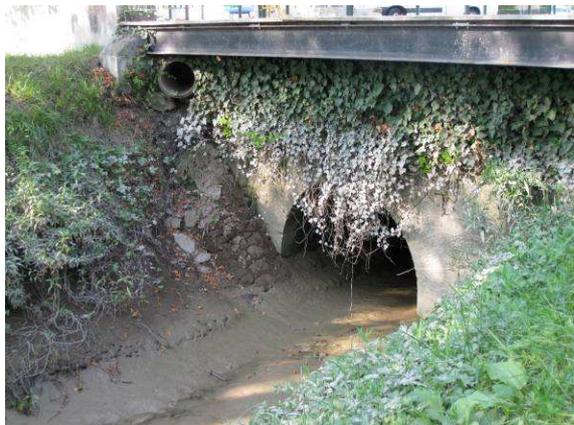
Vue aval de la buse sous la RD.

Diamètre : 2100 mm.

A moitié envasée.

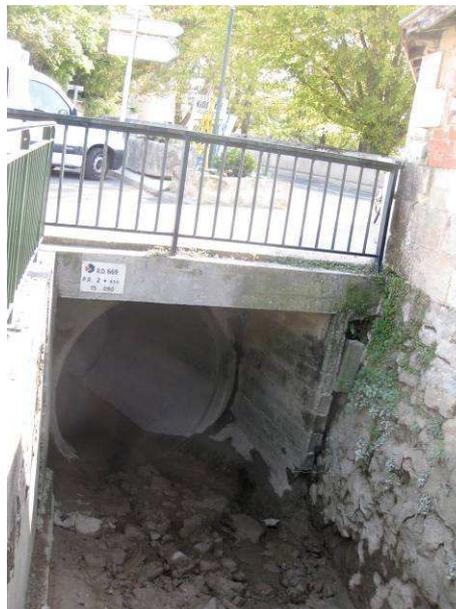
Vue amont de la même buse passant sous le RD.

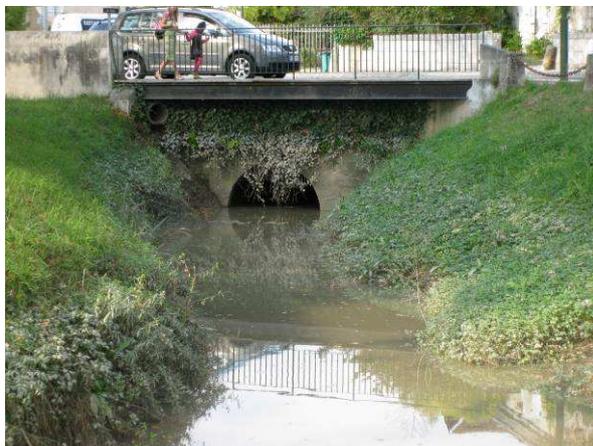
Aval de la RD, le Gadeau à marée montante.

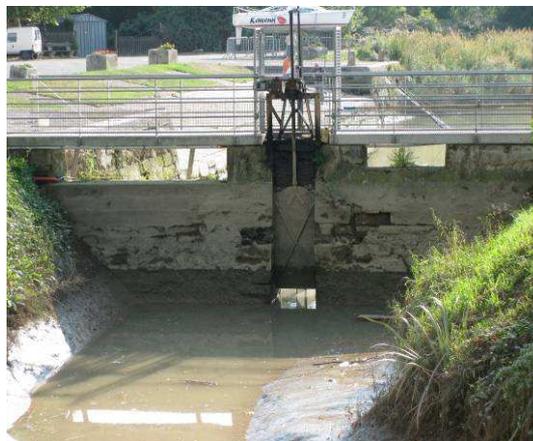
Ouvrage aval avant le port : 10 mètres de large sur environ 2,35 mètres de haut.

Une pelle à crémaillère de taille :  
810 X 1200 mm

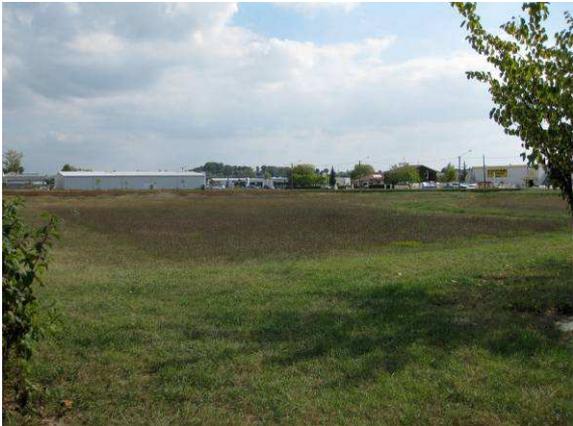
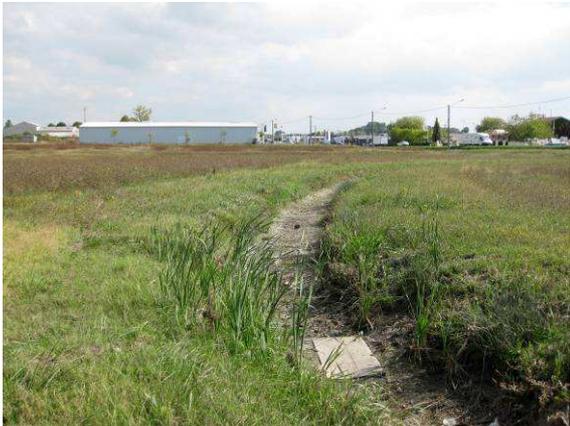
Quelques vues de l'état du bassin de Campagne en octobre 2009.

<p>Vue générale sur le bassin, depuis l'aval.</p>	<p>Le Saugeron, à l'intérieur du bassin ; au fond la RD937 + centre commercial.</p>

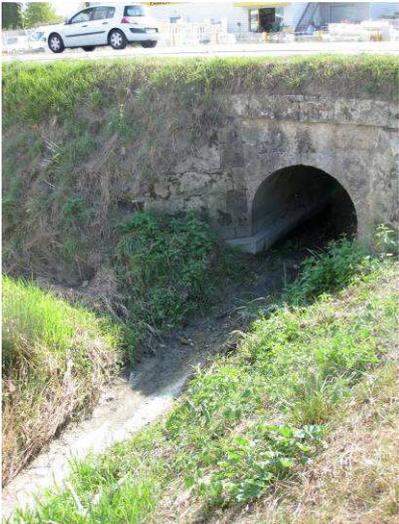
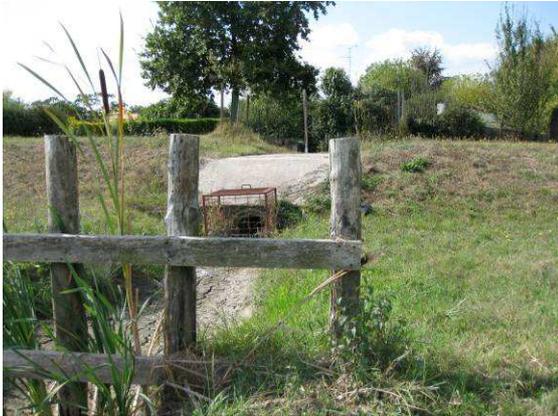
<p>Le Saugeron arrive dans le bassin par une buse de 1450 mm.</p>	<p>Exutoire du bassin ; buse de 600 mm Puis, cours calibré = 150 larg X 180 haut</p>

*Il serait indispensable qu'une nouvelle étude hydraulique soit réalisée prenant en compte l'existant et le développement futur de toute cette zone afin que les problèmes d'inondation en secteur habité soient traités.*

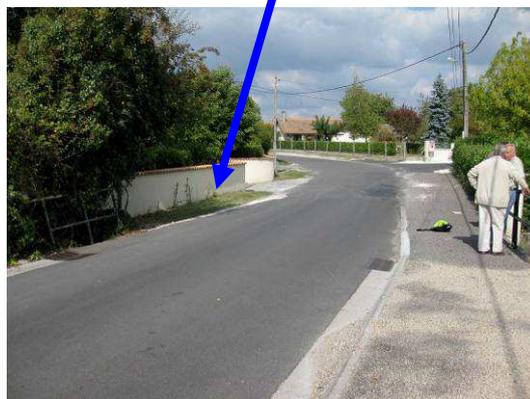
Chemin de Frédignac - vue vers RD937  
Forte pente depuis RD937

Chemin de Frédignac : Localisation du portail par où  
s'engouffrent les eaux de ruissellement.

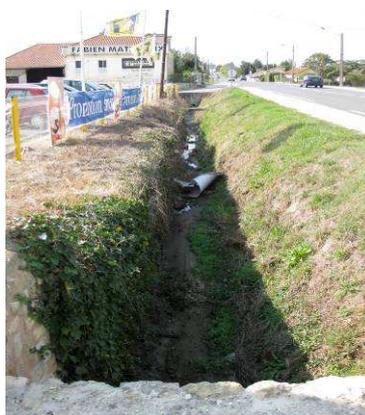
Fossé le long du RD avec nombreux déchets divers et arrivées de buses issues des zones commerciales.

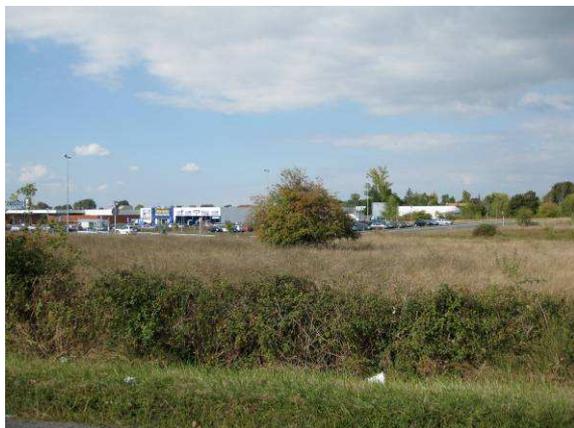
Centre commercial situé en aval des deux bassins Crusquet et la Gruppe.

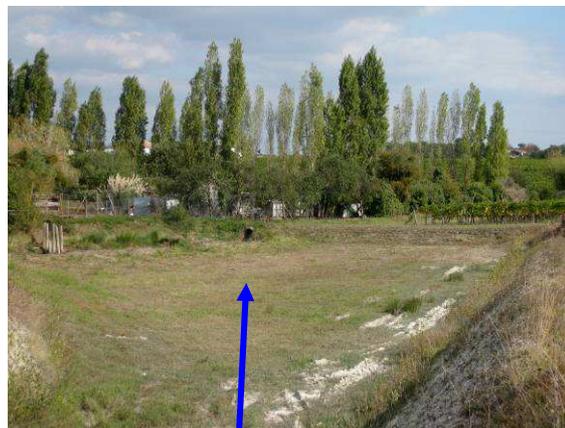
Vue globale du bassin :  
Il longe une route ; est entouré de vignes sur 2 côtés, et d'une parcelle avec une maison sur le 3ème côté.

Dans le cadre d'une réflexion globale sur les possibilités de stockage d'eau en amont du centre commercial, il serait intéressant d'étudier les possibilités éventuelles d'agrandissement des bassins de la Gruppe et du Crusquet.

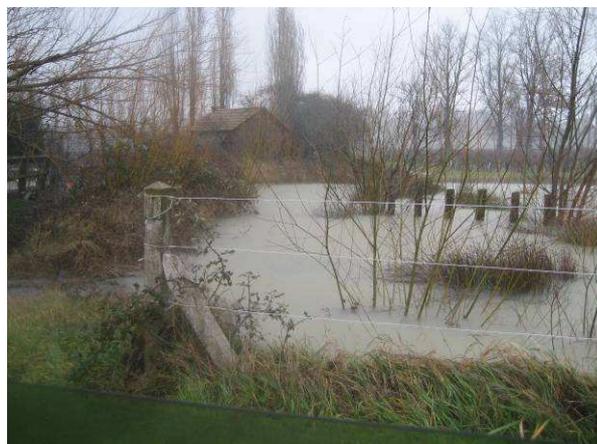
Vue globale du bassin,  
en période de hautes eaux. 23 01 09.  
(photo mairie de St Martin Lacaussade)

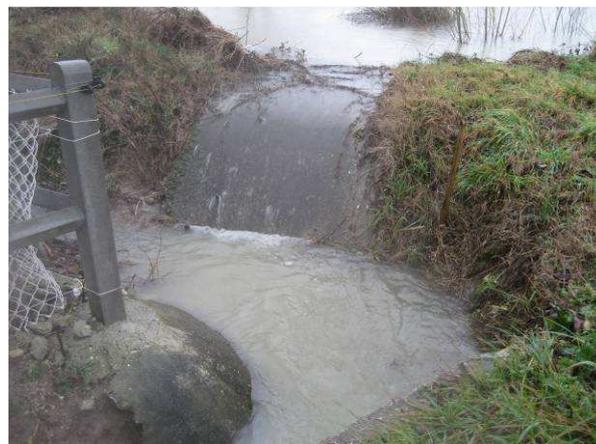
A l'exutoire, en période de hautes eaux, l'eau passe en surverse. 23 01 09.  
(photo mairie de St Martin Lacaussade).

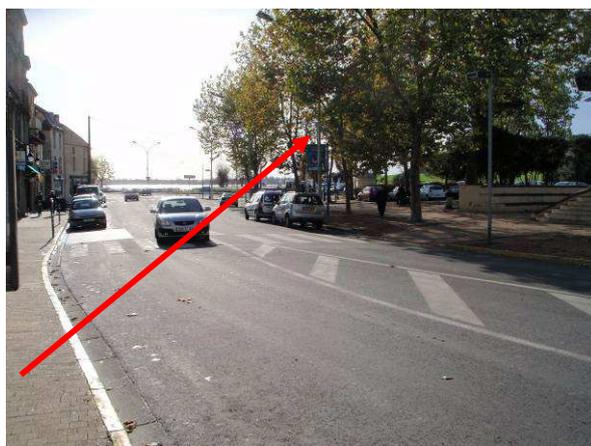
Tracé du ruisseau de la Cave busé sous la route et rejoignant l'exutoire.

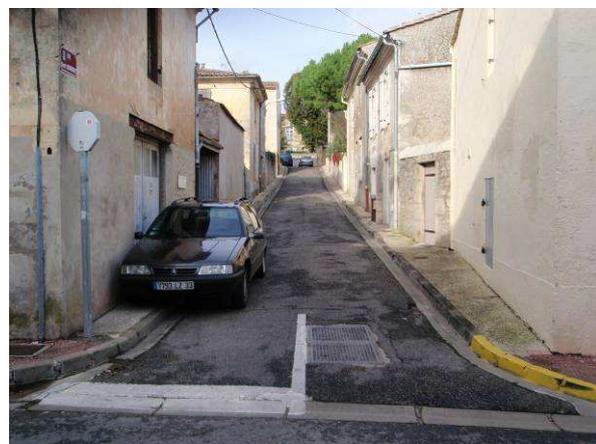
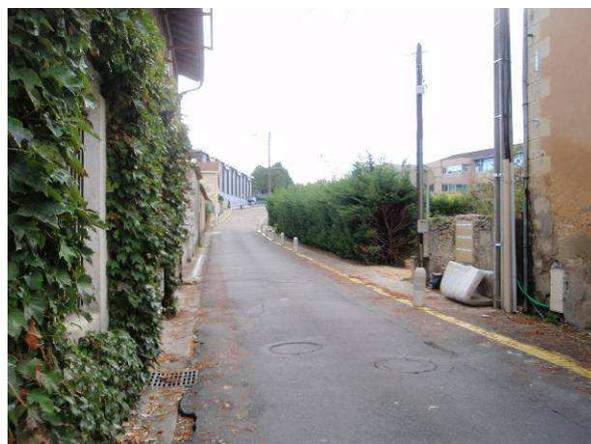
Rue Sainte Marguerite (à gauche) et rue du Docteur Boutin (à droite) : forte pente participant au ruissellement vers le réseau collecteur alimentant la Cave.

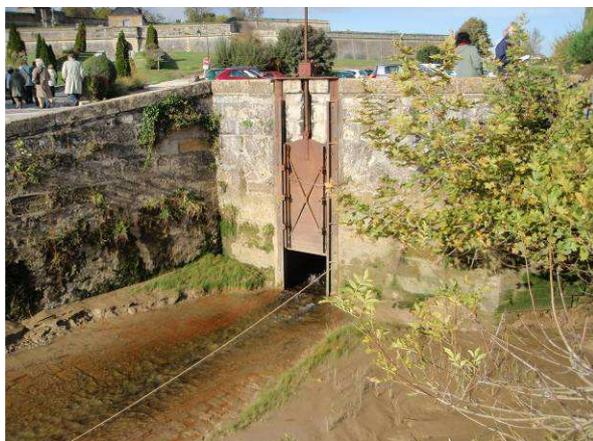
En effet, on notera que l'ouvrage de régulation des marées située au niveau du Chenal, auparavant gérée en fonction des épisodes pluvieux et des marées et servant à chasser la vase s'accumulant dans le chenal, est depuis 2 à 3 ans constamment ouvert. Il n'est plus géré par personne.

Un ouvrage de 9 mètres de large sur 4,30 mètres environ équipé d'une pelle à crémaillère de taille : 2,65 mètres de haut sur 1 mètre de large.

La pelle n'est plus manoeuvrée depuis 2 à 3 ans et reste constamment ouverte (position de la photo) sur une largeur de 1 mètre par 1 mètre de haut.

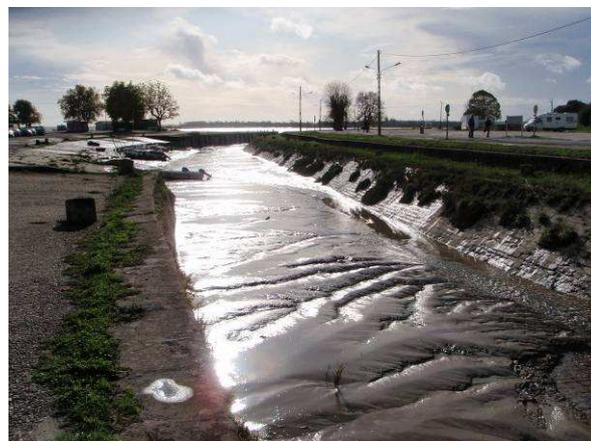
Chenal en aval de l'ouvrage.

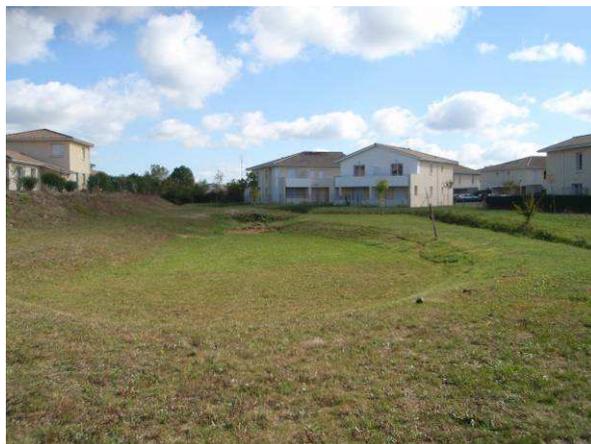
La zone amont n'en est pas moins épargnée. En effet, la route traversant les différents lotissements alentours (principales sources de ruissellement) se retrouve parfois inondé en période de pluies de fortes intensités. La présence d'un bassin d'étalement non fonctionnel sur ce secteur pourrait servir de zone tampon et de régulation des flux.

Bassin d'étalement non fonctionnel, situé entre le lotissement Jean Dupuy (à droite) et le lotissement le Cassou (à gauche).

Il est important de préciser que ces problèmes risquent de s'aggraver suite au projet de construction d'une Zone d'Aménagement Concertée (ZAC) sur le secteur amont (lieu dit "Cassou Boisredon Nord), néanmoins associée à la construction d'un bassin d'étalement.
