Profil de baignade

Plage de Lespecier, commune de Mimizan

date de mise à jour 12/03/2013

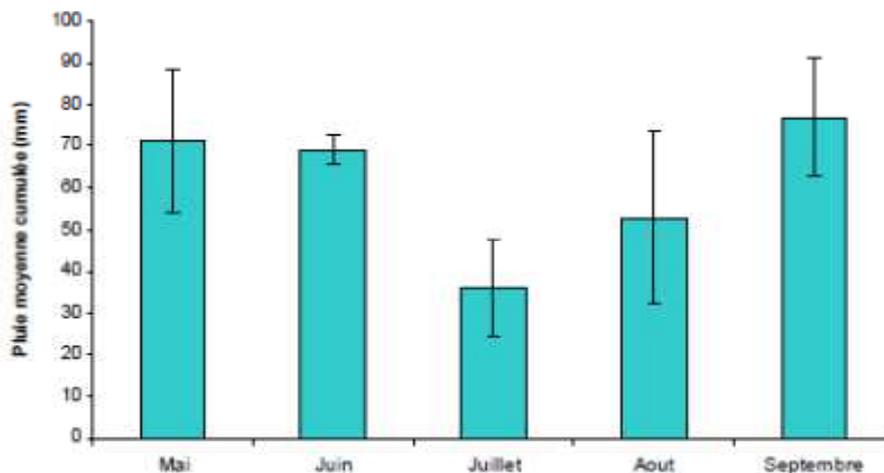
C'est en juillet (en moyenne 36 mm \pm 34 de pluie cumulée) que les précipitations sont les plus faibles. Le mois de septembre enregistre les précipitations les plus importantes (76.95 mm \pm 27.7 de pluie cumulée sur le mois).

Pluviométrie moyenne mensuelle cumulée durant les mois de mai à septembre entre 2007 et 2010 mesurée au niveau du pluviomètre Biscarrosse (Source : Météo France).

La Figure, ci-après, présente la pluviométrie mensuelle cumulée moyenne durant les mois de mai à septembre entre 2007 et 2010. Elle a été mesurée à l'aide du pluviomètre de la station météo France de Biscarrosse, station la plus proche des plages de Mimizan.

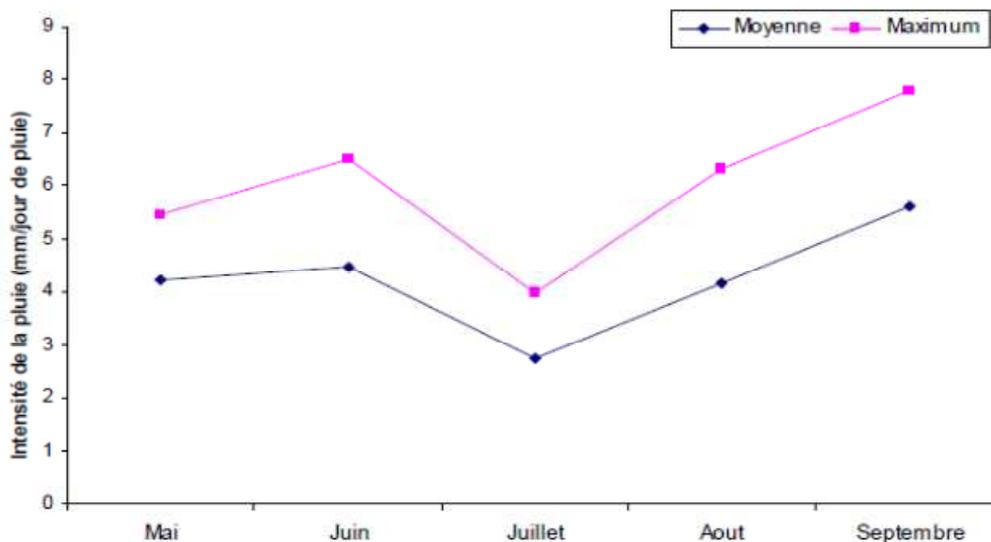
La figure ci-dessous présente l'intensité mensuelle moyenne et maximale de la pluie de mai à septembre entre 2007 et 2010. C'est en septembre que la moyenne des intensités est la plus élevée avec un maximum atteint ce même mois (5.6 mm ; max =7.8 mm).

Pluviométrie moyenne mensuelle cumulée durant les mois de mai à septembre de 2007 à 2010 par nombre de jour de pluie (mm/jour) au niveau du pluviomètre Biscarrosse (Source : Météo France).

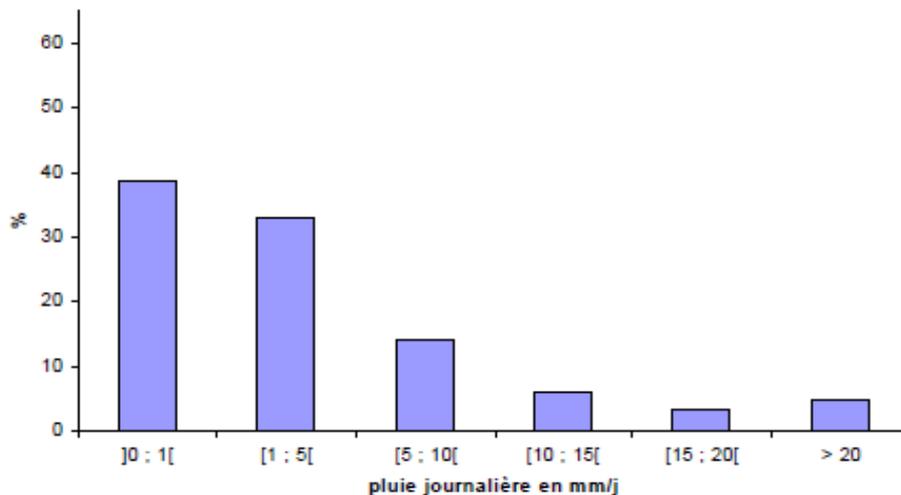
La figure ci-après présente la fréquence des pluies journalières au cours de la saison estivale de 2007 à 2010. Cette figure montre que pendant la saison estivale les forts événements pluvieux (> 20 mm) sont rares (5% sur 4 ans en saisons estivales). Le nombre de forts événements pluvieux (entre 20.2 et 60.2 mm) est faible (14 évènements sur 4 ans en saisons estivales). Ce sont surtout les petites pluies qui sont rencontrées avec 39 % entre 0 à 1 mm/j.

Répartition des pluies journalières durant les saisons estivales de 2007 à 2010 sur le pluviomètre de la station de Biscarrosse (Source : Météo France).

Pour conclure, la pluie est fréquente mais de faible intensité en période estivale. Les événements exceptionnels sont rares mais ils existent.

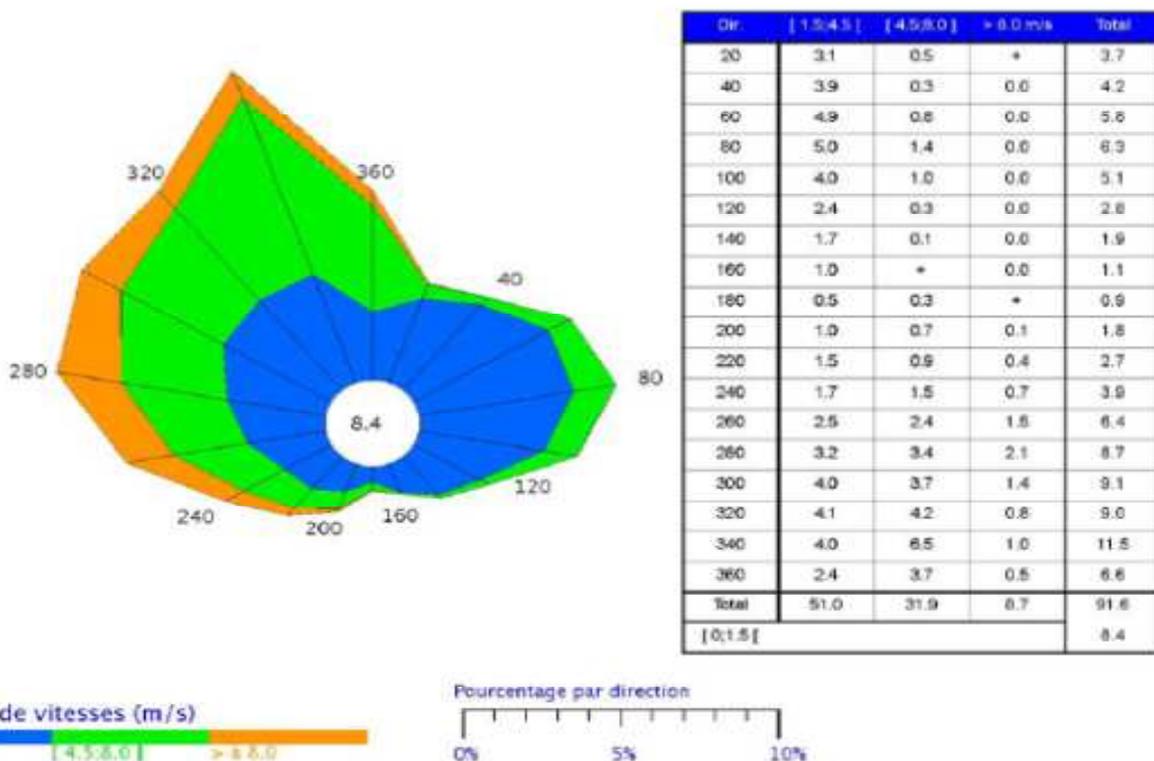
Dir. : Direction d'où vient le vent en rose de 360° : 90° = Est, 180° = Sud, 270° = Ouest, 360° = Nord
le signe + indique une fréquence non nulle mais inférieure à 0,1%

Direction et force du vent du 1er mai au 30 septembre de 2006 à 2010 (Source : Météo France)

Le régime des vents de Mimizan est donc largement dominé par des vents de secteur Ouest - Nord-Ouest. Les vents de secteur Ouest - Nord Ouest ont tendance à rabattre la pollution sur les zones côtières.

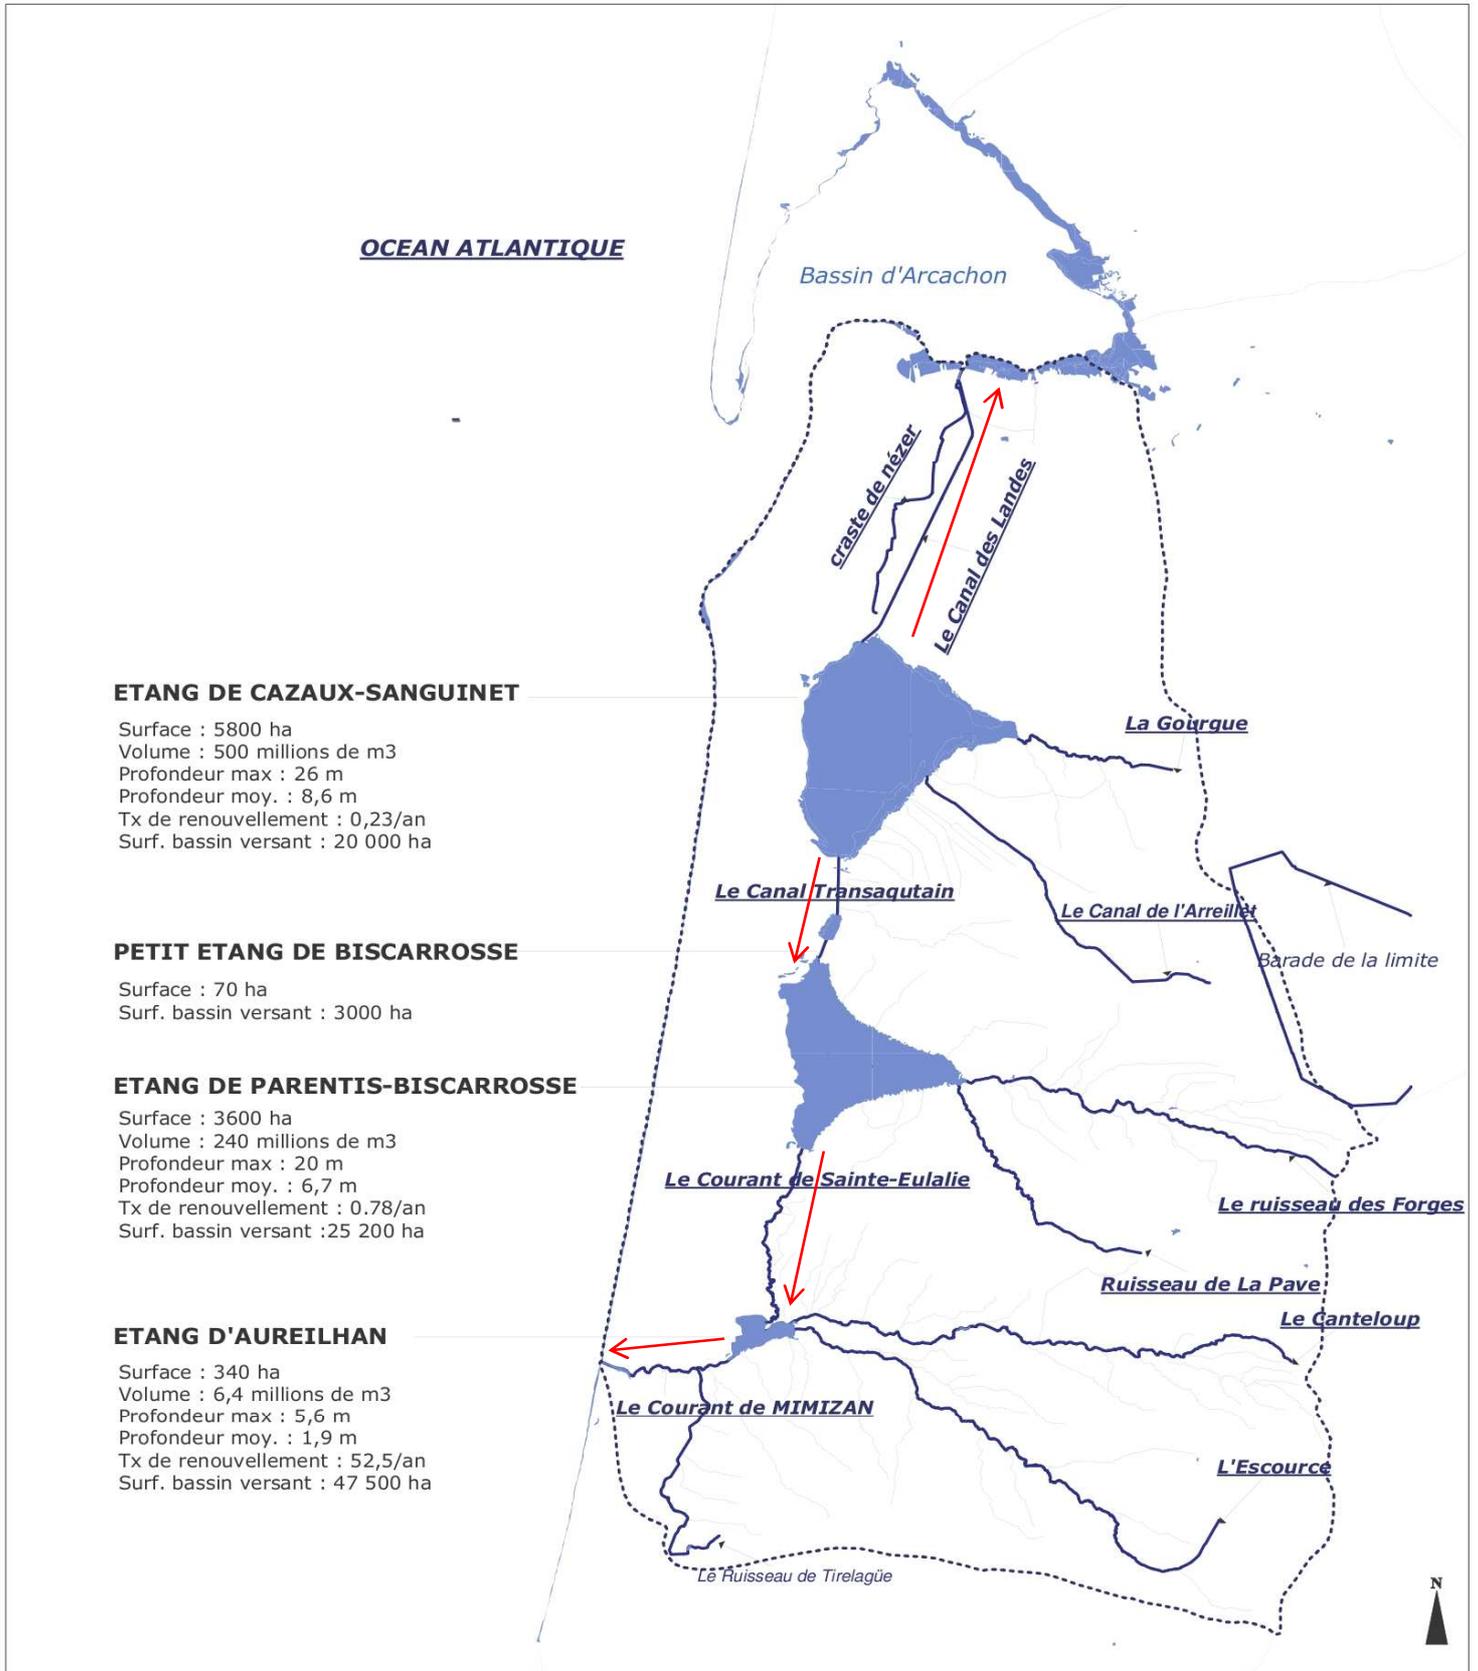
Ci-dessous, une carte présentant le bassin versant des étangs littoraux du Born et Buch. On y retrouve le Courant de Mimizan, dernier cours d'eau avant l'Océan.

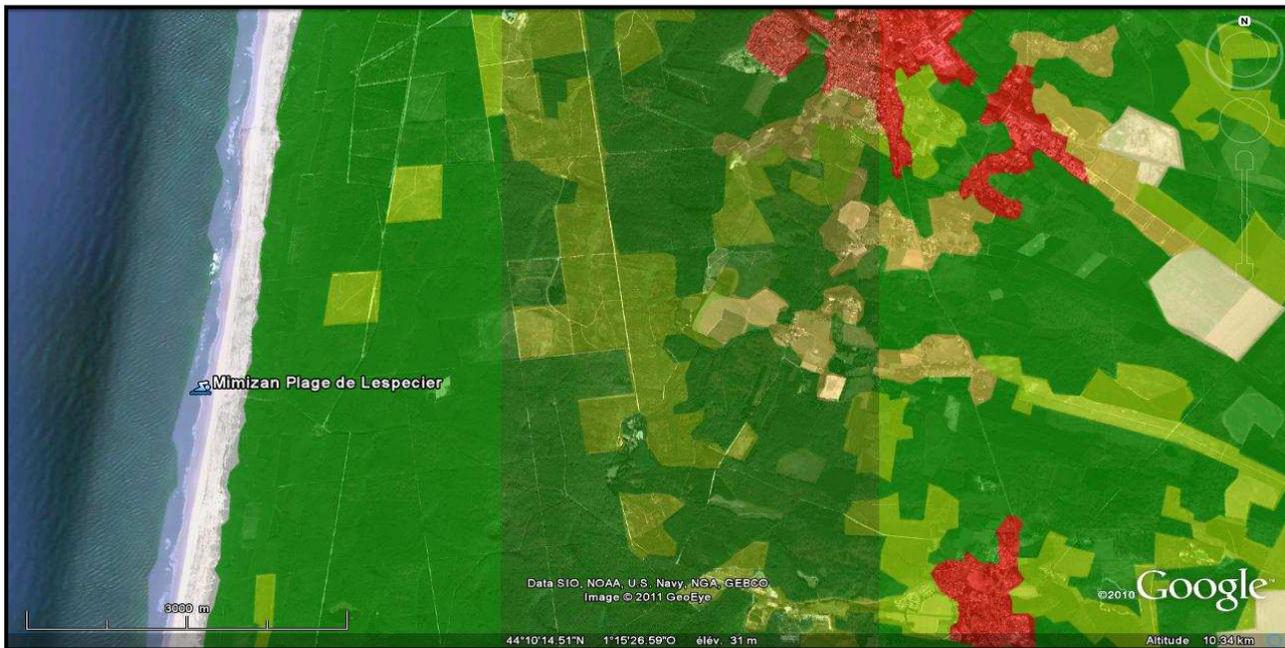
Corine Land Cover France

En terme d'occupation des sols, on retrouve sur la carte ci-dessus :

- Essentiellement des zones de forêts,
- des zones urbanisées : les bourgs et zones urbanisées de Mimizan et Bias à plusieurs kilomètres de la zone d'étude,
- des zones industrielles et commerciales : Gascogne Paper au nord est de la zone d'étude,
- quelques zones agricoles à l'Est de la zone d'étude.

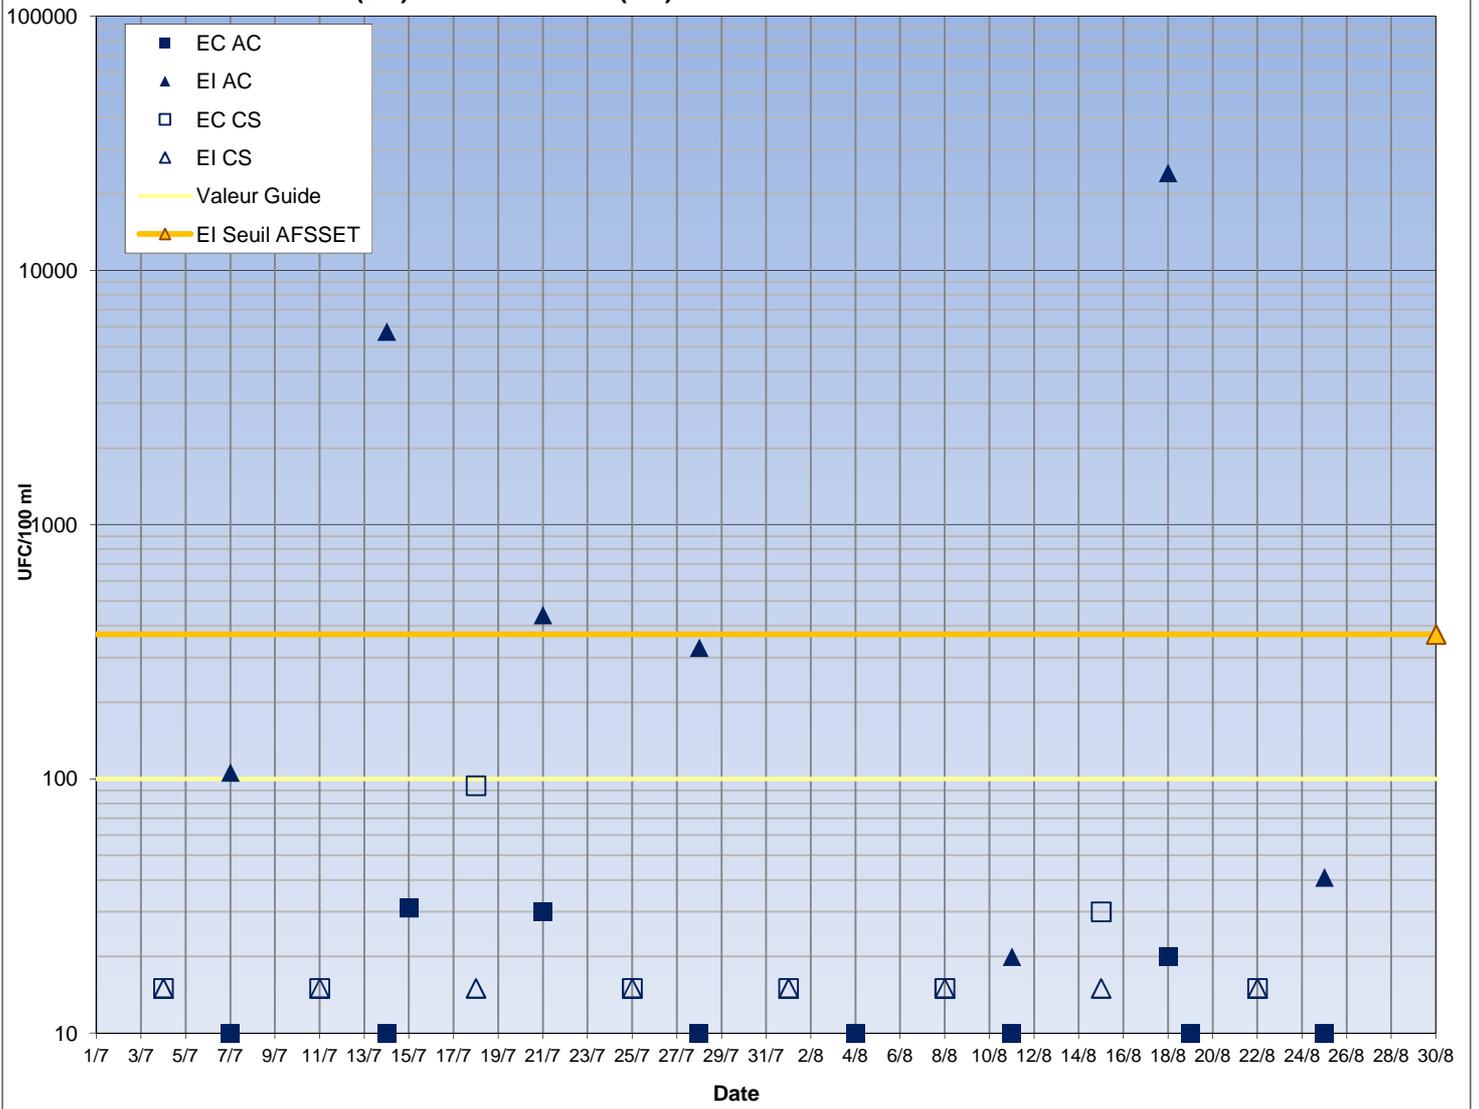
Contrôle sanitaire (CS) et autocontrôle (AC) 2011

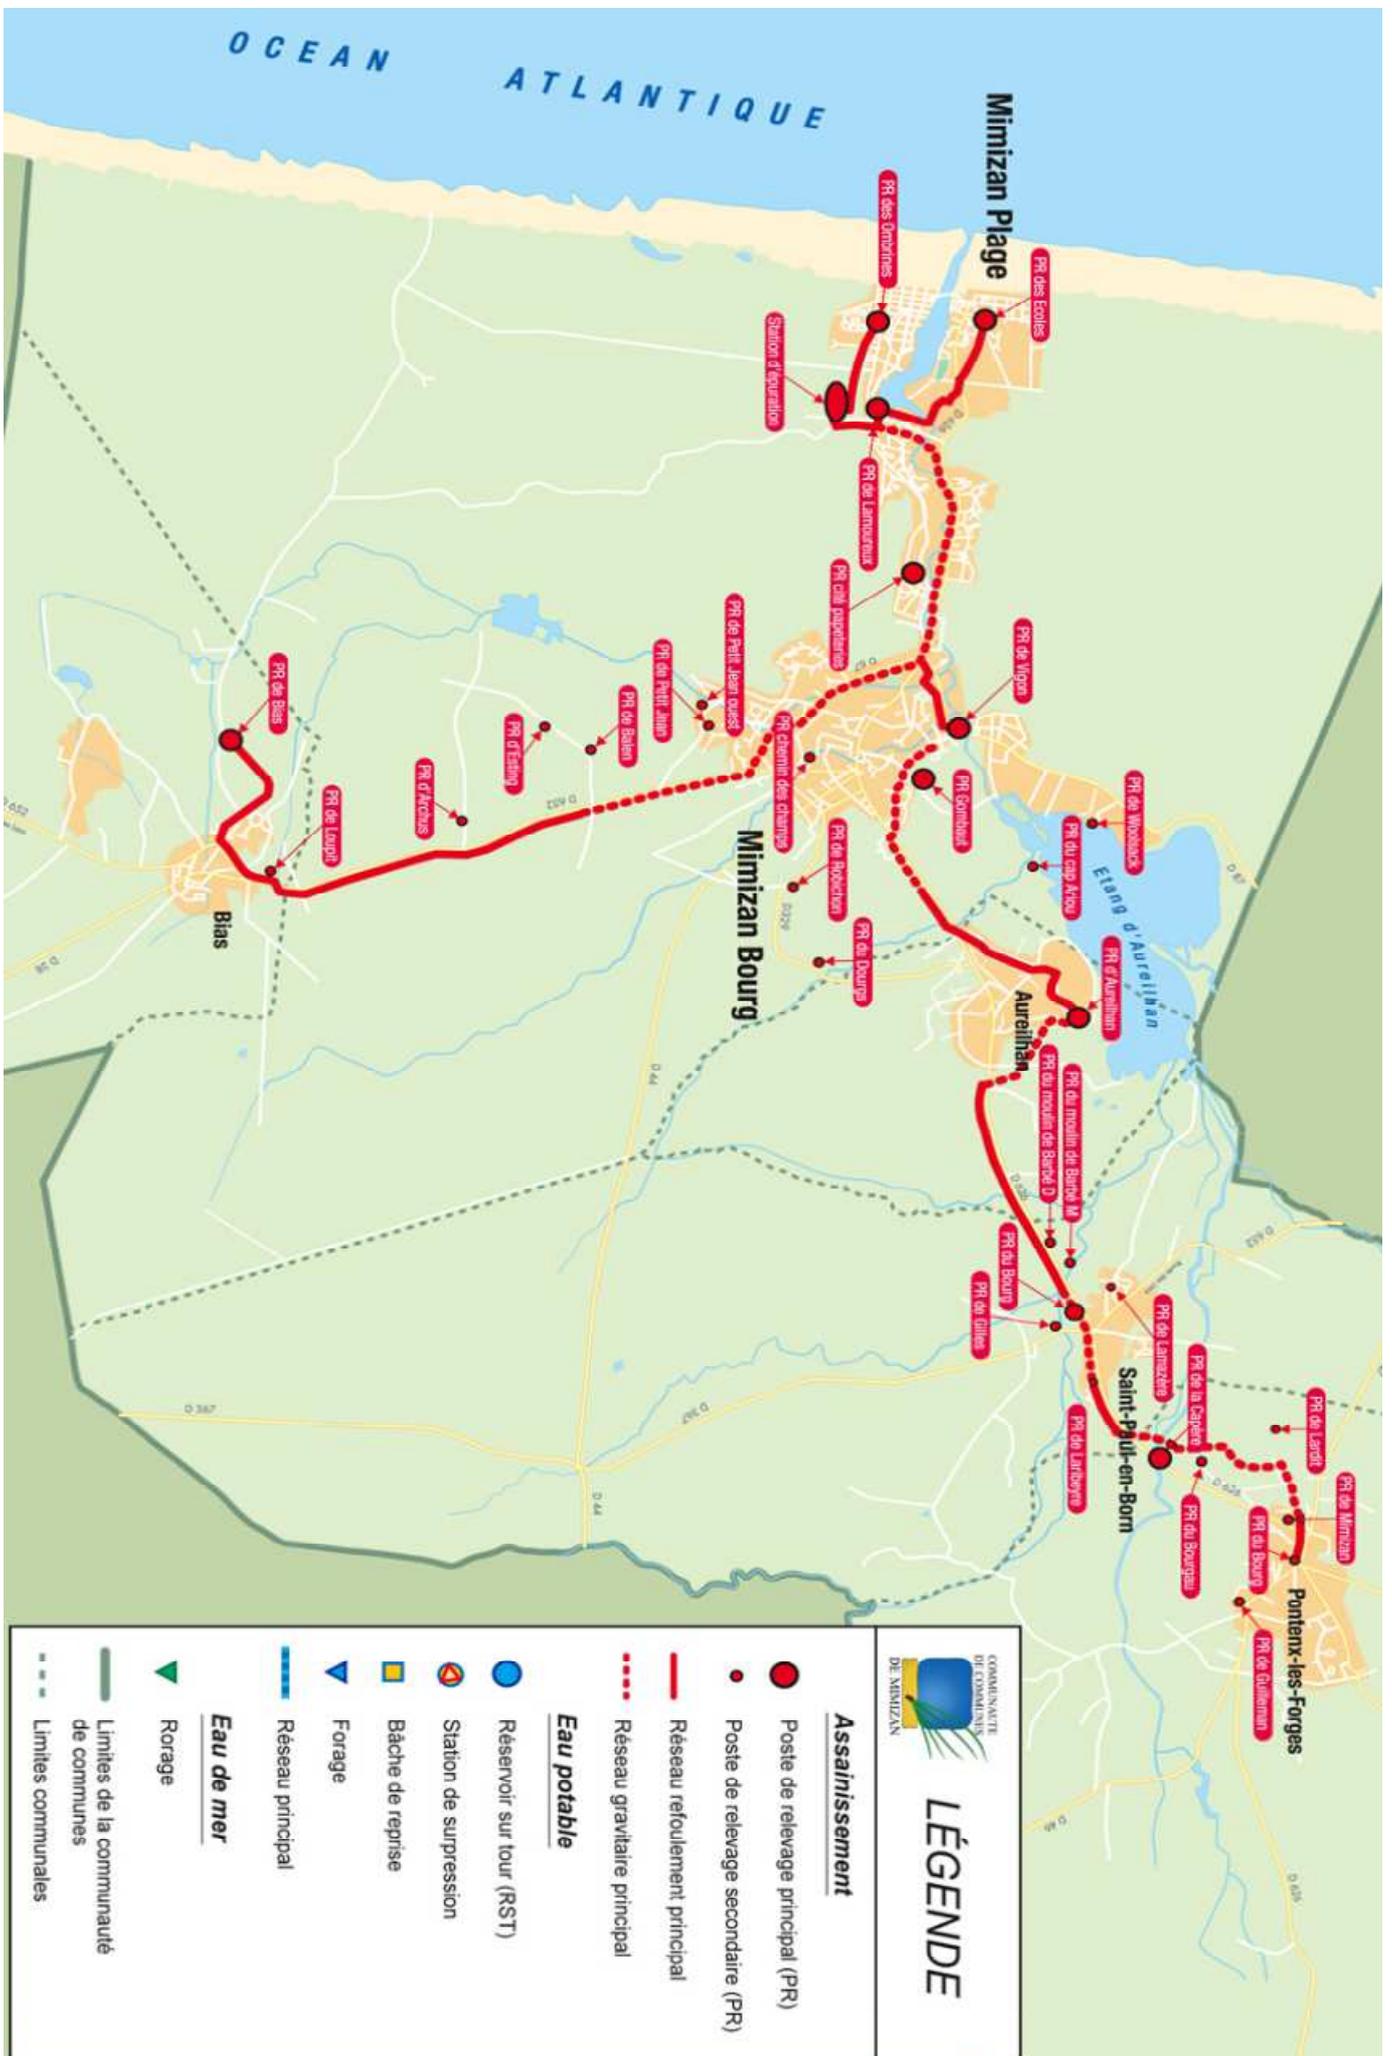
Réseau d'assainissement de la commune de Mimizan (Source : Communauté de commune de Mimizan)

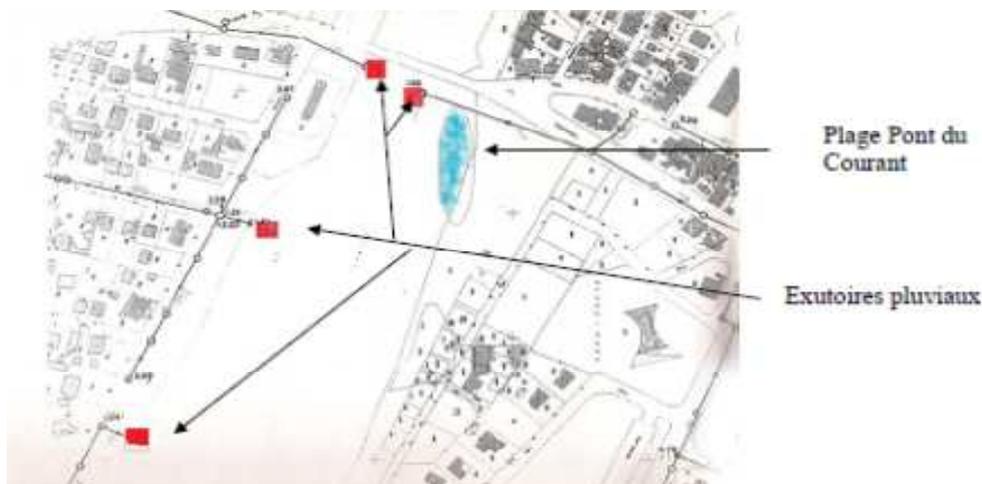
Localisation des rejets eaux pluviales à proximité de la zone de baignade de la Plage du Courant.

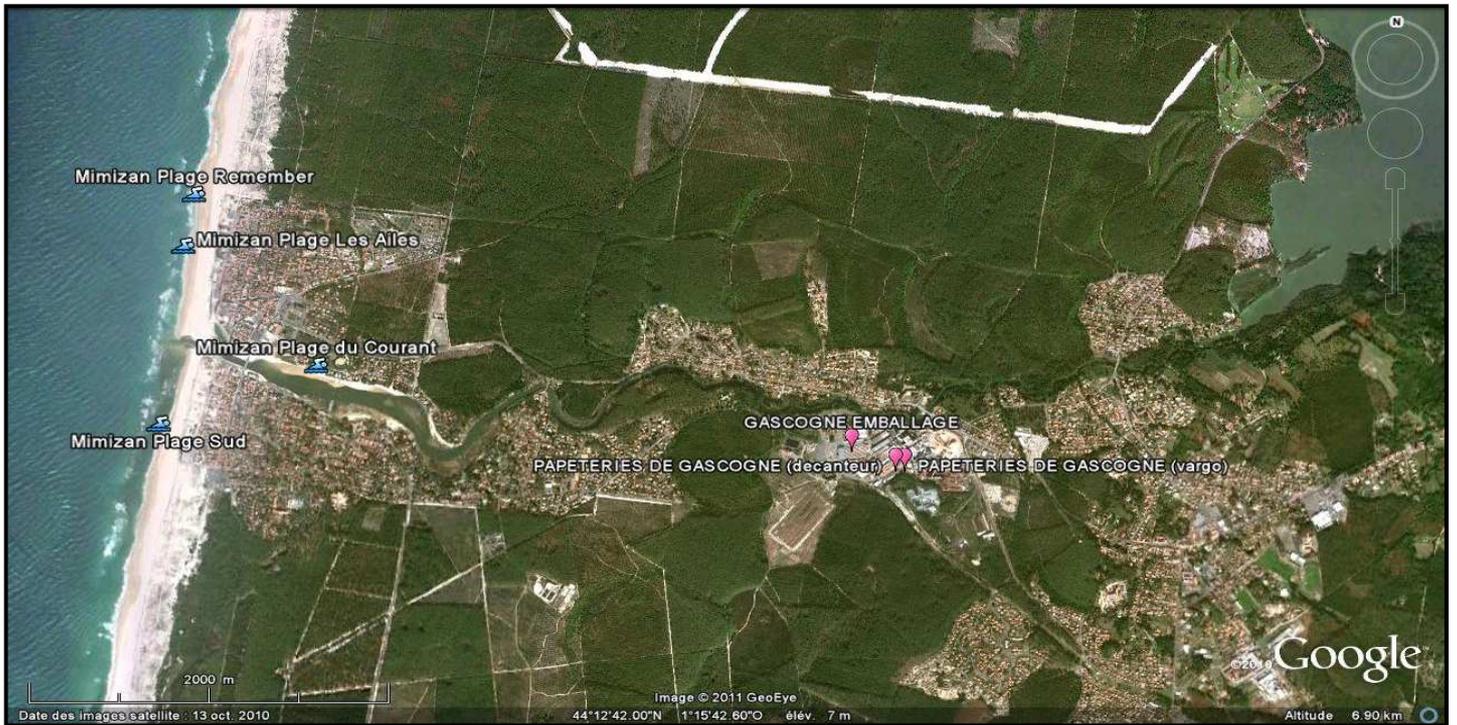
Les rejets industriels et de STEP d'après la base de données de l'Agence de l'Eau.

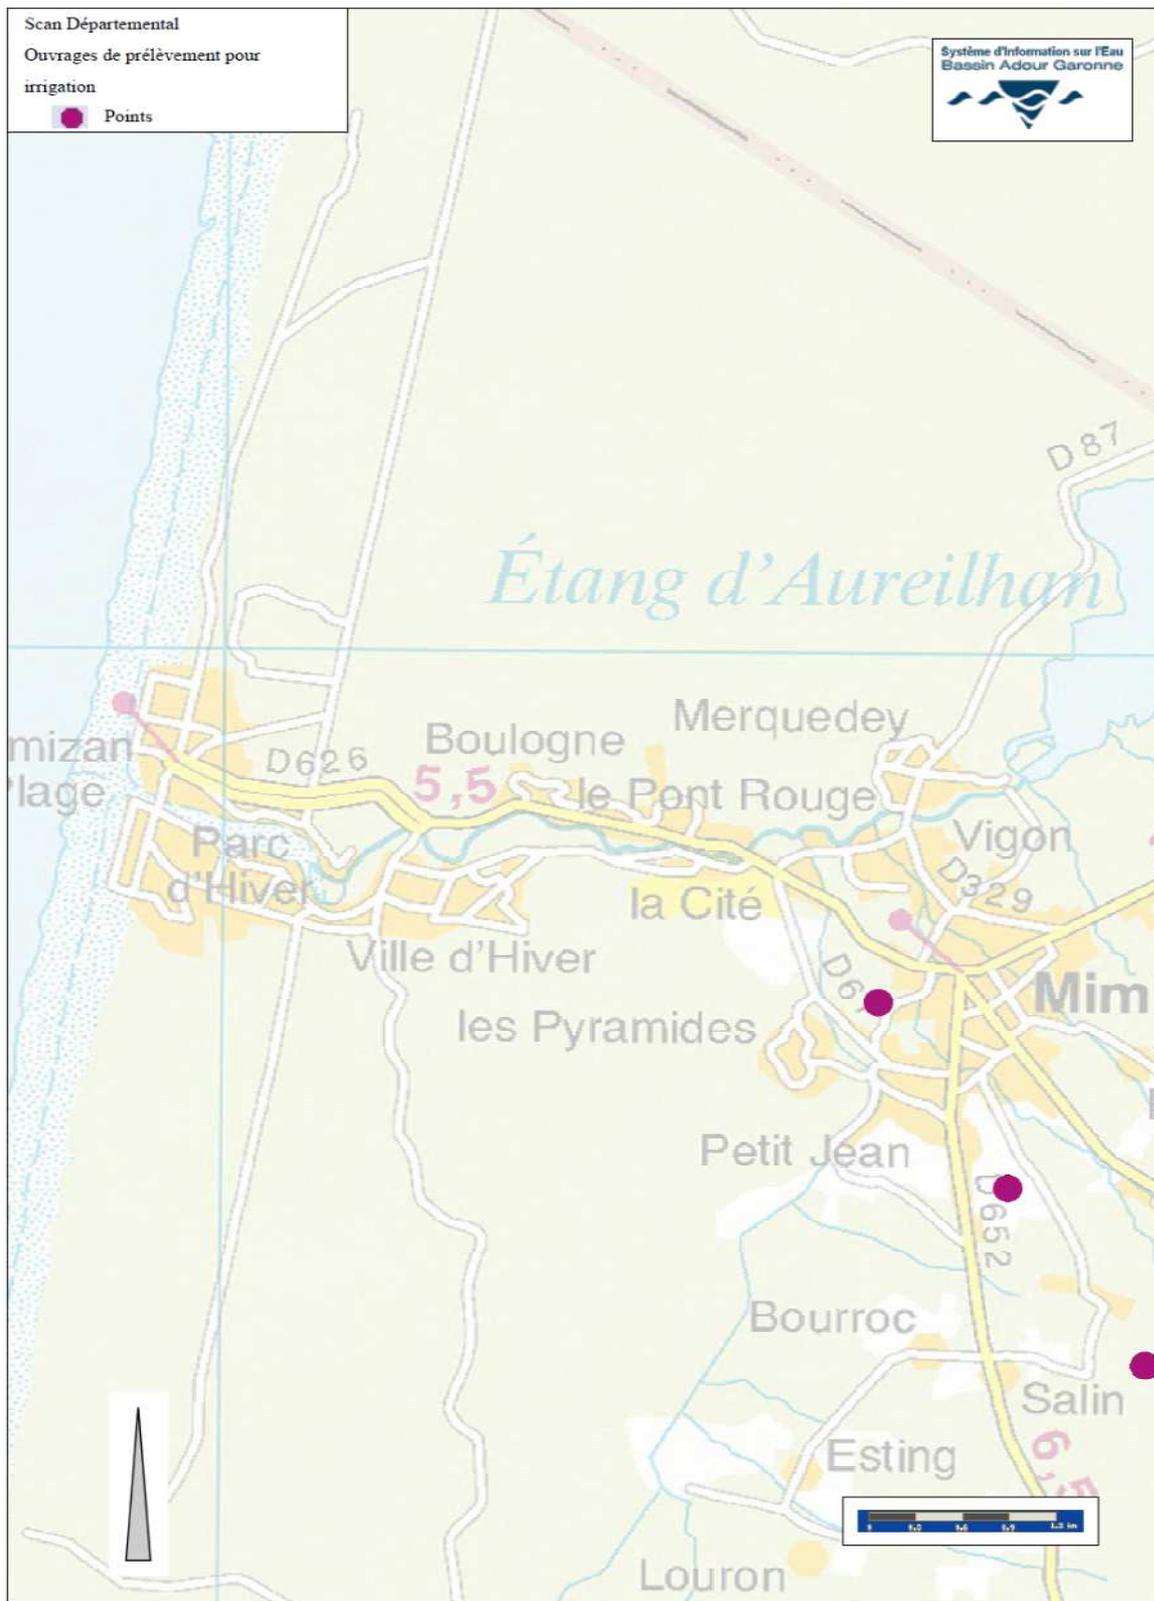
La carte, ci-après, localise les ouvrages de prélèvement pour l'irrigation. Elle est un indicateur des zones agricoles sur la commune de Mimizan. Elles sont situées au Sud de la commune de Mimizan (Cf. Carte d'occupation des sols).

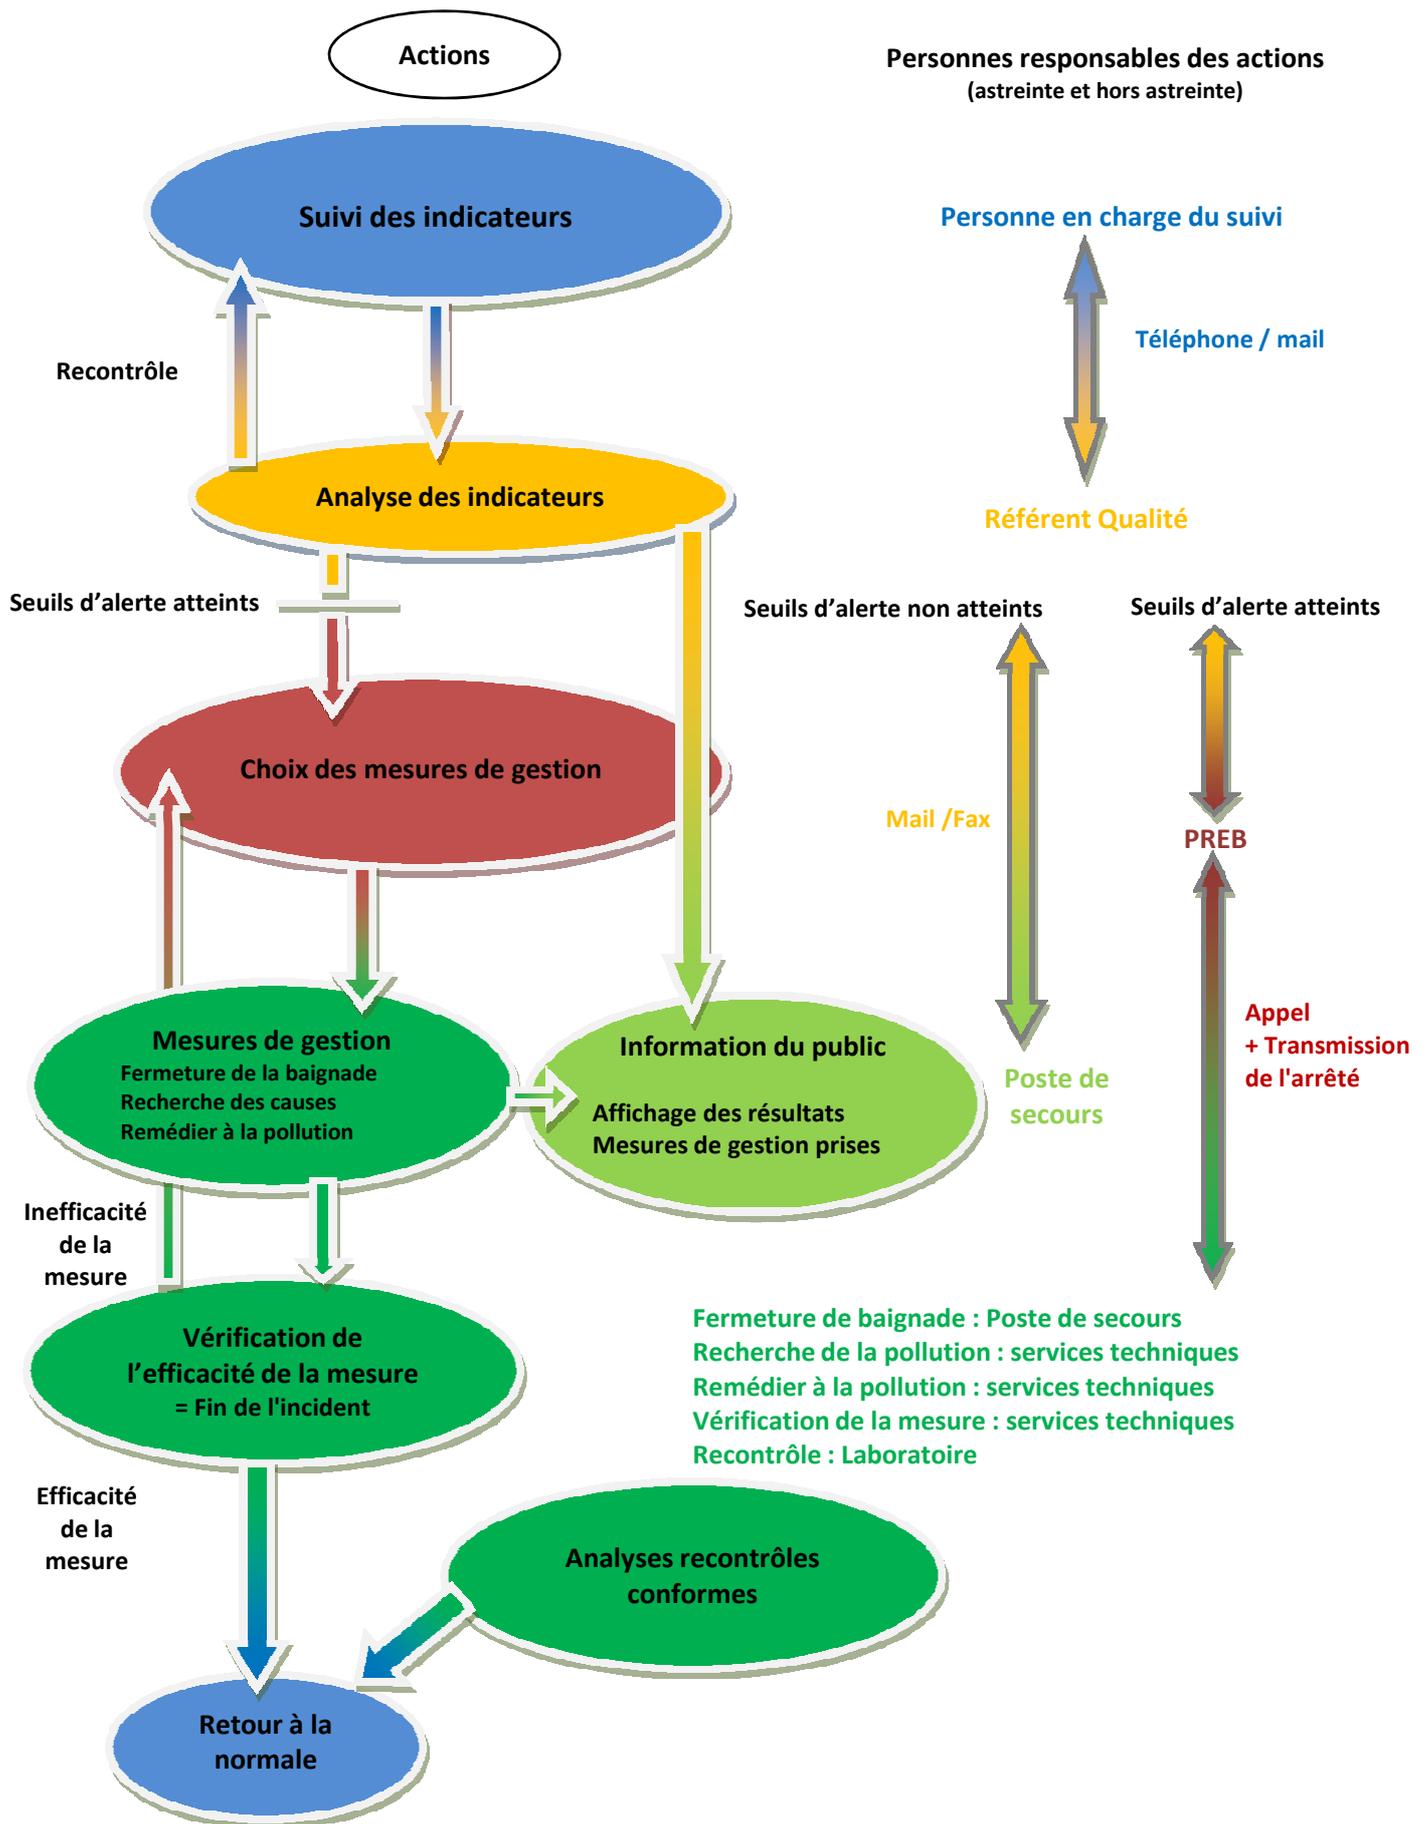
Le schéma ci-dessous présente de manière générale le dispositif de mesures de gestion applicable à l'ensemble des indicateurs de qualité.
