# Révision Schémas Directeurs Pluviaux

## **Commune de LANTON**

## Schéma Directeur Pluvial de Lanton – phase 1A

**Le présent rapport concerne la phase 1A de l'actualisation du Schéma Directeur d'Assainissement Pluvial de la commune de Lanton.**

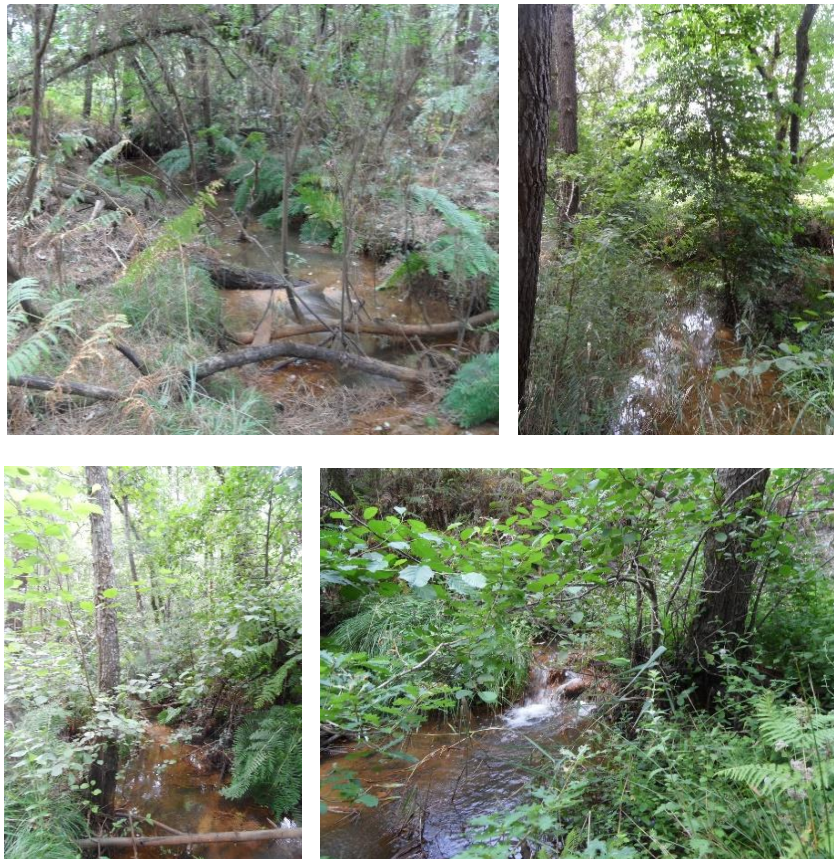
Figure 2-2 : La Berle de Cassy

Le ruisseau la Berle de Cassy, d'un linéaire de 7km environ est alimenté par :

- La nappe phréatique ;
- une partie du réseau pluvial de Lanton qui trouve son exutoire dans le ruisseau du Renet ;
- le ruissellement d'une partie de la zone forestière située en amont de la commune ;

Ce ruisseau longe des zones résidentielles en partie avale.

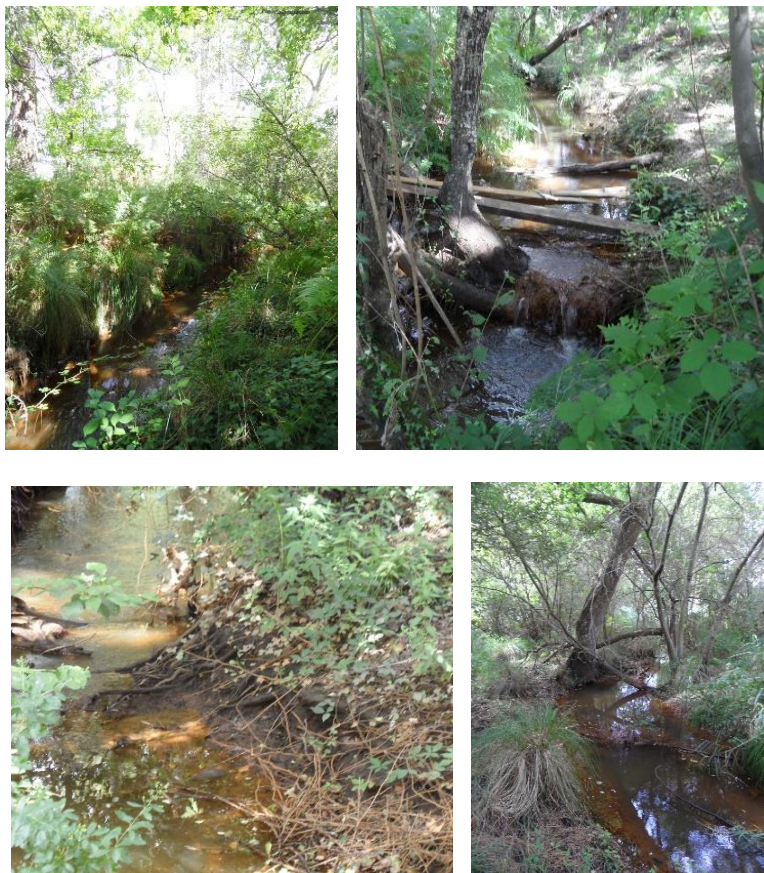
**Figure 2-3 : Le Renet à Lanton**

Le ruisseau Le Renet, d'un linéaire d'environ 3km, est alimenté par :

- la nappe phréatique ;
- une partie du réseau pluvial de Lanton qui trouve son exutoire dans le ruisseau du Renet ;
- le ruissellement d'une partie de la zone forestière située en amont de la commune ;

Son parcours présente de nombreux méandres. De plus, il passe à proximité de lieux de résidence sur sa partie aval.

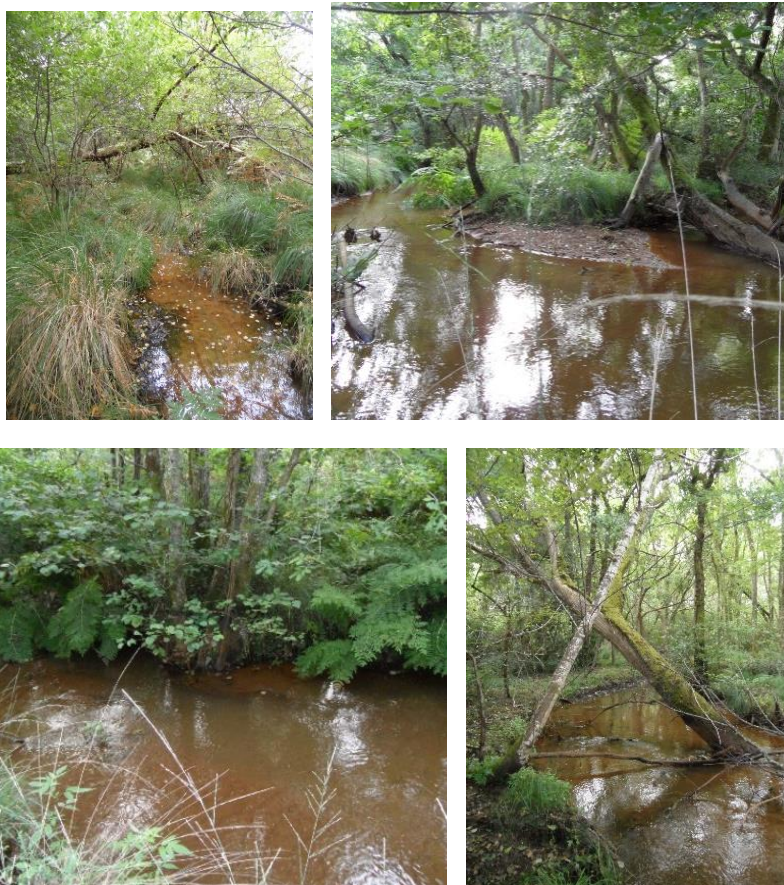
**Figure 2-4 : Le Lanton**

Le ruisseau le Lanton, d'un linéaire d'environ 15km, est un cours d'eau alimenté par :

- la nappe phréatique ;
- le ruissellement d'une partie de la zone forestière située en amont de la commune ;

Le Lanton est un cours d'eau qui traverse des zones boisées naturelles et qui demeure peu entretenu de manière générale.

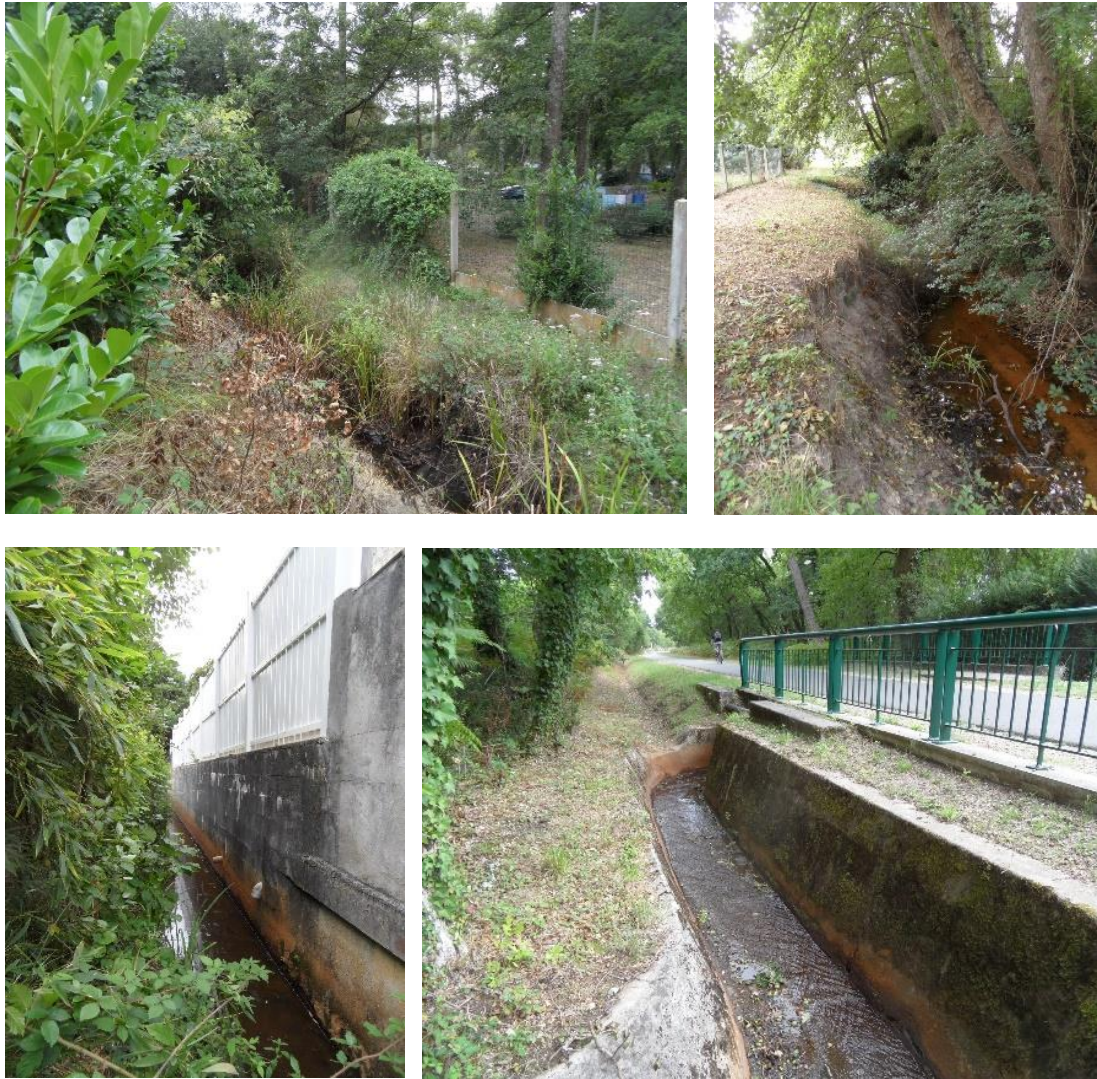
**Figure 2-5 : Le Massurat**

Le ruisseau Le Massurat, d'un linéaire d'environ 9km, est un cours d'eau alimenté par :

- la nappe phréatique ;
- une partie du réseau pluvial de Lanton qui trouve son exutoire dans le ruisseau du Lanton ;
- le ruissellement d'une partie de la zone forestière située en amont de la commune ;

La partie amont de ce cours d'eau semble avoir été recalibré. La partie centrale est quant à elle plutôt naturelle tandis que la partie aval a été busée sur environ 150 m.

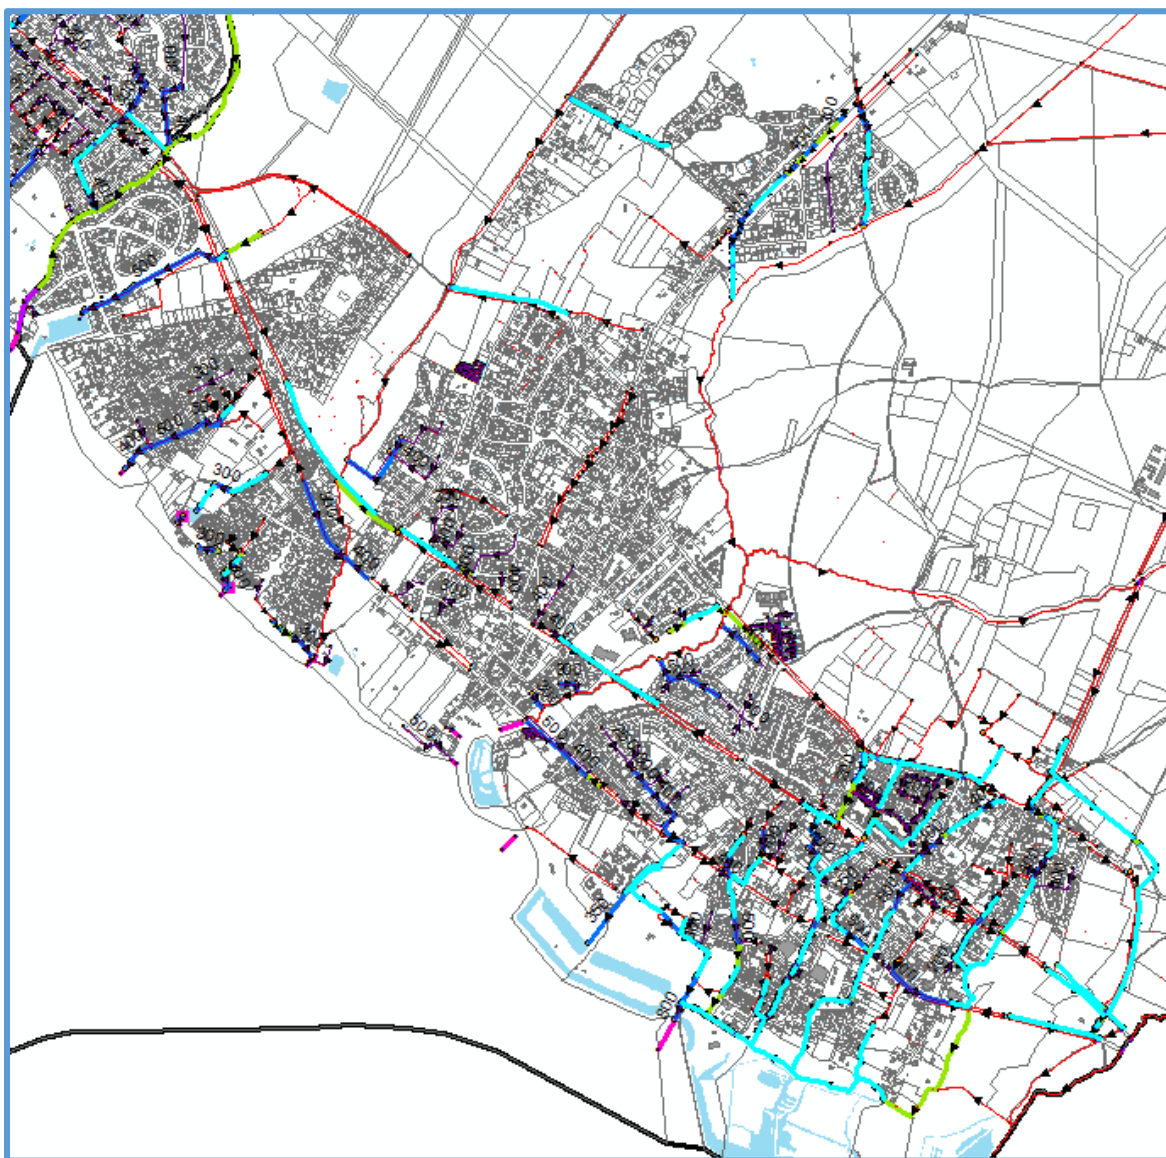
La commune présente un linéaire important de fossés. Environ 128 d'entre eux ont fait l'objet des relevés suivants :

- mesure de la section ;
- photo et remarques particulières (colmatage, accès, propriété privé.)

Figure 6-2 : Localisation des 128 fossés inspectés

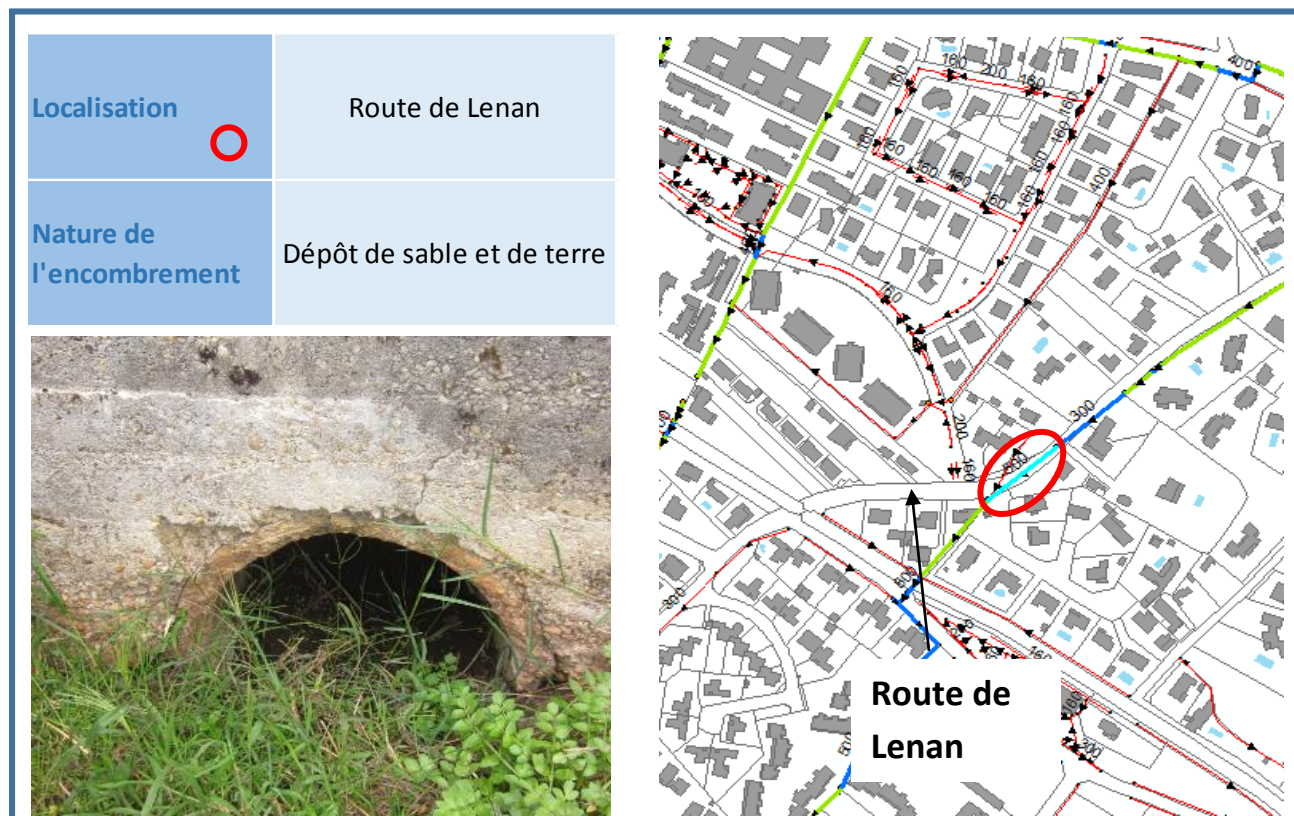
Certaines canalisations présentent un comblement total empêchant de fait les écoulements. Toutefois ce cas de figure n'est pas majoritaire et l'on constate que l'obstruction par dépôt dans les canalisations est en moyenne de 34%.

**Figure 6-5 : Exemple de canalisations obstruées constatées**

Les levés de terrain ont permis d'identifier l'ensemble des tronçons concernés par les comblements. Pour chacune des canalisations concernées, la hauteur de dépôt a été relevée et une photo a été prise. Ces données ont été renseignées dans le SIG et permettront de réaliser une cartographie de localisation des portions de réseaux présentant cette problématique.

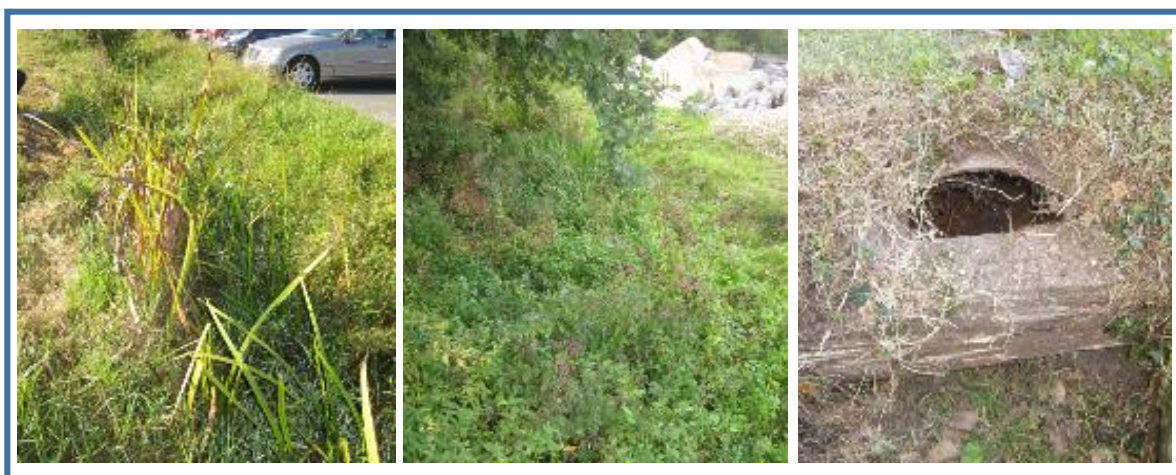
- Fauchage
- Accumulation de sable et de terre
- Dépôt de déchets vert
- Accumulation de feuilles

A noter que de nombreuses portions de fossé sont, soit busées dans leur totalité, soit sectionnées par des busages multiples qui le plus souvent sont fortement obstrués.

Figure 6-6 : Exemple de fossés observés
