## Révision du schéma directeur pluvial de la commune de Lanton

### Phase 1b : Analyse de la campagne de mesures et diagnostic

**Numéro du projet : 15SMU021**

| <b>Intitulé du document : Rapport d'étude phase 1b</b> |

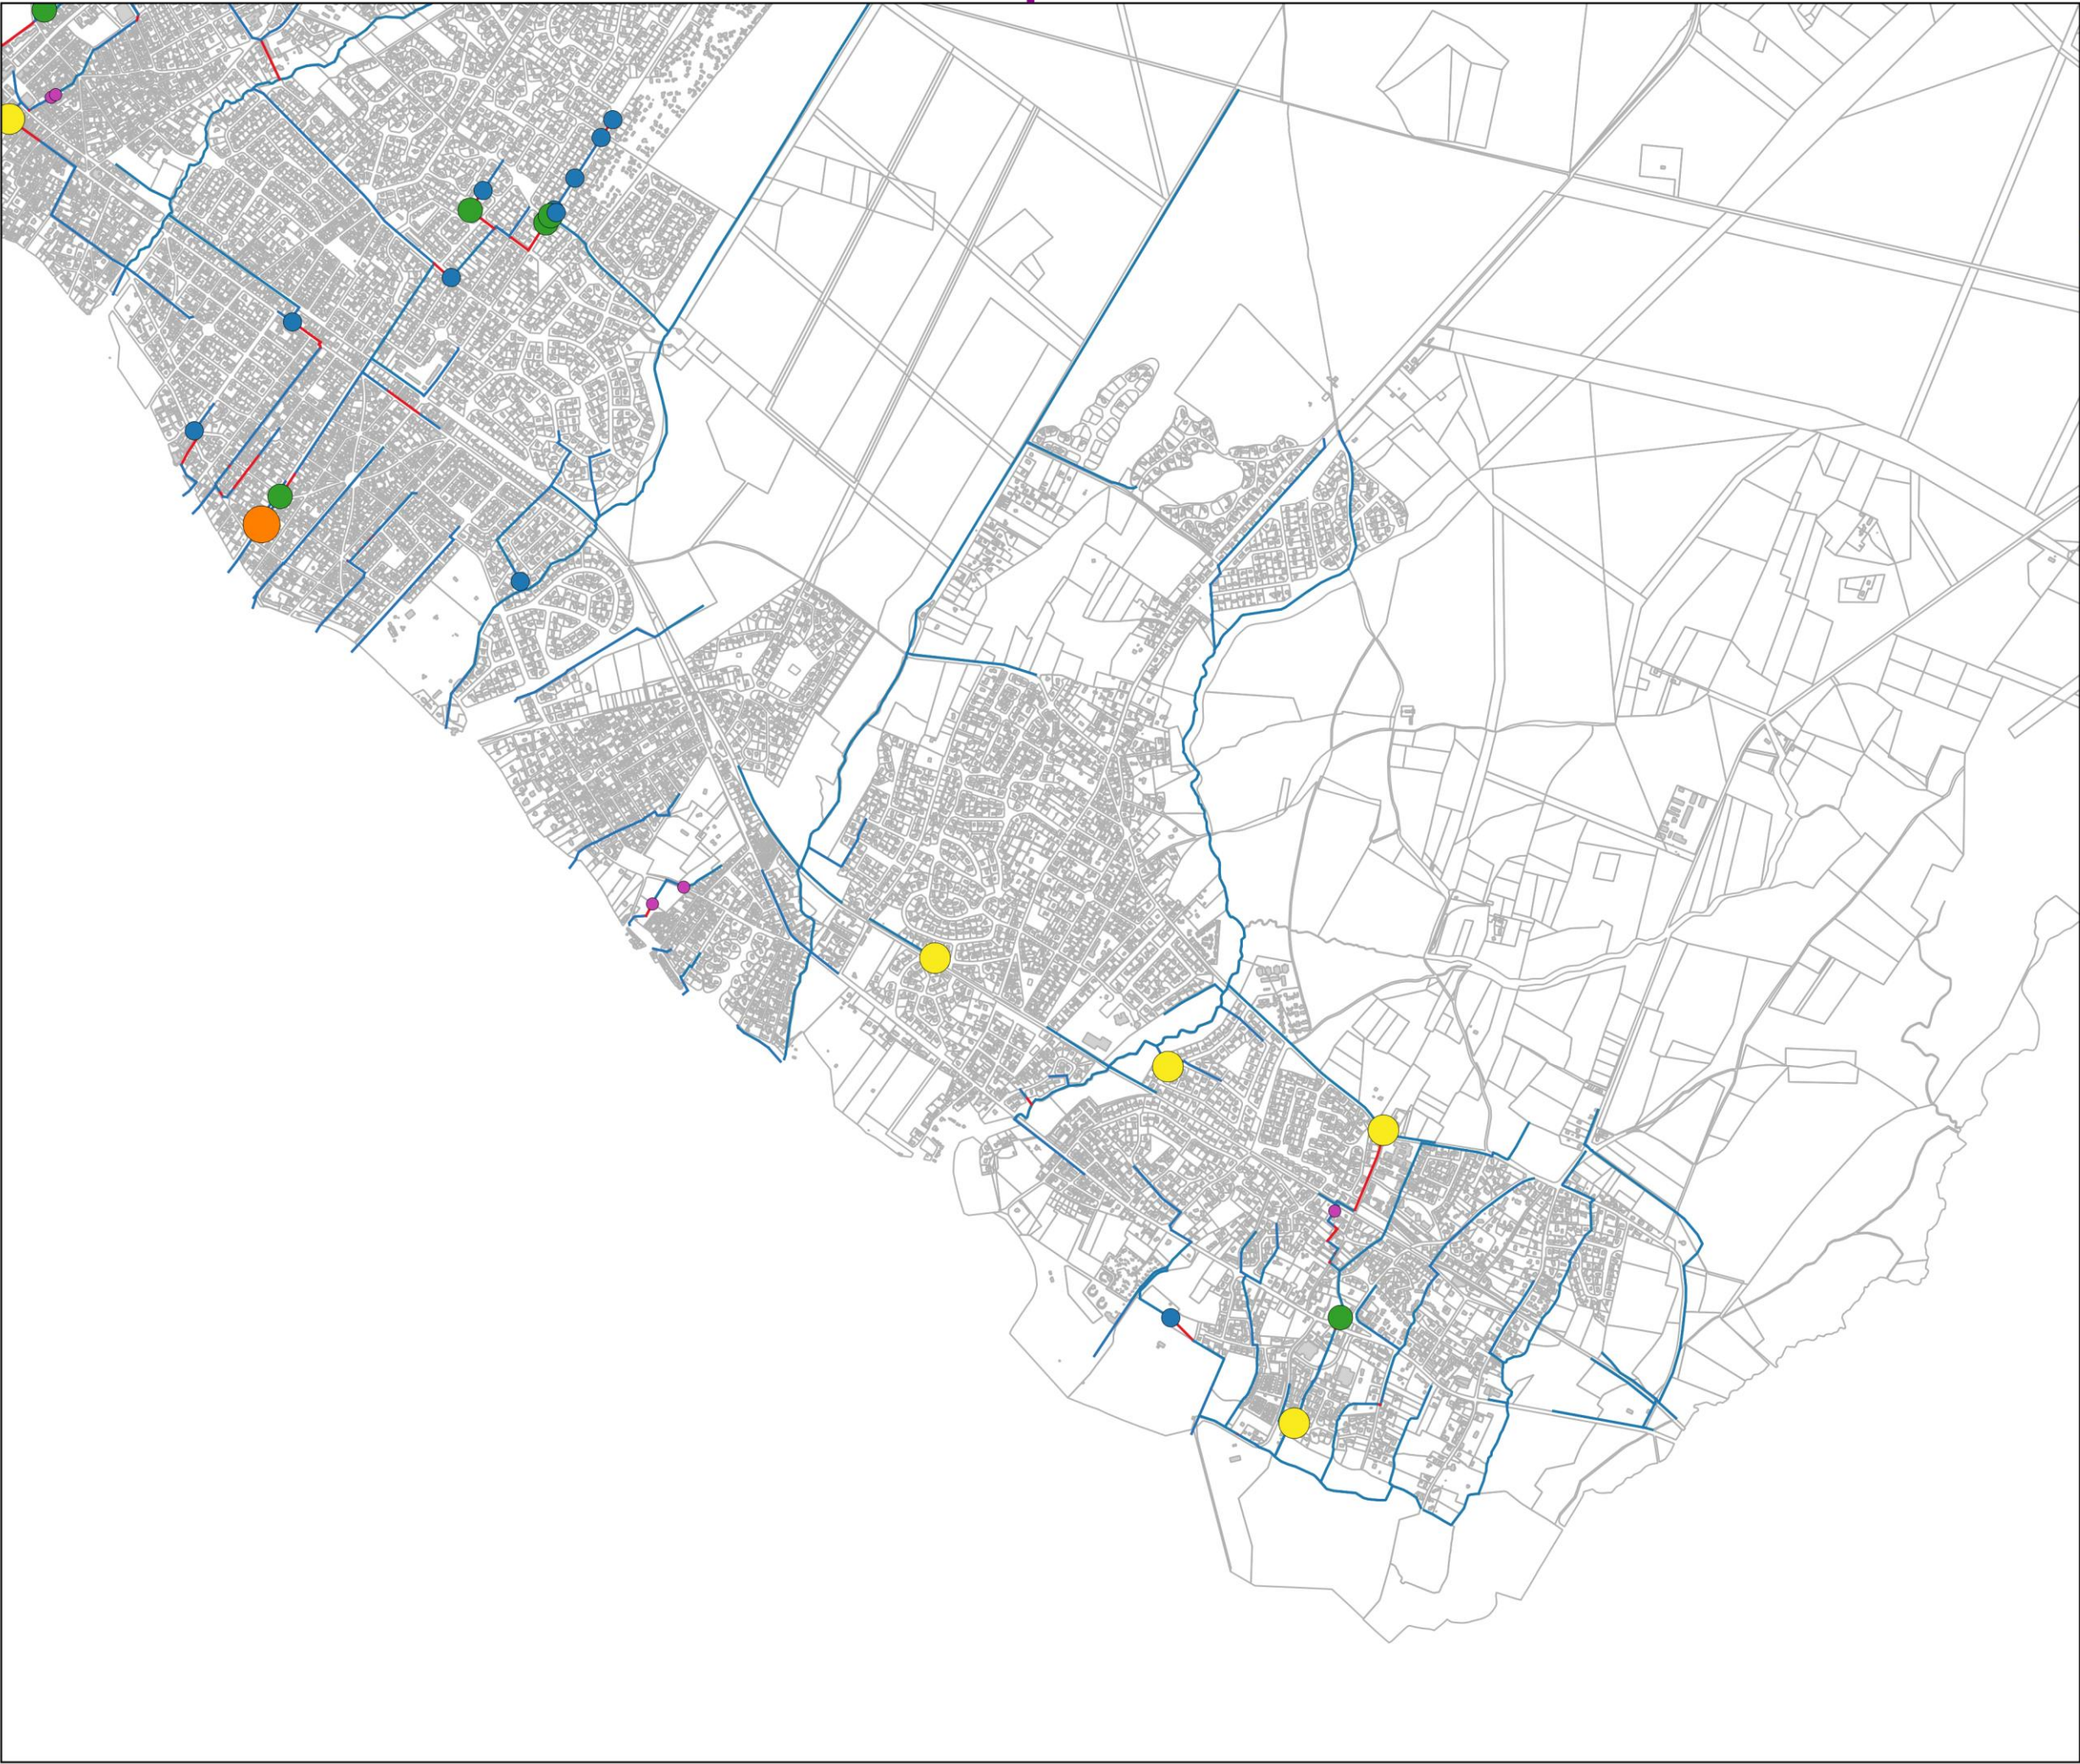
Résultats de la modélisation - Scénario 2  
Situation tendancielle

Ces débordements sont cependant à remettre dans le contexte d'un sol sableux présentant une nappe basse et donc un taux d'infiltration élevé (contrairement au scénario 1) pouvant conduire à des résorptions rapides n'entraînant pas nécessairement l'observation d'un dysfonctionnement.
