# Révision du schéma directeur d'assainissement des eaux pluviales

## **Commune de Lanton – Phase 2**

Commune de Lanton phase 2

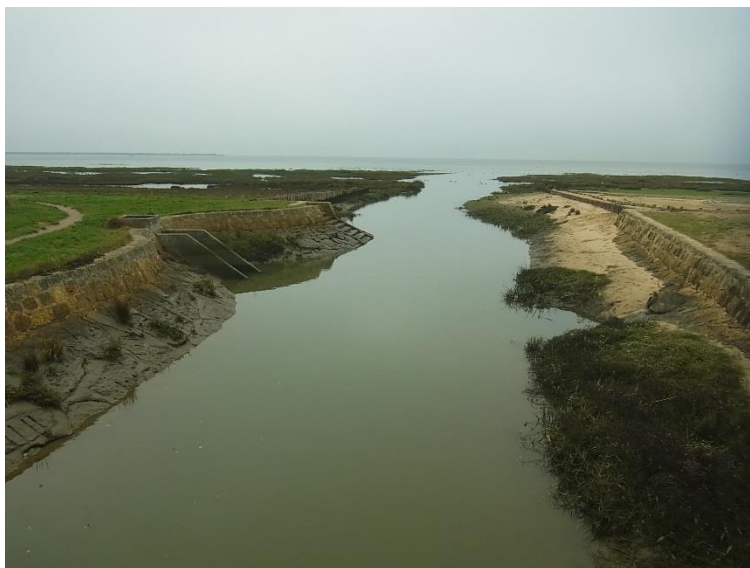
Figure 7 : Le Cassy tronçon n° 1 – vers l'aval

Le tronçon n° 1 correspond à l'aval du cours d'eau. L'écoulement est soumis aux marées, le fond est vaseux, les berges sont maçonnées. La largeur du cours d'eau est de 12 m pour une hauteur de berge de 3 m.

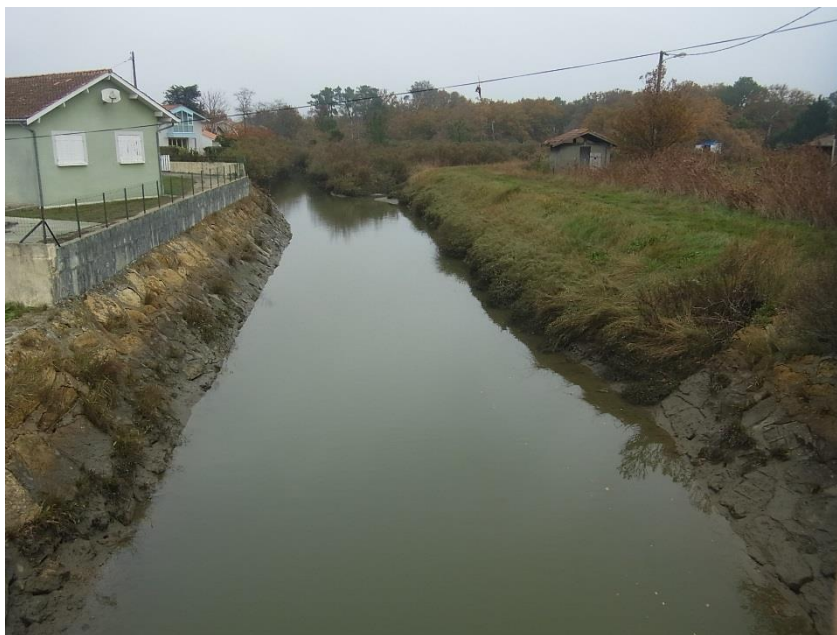
Le long du tronçon n° 2, la rive droite est pourvue d'enrochements. La largeur du cours d'eau diminue considérablement (5 m), ainsi que la hauteur des berges (1,5 m).

Figure 8 : Le Cassy tronçon n° 2 - aval

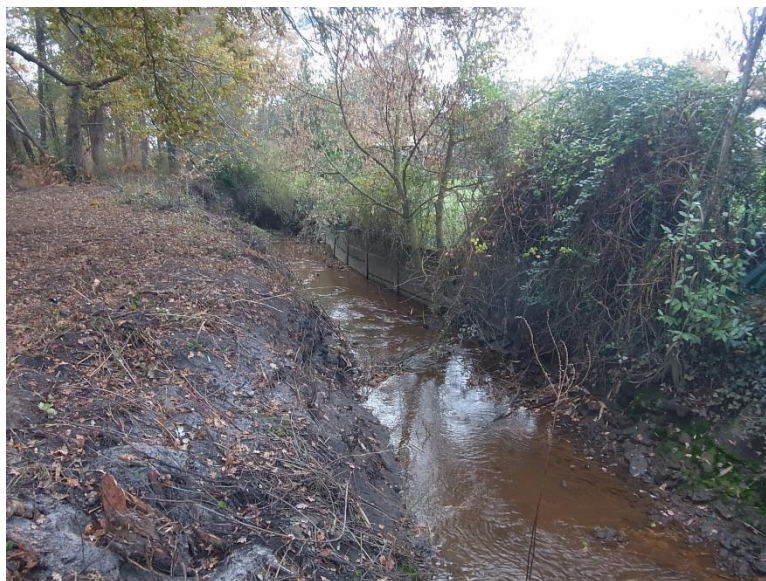
Figure 9 : Le Cassy tronçon n° 2 - amont

Sur la rive gauche, la granulométrie est sablo-limoneuse en aval, et devient plutôt sableuse vers l'amont.

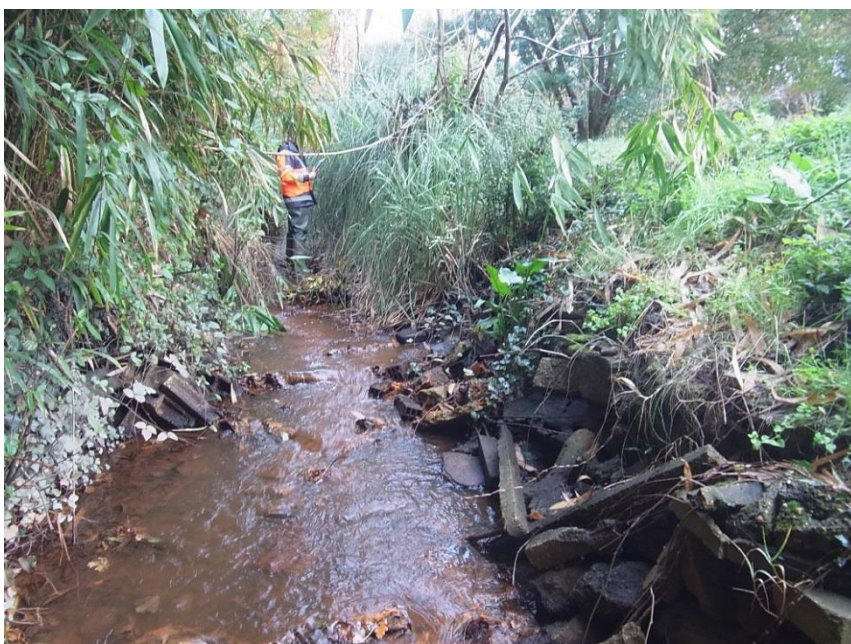
Le tronçon n° 3 se situe dans un secteur urbanisé. À l'aval, des remblais de déchets inertes sont présents en rive gauche et dans le fond, ce qui perturbe l'écoulement naturel du cours d'eau.

Figure 10 : Le Cassy - remblais en rive gauche et en fond de cours d'eau

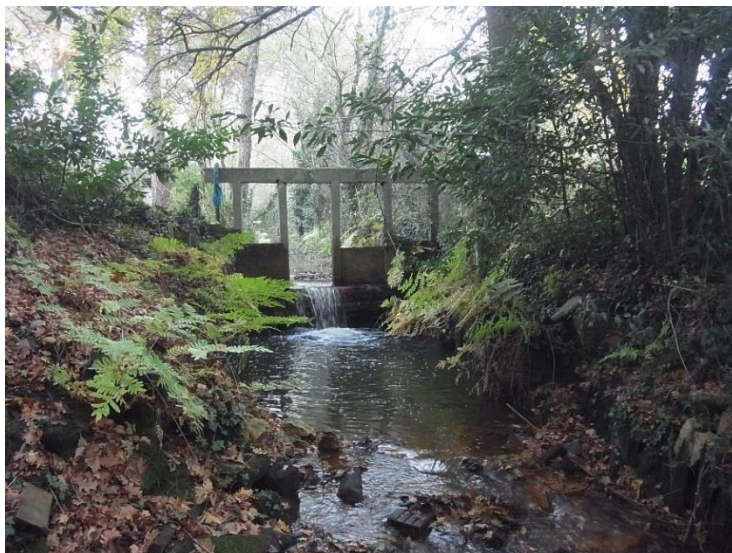
Figure 11 : Le Cassy tronçon n° 3 - ouvrage

d'eau. En amont, un ouvrage (probablement une ancienne vanne) crée un rétrécissement du cours d'eau et un seuil d'environ 1 mètre de hauteur.

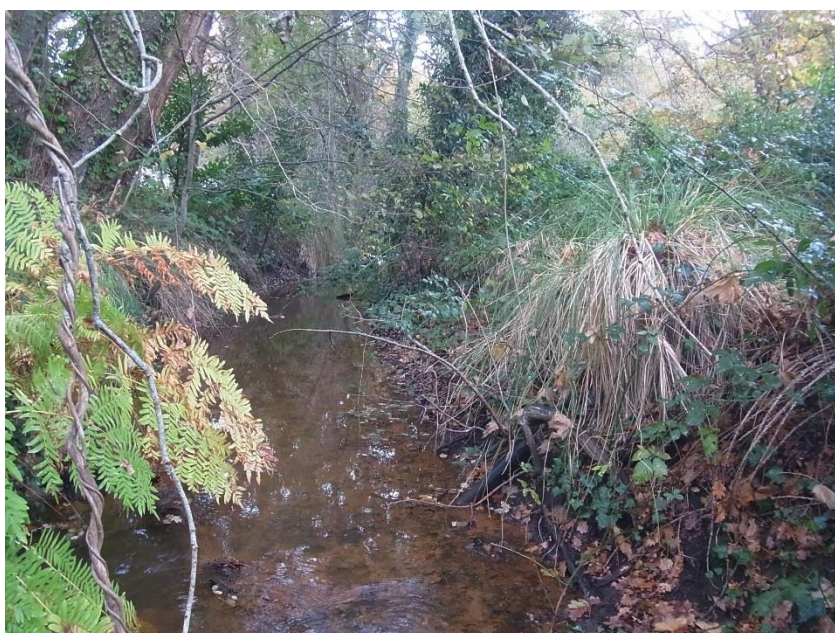
Ici, la largeur du cours d'eau et la hauteur des berges diminuent. La vitesse d'écoulement n'évolue pas. Les berges et le fond sont constitués de sable limoneux.

Figure 12 : Le Cassy tronçon n° 4

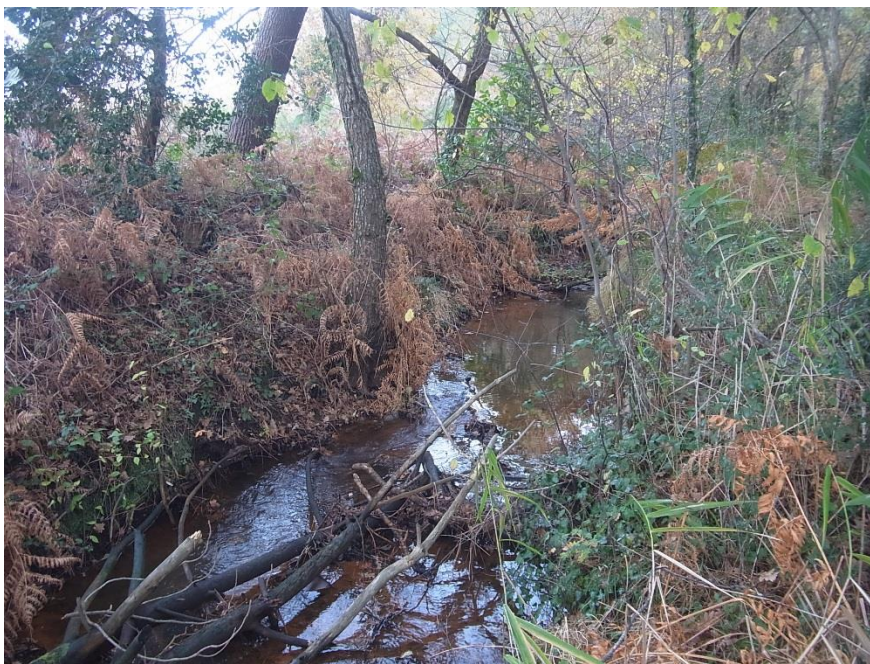
Le tronçon n° 5 se situe dans une zone boisée, non impactée par l'urbanisation. La ripisylve est moyenne à dense et continue.

**Figure 13 : Le Cassy tronçon n° 5 – zone boisée**

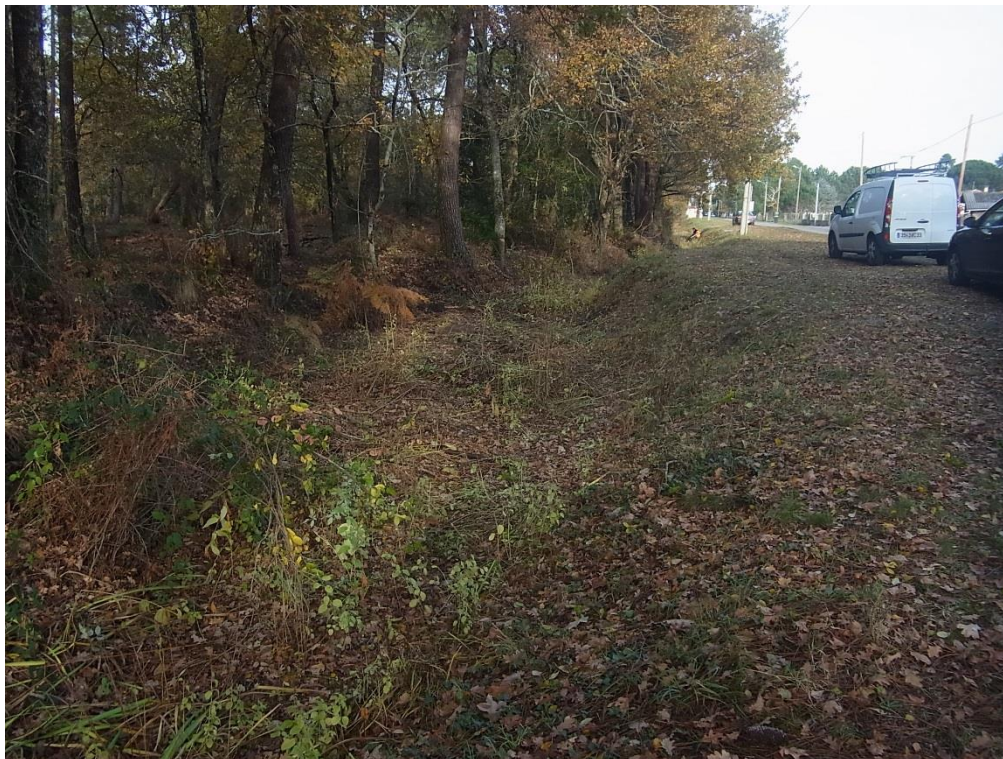
Le cours d'eau était à sec lors de notre passage.

Figure 14 : Le Cassy tronçon n° 6

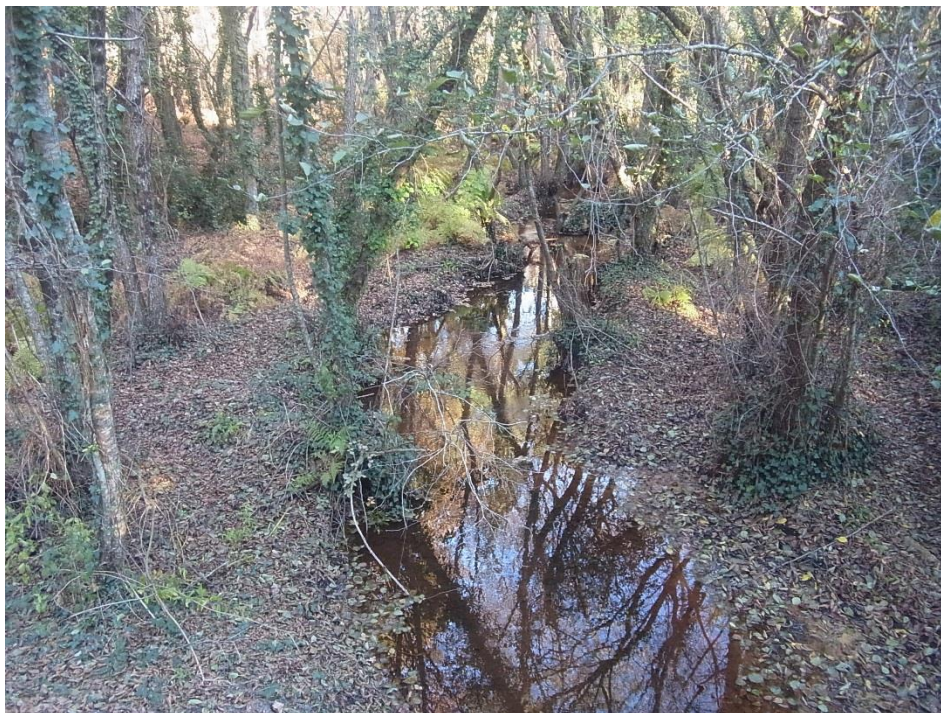
Le tronçon n° 1 correspond à la section du cours d'eau traversant le domaine de Certes. La largeur du cours d'eau est d'environ 2,5 m et la hauteur des berges 50 cm. L'environnement immédiat est boisé et relativement dense. Le fond et les berges sont sableux.

Figure 16 : Le Lanton tronçon 1 – vers l'aval

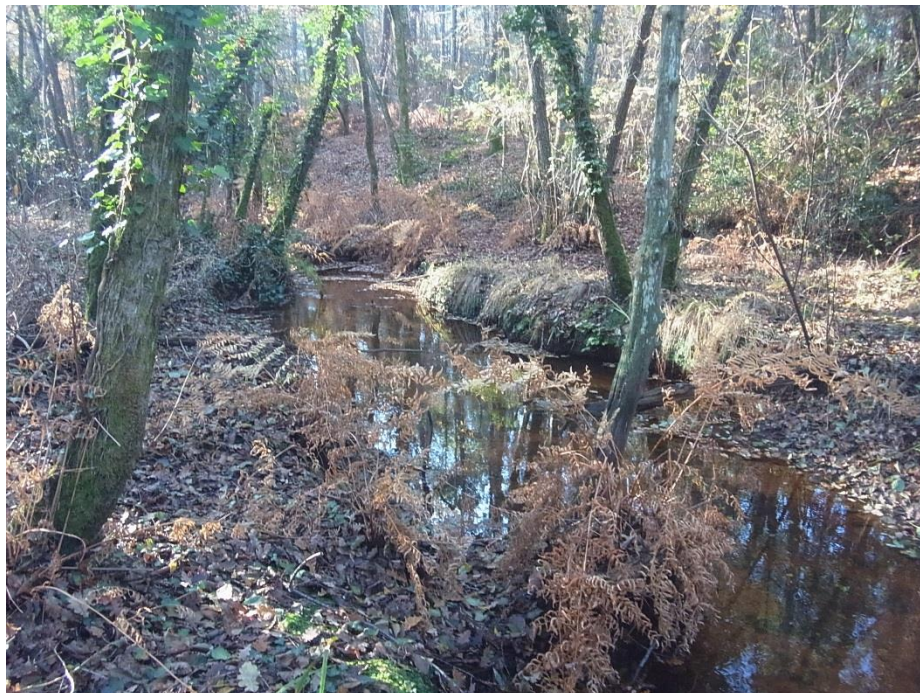
Les tronçons 2 et 3 sont sensiblement identiques, seuls la hauteur des berges et la largeur du cours d'eau augmentent de l'aval vers l'amont. La limite entre les deux tronçons représente un secteur où le cours d'eau s'élargit significativement.

Figure 17 : Le Lanton tronçon n° 2

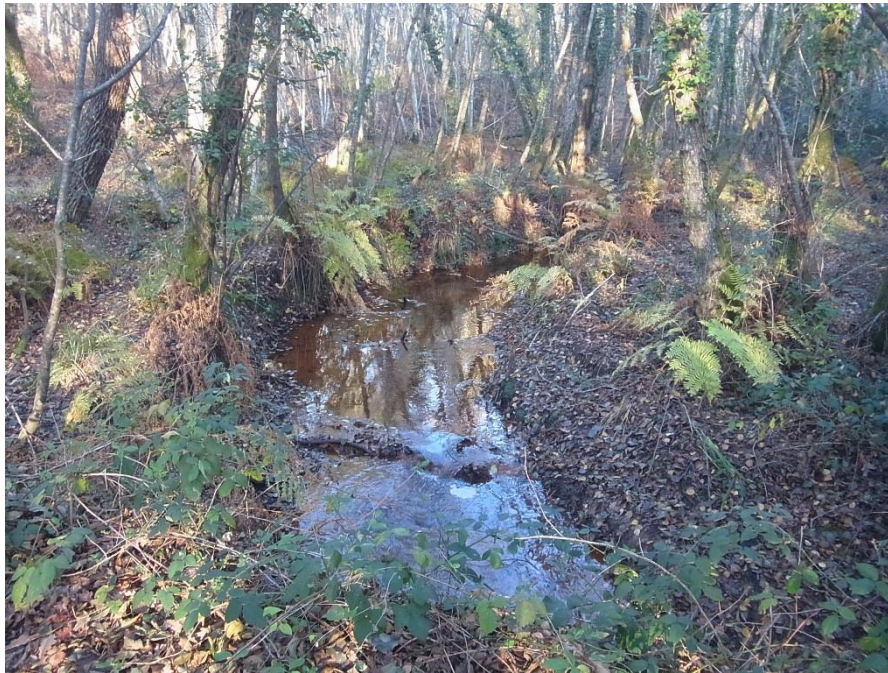
Au droit du tronçon n° 3, le cours d'eau présente une largeur de 3 m environ et une hauteur de berges de 1 m. La ripisylve est plutôt dense et continue.

Figure 18 : Le Lanton tronçon n° 3

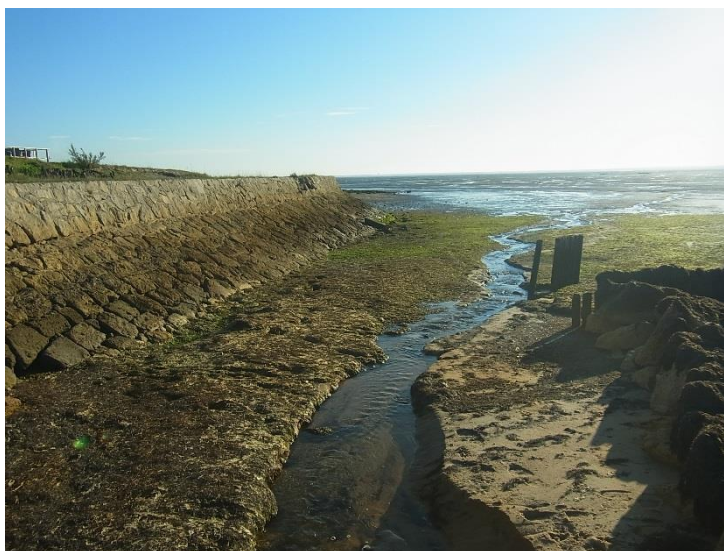
Figure 20 : Le Massurat tronçon n° 1 – exutoire

Le tronçon n° 1 correspond à la section traversant le camping « fontaine vieille ». Le cours d'eau présente une largeur d'environ 3m et une hauteur de berges d'environ 1 m. Le fond et les berges sont constitués de sable limoneux avec un léger colmatage vaseux.

Le cours d'eau est borné sur les deux rives par des clôtures et présente un aspect assez rectiligne.

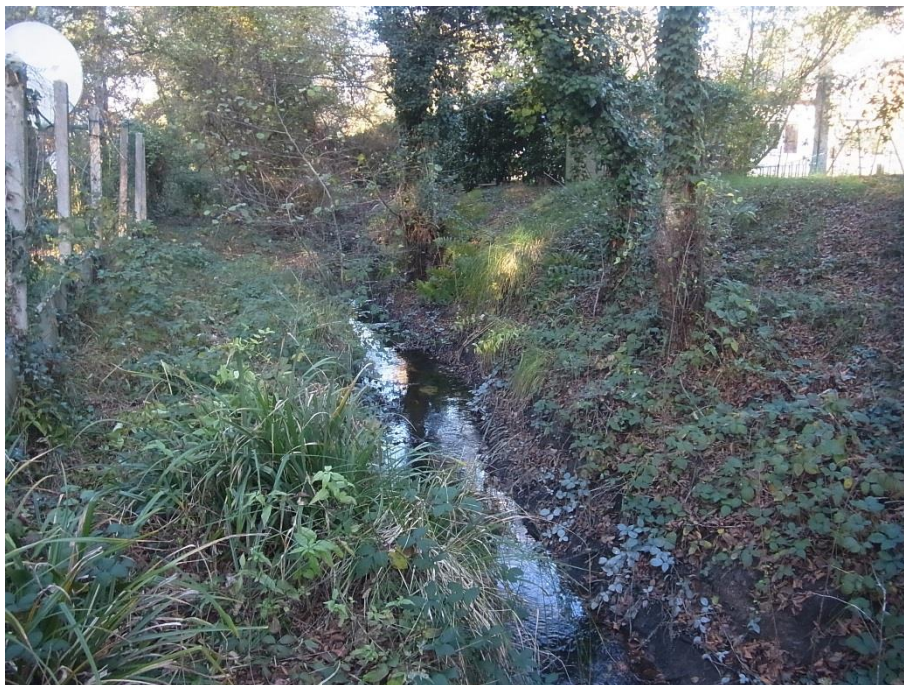
Figure 21 : Le Massurat tronçon n° 1

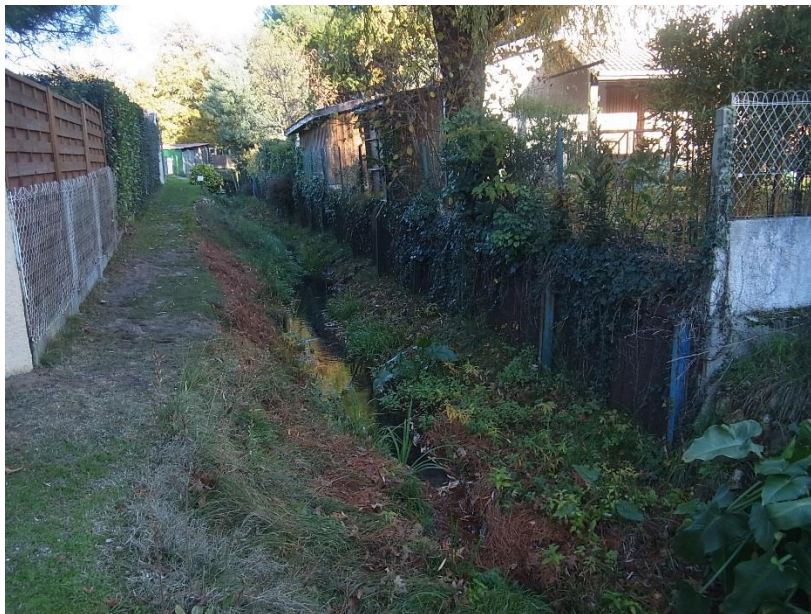
Figure 22 : Le Massurat tronçon n° 2

Le tronçon n° 2 présente un aspect fortement anthropisé. À l'aval, il est directement borné par des habitations (clôtures, jardins avec aménagements type tunage).

On distingue une forte zone d'érosion en rive droite.

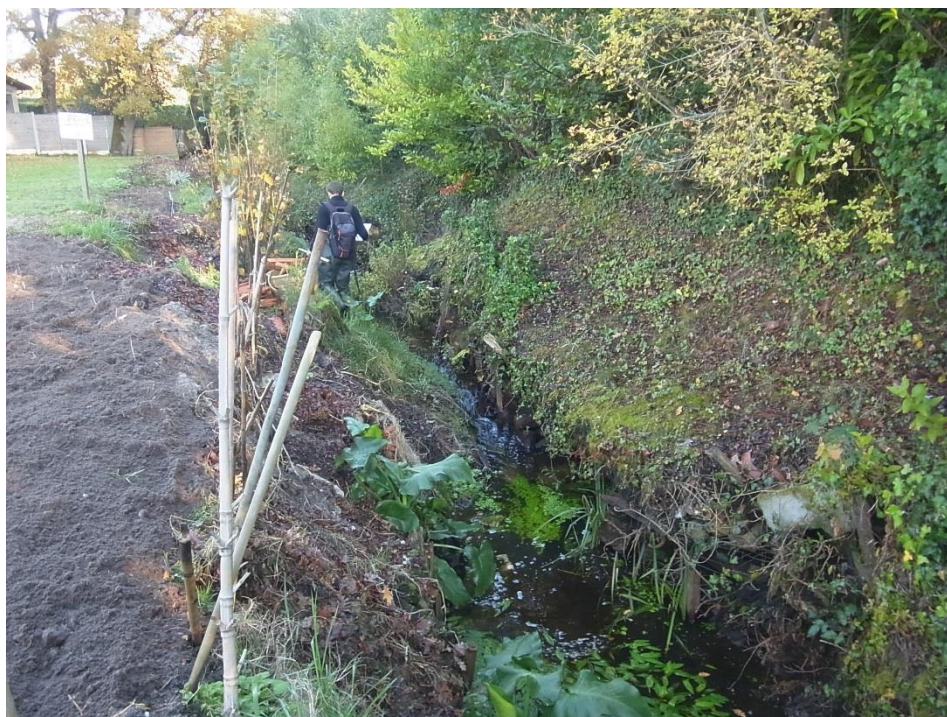
Figure 23 : Le Massurat tronçon n° 2

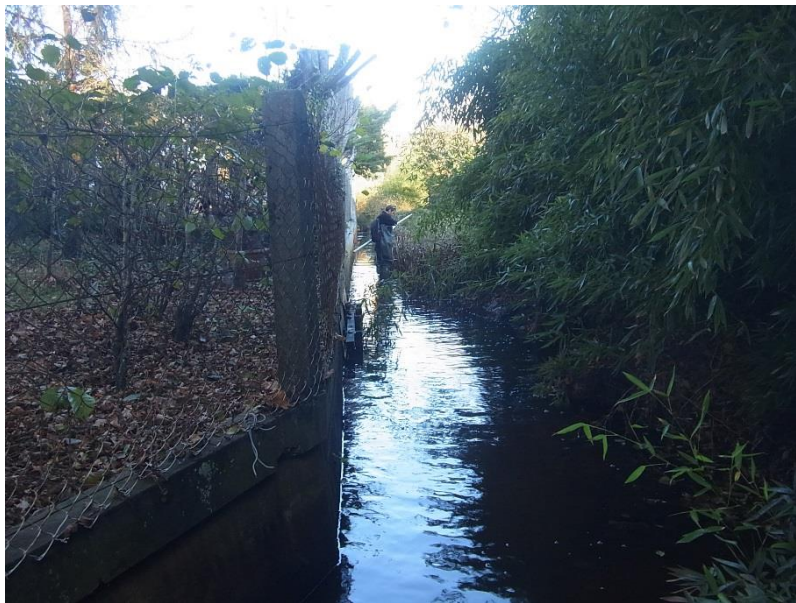
**Figure 24 : Le Massurat tronçon n°2 - amont**

Plus en amont, une clôture et un muret ont été mis en place pour protéger une parcelle en rive droite. Cet aménagement perturbe également l'écoulement naturel du cours d'eau.

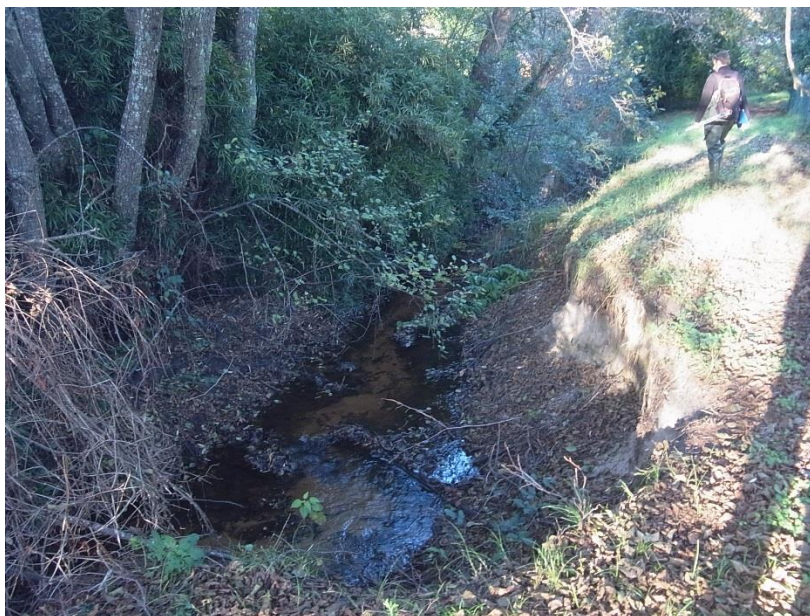
Figure 25 : Le Massurat tronçon n° 3 – érosion

Le tronçon n° 3 se situe dans un secteur d'habitations moins dense. La largeur du cours d'eau augmente (5 m).

Plusieurs zones d'érosion ont été détectées.

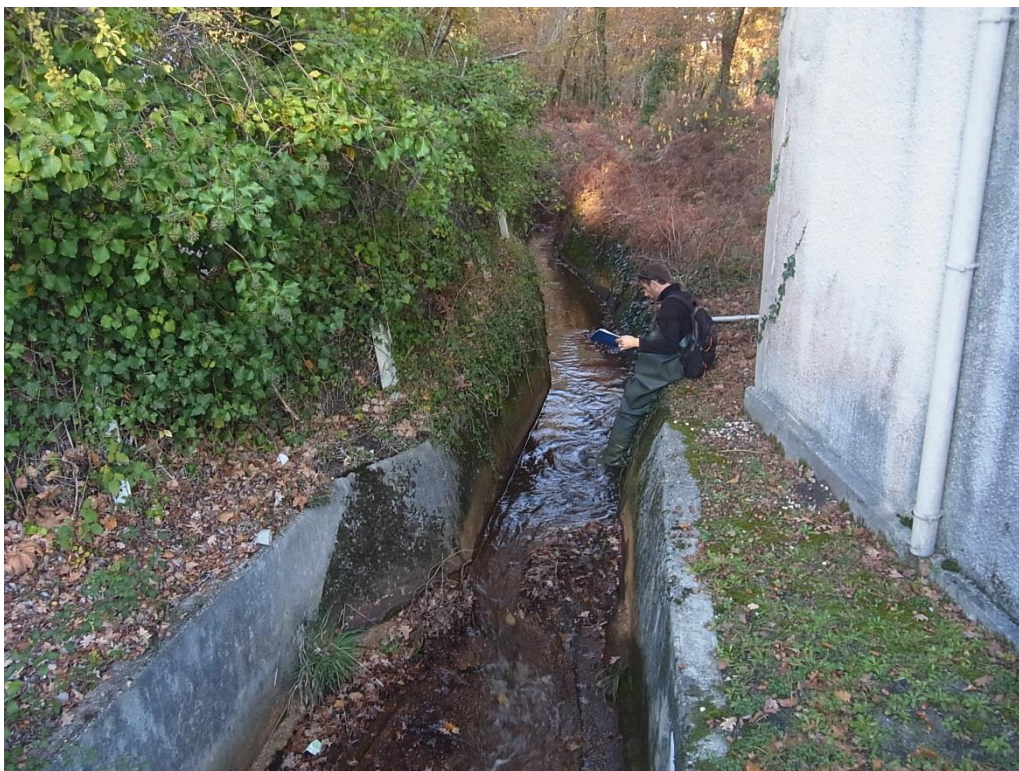
Le tronçon n° 4 correspond à un secteur où le cours d'eau est canalisé. L'ouvrage présente les dimensions suivantes : largeur = 1,40 m ; hauteur = 0,80 m.

**Figure 27 : Le Massurat tronçon n°4 – ouvrage**

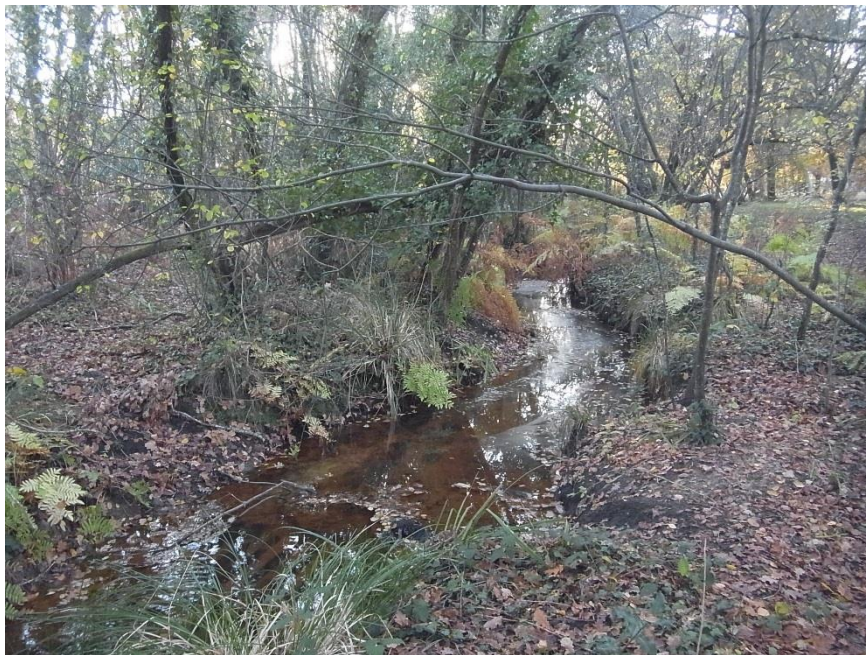
À la sortie de l'ouvrage, le cours présente un aspect plus naturel. Le secteur est un parc arboré en bordure de lotissement en rive droite et une forêt plus dense en rive gauche.

**Figure 28 : Le Massurat tronçon n° 5 – vers l'aval**

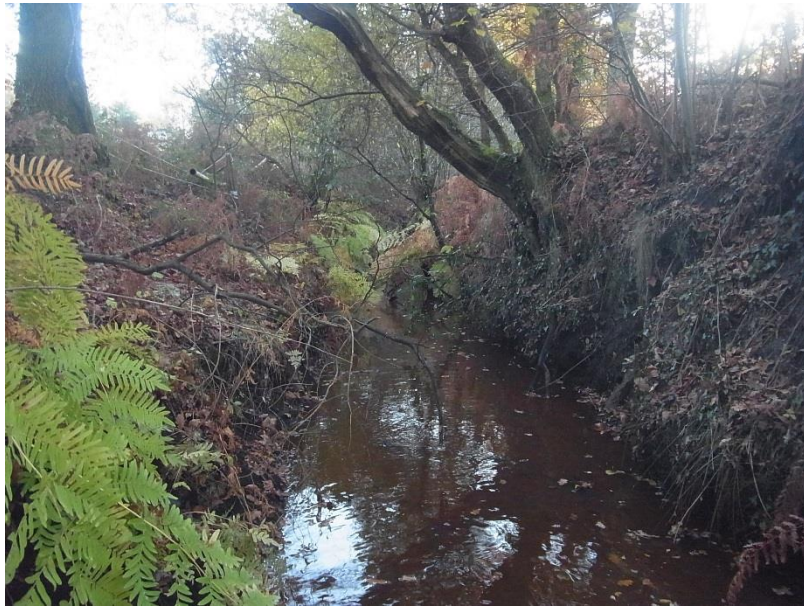
**Figure 29 : Le Massurat tronçon n° 6**

À l'amont de la ferme du Mauret, la largeur du couloir forestier entre le cours d'eau et les lotissements en rive droite augmente. Le cours d'eau s'élargit (5 m) et la hauteur des berges augmente (2 m).

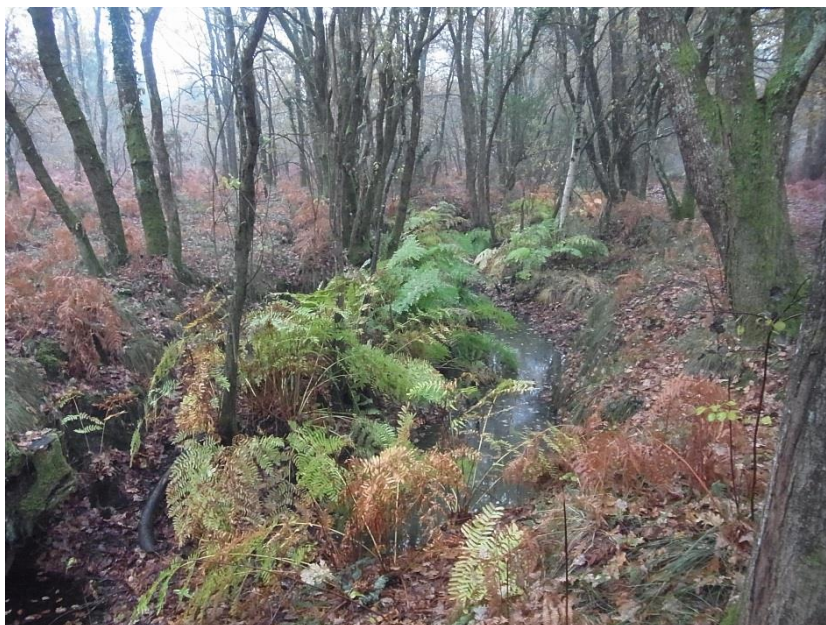
Le tronçon n° 7 correspond à la section du cours d'eau à sec en période de basses eaux.

Figure 30 : Le Massurat tronçon n° 7 – résurgence de nappe

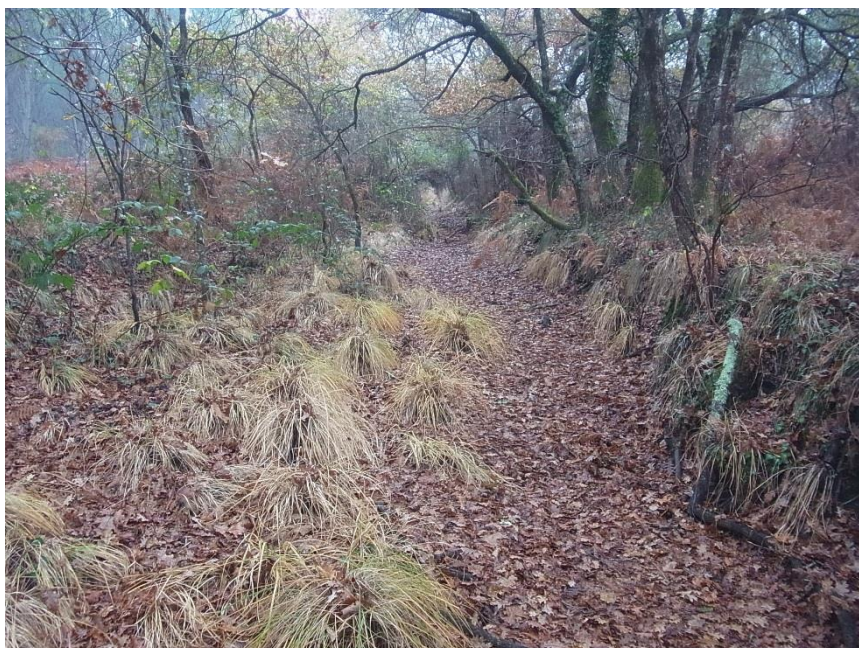
La largeur du cours d'eau reste identique au tronçon n° 6 mais les berges sont moins hautes car le fond n'est pas creusé sous l'action de l'eau.

Figure 31 : Le Massurat tronçon n° 7 - à sec

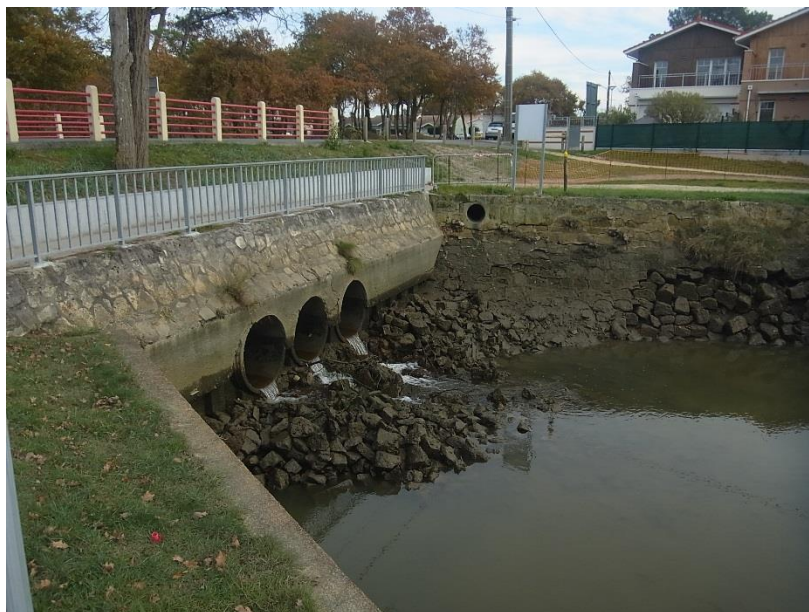
**Figure 33 : Le Renêt tronçon 1 – exutoire**

Le tronçon n° 1 correspond à l'aval du Renêt.

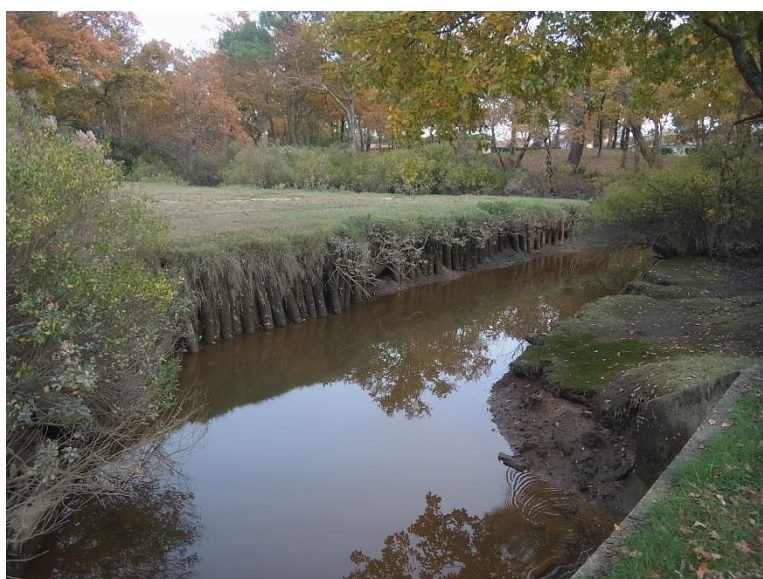
**Figure 34 : Le Renêt tronçon n° 1 – tunage**

En amont de la traversée de la D3, le cours d'eau réalise deux coudes à 90° successivement, où a été mis en place un tunage.

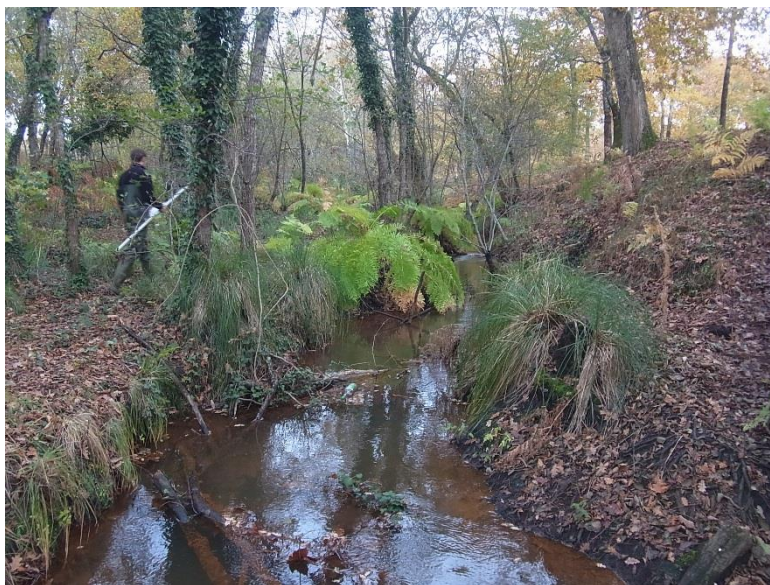
**Figure 35 : Le Renêt tronçon n° 2**

Au droit du tronçon n° 2, la ripisylve devient plus dense, la largeur du cours d'eau diminue ainsi que la hauteur des berges. Le fond et les berges sont sableux.

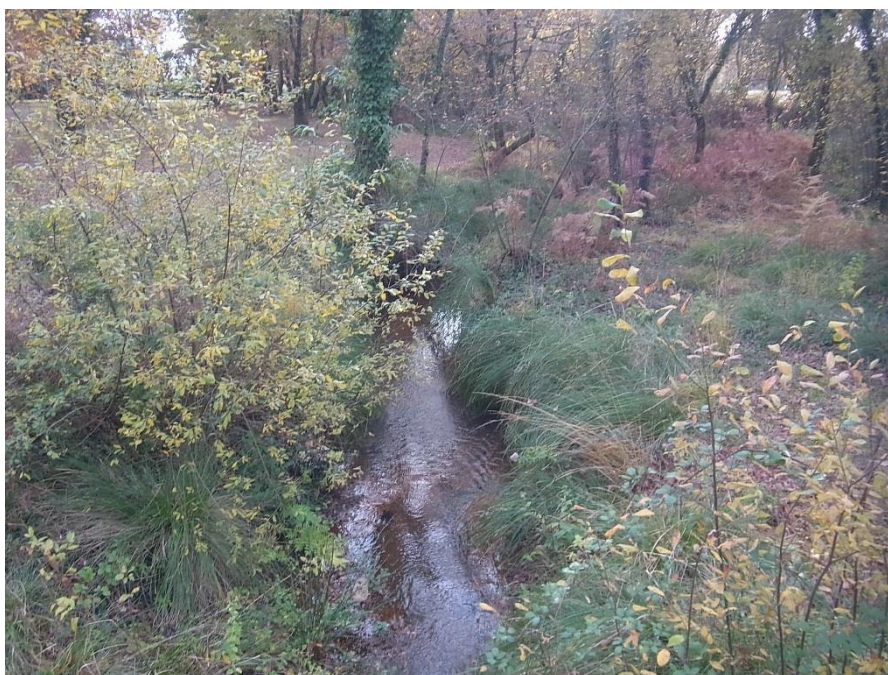
Au droit du tronçon n° 3, la ripisylve devient encore plus dense, le faciès d'écoulement est rapide. Les dimensions du lit mineur restent inchangées. Le cours d'eau présente une légère sinuosité et un aspect non anthropisé.

**Figure 36 : Le Renêt tronçon n° 3**

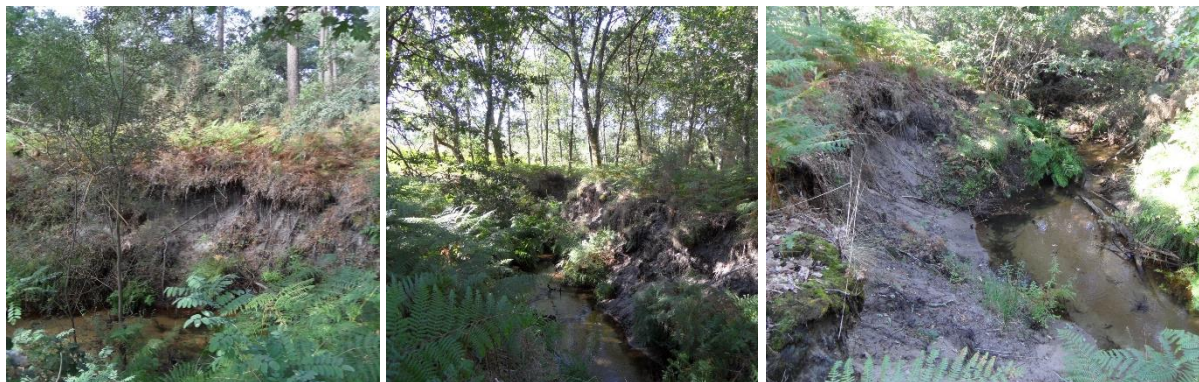
Ce secteur est marqué par une ripisylve sous la forme d'un cordon rivulaire mince. Les essences qui prédominent sont le chêne, la bourdaine et le pin souvent positionné de manière éparse. Souvent marquée par la présence de sujets âgés, ces essences sont souvent implantées sur le haut de talus, ce qui associé à la présence de berge sableuse haute et abrupte ne favorise pas le maintien de cette dernière. Ce secteur est ainsi soumis à une morphodynamique importante avec de nombreuses zones d'instabilité marquées par la présence d'effondrement en terrasse et de transfert de sédiment venant se déposer à la faveur des zones de plus faibles courants (embâcles ou zone de calme). Ces petits bancs de sables, à la faveur de la lumière sont alors colonisés par quelques hélophytes : menthe aquatique et iris

Figure 3 : Zone d'instabilité en berge externe de méandre et secteur rectiligne

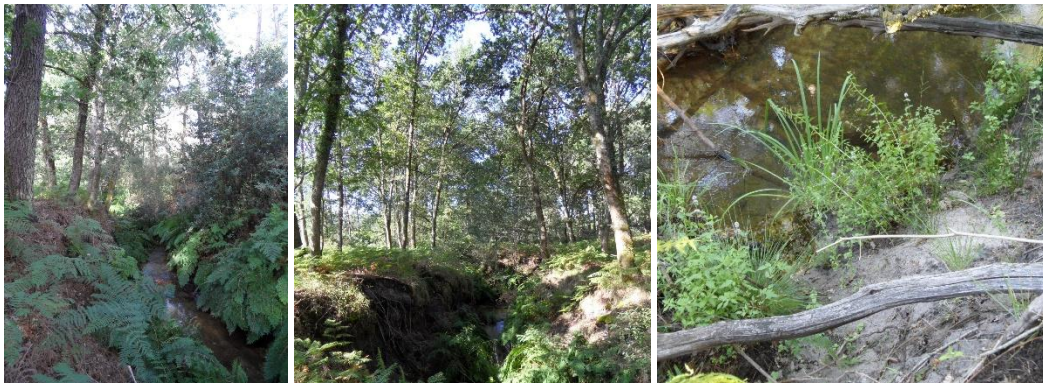
A ces essences viennent s'ajouter quelques acacias, du houx et une strate herbacée composée de fougères principalement. On retrouve quelques secteurs bien localisés où se développe le boulot. La dynamique de renouvellement est globalement moyenne avec peu de jeunes sujets observés.

Globalement responsable d'un fort ombrage cette ripisylve est qualifiée de discontinue vis-à-vis des grands sujets souvent isolés qui la compose.

Figure 4 : Illustrations de ripisylve avec sujets isolés et strate herbacée développée / hélrophytes sur banc de sable

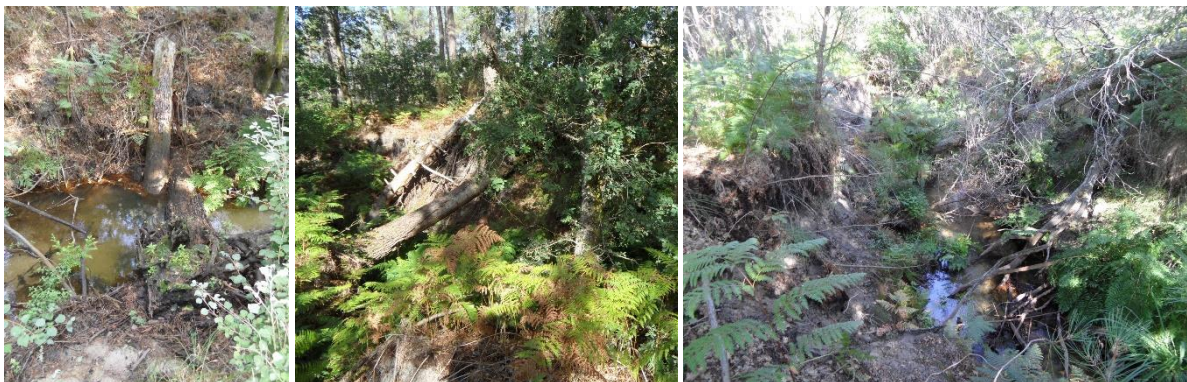
Avec la morphodynamique précédemment définie, ce tronçon est associé à la présence de nombreux embâcles pouvant activer les phénomènes d'érosion en berge mais participant à la régulation des courants par rétention des eaux limitants ainsi les flux rapide vers l'aval. La zone demeurant naturelle, aucun enjeu vis-à-vis de la sécurité n'est à noter. En revanche, ces derniers sont susceptibles de participer à un élargissement excessif du lit pouvant nuire au débit biologique minimum en période d'étiage. L'inventaire du mois d'Aout ne relève apparemment pas de problème liée à une colonne d'eau insuffisante.

Figure 5 : Exemples d'embâcles

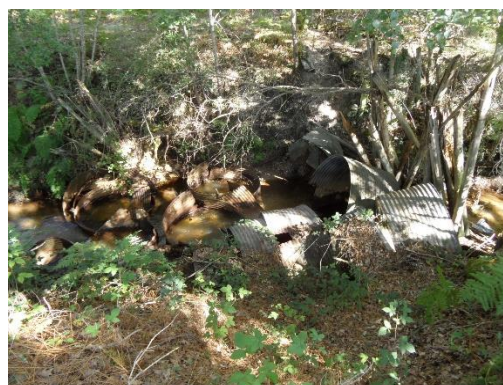
Remarque : Lors de la visite de terrain nous observons en limite aval du tronçon les vestiges d'une ancienne traversée du cours d'eau en la présence de buses en tôle ondulée et de pieux bois, associées à la présence de déchets flottants. Cet ouvrage créer probablement des problèmes vis-à-vis de la continuité sédimentaire.

Figure 6 : Vestiges d'ouvrage bloquant la totalité de la section d'écoulement du cours d'eau

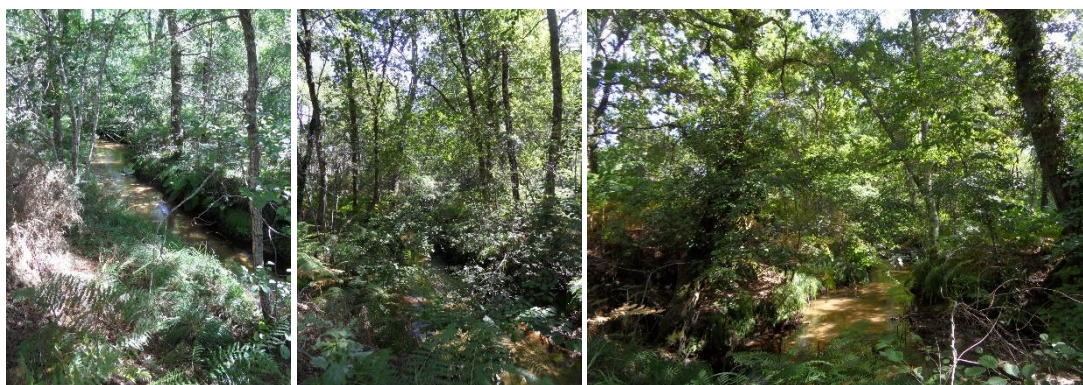
Globalement sa structuration est continue et caractérisée par la présence d'arbres plus ponctuels le long des sentiers bordant le cours d'eau tantôt rive droite tantôt rive gauche. Le renouvellement oscille entre moyen au niveau des secteurs bordés par le cheminement à bon sur les autres.

Figure 7 : Illustrations de ripisylve plutôt discontinue alternant entre secteurs assez dense et secteurs à arbres plus isolés.

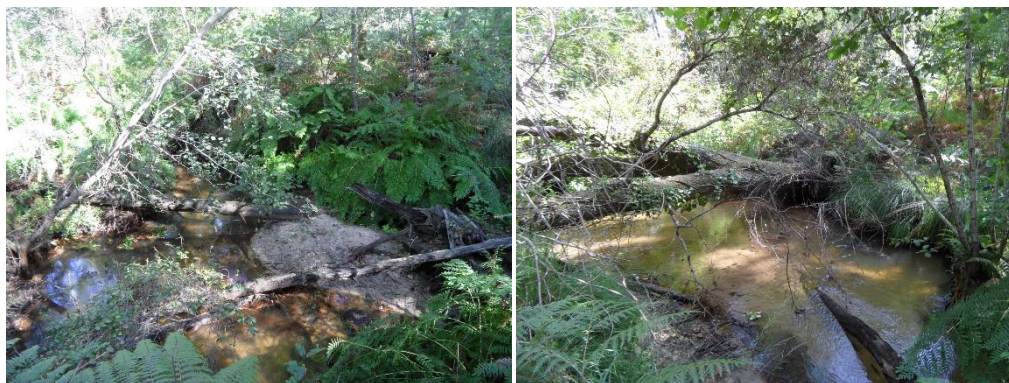
On note la présence ponctuelle d'embâcles, notamment des amas de petits branchages constitutifs d'abris pour la faune aquatique. Certains sont constitués de troncs ou d'arbres tombés en travers ou au-dessus du cours d'eau (de berge à berge), mais là encore en l'absence d'infrastructure ou d'habitation, il ne constitue pas de danger vis-à-vis de la sécurité des biens et des personnes.

Figure 8 : Illustrations embâcle avec formation de banc de sables / embâcle berge à berge

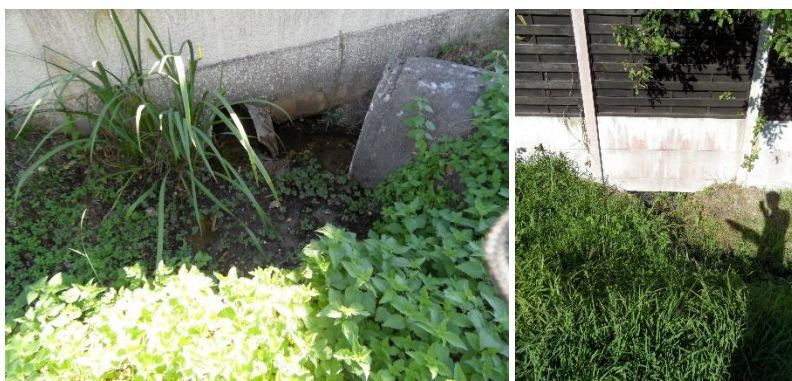
Sur ce tronçon, le Comte ressemble plus à un fossé qu'à un cours d'eau. Il traverse une zone d'habitation pour finir busé à partir de l'amont de l'avenue du Comte où il ressort ponctuellement au sein de certaines propriétés. Il apparaît entretenu voire régulièrement curé. Une absence d'écoulement est observée lors de l'inventaire.

Figure 11 : Partie busée sur l'aval du linéaire

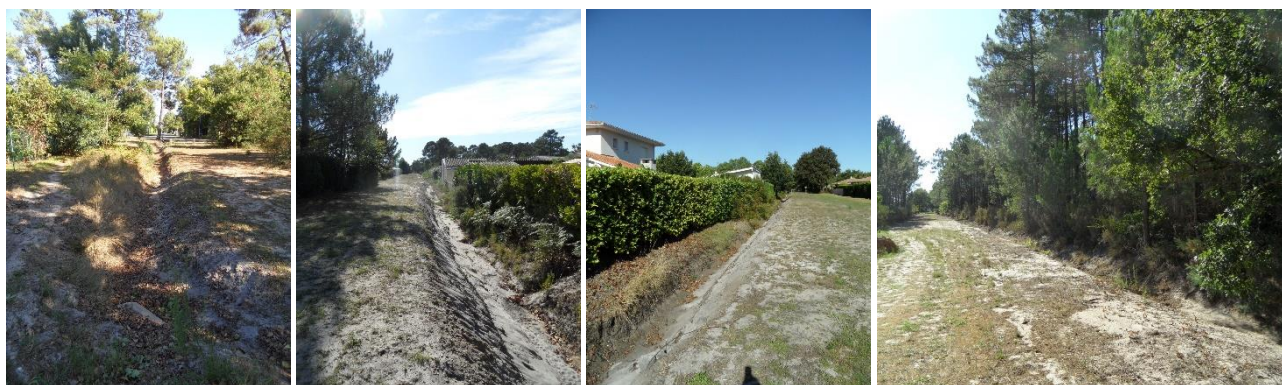
Majoritairement, sa ripisylve s'apparente soit à la présence d'arbres isolés entrecoupés de linéaires enherbés, soit à des secteurs à nu. En fond de jardin il peut prendre la forme de haie continue de type laurier. Sa dynamique de renouvellement est jugée nulle. Seul un secteur présente un caractère plus naturel, sur lequel il borde un boisement de pin maritime associé

Figure 12 : Ripisylve du Comte : illustrations de l'amont vers l'aval.

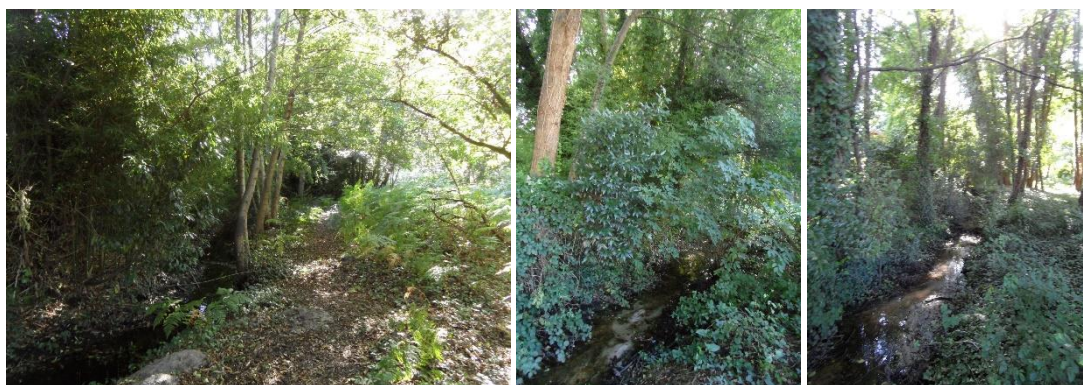
En rive gauche, elle prend la forme d'un cordon continu avec un renouvellement plutôt bon.

En rive droite, elle alterne entre secteur à arbres ponctuels et secteurs plus dense, ce qui globalement lui donne un aspect discontinu. La dynamique de renouvellement est en revanche faible sur cette rive.

Figure 13 : Illustrations de la ripisylve.

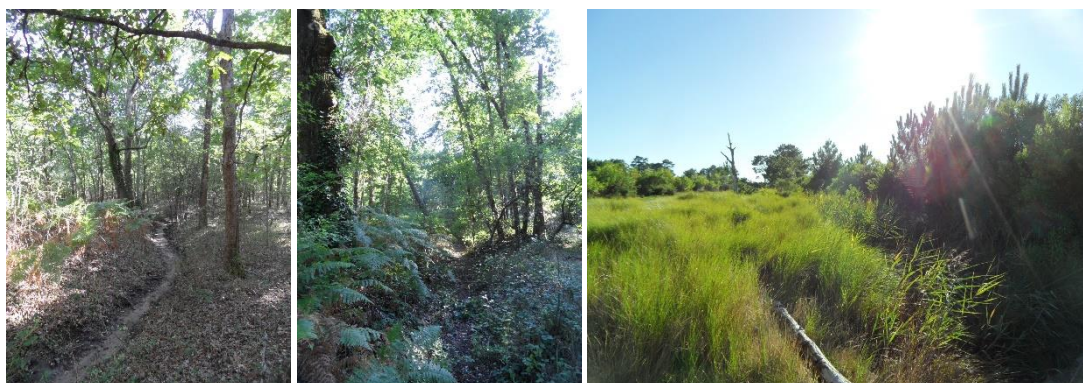
La ripisylve s'apparente à un cordon continu constitué majoritairement de grands arbres auxquels viennent s'ajouter quelques jeunes sujets. La dynamique de renouvellement est donc jugée plutôt moyenne. A la traversé du boisement on retrouve principalement le Chêne, le Prunelier et de manière plus ponctuelle, le Pin, l'Aulne, le Houx ou encore l'Aubépine.

Figure 14 : Illustrations de la ripisylve

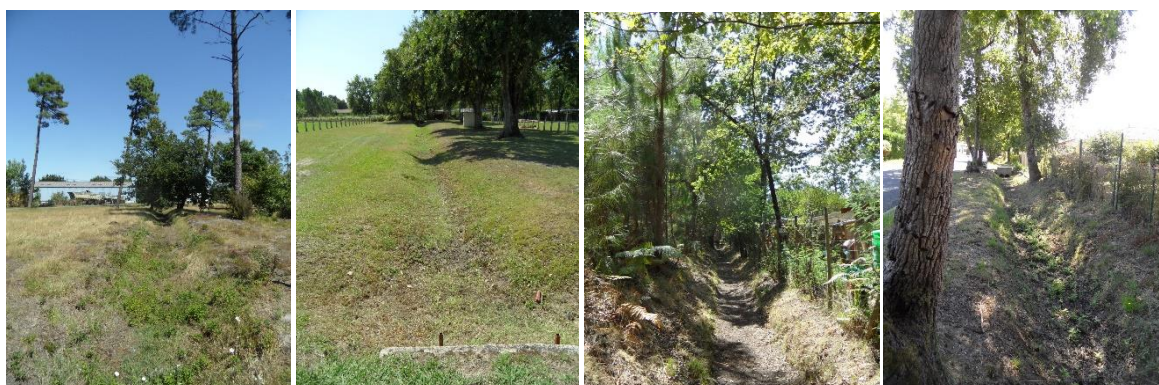
Ainsi sur ce tronçon la ripisylve alterne entre secteurs à arbres isolés dépourvus ou à strate herbacée limitée et secteur complètement à nu ou plutôt à strate herbacée rase. Seul de rares secteurs au niveau du lycée et du camping ont une strate herbacée développée en accompagnement des arbres présents.

Figure 17 : Herbacée rase au stade / Arbre isolé au droit du camping avec herbacée développée.

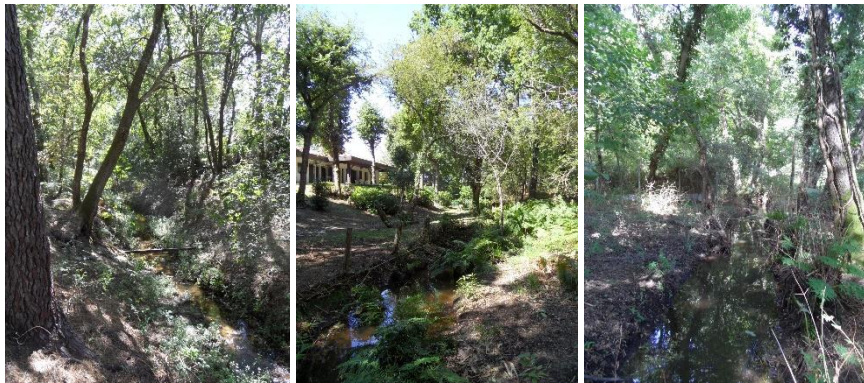
La ripisylve alterne entre secteurs plutôt continus associés à une strate herbacée développée et des secteurs discontinus caractérisés par de grands arbres isolés également accompagnés d'une strate herbacée. Cette dernière se localise notamment au niveau de la première centaine de mètres où l'on retrouve des habitations et des fonds de jardins parfois dépourvus de végétation.

Les essences qui la composent sont l'Aulne glutineux, le Chêne et la Bourdaine, associées à la présence arbustive de quelques Saules roux et Aubépine. Le pin est toujours présent mais plus ou moins en retrait. Le Robinier est également observé.

Figure 19 : Illustrations de la ripisylve

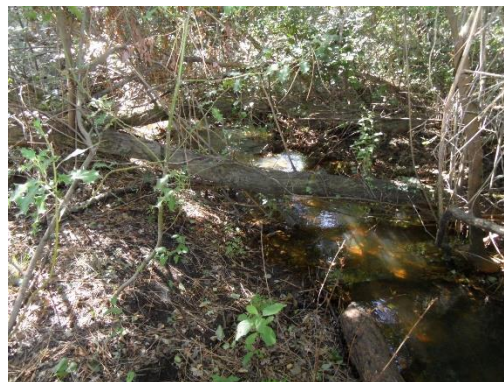
On retrouve sur ce tronçon boisé quelques embâcles non représentatifs d'un danger quelconque et constitutifs de zones de caches.

Figure 20 : Illustration d'embâcle

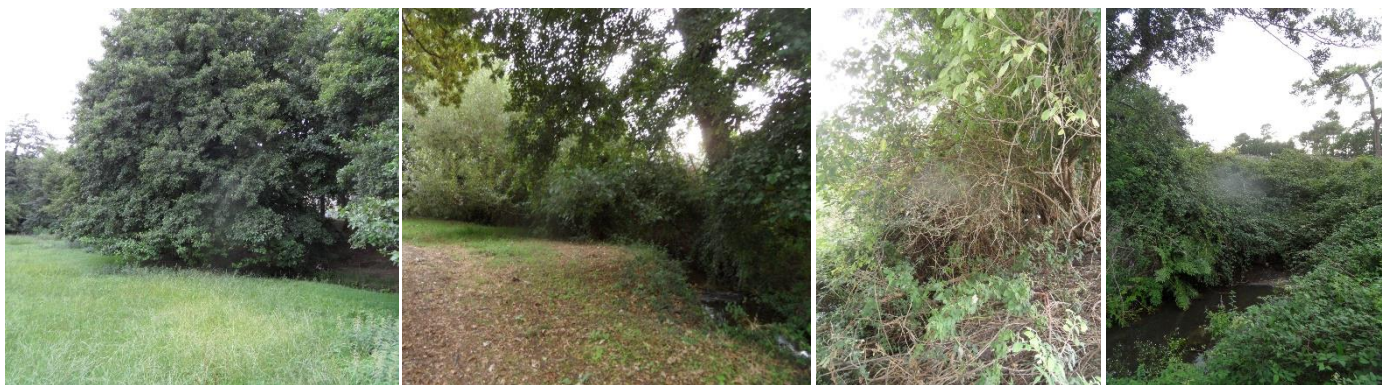
Sa ripisylve est plutôt mince avec un faible renouvellement. Elle est caractérisée par une alternance de secteurs à arbres plutôt isolés parfois associé à une strate herbacée rase entretenue et des secteurs à végétation discontinue présentant des zones de développement plus dense avec quelques jeunes individus. Parfois, notamment au droit du cimetière le lit mineur est totalement envahi par les ronciers et les arbres en présence sont plutôt vieillissants : branches cassées, arbres penchés ou glissés dans le cours d'eau. On retrouve d'ailleurs quelques embâcles sur ce secteur.

Figure 21 : Arbres isolés et strate herbacée rase / Secteurs plus dense / Envahissement du lit
