# Révision du schéma directeur d'assainissement des eaux pluviales

## **Commune de Lanton – Phase 2**

Commune de Lanton phase 2

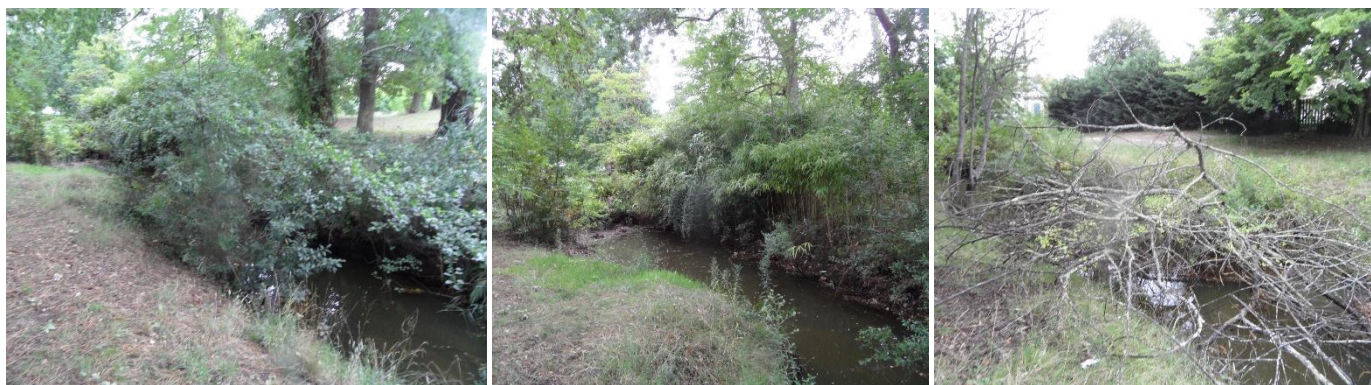
La dynamique de renouvellement est faible avec un caractère majoritairement vieillissant et la présence d'arbre dépérissant ou mort sur pied. Quelques embâcles sont notés : un pin tombé berge à berge et un arbuste glissé dans le lit mineur.

Figure 22 : Ripisylve et embâcle

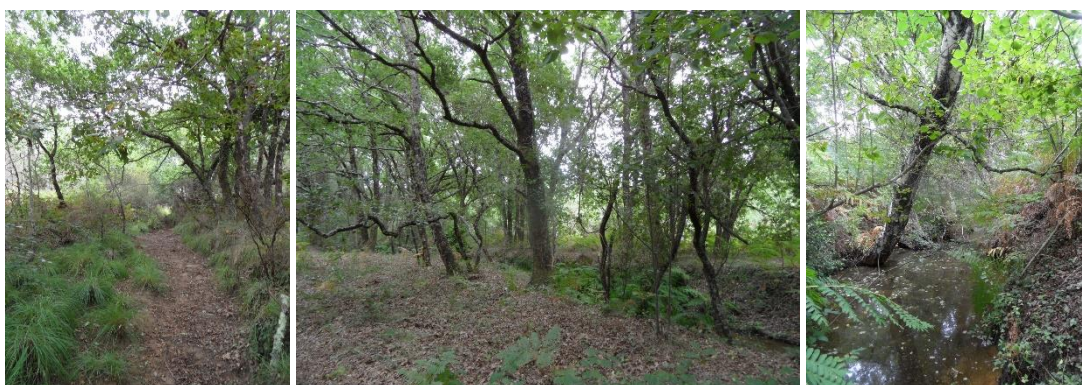
La ripisylve est globalement continu avec une dynamique de renouvellement jugé moyenne en rive gauche de par la présence d'arbres dépérissant associés à celle de jeunes individus. En rive droite le renouvellement est jugé faible de par la présence d'un certains nombres d'arbres dépérissants ou morts associés à une très faible proportion de jeunes sujets. En outre la strate herbacée est moins développée sur cette rive.

Figure 25 : Illustrations de la ripisylve

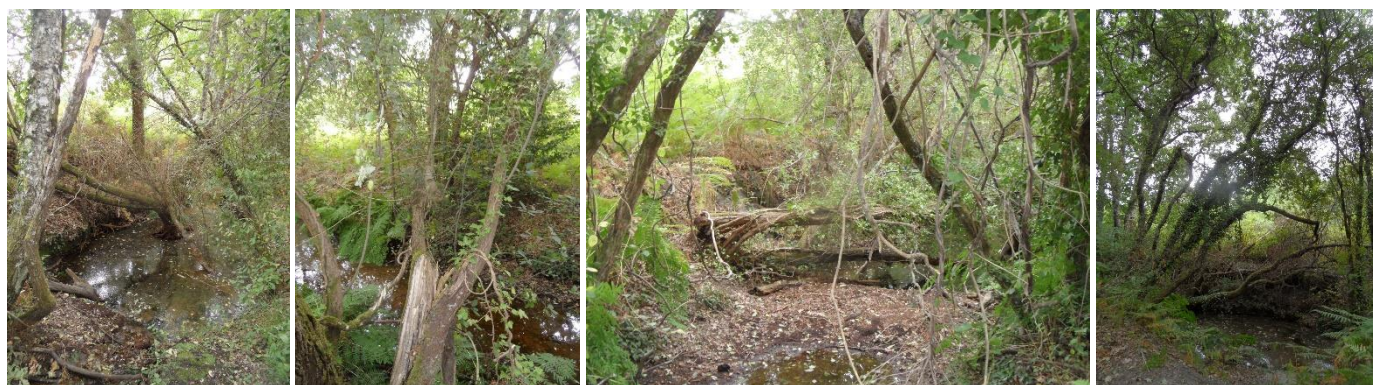
Ce tronçon est associé à la présence d'embâcles assez fréquent (arbres couchés, branches cassées) à relier pour partie au caractère vieillissant de la végétation.

Figure 26 : Embâcles, arbres glissés, cassés ou dépérissants

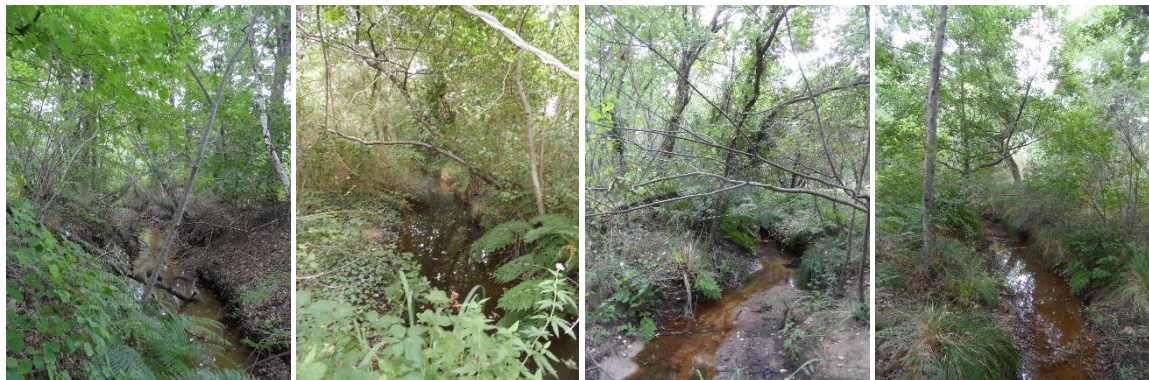
Ce tronçon est plus stable que le tronçon précédent. Traversant un parc entretenu constitué de chênes, il présente également une diversité plus importante, les essences sont essentiellement l'Aulne, le Chêne et le Saule roux auxquels s'ajoute le Sureau, le Boulot, l'Aubépine l'Ajonc et le Pin peu adapté au milieu aquatique. On observe également au niveau de la strate herbacée fougère et touffe de graminée.

Ce tronçon présente quelques arbres vieillissants et quelques embâcles. Néanmoins sa dynamique de renouvellement est jugée bonne.

Figure 27 : Illustrations du tronçon 2 du Massurat

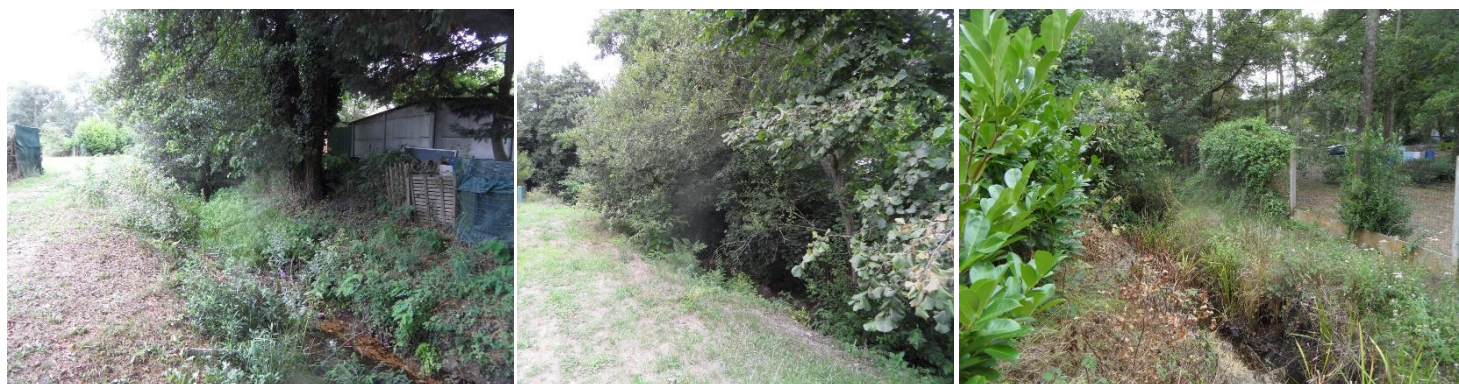
Ainsi les berges alternent entre secteurs à nu ou arbres ponctuels et linéaire continu associés à de grands arbres et arbustes tels qu'Aulnes, Chênes, quelques Aupépines et Noisetier. Globalement elle est donc qualifiée de discontinue à ponctuelle avec un renouvellement faible à moyen en fonction des secteurs. Les zones à nu sont identifiées.

Figure 28 : Illustrations du tronçon 3 du Massurat

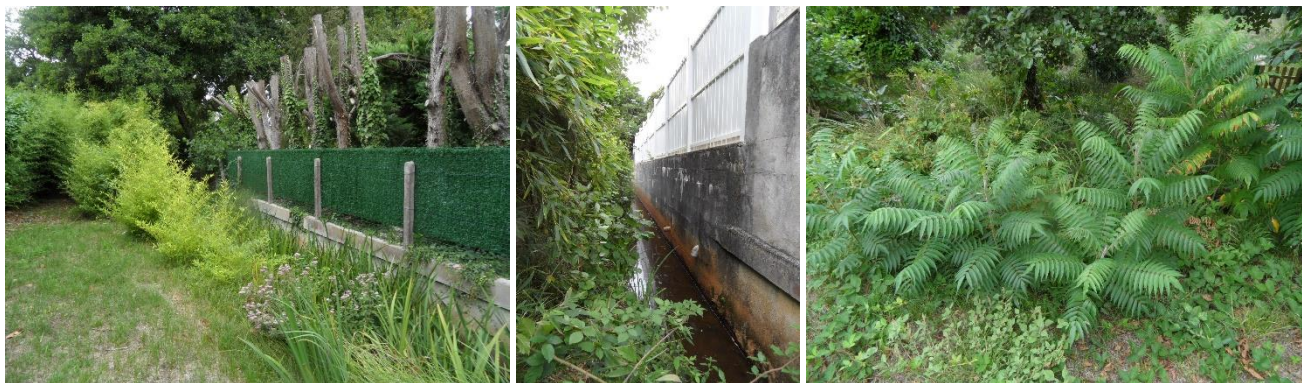
Au niveau des fonds de jardins, on retrouve du Laurier, Bambou, espèce opportuniste ou de l'Ailanthé, espèce invasive, qui peu à peu banalise le milieu.

Figure 29 : Banbou et Ailanthé

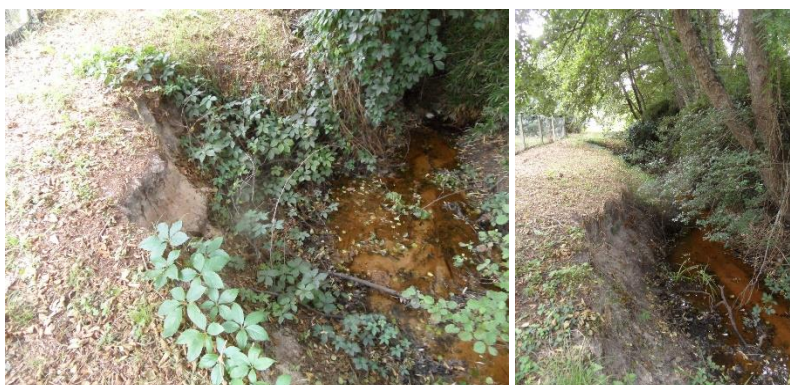
Concernant la morphodynamique, les berges sont peu mouvantes de manière générale. Néanmoins nous notons la présence de deux points d'effondrement associé à l'absence de végétation ou à la présence en pied de talus n'offrant pas une tenue correcte de la berge. Ces érosions se situent au droit de propriété habitée, sur le fond de jardin. Elles ne constituent pas un danger immédiat mais le phénomène peut à terme s'intensifier.

Figure 30 : Points d'érosion observés

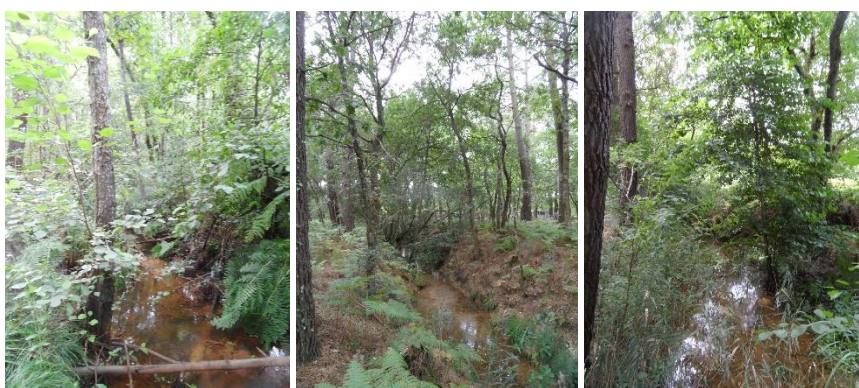
Sa répartition est plutôt continue avec une bonne représentativité des strates et un aspect assez dense. Sa dynamique de renouvellement est jugée moyenne de par la présence d'espèces inadaptées (robiniers et pins), de nombreux arbres dépérissants ou âgés mais présentant tout de même de jeunes individus.

Figure 32 : Ripisylve continue avec certains secteurs plus ouverts.

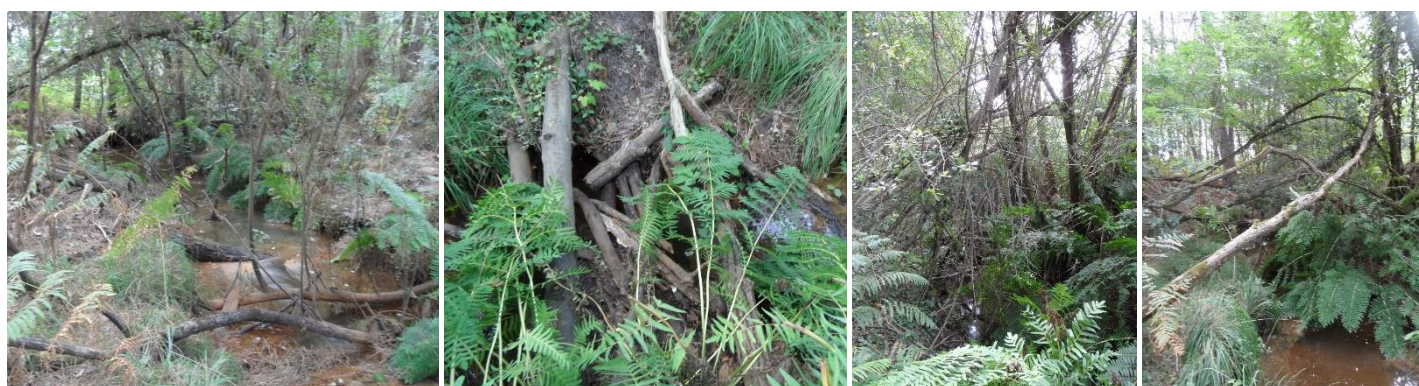
En lien avec ces arbres vieillissants, on retrouve d'ailleurs des arbres tombés en travers ou morts sur pieds et un certains nombres d'embâcles formant parfois des milieux assez refermés. Mais là encore cela constitue des lieux de caches et habitats et ne présente pas de danger particulier au niveau de cette zone naturelle.

Figure 33 : Illustrations d'arbres tombés, cassés, milieux sauvages et amas de branches

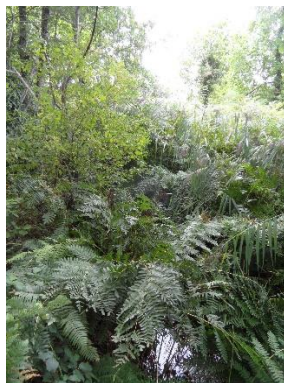
Certains secteurs sont particulièrement envahis par la strate herbacée entremêlée à la strate arbustive, ce qui forme un milieu clos.

Figure 34 : Secteurs à fort développement de la strate herbacée.

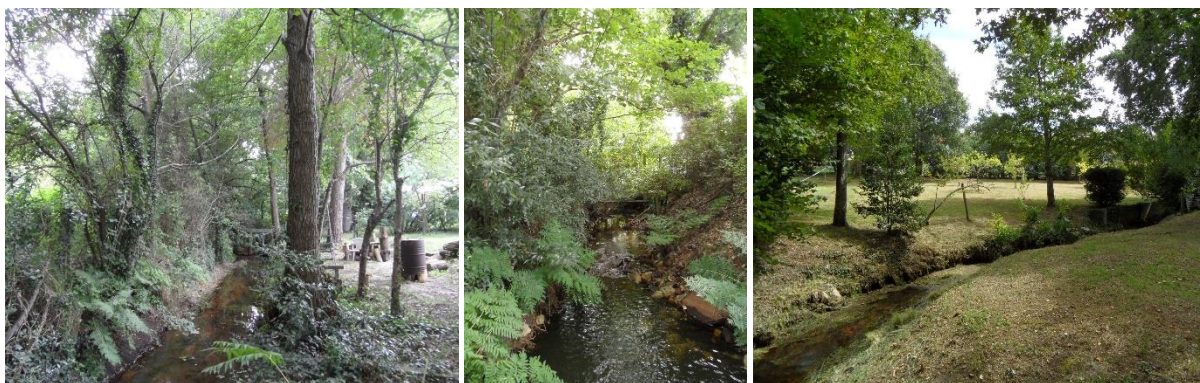
La ripisylve alterne donc entre secteurs continus à végétation minces surtout composée de grands sujets (rive gauche amont) et secteurs à arbres isolés voire à nu. Souvent les déchets de tonte sont laissés à même le lit mineur, ce qui participe à l'enrichissement du milieu en matières organiques. On retrouve des espèces types de fonds de jardins : laurier ou bambous par exemple.

Figure 35 : Illustrations de la ripisylve.

Aucun problème d'érosion majeur n'est observé. Les berges de faibles hauteurs sont stables.

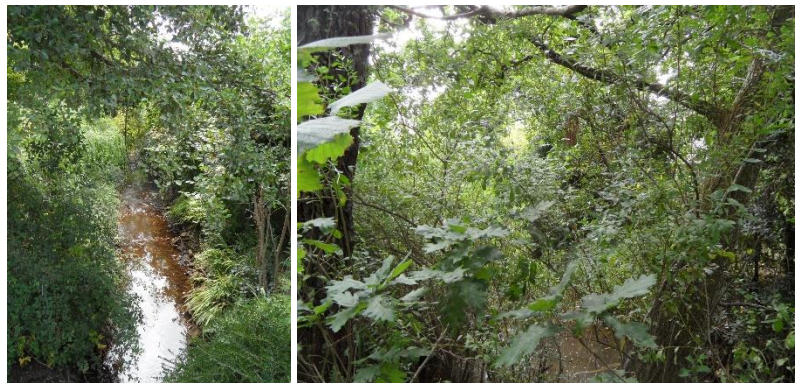
Sur l'aval la strate arborée laisse la place à une strate arbustive conditionnée par l'influence de la marée et marquée par la présence du Baccharis, espèce invasive.

Les berges sont stables.

Figure 36 : Ripisylve en amont

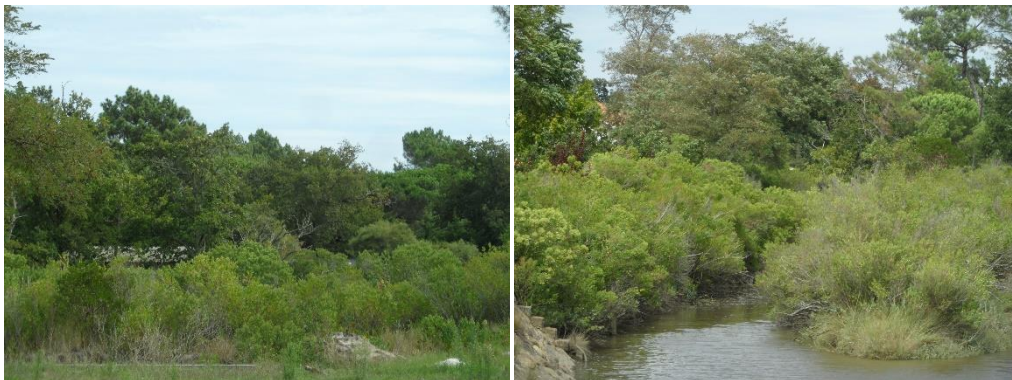
Figure 37 : Ripisylve en aval

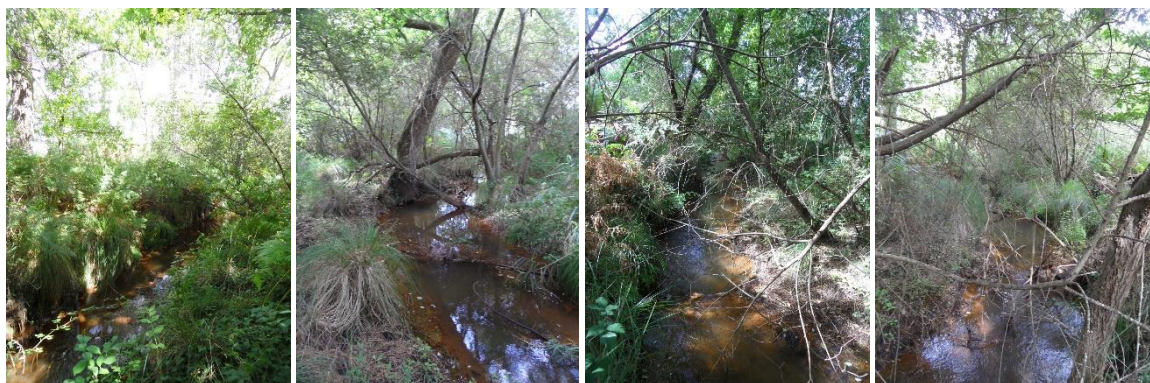
La végétation de bord de rive est constituée de Chêne, Bourdaine associé à la présence de Saule roux et quelques arbousiers. La strate herbacée est marquée par la présence de Fougères, Carex et Baldingère.

Figure 39 : Illustrations de la ripisylve

Les berges alternent entre berges hautes abruptes et berges en pente douce de faible hauteur. Elle présente une bonne stabilité.

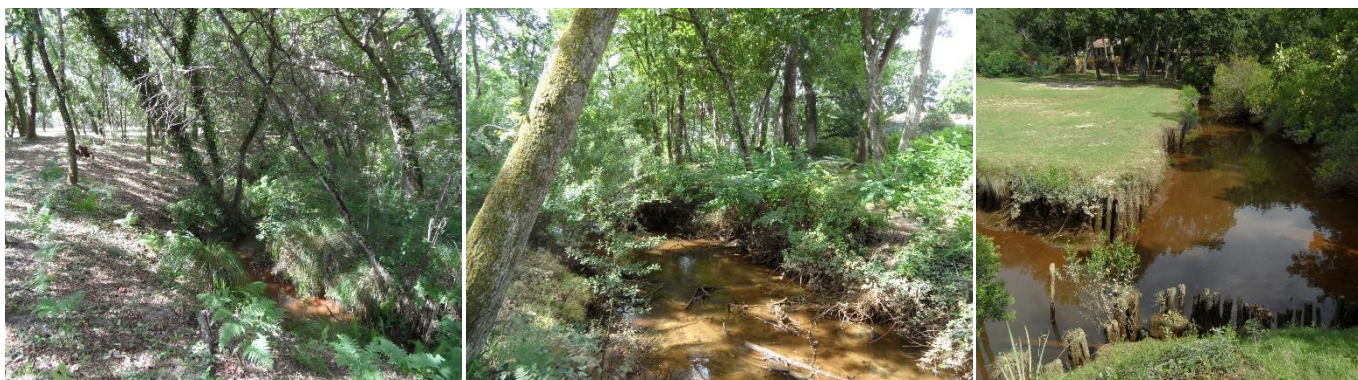
La rive gauche est plutôt discontinue associée à une faible dynamique de renouvellement. On retrouve principalement des arbres tantôt isolés tantôt regroupés associé à une strate herbacée généralement faiblement développée : quelques fougères sont observées. Ce cordon rivulaire est plutôt mince. Cette rive semble sur-entretenu.

La rive droite présente une stratification plus développée lui donnant un aspect plus dense. Néanmoins de manière générale elle revêt un caractère discontinue avec une strate arborée composée d'individus le plus souvent espacés. De manière générale plus dense le renouvellement de cette végétation est jugé moyen avec certains secteurs présentant de jeunes sujets et d'autres en étant dépourvus.

**Figure 40 : Ripisylve plutôt discontinue avec strate herbacée faiblement développée en rive gauche / Et plus dense en rive droite / Berge « à nu ».**

Certains secteurs sur l'aval de la piste cyclable au voisinage des maisons sont fortement colonisés par le Robinier faux acacia, peu adapté au cours d'eau et très opportuniste en termes de développement. L'extrême aval sur laquelle la berge est consolidée par la présence de pieux, la berge en rive droite est totalement à nue.

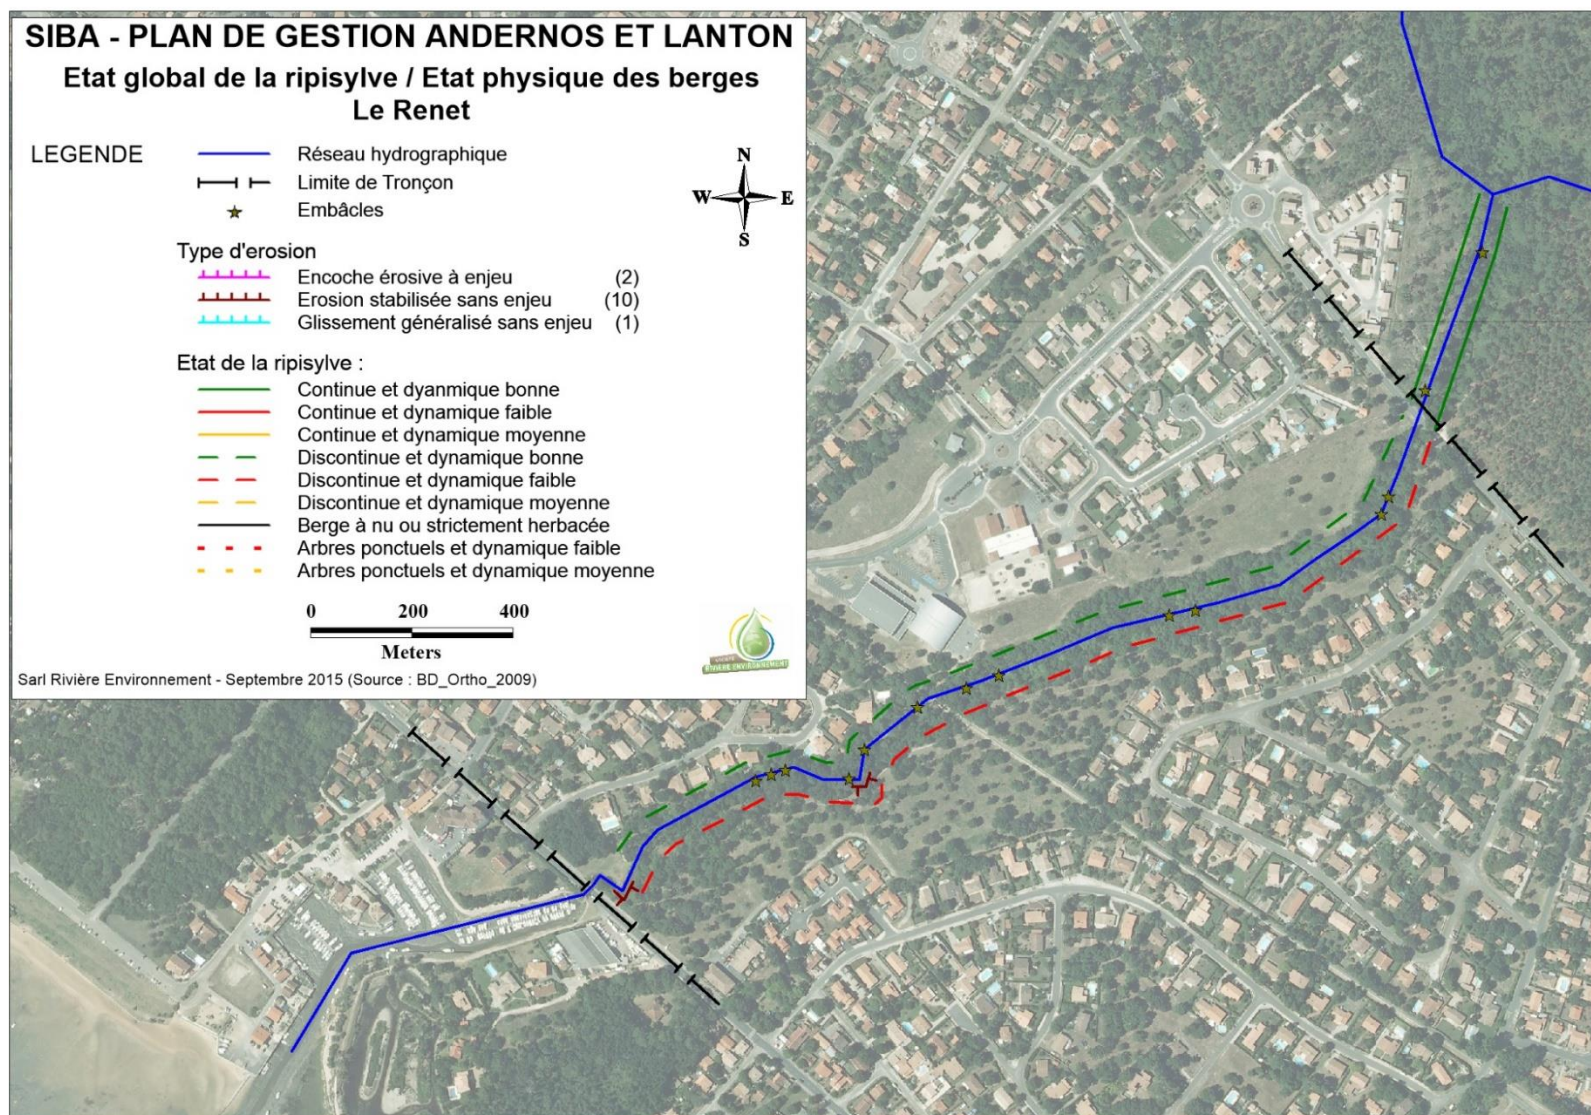
Figure 42 : Carte – Etat de la Ripisylve - Le Renet

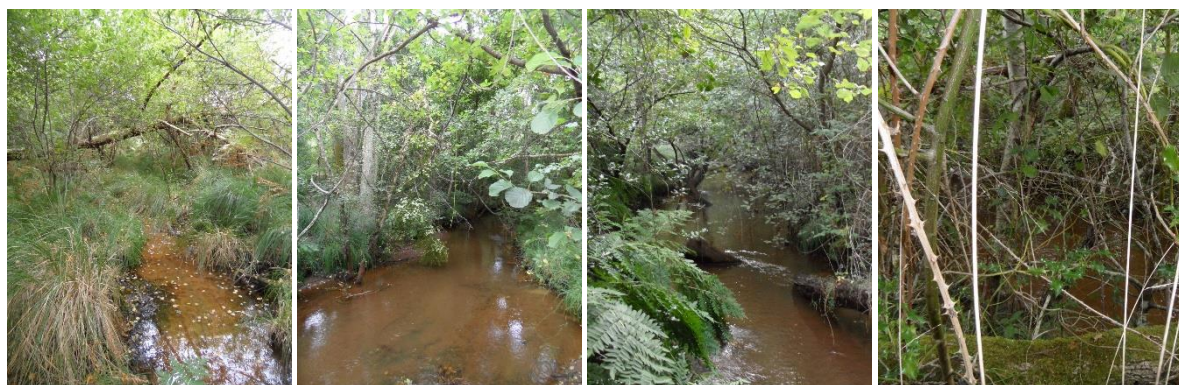
La ripisylve forme un boisement plutôt dense et continue. Malgré la présence d'arbres âgés, dépérissants, morts sur pieds ou tombés, on retrouve de jeunes individus sur de nombreux secteurs ce qui lui confère une bonne dynamique de renouvellement.

Figure 43 : Illustrations ripisylve : continue avec bon renouvellement, sous forme de galerie et à milieu fermé sur certains secteurs.

La densité crée vraiment une galerie au-dessus du cours d'eau qui sur certains secteurs en présence de lianes et ronces se retrouvent fermés.

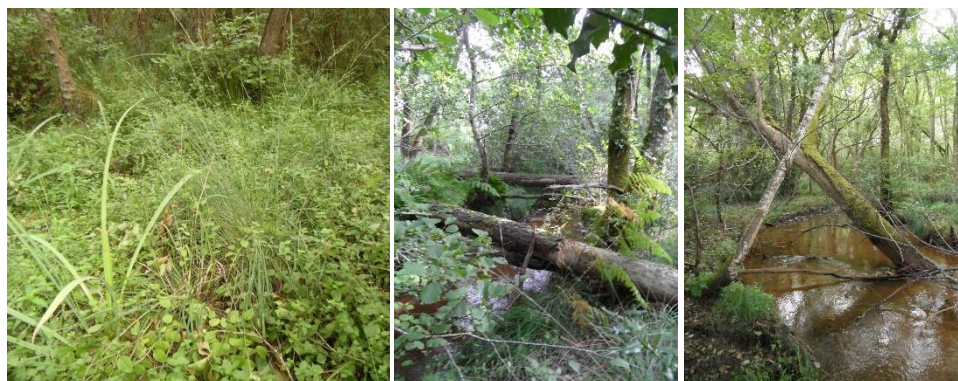
Figure 44 : Boisement bordant le cours d'eau et arbres en travers

La partie amont est particulièrement marquée par la présence d'arbres en travers. Sur certains secteurs, on peut en compter une dizaine sur environ 50 mètres.

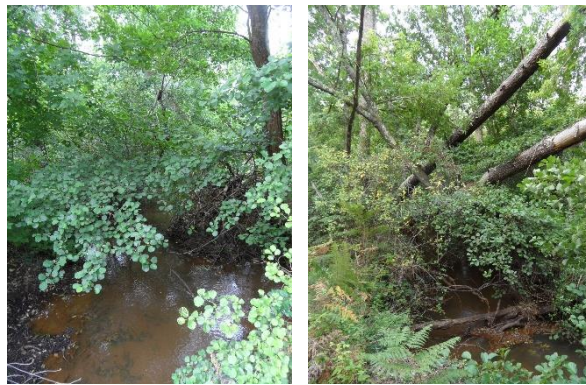
Par croisement des données terrain et de l'analyse par photo aériennes, la présence d'arbres cassés, encroués, tombés est semble-t-elle assez fréquente sur le tronçon, ce qui rend son arpentage quasi impossible et dangereux. La présence d'embâcle est fortement suspectée.

Son renouvellement semble bon avec formation d'un corridor de type continu.

Figure 45 : Illustrations des premiers mètres linéaires amont

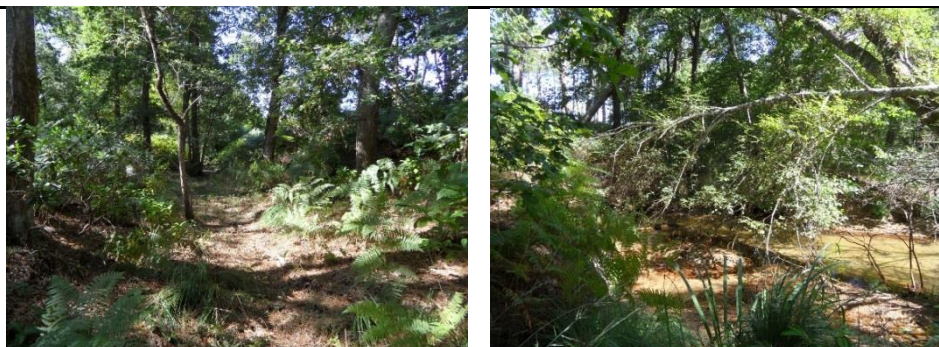
Figure 53 : Bras de décharge et endroit de connexion avec le Cirès

Localisation en rive droite du Cirès, la zone est caractérisée par un milieu de type zone alluviale inondable.

Connexion et Accessibilité des zones : connexion par débordement en fonction des conditions hydrologiques. La saison d'inventaire ne permet pas de déterminer l'état de fonctionnalité de cette connexion.

Bilan : potentialité jugée forte sous conditions d'un ennoiment suffisant en période adéquate.

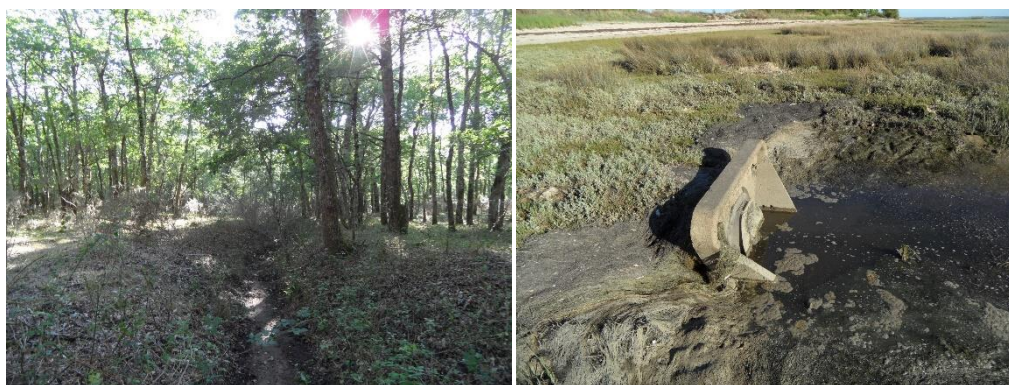
D'un point de vue piscicole, sur la partie en aval de l'avenue du Comte, l'absence d'écoulement lors de l'inventaire souligne une faible capacité d'accueil du milieu pour les espèces piscicole. En outre, la présence d'un clapet anti-retour sur l'extrême aval du linéaire empêche la remontée piscicole et particulièrement celle de l'anguille.

Figure 57 : Absence d'écoulement lors de l'inventaire d'août et clapet anti-retour sur l'aval

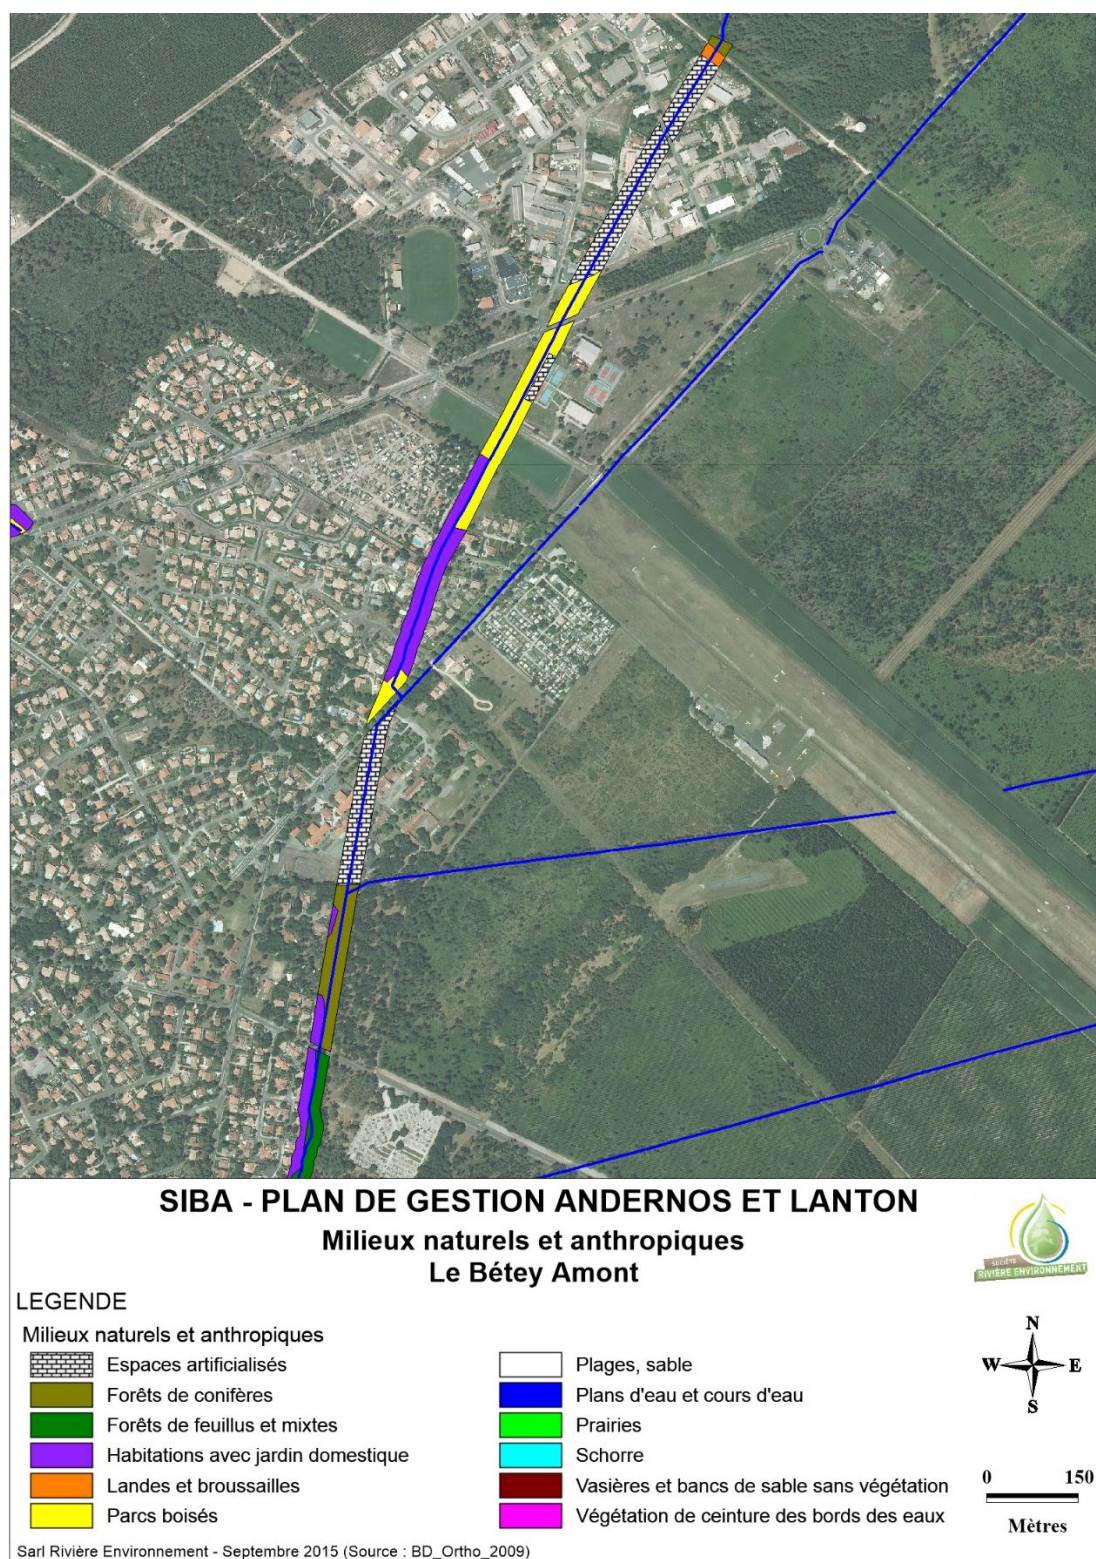
La partie amont du ruisseau est très artificialisée, constituée d'un simple fossé, et traverse une zone d'activité susceptible d'avoir un impact négatif sur la qualité des eaux. Ses berges sont très artificialisées et bordées d'entreprise et de murets. Le niveau d'enjeu de cette partie du cours d'eau est très faible.

Figure 58 : Cartographie des milieux naturels et anthropiques : le Bétay amont

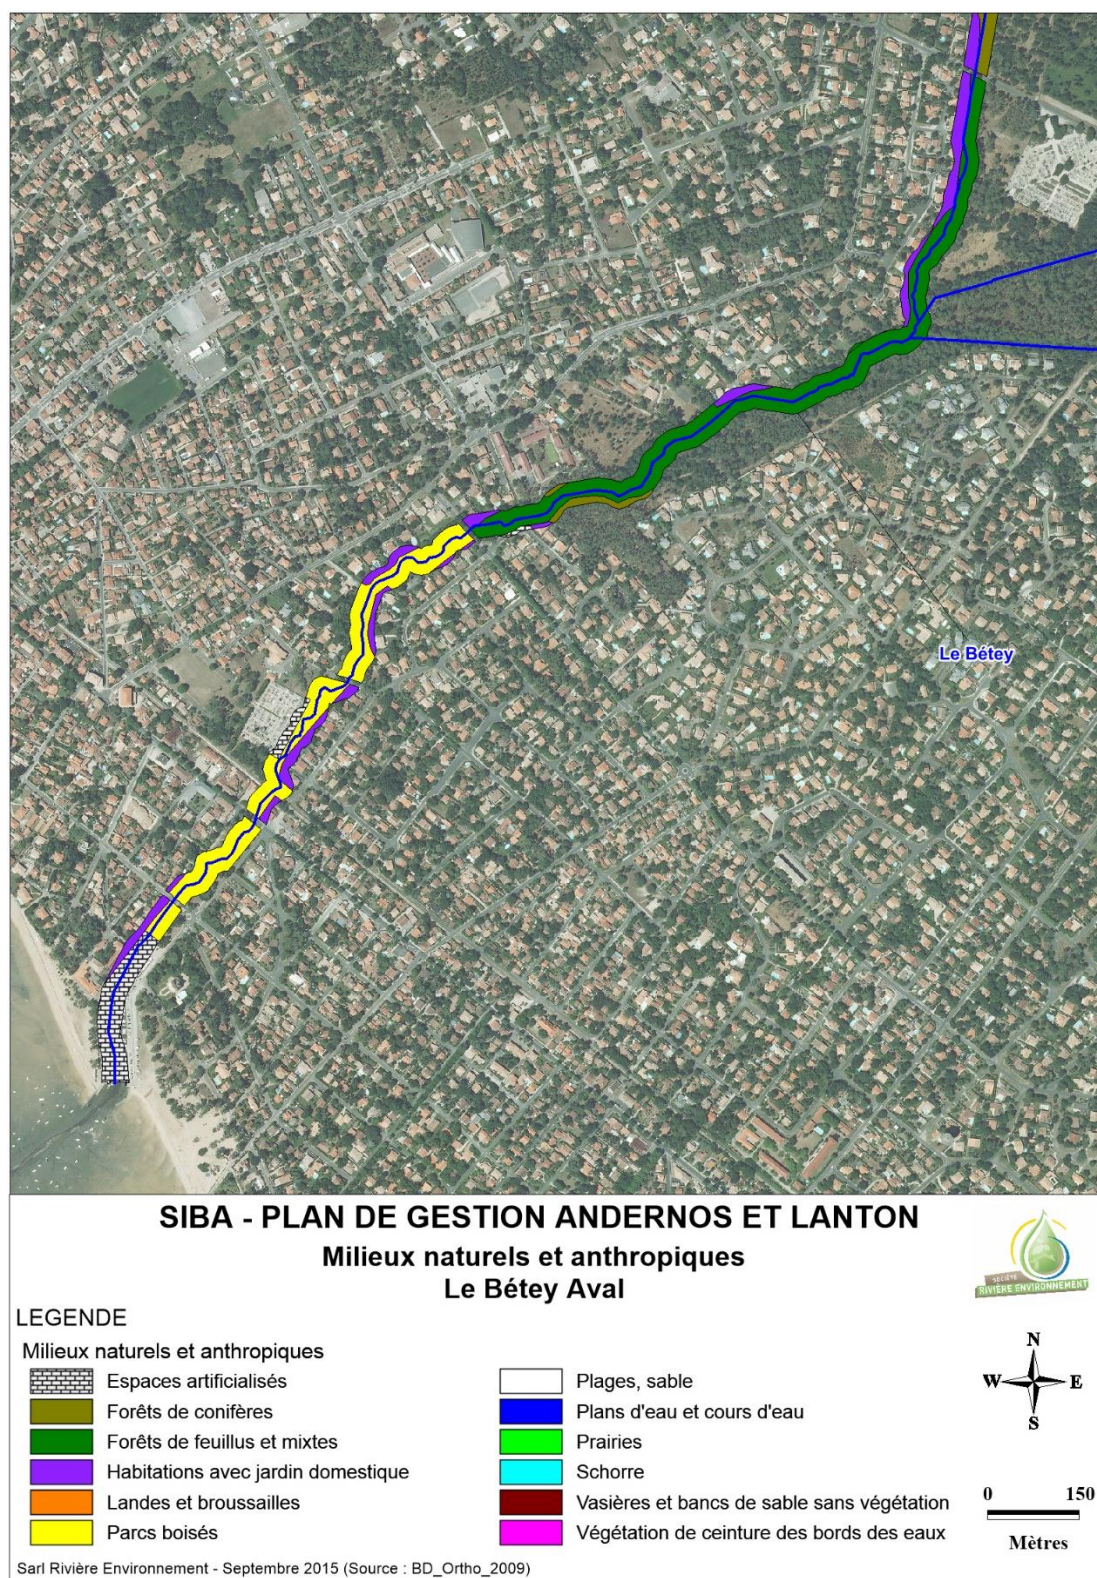
La partie centrale du cours d'eau est plus naturelle, il est bordé d'une mosaïque de forêt de feuillus et de conifères beaucoup plus attractive pour la biodiversité. Le rôle de corridor est cependant limité puisque ce tronçon est « enclavé » entre deux secteurs artificiels.

La partie aval quant à elle est un peu plus artificialisée puisque bordée par des habitations et un parc boisé dont le degré de naturalité est peu satisfaisant.

Figure 59 : Cartographie des milieux naturels et anthropiques : le Bétey aval

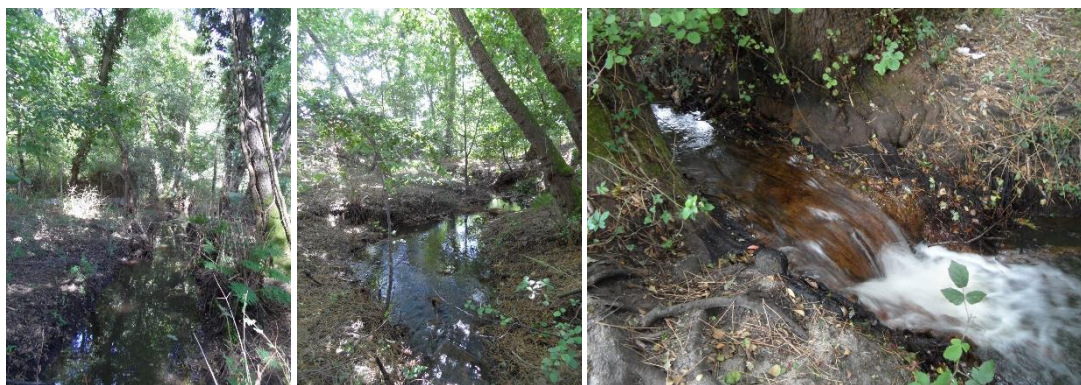
D'un point de vue piscicole, le secteur entre le bassin et le boulevard Digneux présente un lit mineur sableux associé à une litière en décomposition, quelques bois morts et des faciès d'écoulement assez diversifiés. Il offre ainsi un potentiel d'accueil jugé satisfaisant d'un point de vue habitats, même si le sable de manière générale est peu attractif. Les zones de caches en berges associé aux zones préférentielles d'écoulement, seuils naturels et quelques embâcles repérés offrent des zones attractives pour l'anguille.

Figure 60 : Vues du Bétay en aval du Boulevard Digneux

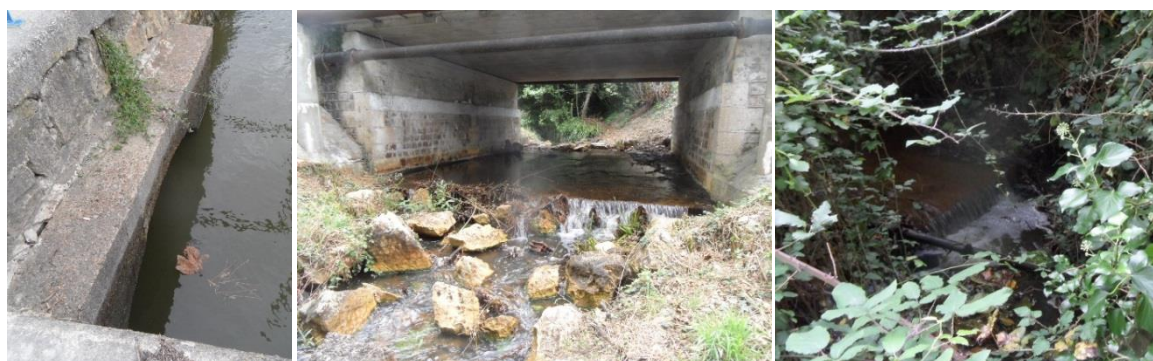
Le second est associé au radier du pont de la route départementale 3, qui crée un seuil de l'ordre de 40 cm de chute associé à la présence de blocs rocheux qui favorise néanmoins le passage de l'anguille. Le parement lisse du radier est associé en outre à des fortes vitesses d'écoulement et une faible lame d'eau lors de l'inventaire pouvant freiner la remontée de l'anguille.

Le dernier est associé au passage routier de l'Avenue de la source en amont immédiat du cimetière. L'ouvrage constitue une chute de 20 cm associée à des vitesses importantes sur le radier (supérieure à 1m/s).

Figure 61 : Buse en sortie au niveau du port de Bétay / Seuil du radier du pont de la RD3 / Seuil du radier de l'Avenue de la source.

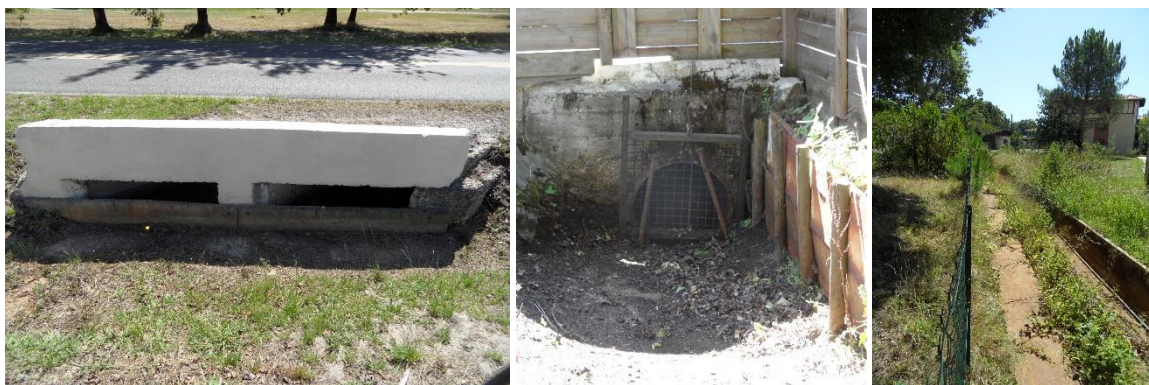
**En amont du Boulevard Digneux** il ne présente aucun écoulement. Avec la présence d'un cuvelage au droit du lycée et l'absence de zones de cache le potentiel d'accueil est jugé nul vis-à-vis de la faune piscicole.

En outre, ce secteur est marqué par une succession d'ouvrage : buse de toute taille et toute longueur, pont cadre, dallot. Certains sont même associés à la présence de batardeaux pour orienter les écoulements

Figure 62 : Pont avec planche / Buse avec grille au camping / Cuvelage au lycée

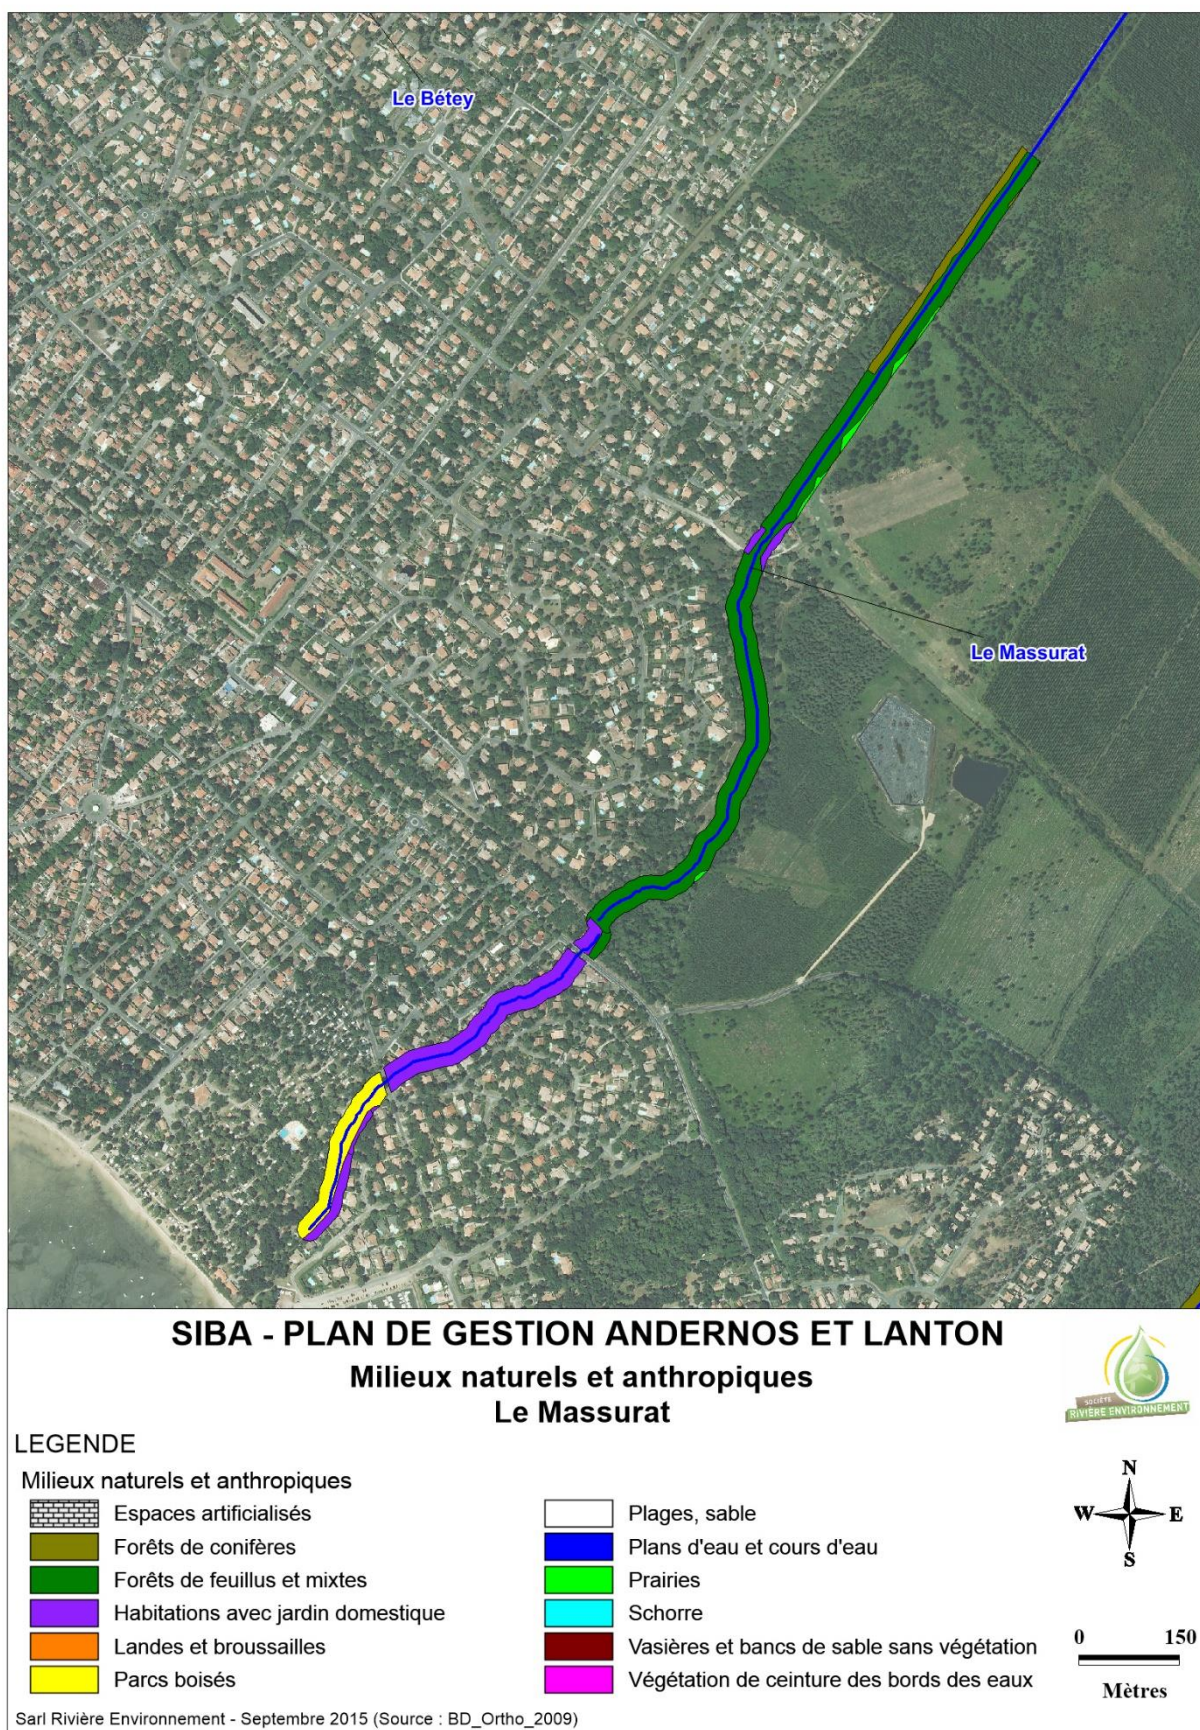
La partie amont du cours d'eau semble avoir été recalibré. En effet, le cours d'eau est rectiligne ce qui ne facilite pas son auto-épuration. La partie centrale est plus naturelle avec une végétalisation continue majoritaire composée d'espèces locales présentant un intérêt non négligeable pour la qualité de l'eau (filtration des polluants par le système racinaire, maintien des berges) et la biodiversité (corridor écologique, habitat d'espèces patrimoniales).

La partie aval très artificialisée est bordée de lotissements et de jardins domestiques ainsi que d'un parc boisé. Cette zone est marquée par la présence ponctuelle de l'Ailanthé, espèce invasive.

Figure 63 : Cartographie des milieux naturels et anthropiques : le Massurat

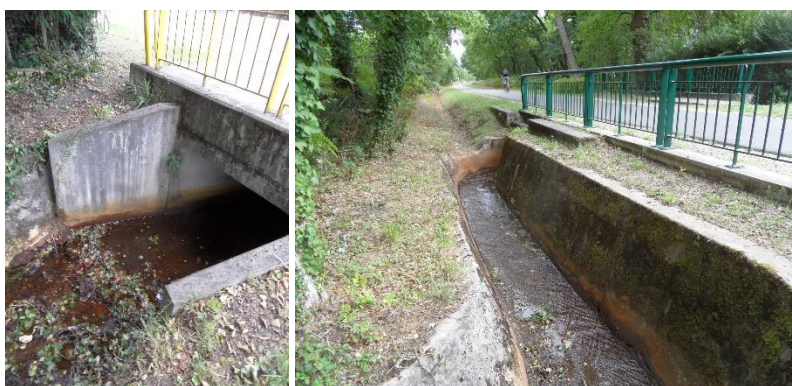
En outre, on observe au niveau de la route départementale 3, la présence d'un seuil avec chute de 10 cm au niveau du pont. La vitesse d'écoulement sur le radier est assez importante et peu pénaliser la remontée. Vis-à-vis de l'anguille l'ouvrage est jugé franchissable selon les conditions hydrologiques.

Au niveau du franchissement de la piste cyclable, le cours d'eau est cuvelé avec des virages à 90 °C.

Figure 64 : Ouvrage de la RD3 / de la piste cyclable

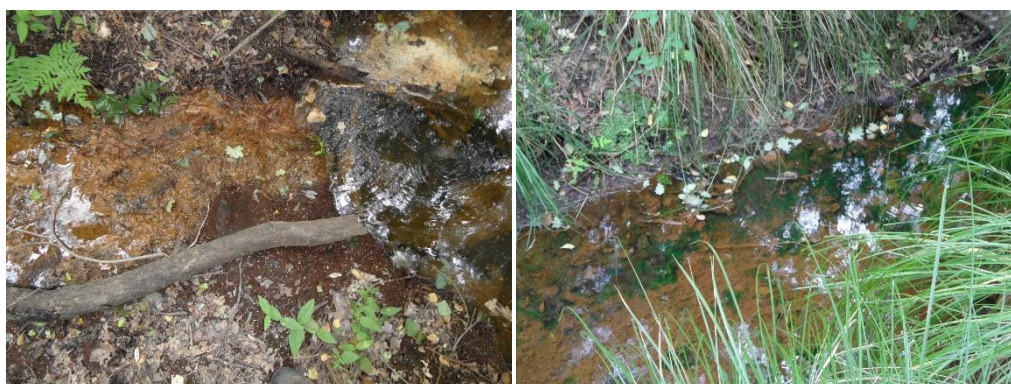
Figure 65 : Développement algal au sein du lit mineur

On observe en outre (Cf. illustrations ci-dessus) la présence d'un développement algal au niveau du lit mineur pouvant souligner la présence d'un milieu eutrophe.

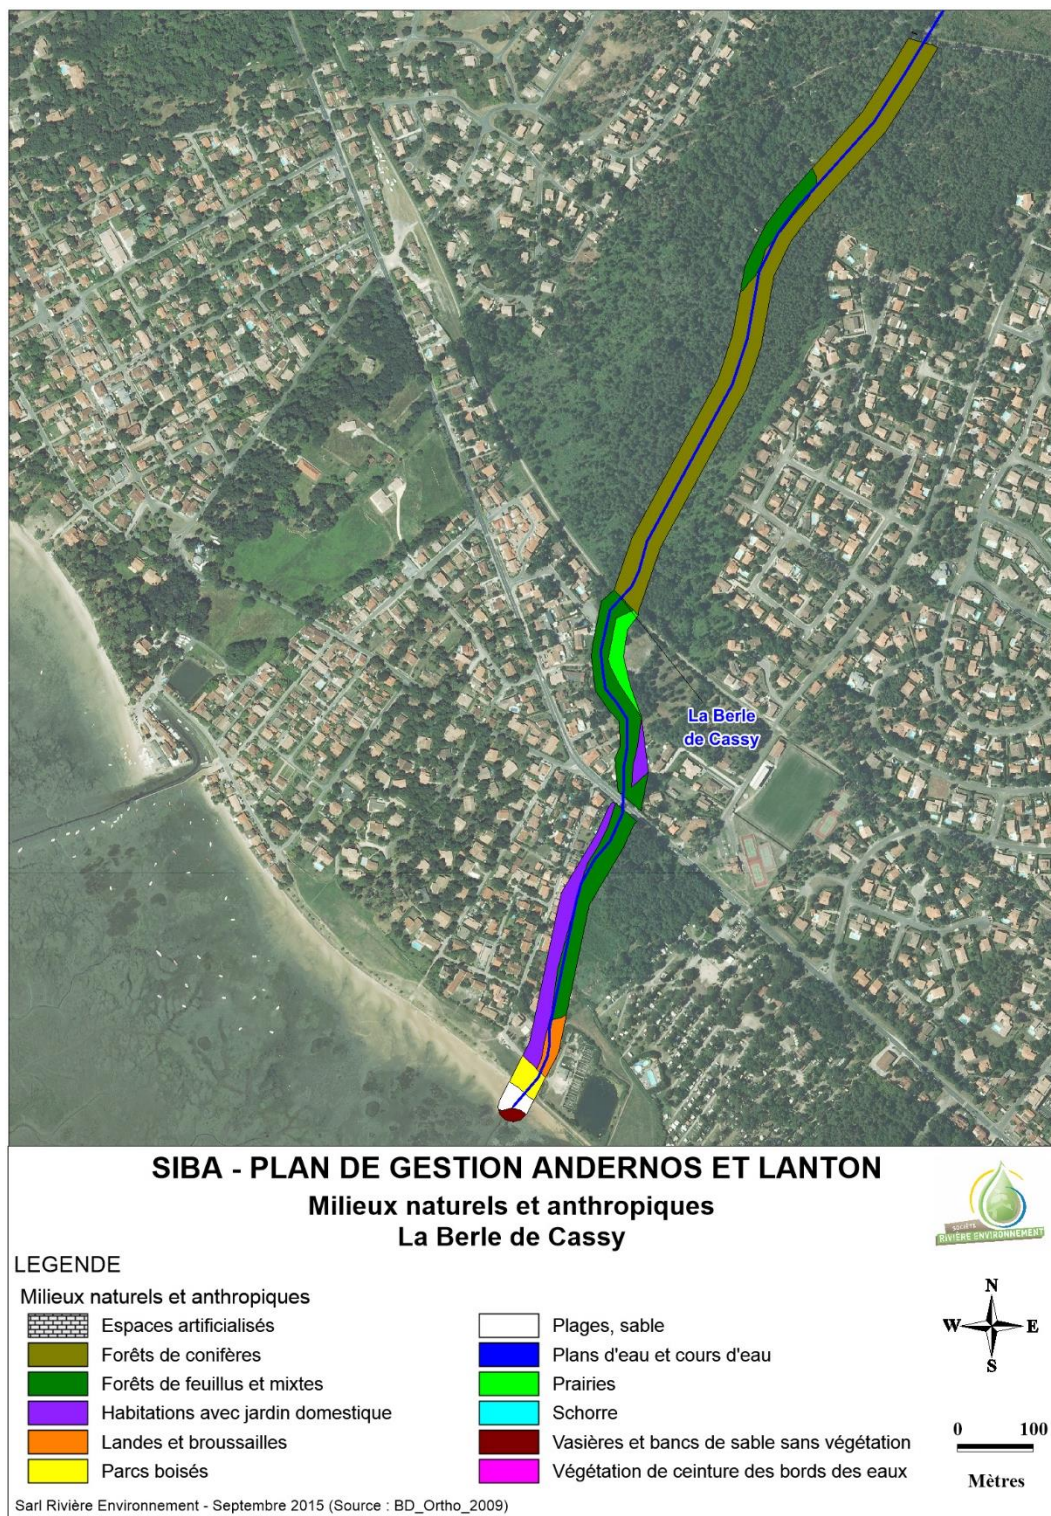
La partie amont du cours d'eau est plus naturelle avec une végétalisation continue majoritaire composée d'espèces locales présentant un intérêt non négligeable pour la qualité de l'eau (filtration des polluants par le système racinaire, maintien des berges) et la biodiversité (corridor écologique, habitat d'espèces patrimoniales).

La partie aval est plus artificialisée, bordée de lotissements et de jardins domestiques sur une berge et d'un boisement de feuillus sur la rive opposée.

Figure 66 : Cartographie des milieux naturels et anthropiques : la Berle de Cassy
