# Révision du schéma directeur d'assainissement des eaux pluviales

## **Commune de Lanton – Phase 2**

Commune de Lanton phase 2

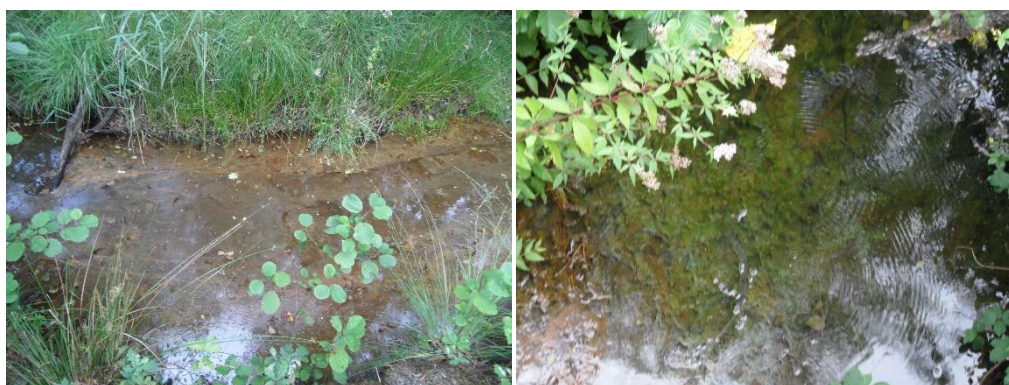
En amont de la piste cyclable, l'eau majoritairement stagnante est associée à l'observation locale de développement algal filamentueux qui semble souligner un milieu plus eutrophe (riche en nutriment).

Figure 67 : Amont de la piste cyclable Eau au caractère plutôt stagnant et présentant un développement algal susceptible de souligner un milieu riche en nutriments (eutrophe).

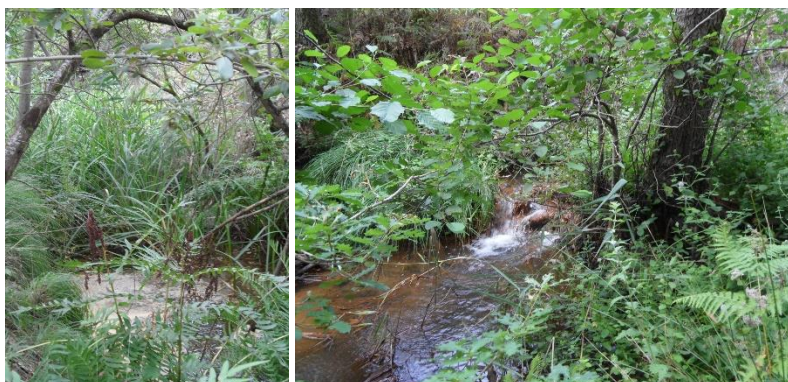
Figure 68 : Hélophytes et seuils naturels.

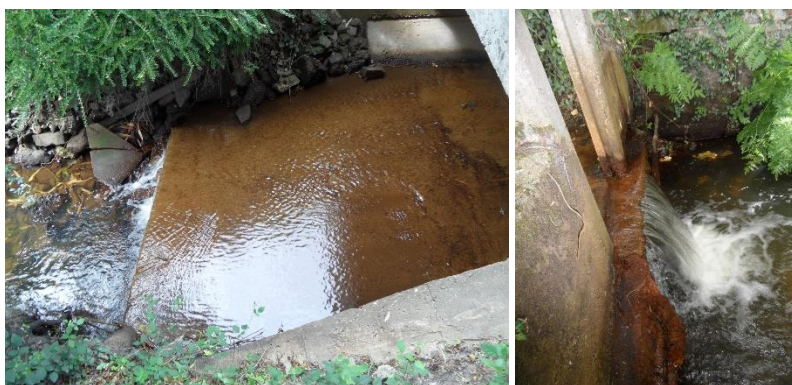
Figure 69 : Ouvrage de la RD 3 / Vestige d'ouvrage en fond de jardin

En outre, on observe au niveau de la route départementale 3, la présence d'un seuil avec chute de 10 cm au niveau du pont. La vitesse d'écoulement sur le radier est assez importante et peu pénaliser la remontée. Vis-à-vis de l'anguille l'ouvrage est jugé franchissable selon les conditions hydrologiques.

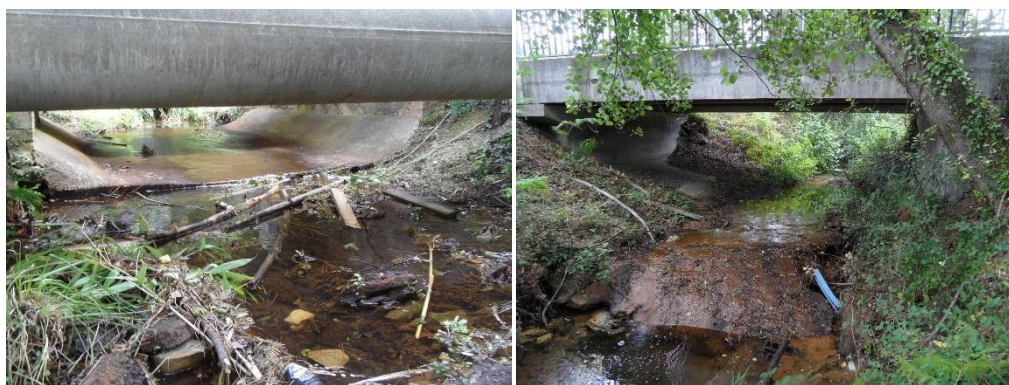
Au niveau de la piste cyclable l'ouvrage malgré un seuil de 5 cm et une faible lame d'eau apparaît franchissable pour l'anguille.

Le pont de l'allée de Titoune présente un parement plutôt lisse associé à une pente de 45. L'écoulement lors de l'inventaire est minime et recentré sur la partie droite de l'ouvrage. Le radier qui présente une chute de l'ordre de 60 cm est difficilement franchissable, même si l'accès peut se faire par la berge en rive gauche pour l'anguille. On observe en outre des trous dans la maçonnerie.

Figure 70 : Ouvrage de la piste cyclable / pont de l'allée de Titoune

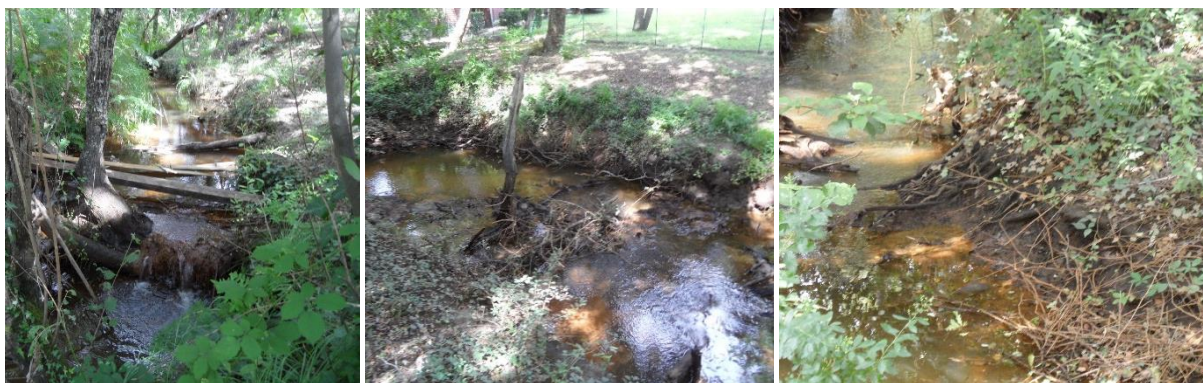
Concernant la faune piscicole, le cours d'eau assez méandriforme, présente des faciès d'écoulement présentant une certaine diversité. Même si ils sont dominés par la présence de zones de plats, on retrouve également des seuils racinaires ou rocheux naturels ainsi que des zones de mouille. Le substrat est majoritairement sableux avec quelques zones de litières en décomposition. On retrouve des abris en berge avec la présence de racinaires ou petits bois morts accumulés. En outre les berges constituent parfois des terrasses de faible hauteur pouvant s'avérer propice au développement d'hélophytes et susceptibles de susciter un intérêt pour les amphibiens et odonates notamment.

Figure 72 : Seuils naturels / Terrasse et méandre / abris racinaires.

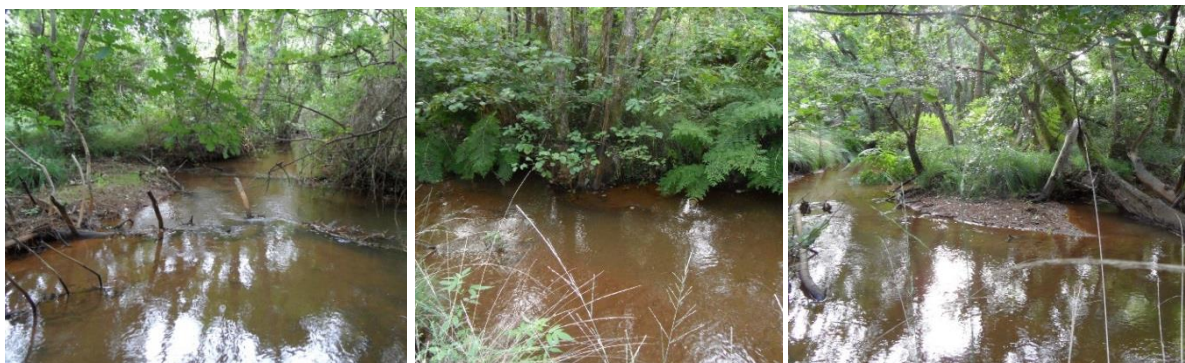
Le milieu aquatique et associé semble particulièrement adapté à la vie piscicole. Le substrat à dominante sableuse est enrichi par la présence d'hélophytes, de nombreux abris en berges (système racinaire et sous-cavement ponctuel), de bois mort constitutifs de niches écologiques et participant à diversifier les faciès d'écoulement : formation de terrasse et resserrement du lit avec formation de zone d'écoulement préférentielle, mouille, zone de calme, etc ... . Le tracé par sa sinuosité naturelle ajoute à la richesse écologique du cours d'eau.

Figure 76 : Bois morts et diversité de faciès / Abris sous berges et racinaires / Méandre et formation de banc de sables.

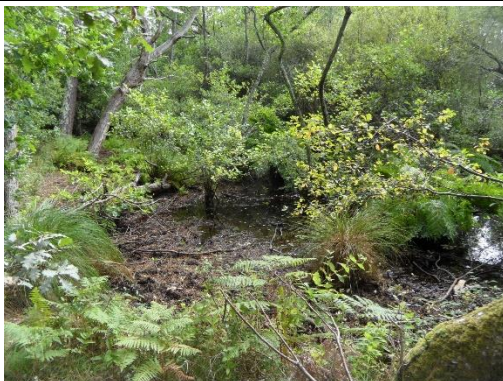
| <b>Description générale Frayères 1 et 413 (données FDAAPPMA 33) observées sur le terrain</b> | |
|---|--|
| Localisation en rive droite du Lanton, en aval de la route départementale 3, la zone est caractérisée par un milieu de type zone alluviale inondable. | |
| <b>Figure 78 : Illustrations</b> | |
| Végétation présente: quelques hélophytes (iris et carex), ainsi que de rares herbacées. Le milieu est largement encombré de litière végétale en décomposition. | |

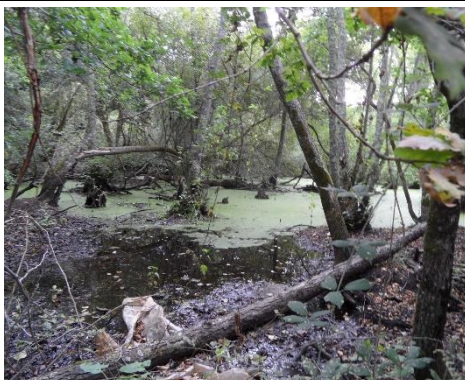
| <b>Description générale Frayères 2 et 412 (données FDAPPMA 33) observées sur le terrain</b> | |
|---|--|
| Localisation en rive gauche du Lanton, de part et d'autre de la route départementale 3, la zone est caractérisée par un milieu de type zone alluviale inondable. | |
| <b>Figure 79 : Illustrations</b> | |
| Végétation présente : quelques hélophytes (iris et carex), ainsi que de rares herbacées. Une forte concentration de matière organique en décomposition est à noter | |

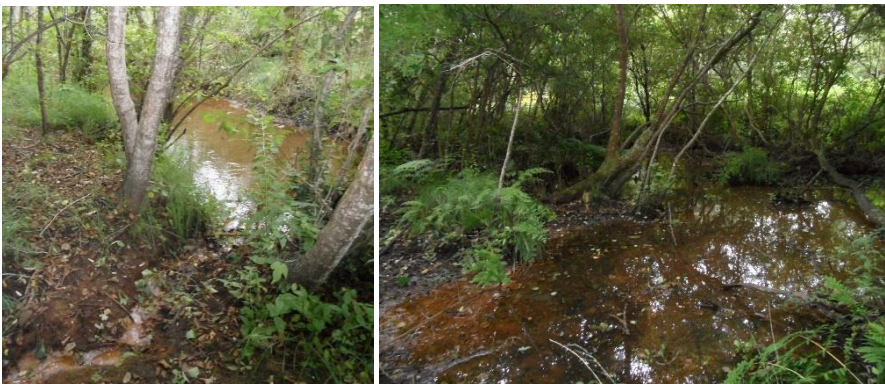
| Description générale Frayère 415 (Données FDAAPPMA) observée sur le terrain | |
|---|--|
| Localisation en rive droite du Lanton, en amont de la piste cyclable, la zone est caractérisée par un milieu de type zone alluviale inondable. | |
| Figure 80 : Illustrations connexion et zone de frayère | |
| Végétation présente : quelques hélophytes (iris et carex), ainsi que de rares herbacées. Une forte concentration de matière organique en décomposition est à noter | |

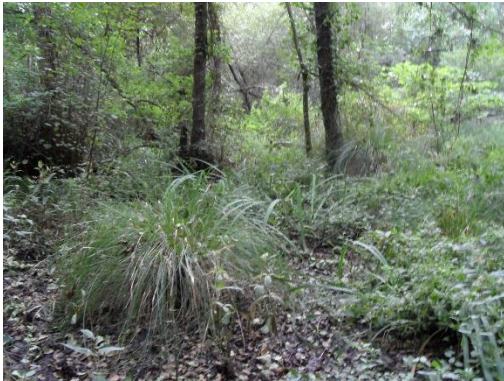
| Description générale Frayère 415 (Données FDAAPPMA) observée sur le terrain | |
|---|--|
| Localisation en rive gauche du Lanton, en amont de la piste cyclable, la zone est caractérisée par un milieu de type zone alluviale inondable. | |
| Figure 81 : Illustrations zone de frayère | |
| Végétation présente : quelques hélophytes (iris et carex), ainsi que de rares herbacées. Une forte concentration de matière organique en décomposition est à noter. La zone est hors d'eau. | |
