Schéma directeur d'assainissement des eaux pluviales - Commune de Lanton

Phase 1b : Modélisation

Révision schéma  
directeur  
d'assainissement des  
eaux pluviales

## SCHEMA DIRECTEUR DES EAUX PLUVIALES : PROJET DE CREATION DE BASSINS DE RETENTION D'EAUX PLUVIALES

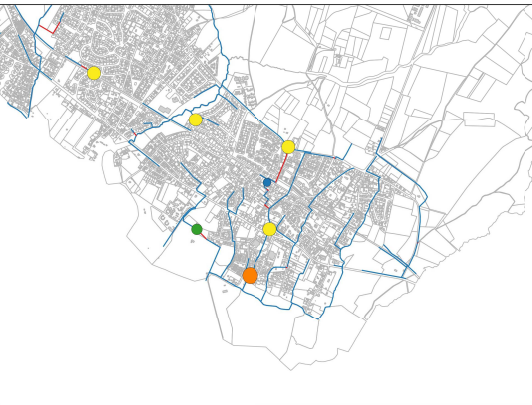
**Diagnostic du réseau en état actuel**

Le secteur concerne le réseau présent route de Pouzoum et rue Pablo Picasso. Les témoignages recueillis concernant les dysfonctionnements permettent de mettre en évidence une insuffisance chronique du réseau de la route de Pouzoum. Ces résultats sont confirmés par la modélisation qui indique une mise en charge rapide du collecteur enterré Ø200 ainsi que des débordements.

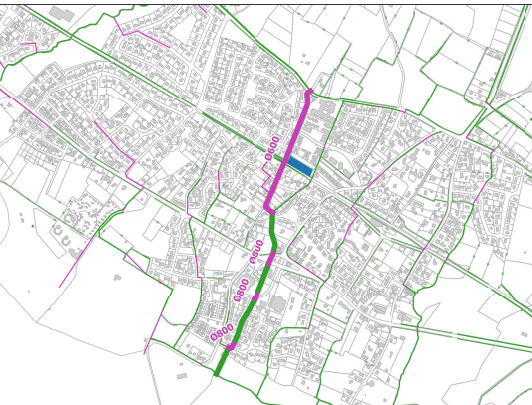
**Proposition d'aménagement**

L'aménagement proposé prévoit une reprise du réseau du Nord de la route de Pouzoum jusqu'à l'exutoire par la mise en place d'un réseau en cohérence avec les débits générés par un événement du type de celui du 28 et 29 janvier 2014. Les débits varient entre 0.3 m³/s route de Pouzoum et 0.5 m³/s sur l'aval de la rue pablo Picasso. Les dimensionnements sont basés sur l'hypothèse d'une pente à 0.2%. Les collecteurs aériens ont les caractéristiques

- largeur au radier : 1 m
- largeur en gueule : 3 m
- fruit des berges : 1/1
- profondeur : 1 m

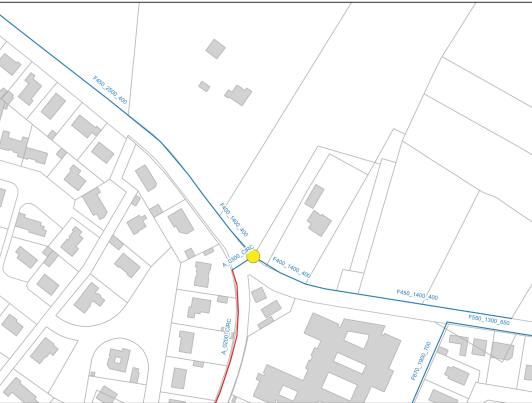
Diagnostic du réseau en état actuel

Etat des collecteurs

- Fonctionnement à surface libre
- Fonctionnement en charge

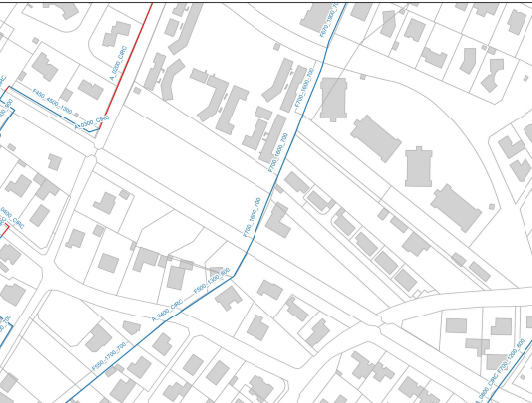
Diagnostic du réseau en état actuel

Le dysfonctionnement concerne le bassin de rétention situé en amont de la piste cyclable, à proximité de la route de Lénan. Le fond du bassin reste en eau ce qui favorise la reproduction des moustiques.

L'étude de la piézométrie de la nappe a permis de mettre en évidence que le bassin se situait dans un secteur de nappe sub-affleurante. Ce facteur peut à lui seul expliquer le phénomène. Il conviendra cependant d'effectuer :

- dans un premier temps, des levés topographiques du fond du bassin afin de s'assurer de la cohérence entre les niveaux de l'ouvrage de vidange et le fond du bassin. Des correctifs devront être apportés si des incohérences sont constatées.
- dans un second temps et si le problème persiste, une couche de galets pourra être disposée dans le fond du bassin afin de prévenir l'accès à l'eau des moustiques.

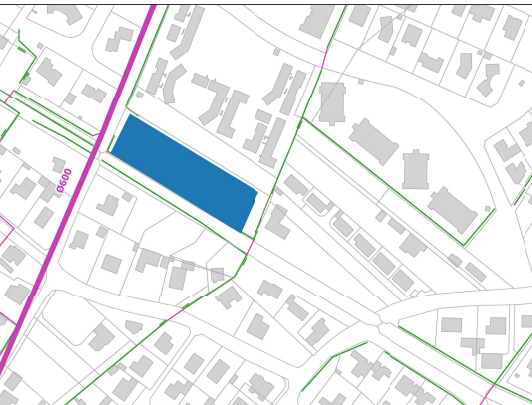
Proposition d'aménagement

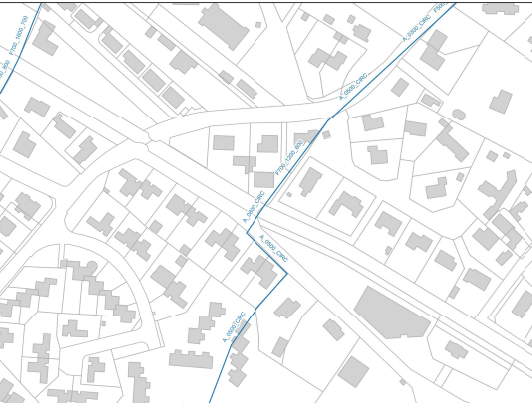
Diagnostic du réseau en état actuel

Le secteur concerné se situe Route de Lénan. Les riverains du collecteur aérien font état de débordements. La modélisation ne permet pas de reproduire le phénomène observé. La phase de reconnaissance du réseau avait permis de mettre en évidence que le collecteur était peu entretenu.

Le manque d'entretien du collecteur est probablement à l'origine des dysfonctionnements observés. Le curage de ce dernier doit permettre de lui redonner sa capacité originale. Le collecteur étant situé en domaines privés, son entretien incombe aux riverains.

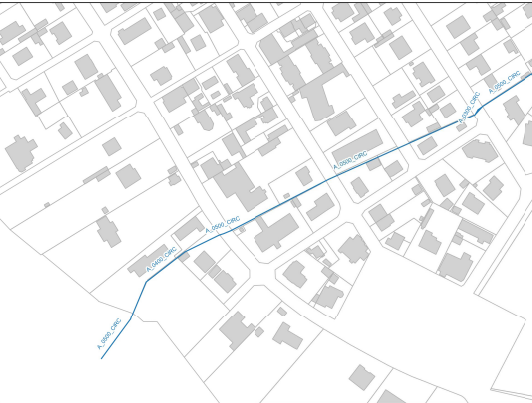
## Diagnostic du réseau en état actuel

Etat des collecteurs

- Fonctionnement à surface libre
- Fonctionnement en charge

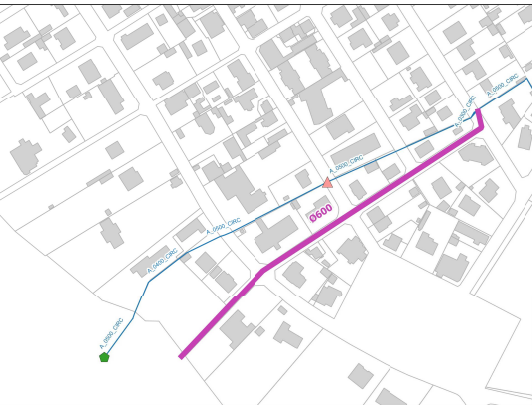
## Proposition d'aménagement

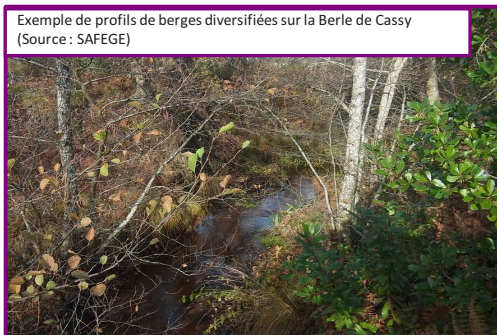
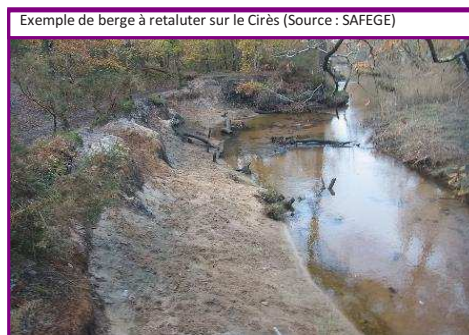
L'association du retalutage avec l'ensemencement et la plantation a pour but de stabiliser les berges et non de les figer, contrairement au génie civil. Cette action va permettre d'accroître les échanges lit mineur / lit majeur et par conséquent va favoriser : l'apparition de strates végétales sur la berge, la création de potentielles zones/prairies humides, l'expansion des crues et donc la diminution du risque d'inondation en aval.

- **Retalutage des berges** : les berges très abruptes et/ou présentant une forte dégradation seront talutées avec des pentes adaptées (3 pour 1) pour :
  - permettre les échanges milieu aquatique / milieu terrestre et limiter la destabilisation des berges,
  - favoriser une intégration dans le paysage environnant,
  - préserver la continuité morphologique.

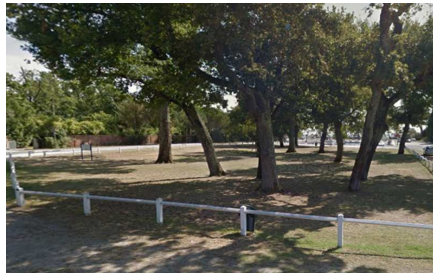
Exemple du Bétey busé sous la place à l'amont du Port (Source : SAFEGE)

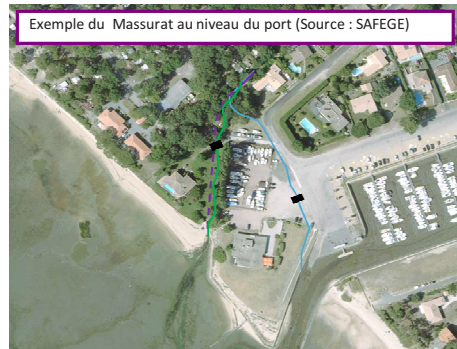
Tracé actuel  
Remise à ciel ouvert :  
Scénario 1  
Scénario 2  
Pont cadre

La remise à ciel ouvert d'une portion de cours d'eau joue un rôle positif sur l'ensemble des compartiments physiques (apport de lumière, modification des profils en travers, température, etc.), biologique (macrofaune benthique, poissons, flore, ...) et morpho écologique (suppression des contraintes latérales, diversification des écoulements, ...). Il s'agit de l'action de restauration la plus ambitieuse et la plus onéreuse mais dont les retombées écologiques sont les plus fortes.

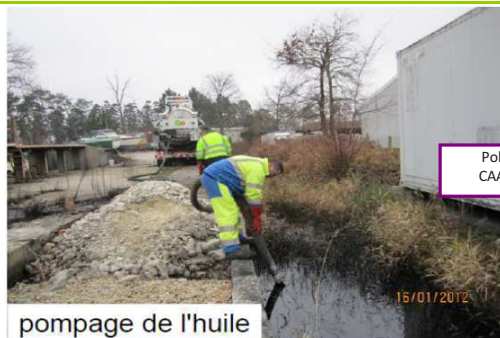
pompage de l'huile

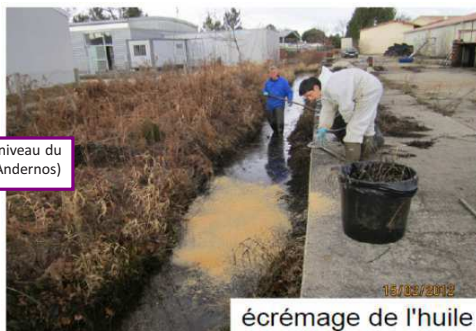
écrémage de l'huile

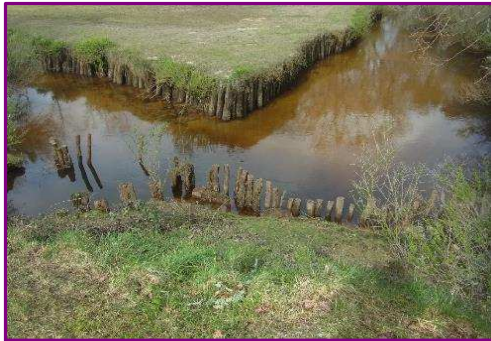
Reméandrage envisagé au niveau de l'aval du Renet (Source: Safege)

Le reméandrage des cours d'eau consiste à recréer des méandres naturels au cours d'eau afin de dissiper son énergie tout au long de son parcours et créer des zones d'expansion de crues.

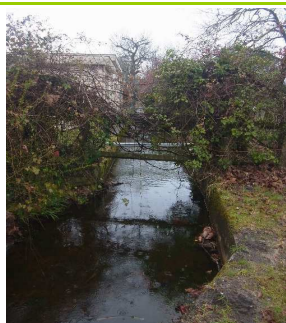
Berges bétonnées du Bétey à renaturer (Source: Safège)

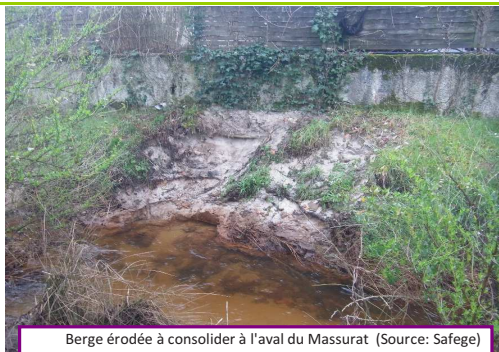
Berge érodée à consolider à l'aval du Massurat (Source: Safège)

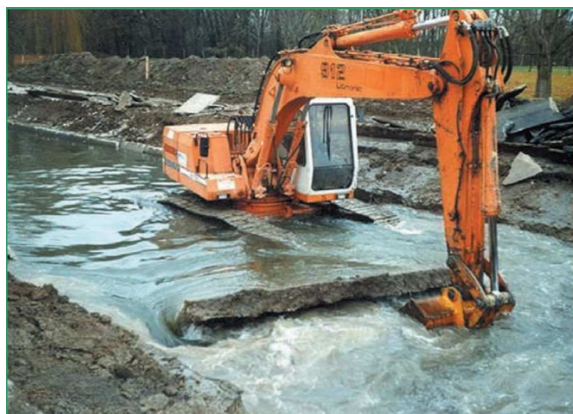
Suppression des protections de berges sur l'Orge en 1999 (Source : SIOVA)

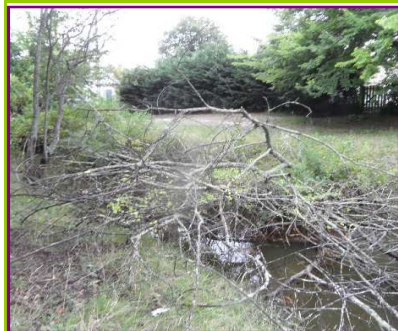
Exemple d'embâcle  
situé en zone urbaine  
sur le Bétey (Source : )

L'action consiste donc en la réalisation d'une surveillance (milieu urbain) et d'une gestion raisonnée de ces embâcles : conservation des embâcles favorisant les débordement en zones naturelles et/ou la création de niches écologiques, suppression des embâcles créant un risque vis-à-vis de la sécurité des personnes et des biens.

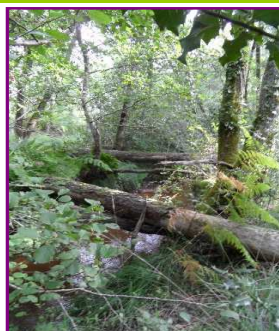
Exemple d'embâcle situé  
en zone naturelle sur le  
Lanton (Source : Rivière )

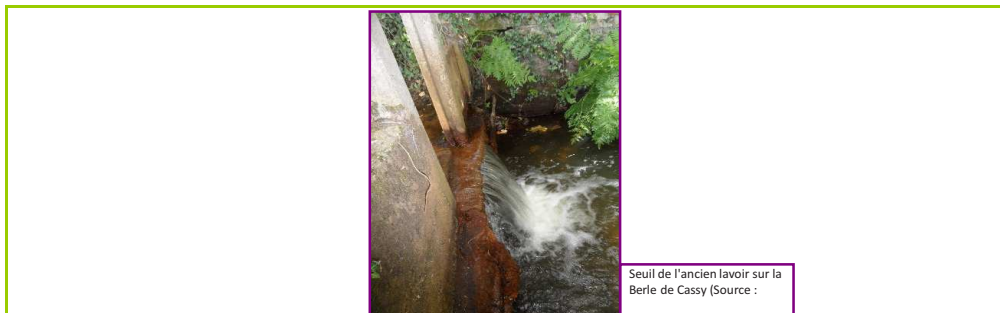
Seuil de l'ancien lavoir sur la Berle de Cassy (Source : )

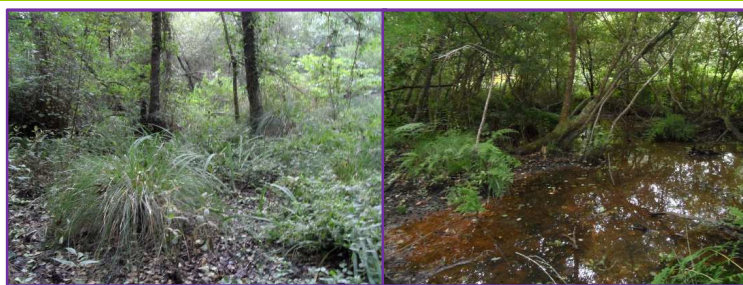
Zone de frayère sur le Lanton (Source : Rivière)

L'inventaire estival n'a pas permis réellement de juger de la qualité des frayères à brochet sur le site. Néanmoins, ces visites de terrain croisées avec les données de la fédération de pêche de Gironde, permettent de dégager certaines potentialités : les frayères à forts potentiels (convenable et favorable dans le tableau suivant) et les frayères à potentiels moyens ("médiocre" et "dégradé" dans le tableau suivant). Il pourrait être envisagé la restauration ou amélioration des frayères à potentiel moyen, et la conservation des sites à potentiel moyen. Néanmoins le rapport édité par la fédération de pêche évaluant ces zones humides d'intérêt piscicole, préconise avant toute action la réalisation d'un inventaire permettant de confirmer ou infirmer les fonctionnalités des sites aujourd'hui évaluées en terme de potentialité.
