REVISION DES PROFILS DE VULNERABILITE DES PLAGES DE « SOCOA » ET « FORT SOCOA »

Ce document constitue la révision de novembre 2017 des profils des plages de Socoa et de Fort Socoa de la commune de Ciboure, conformément aux exigences de la Directive Européenne Eaux de baignade 2006/7/CE (cf. Annexe1). Ce profil a initialement été réalisé en janvier 2011 par le bureau d'étude GINGER Environnement & Infrastructures. Il suit les préconisations du « guide national de réalisation des profils d'eaux de baignade » défini par la Direction Générale de la Santé dans le respect de la réglementation.

A la demande de M. le Maire Responsable des eaux de baignade et en accord avec l'Agence Régionale de Santé (ARS) Nouvelle-Aquitaine, le profil des plages de Fort Socoa et de Socoa reste un profil de type 2, au sens précisé dans le guide méthodologique diffusé par le Ministère de la Santé (Ministère de la Santé et des Sports, 2009).

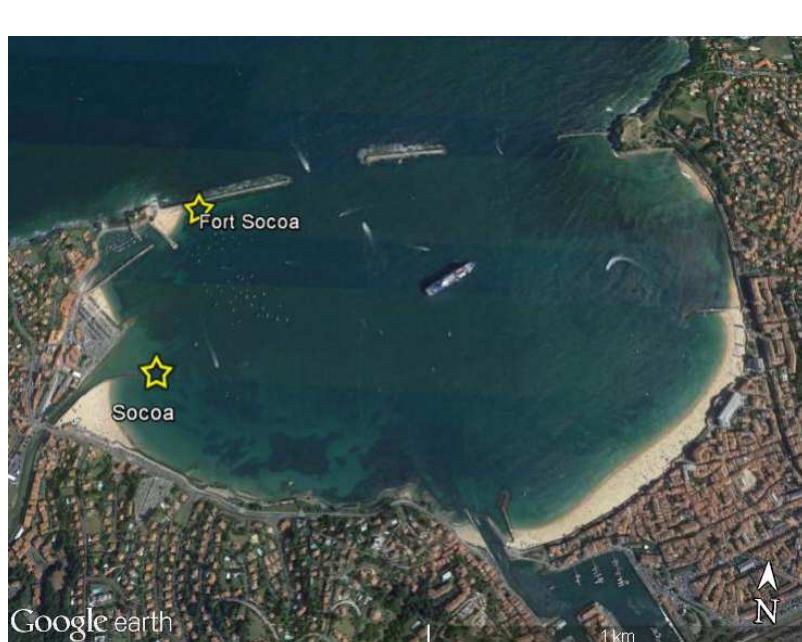
Figure 1 : Zones de baignade déclarées à l'UE, commune de Ciboure (Sources : Google Earth, ARS).

Ce document concerne le profil de la zone de baignade de Socoa et Fort Socoa. Un point de prélèvement est défini sur chaque plage (Figure 1).

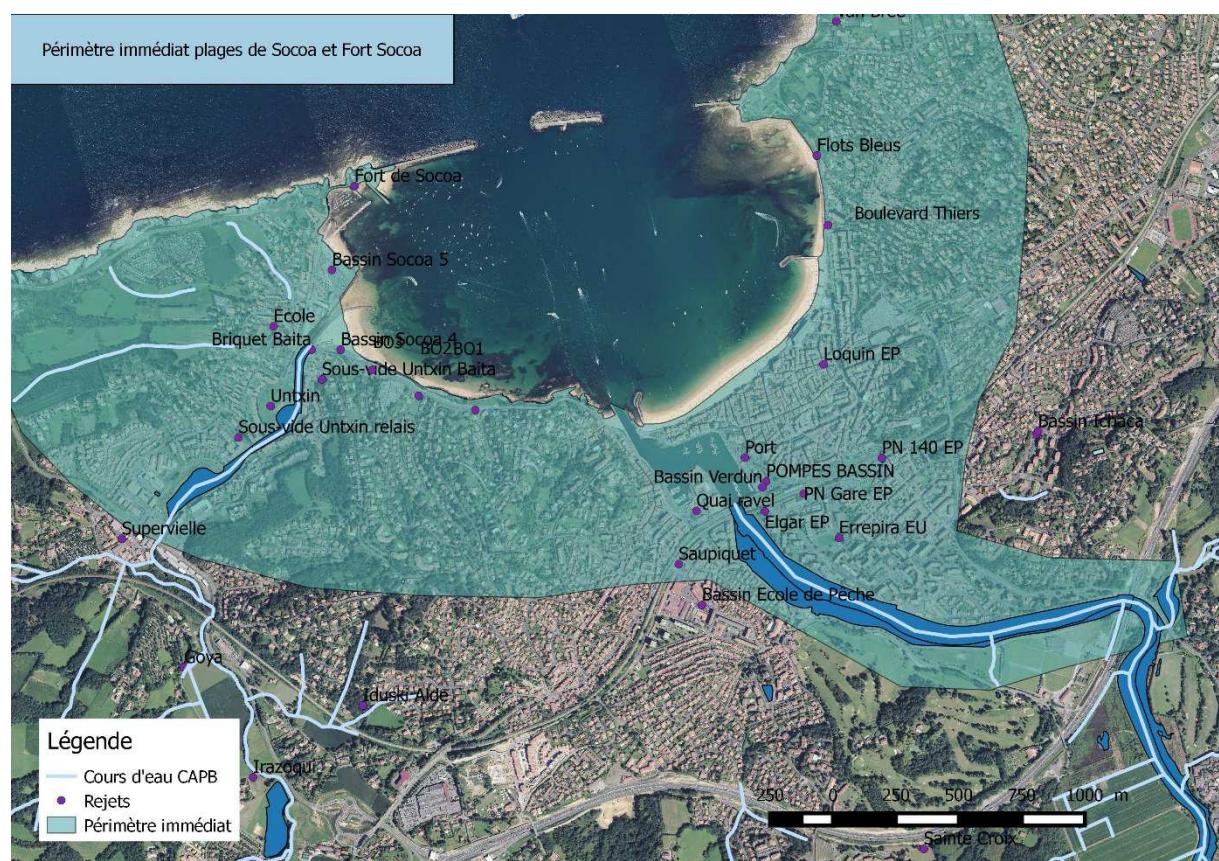
Figure 3 : Zone immédiate de la plage des plages de Socoa et Fort Socoa (Sources : BD Carthage, Suez Eau France, Agur).

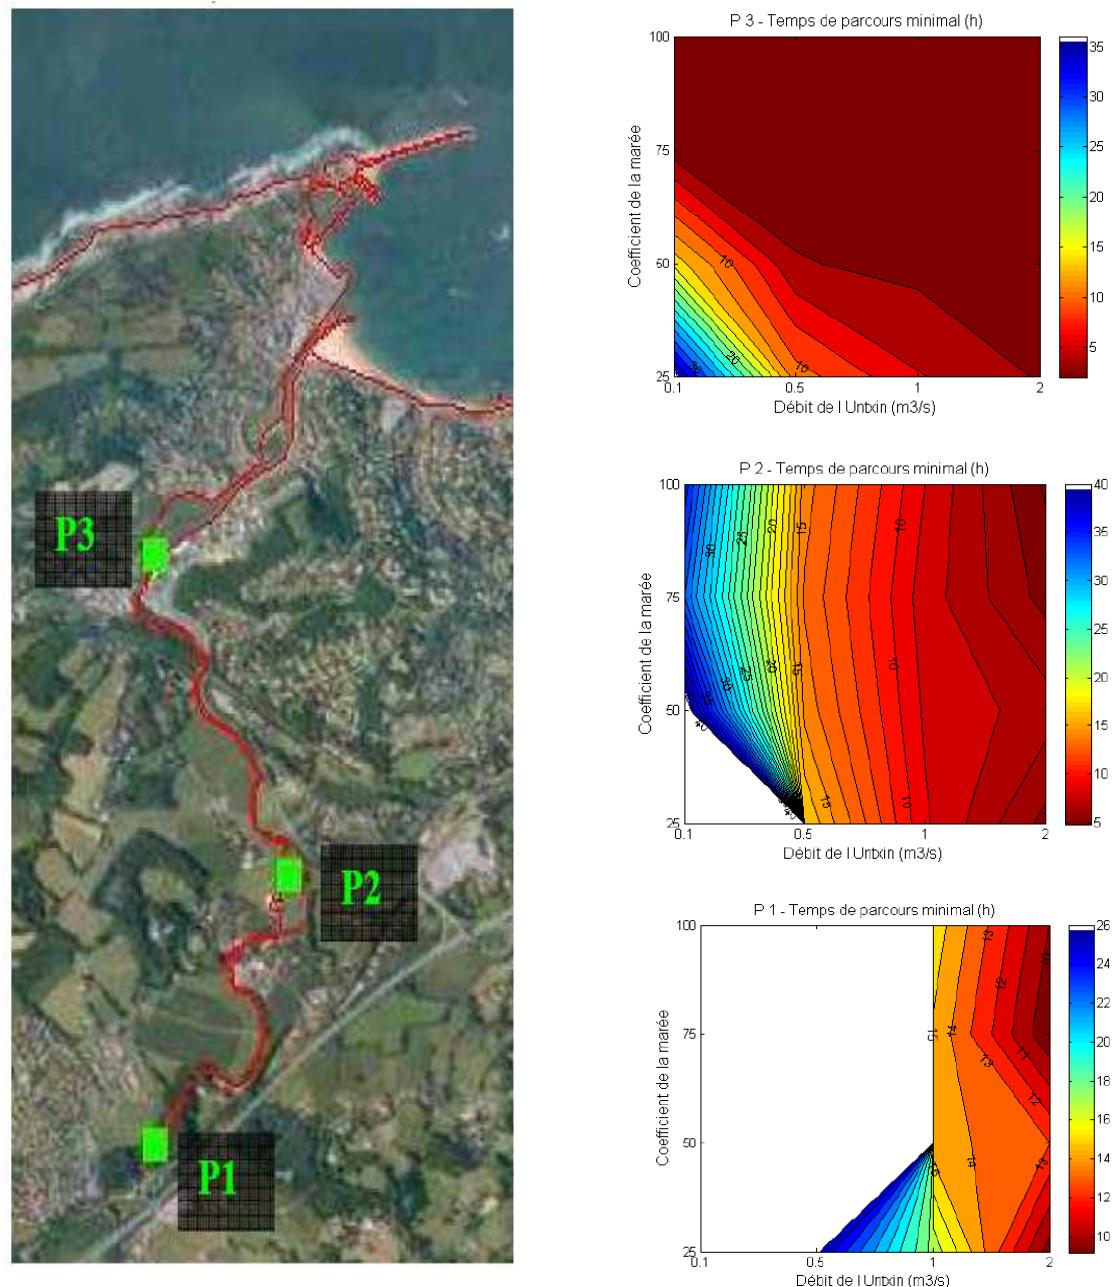
Figure 4 : Estimation des temps de parcours bactérien sur l'Untxin (Source : RPT)

Les résultats mettent en lumière des temps de parcours très différents en fonction des conditions océano-météorologiques, et en particulier des conditions de marée et de débit des deux cours d'eau.

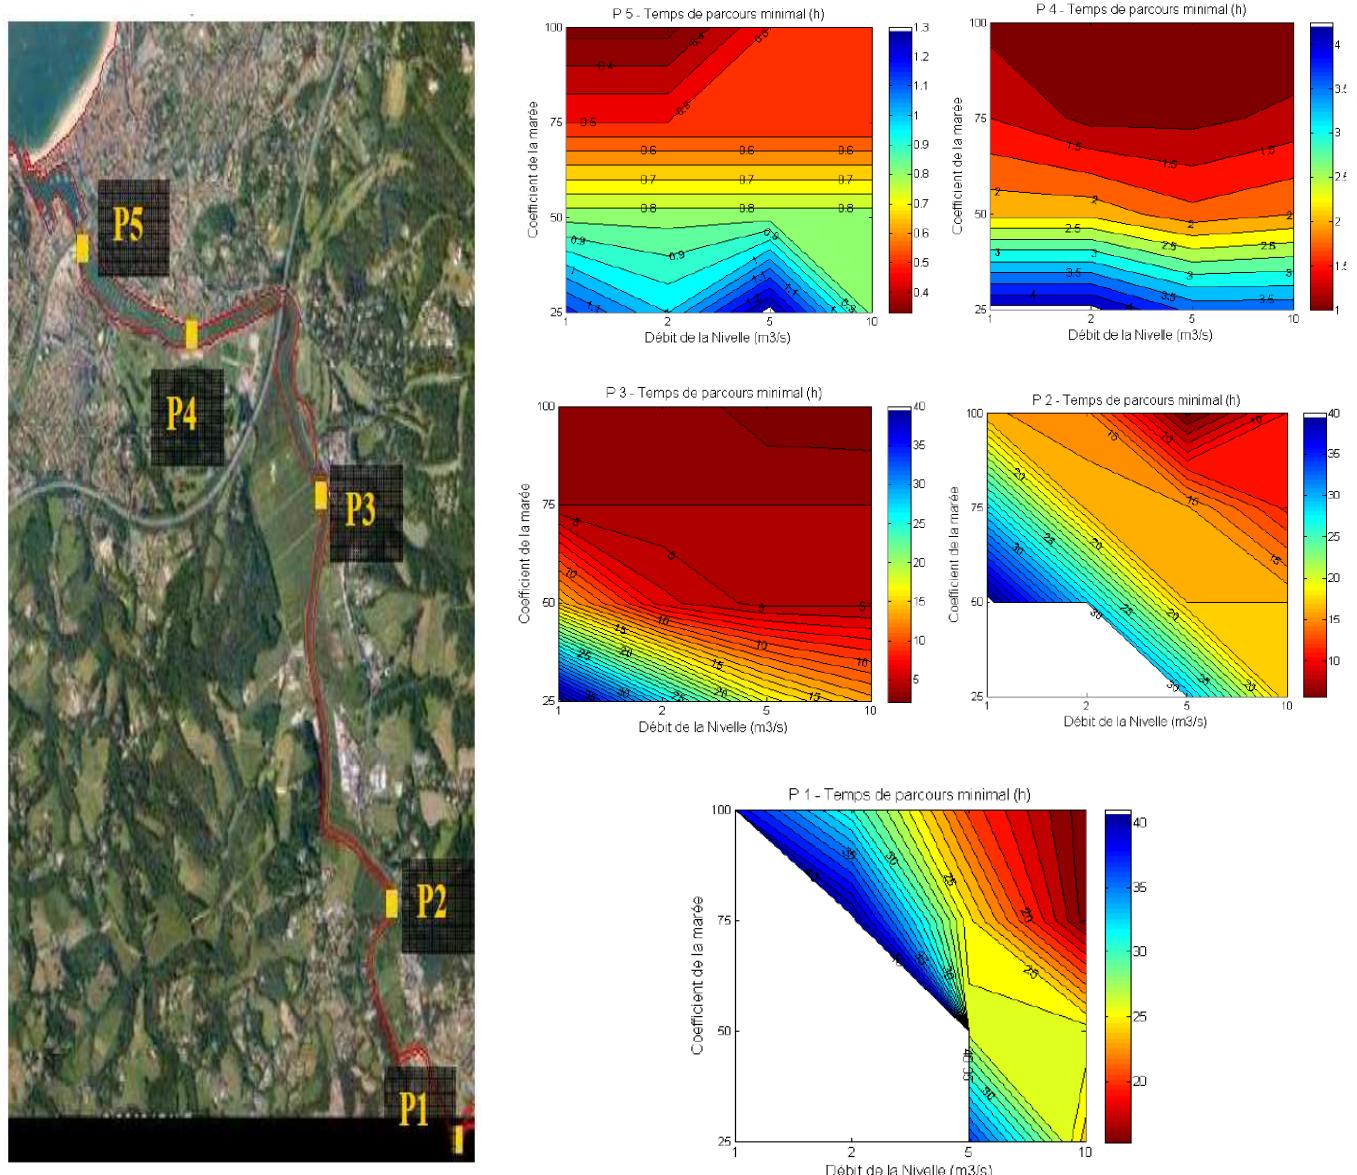
Figure 5 : Estimation des temps de parcours bactérien sur la Nivelle (Source : RPT)

De plus, il est important de noter que les temps de parcours bactériens peuvent être très courts sur la Nivelle (cf. Figure 5). Une pollution au niveau de Nivelle Chantaco peut ainsi arriver à l'embouchure en moins de 2 heures. Par conséquent, afin de prévenir tout risque immédiat, il semble primordial de remonter le périmètre immédiat le long de la Nivelle, jusqu'au point de Nivelle Chantaco.

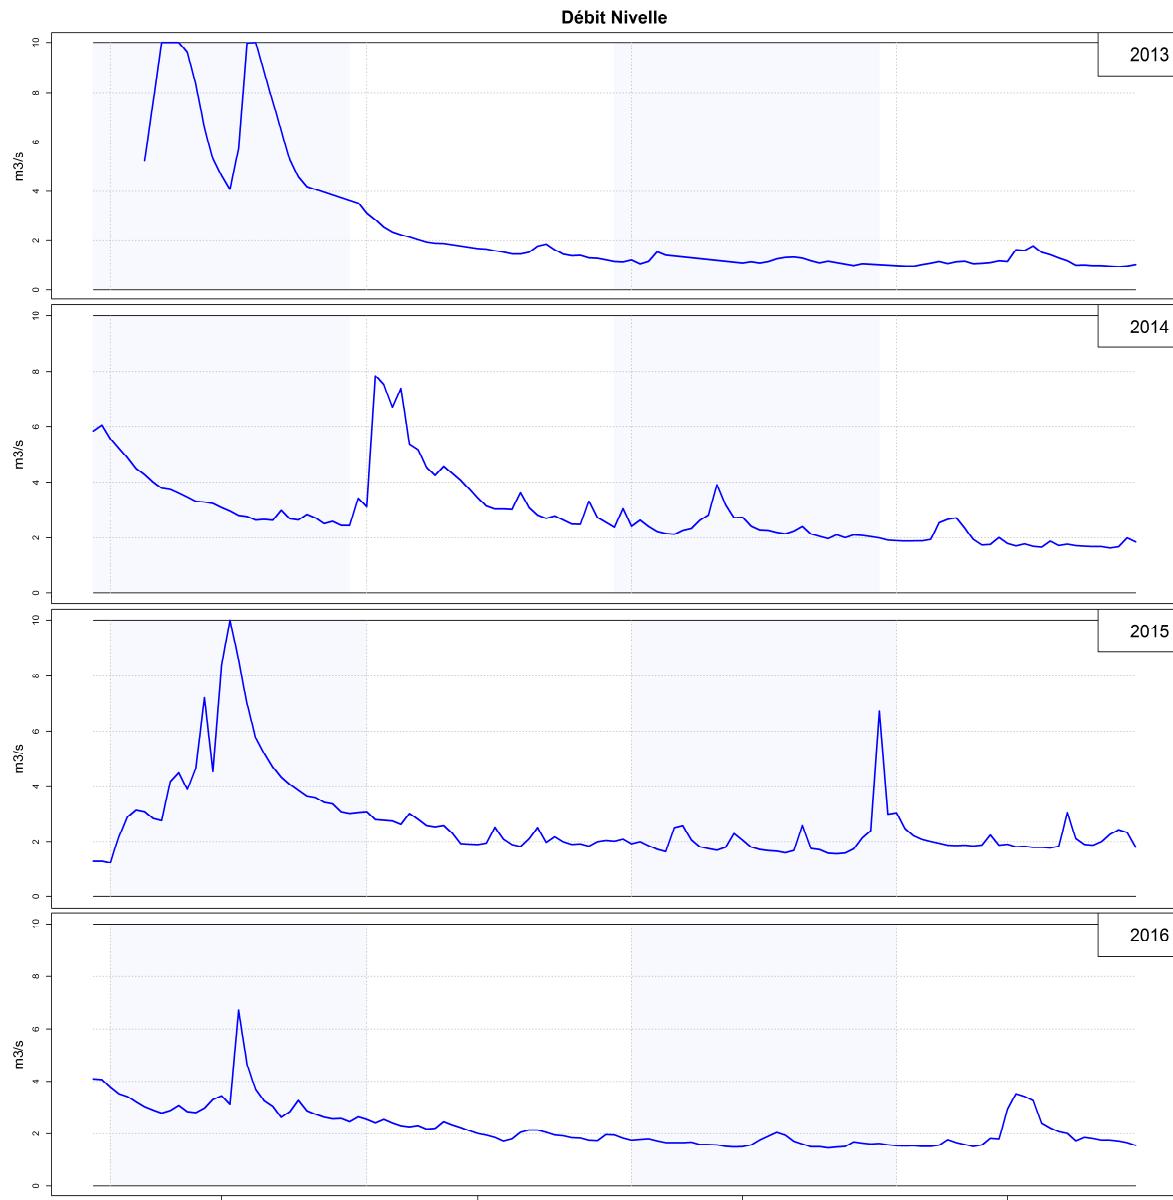
Le débit moyen de la Nivelle, mesuré au niveau de l'Usine de la Nivelle, sur les saisons 2013 à 2016 est de $2.6 \text{ m}^3/\text{s}$; la médiane de $2.1 \text{ m}^3/\text{s}$. Ci-dessous les débits mesurés de 2013 à 2016 (de haut en bas – débits bornés à $10 \text{ m}^3/\text{s}$ compte tenu des gammes de validité de la courbe de tarage).

Figure 6 : Débits mesurées sur la Nivelle de 2013 à 2016

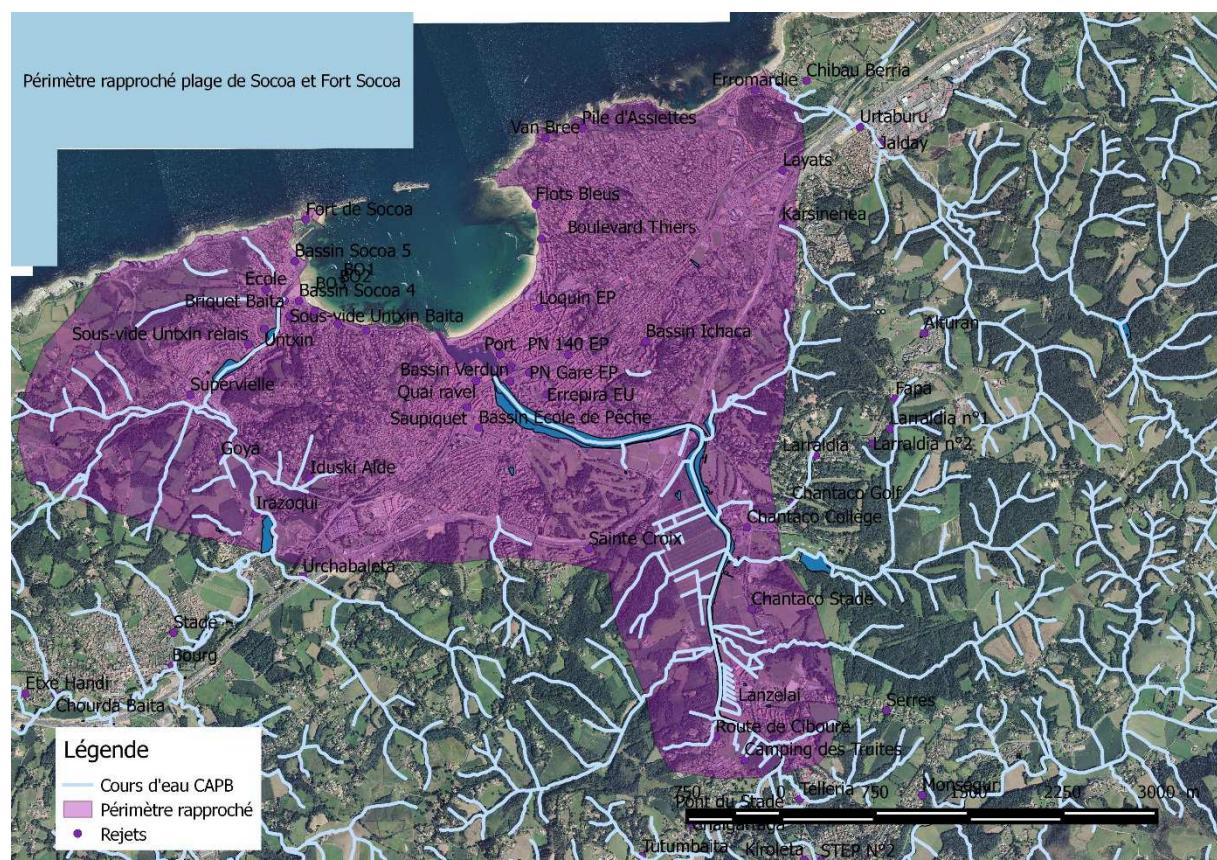
Sur la Nivelle, par débit de 3.5 m³/s et coefficient de marée élevé (>85) une pollution au niveau de P2 peut atteindre la zone de baignade en moins de 10h, ce point est donc pris en compte dans la délimitation du périmètre rapproché.

Figure 7 : Délimitation du périmètre rapproché des plages de Socoa et Fort Socoa (Sources : IGN, BD-Carthage)

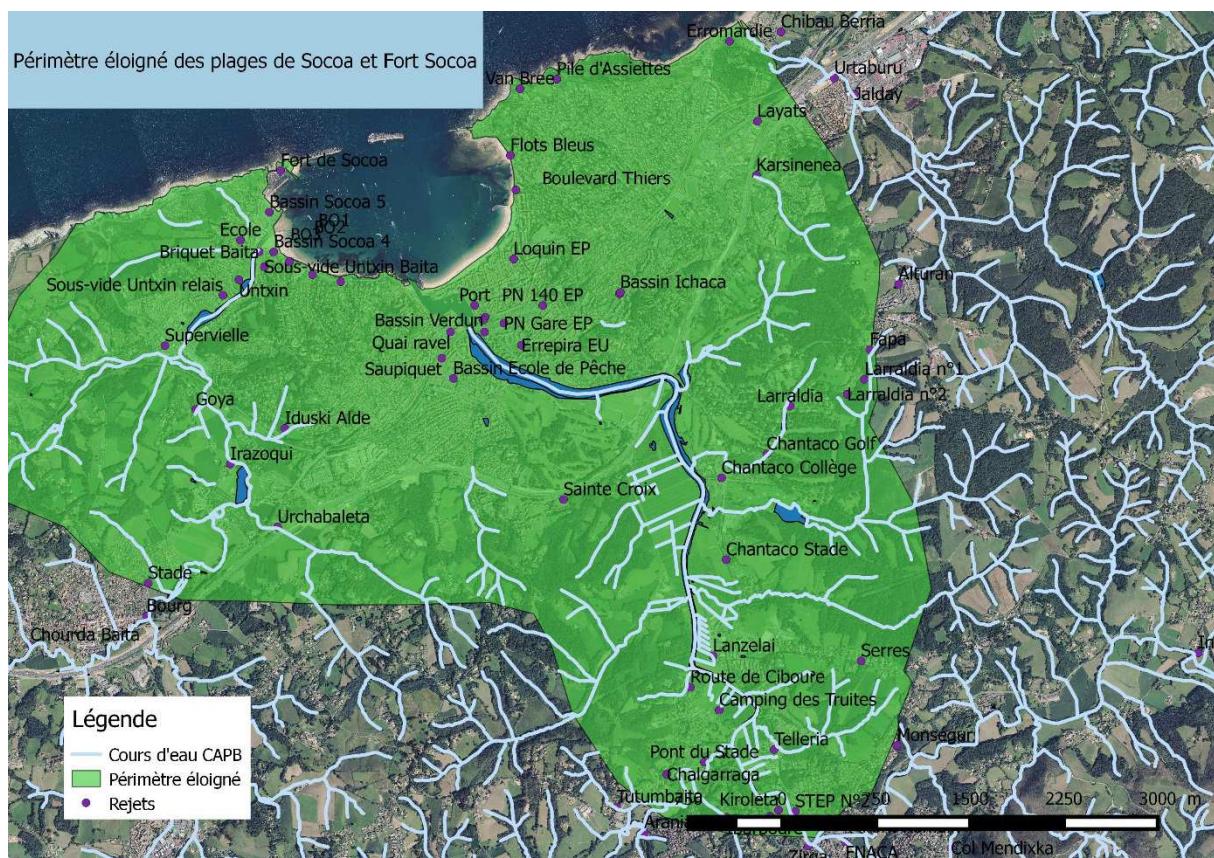
Sur la Nivelle, par débit de 3.5 m³/s et coefficient de marée moyen (75) une pollution au niveau de P2 peut atteindre la zone de baignade en moins de 24h, ce point est donc pris en compte dans la délimitation du périmètre rapproché.

Figure 8 : Délimitation du périmètre éloigné des plages de Socoa et Fort Socoa (Sources : IGN, BD-Carthage)

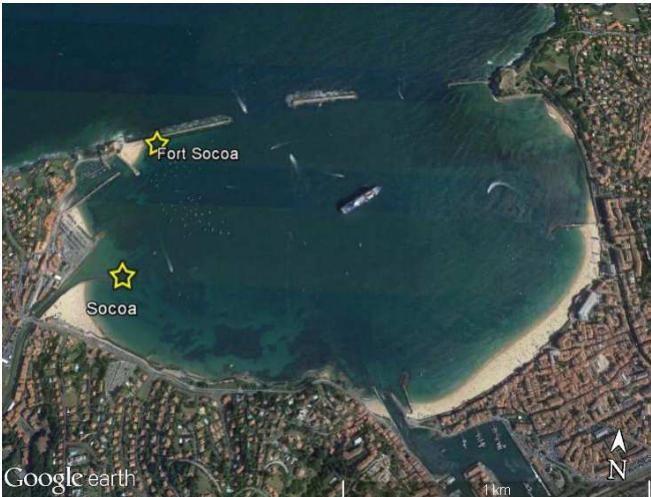
Figure 9 : Caractéristiques du littoral du point de baignade ARS Socoia et Fort Socoia (Sources : Géoportail, ARS).

D'une manière générale, les baignades de Socoa sont caractérisées par une taille moyenne, une pente douce, un environnement urbain. Ces baignades sont localisées dans une baie, qui leur confère une protection relativement importante face à la houle et aux courants mais limite les phénomènes de mélange et dispersion. Ainsi, **une pollution aura tendance à persister un peu plus longtemps dans la zone de baignade.**

Points de baignade	Exposition	Type de côte	Digues
Socoa et Fort Socoa	Fermée	Sableuse	Oui

Commune / baignade	Longueur plage	Superficie Plage (m ²)	Pente	Origine plage	Substrat plage	Substrat fond
Fort de Socoia	55	2700	0.80%	Naturelle	Sable fin	Sable
Socoia	195	14218	0.53%	Naturelle	Sable fin	Sable

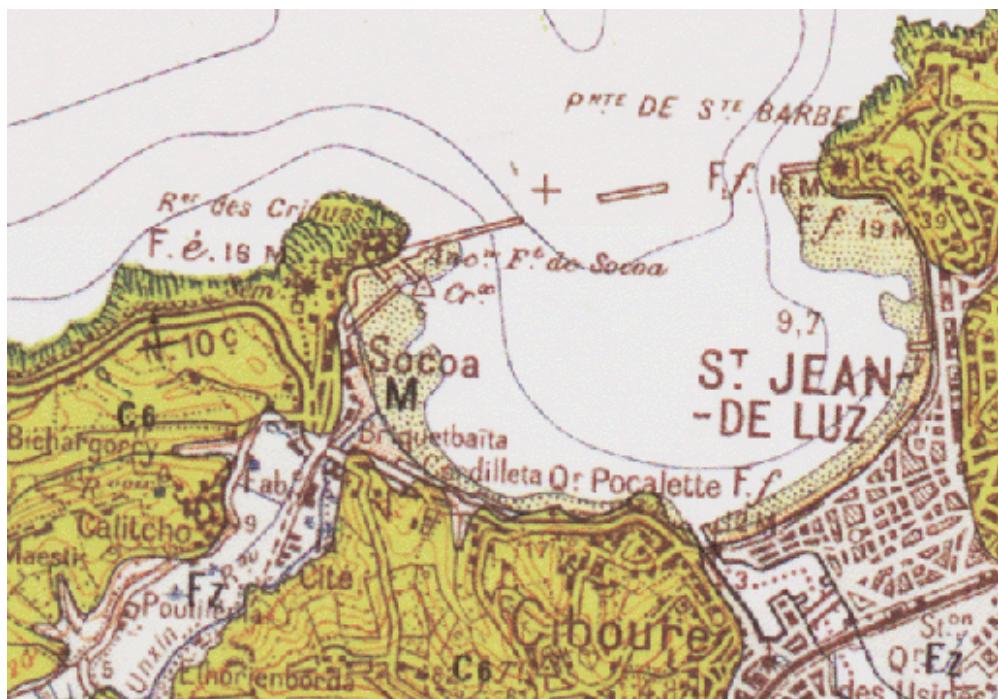
Les roches calcaires du Crétacé supérieur constituant l'essentiel des terrains aux abords des plages présentent un **coefficent d'imperméabilisation plutôt faible** et sont donc sensibles aux infiltrations d'eau. Toutefois, les zones urbanisées prédominent autour des zones de baignade ; ces sols diminuent donc l'infiltration des eaux.

Figure 10 : Carte géologique du littoral de la baie de Saint-Jean-de-Luz/Ciboure (Source : Info Terre)

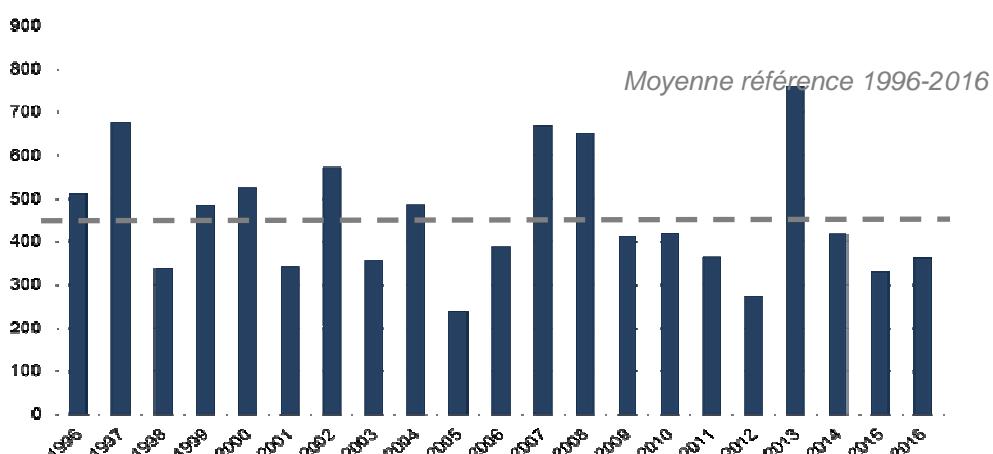
Pluviométrie annuelle – Les données enregistrées par la station Météo France de Biarritz entre 1996 et 2016 indiquent que l'année 2013 a été l'année la plus pluvieuse avec un cumul de 780 mm entre le mois de mai et septembre. La moyenne référence entre 1996 et 2016 est de 450 mm de mai à septembre.

Figure 11 : Pluviométrie cumulée entre mai et septembre de 2013 et 2016 mesurée par la station Météo France de Biarritz

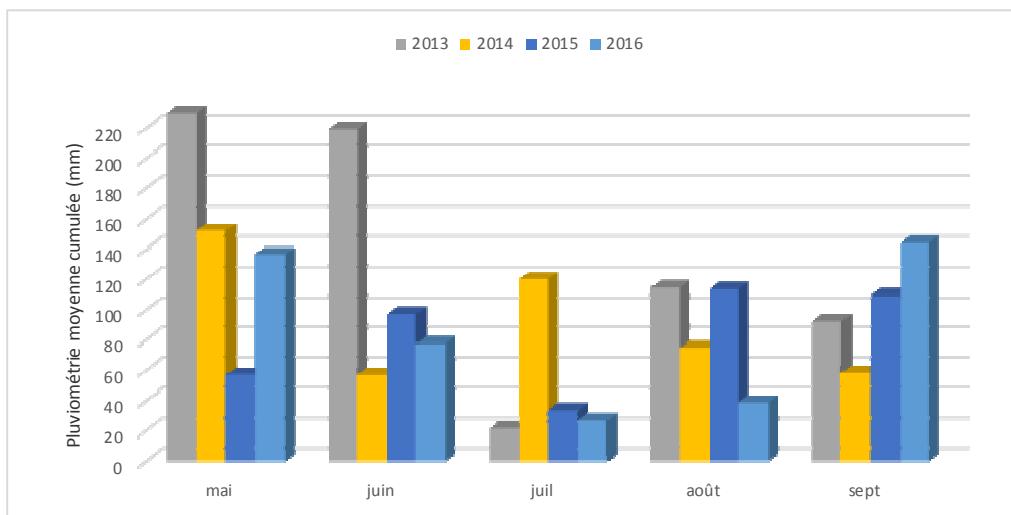
Pluviométrie mensuelle – La figure suivante présente la pluviométrie mensuelle cumulée entre 2013 et 2016. Elle a été mesurée à l'aide du pluviomètre de la STEP d'Archilua. C'est en juillet (en moyenne 50 mm de pluie cumulée) que les précipitations sont les plus faibles. Le mois de mai, juin et septembre enregistrent les précipitations les plus importantes (172, 112,44 mm et 100 mm de pluie cumulée sur le mois respectivement). Le mois de mai et juin 2013 sont marqués par une très forte pluviométrie (cumul de 572 mm enregistré en deux mois).

Figure 12 : Pluviométrie mensuelle cumulée entre 2013 et 2016 mesurée au pluviomètre de la STEP d'Archilua

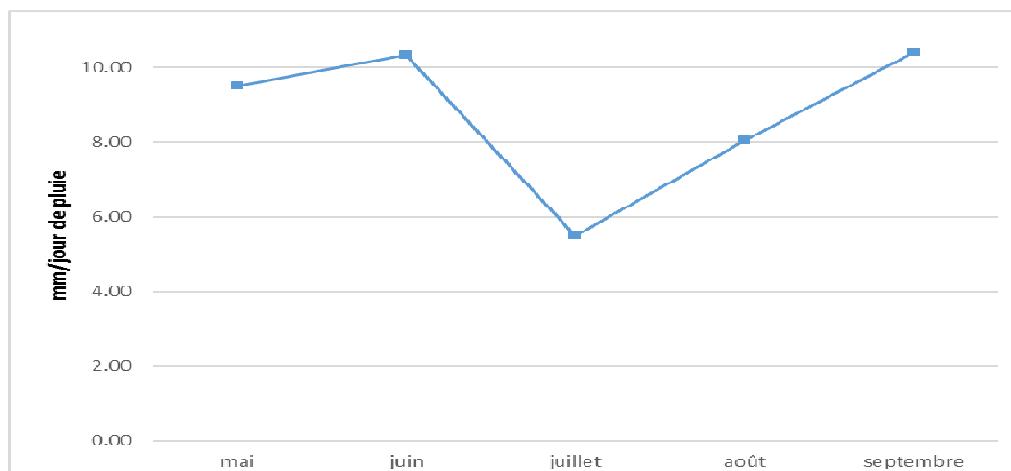
Intensité de la pluie – La figure ci-dessous présente la pluviométrie mensuelle cumulée entre 2013 et 2016, rapportée au nombre de jours de pluie par mois, afin d'analyser les intensités de pluie journalières sur la période.

Elle indique des pics d'intensité oscillant entre 5,5 et 10,3 mm/jour de pluie en période estivale. Ces pics d'intensité indiquent des périodes pendant lesquelles les pluies sont plus abondantes.

Figure 13 : Pluviométrie moyenne mensuelle cumulée de 2013 à 2016 par nombre de jours de pluie (mm/jour) au niveau du pluviomètre de la STEP d'Archilua (Source : Suez Eau France).

Les mois de mai, juin et septembre enregistrent les intensités de pluie les plus importantes ; les mois de juillet et d'août les plus faibles.

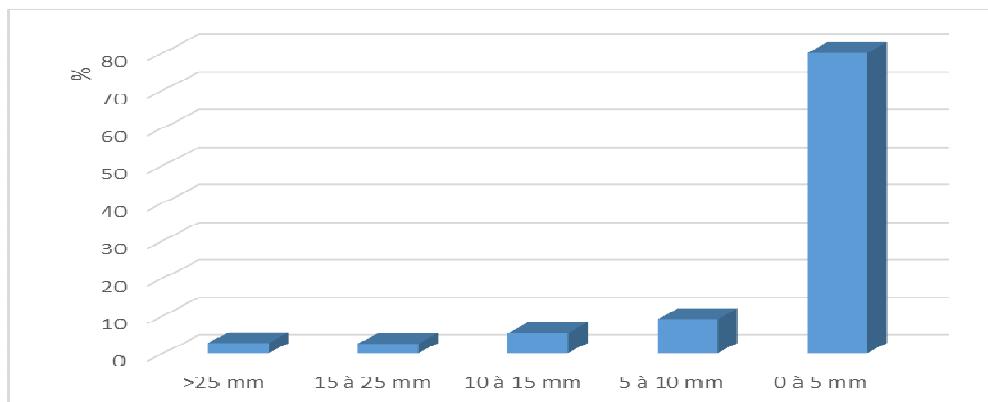
Cette figure montre que pendant la saison estivale les forts événements pluvieux ($> 25 \text{ mm/j}$) sont rares (17 événements). Ce sont surtout les petites pluies qui sont rencontrées (80% inférieures à 5 mm/j). Pour rappel, une pluie de type mensuelle équivaut à 24 mm/jour , valeur à la base de nombreux dimensionnements d'ouvrages d'assainissement.

Figure 14 : Répartition des pluies journalières des saisons estivales de 2013 à 2016 pour le pluviomètre de la station de la STEP d'Archilua (Source : Suez Eau France).

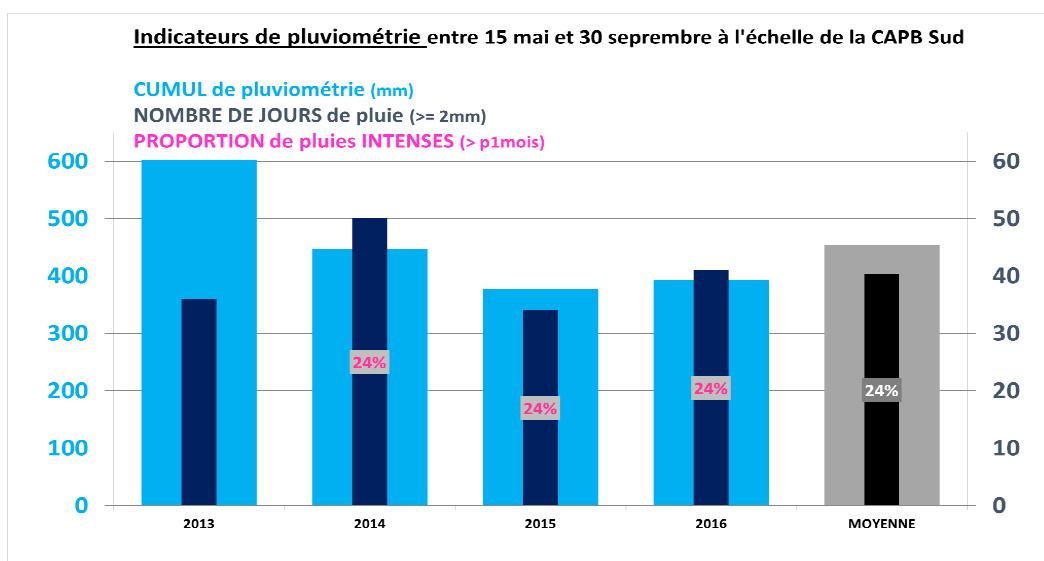
Etude des pluies intenses – Une étude plus détaillée sur la proportion des pluies intenses, i.e. supérieures à la pluie mensuelle mais à un pas de temps plus fin que le pas de temps journalier (5, 10, 20, 30 min – 1, 2, 3, 6, 12 et 24 heures), a été réalisée grâce aux données enregistrées dans le cadre de la gestion prédictive des eaux de baignade. Cependant, cette prestation ne débutant que fin mai, les données n'ont pu être récupérées qu'entre le 15 mai et le 30 septembre, de 2014 à 2016. Sur 2013, les données n'étant plus disponibles au pas de temps inférieur à l'heure, l'analyse statistique des pluies intenses n'a pu être réalisée.

Figure 15 : Analyses statistiques des données pluviométriques à l'échelle de la CAPB Sud (pluviomètre STEP d'Archilua) sur la saison estivale, entre 2013 et 2016 (Source : Rivages Pro Tech).

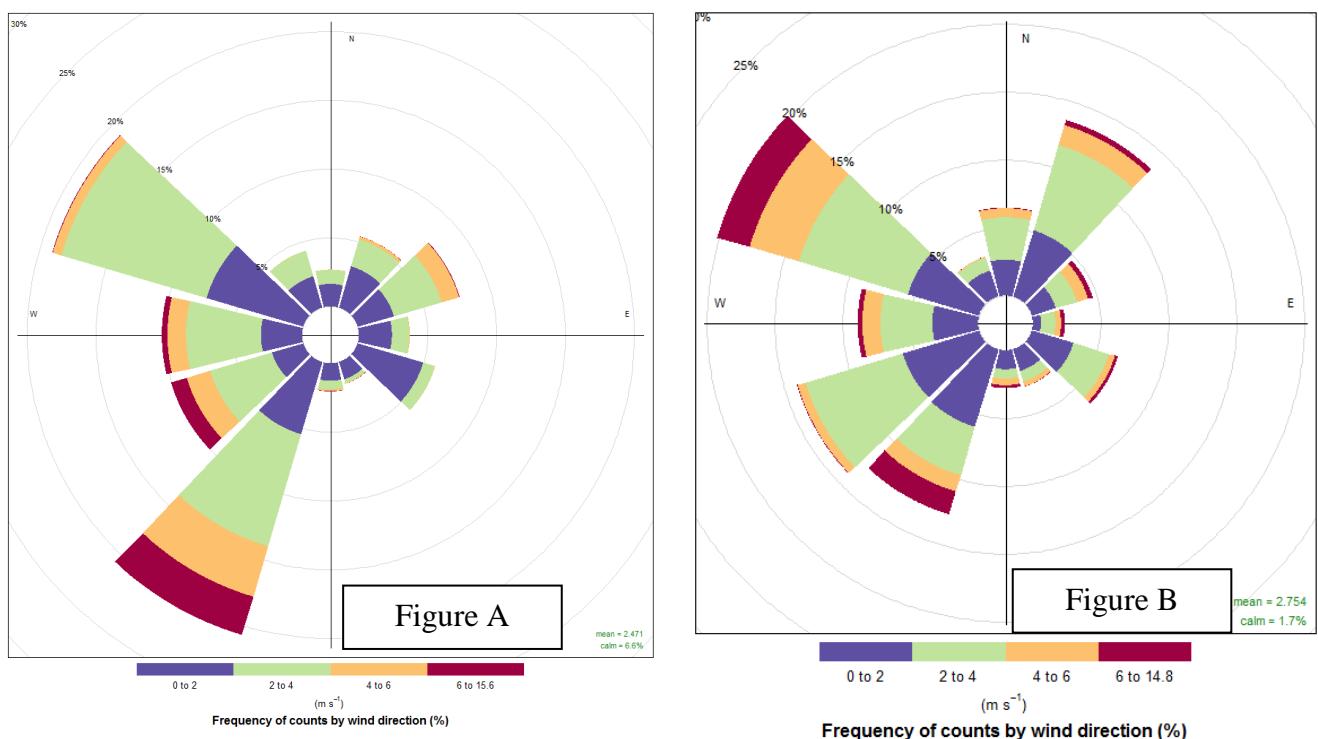
Pour la station de Biarritz, les vents de secteur Sud-Ouest se caractérisent par des intensités plus fortes puisque les vitesses peuvent dépasser les 6 m/s 10% du temps. Pour la station de Socoa, les vitesses élevées, supérieures à 4 m/s se retrouvent majoritairement dans des vents de secteur Nord-Ouest et Sud-Ouest.

Figure 16 : Roses des vents globales entre mai et septembre de 2013 à 2016 pour les données mesurées à la STEP de Marbella (Figure A) et entre mai et septembre 2014 pour les données mesurées au sémaphore de Socoa (Source : Suez).

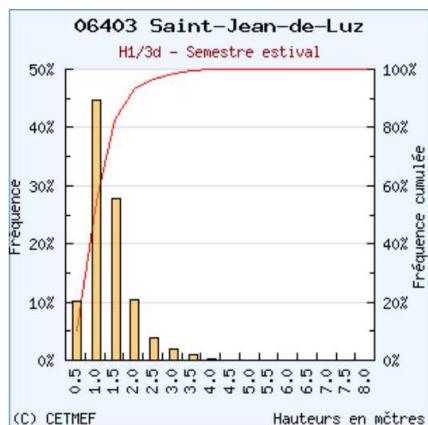
En période estivale (de mai à septembre), les états de mer caractérisés par une hauteur significative inférieure à 2 m représentent plus de 95 % des conditions d'agitation. 50% des hauteurs sont inférieurs à 1 m.

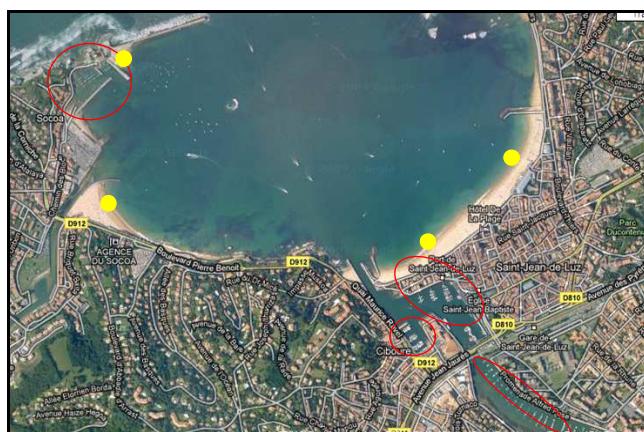
Photographie aérienne de la baie de Saint Jean de Luz/Ciboure (localisation des ports en rouge et des baignades en jaune ; source : Google maps)

Le port de Saint Jean-de-Luz est situé à l'embouchure de la Nivelle entre les villes de Ciboure et de Saint Jean-de-luz. De par sa localisation, ses eaux se mélangent au panache de la Nivelle et se dispersent ensuite dans la baie de Saint Jean-de-Luz/Ciboure où se situent les baignades du « Fort de Socoa », de « Socoa », de la « plage Sud et Nord » de la Grande plage de Saint Jean-de-Luz.

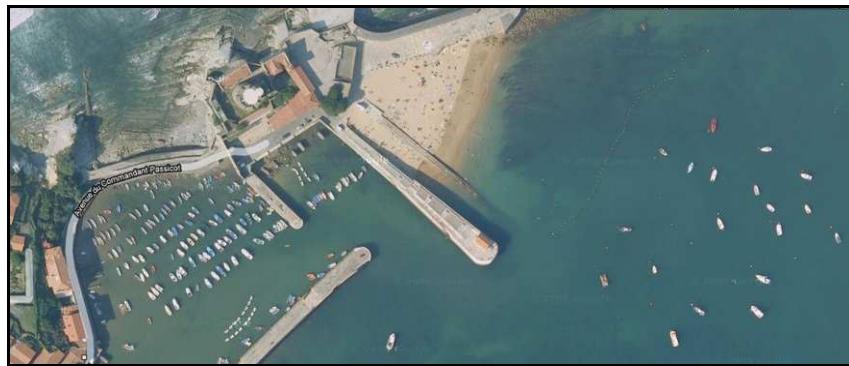
Vue aérienne du port et de la baignade du Fort de Socoa (source : Google Maps)

Le port de Socoa est un petit port de pêche disposant d'une capacité d'accueil de 120 embarcations (voir les photographies ci-dessous). Sa localisation aux abords immédiats de la plage du fort de Socoa en fait une source potentielle de pollution non négligeable. Cependant, la majorité des embarcations restent des petits bateaux et des barques traditionnelles de pêche. Ainsi, ces embarcations n'ont pas pour vocation d'être des habitats temporaires. De ce fait, le flux bactériologique émanant de ce port doit être relativement faible. Enfin, il n'existe aucun réseau de suivi de la qualité microbiologique des eaux de ce port.

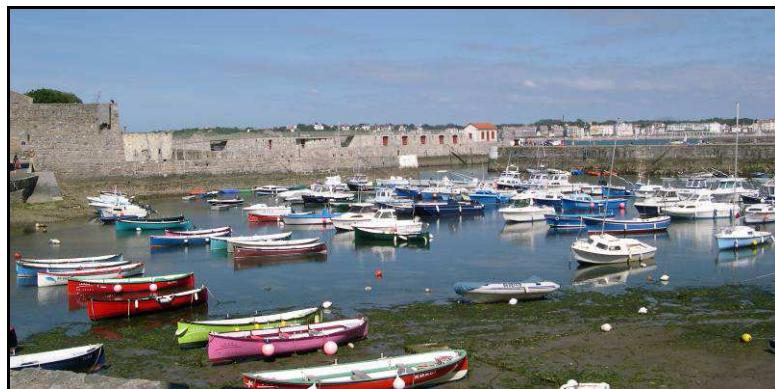
Photographie du port de Socoa

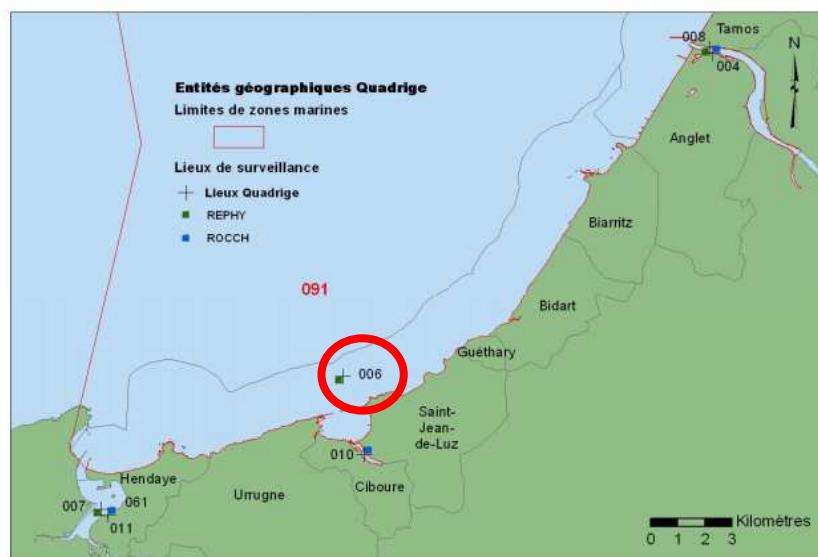
Carte 5 : Zone N° 091 – Côte basque

La station de suivi du réseau REPHY de la masse d'eau côtière de la côte basque FRFC11 est localisée au large de la baie de Saint Jean de Luz / Ciboure (voir la figure ci-dessous). Par ailleurs, on peut noter que cette station n'est suivie que depuis 2007.

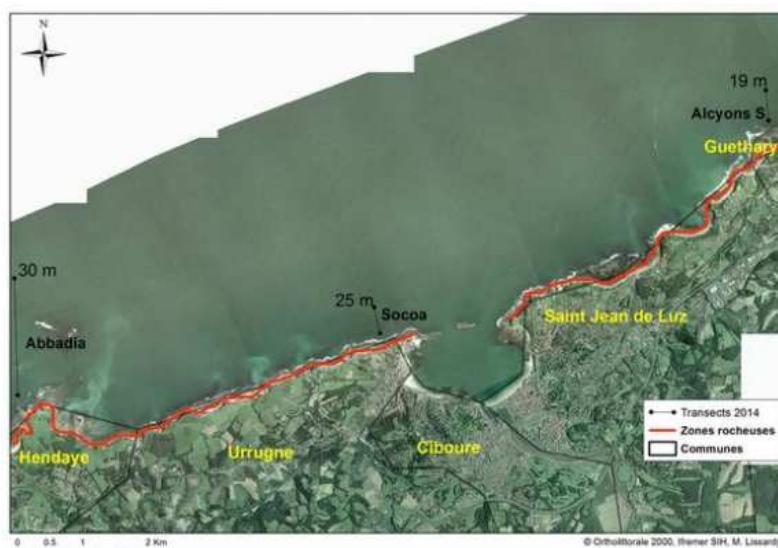
Figure 28 : Localisation des sites retenus sur la Côte Basque (Source : Ifremer 2016).

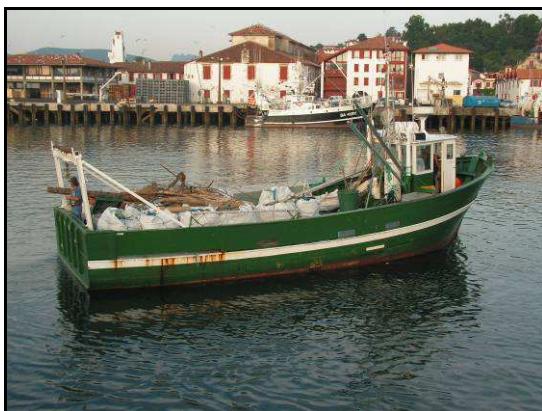
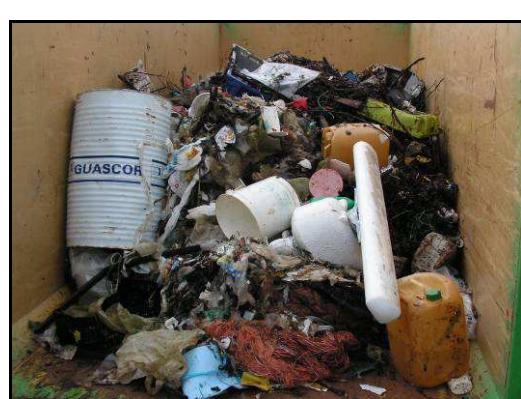
Figure 30 : Illustrations de la gestion des macrodéchets

Photographie du bateau chargé du ramassage des macro-déchets

Exemple de macro-déchets récupérés en mer (*Source : Kosta Garbia*)

Les inondations historiques de 2013 et 2014 avaient notamment provoqué des arrivages importants de grosses pièces (troncs, souches,...) qui ont pu être ramassés par l'Itsas Belarra.

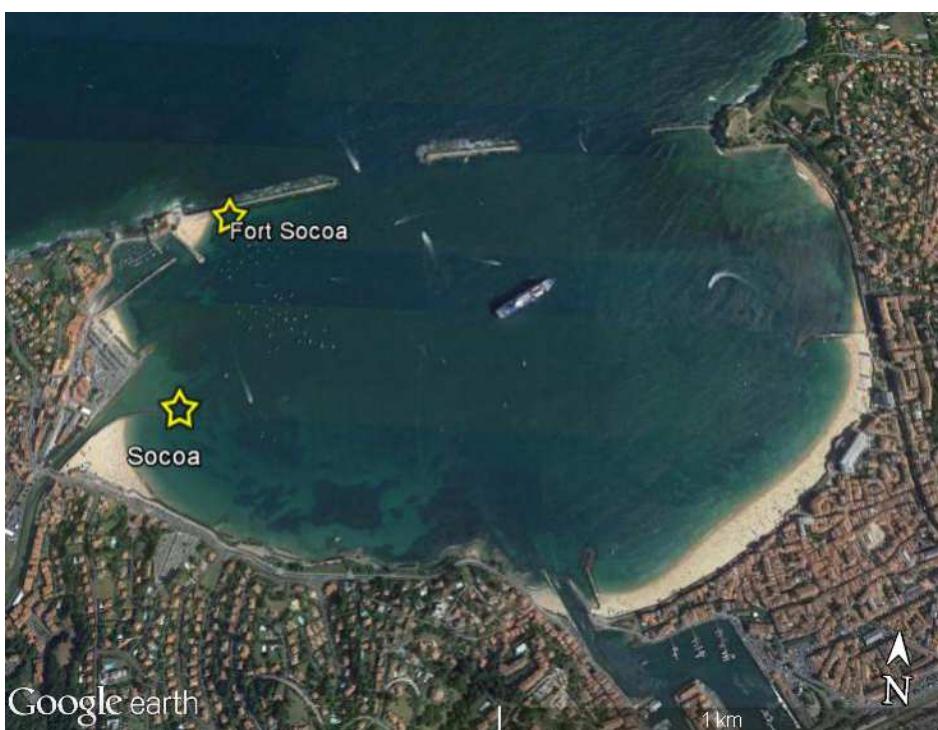
Figure 33 : Localisation des points de suivi ARS (Source : ARS)

Les prélèvements ARS sont effectués aléatoirement durant la saison estivale, ces données sont donc représentatives de la qualité globale de l'eau de ces plages.

Au total 20 prélèvements sont assurés en moyenne par l'ARS sur chaque plage durant la saison estivale. Les dénombrements observés sur les points de suivi sont représentés dans les graphiques ci-dessous.

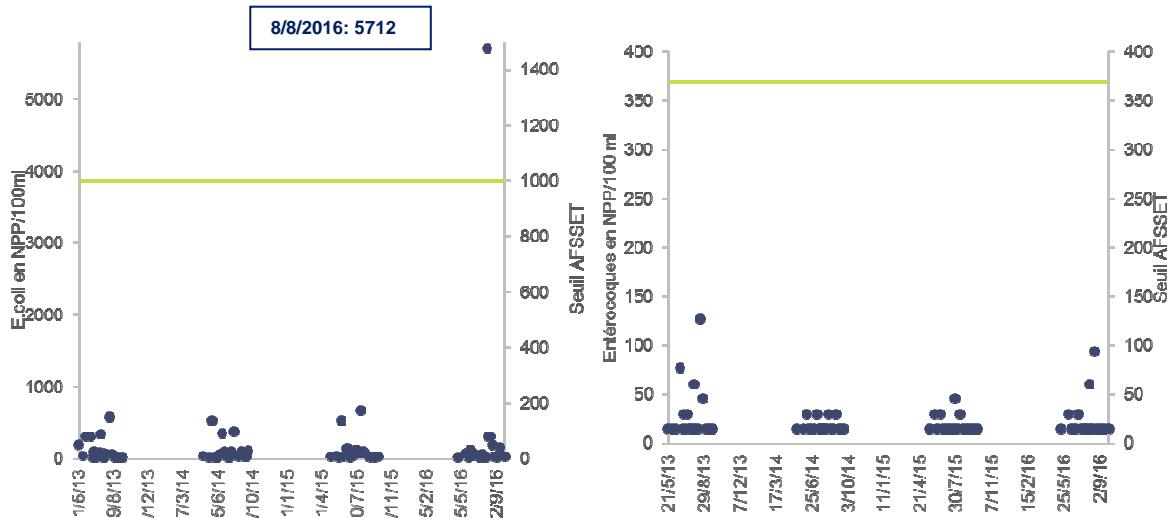
Figure 34 : Comparaison des données microbiologiques en méthode normalisée du point de suivi Socoa aux seuils AFSSET (Source : ARS- Mise en forme : Suez Eau France).

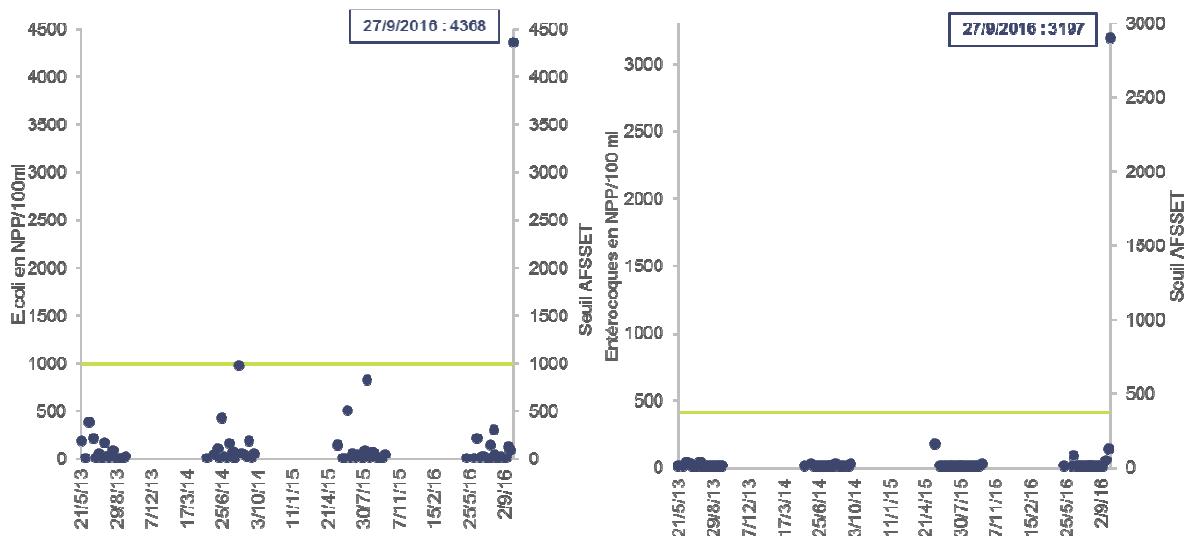
Figure 35 : Comparaison des données microbiologiques en méthode normalisée du point de suivi de Fort Socoa aux seuils AFSSET (Source : ARS- Mise en forme : Suez Eau France).

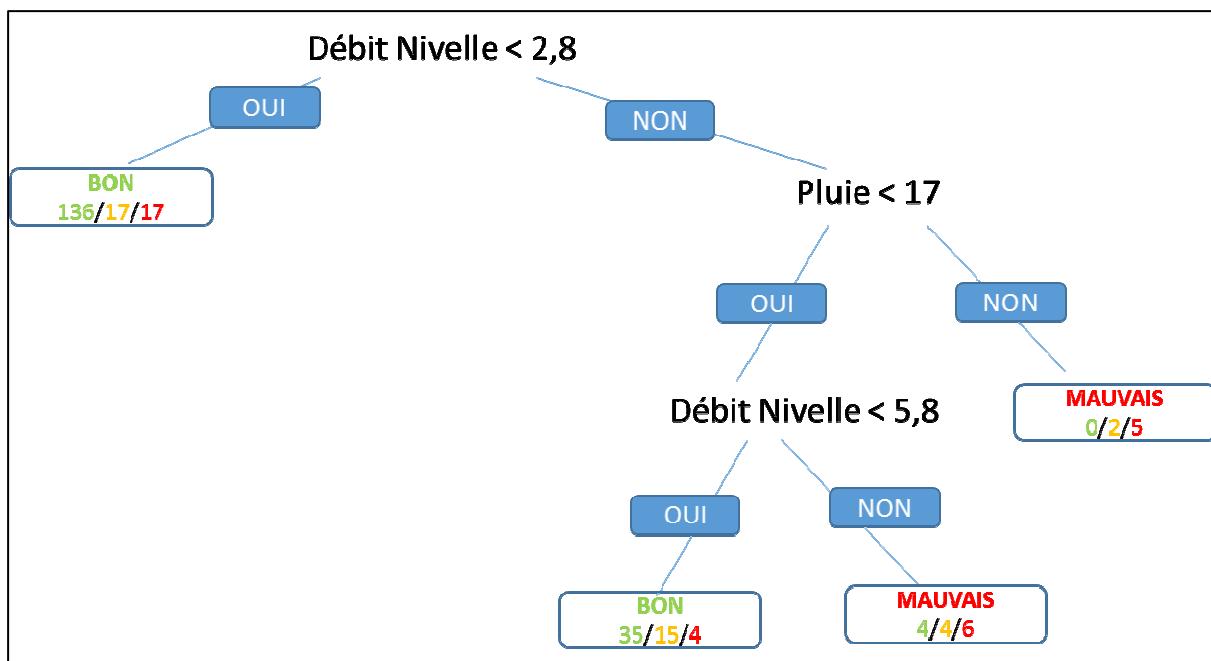
Figure 38: Arbre de décision de la qualité bactériologique en fonction de la pluviométrie, du débit de l'Untxin et de la Nivelle, de la houle et de la vitesse du vent pour la plage de Socoa (Source : Suez Eau France)

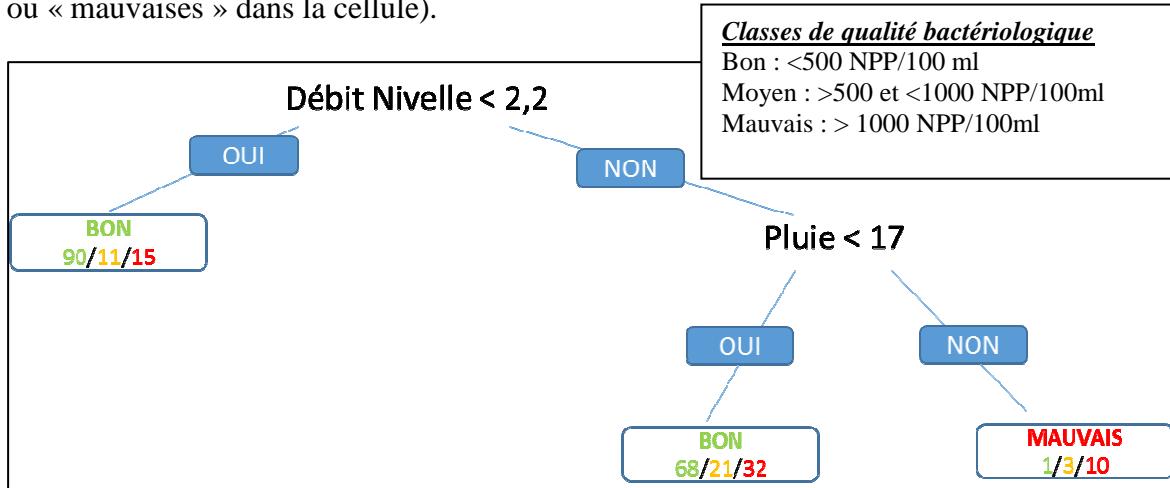
Figure 39: Arbre de décision de la qualité bactériologique en fonction de la pluviométrie, du débit de l'Untxin et de la Nivelle, de la houle et de la vitesse du vent pour la plage de Fort Socoa (Source : Suez Eau France)

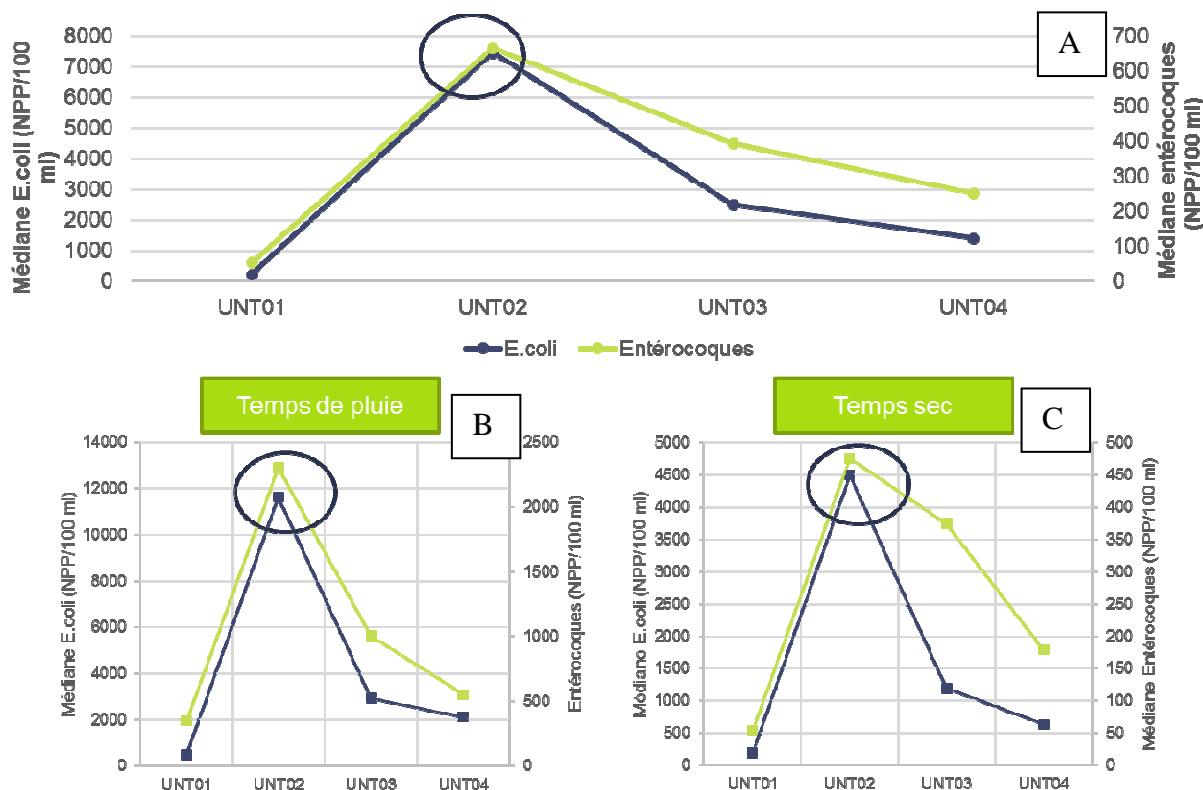
Figure 44 : Profils bactériologiques de l'Untxin toutes campagnes confondues (A), par temps de pluie (B), et par temps sec (C) aux points de suivi de la CAPB (Source : CAPB, Mise en forme : Suez Eau France)
