REVISION DES PROFILS DE VULNERABILITE DES PLAGES DE « SOCOA » ET « FORT SOCOA »

Ce document constitue la révision de novembre 2017 des profils des plages de Socoa et de Fort Socoa de la commune de Ciboure, conformément aux exigences de la Directive Européenne Eaux de baignade 2006/7/CE (cf. Annexe1). Ce profil a initialement été réalisé en janvier 2011 par le bureau d'étude GINGER Environnement & Infrastructures. Il suit les préconisations du « guide national de réalisation des profils d'eaux de baignade » défini par la Direction Générale de la Santé dans le respect de la réglementation.

A la demande de M. le Maire Responsable des eaux de baignade et en accord avec l'Agence Régionale de Santé (ARS) Nouvelle-Aquitaine, le profil des plages de Fort Socoa et de Socoa reste un profil de type 2, au sens précisé dans le guide méthodologique diffusé par le Ministère de la Santé (Ministère de la Santé et des Sports, 2009).

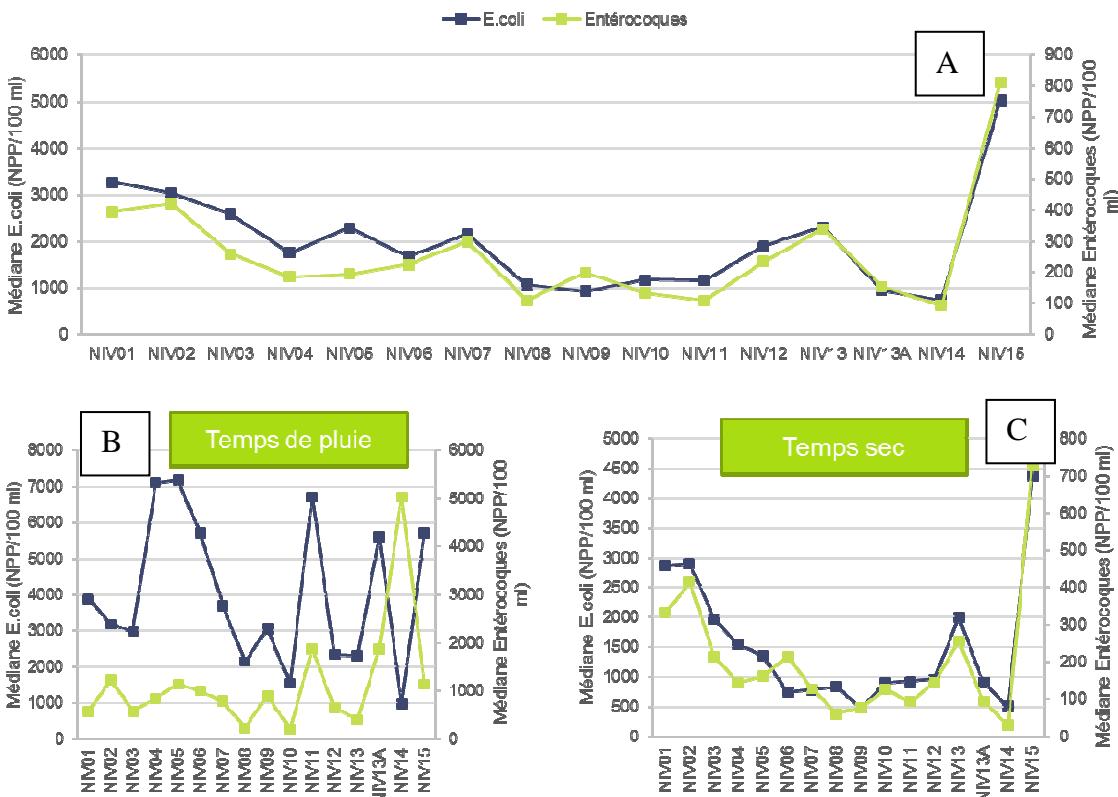
Figure 45 : Profil bactériologique de la Nivelle toutes campagnes confondues (A), par temps de pluie (B), et par temps sec (C) aux points de suivi de la CAPB (Source : CAPB, Mise en forme : Suez Eau France)

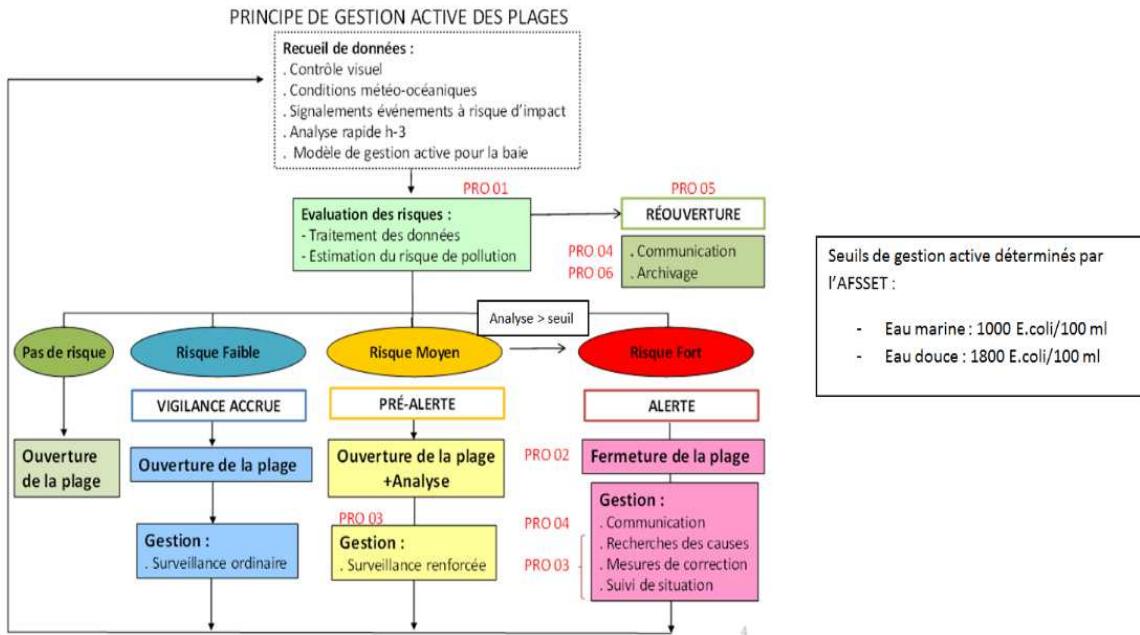
Figure 50 : Procédure de gestion d'une pollution à court terme pour les plages de Socoa et Fort Socoa

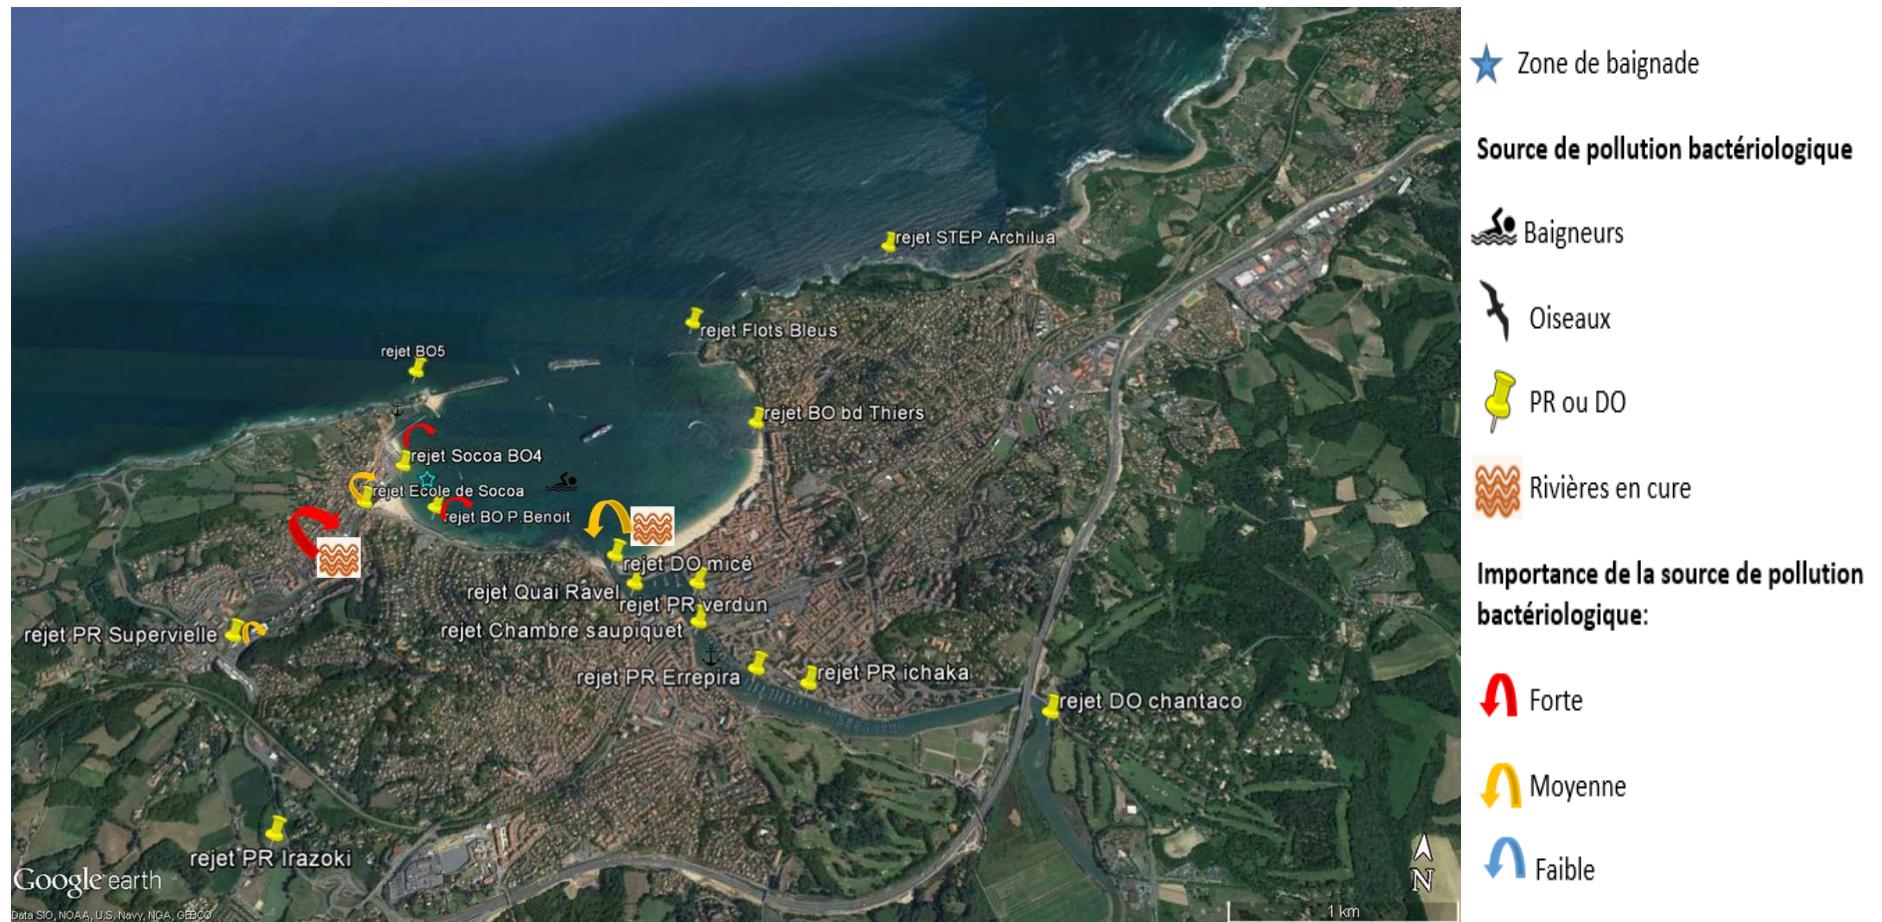
Figure 51 : Cartographie du risque plage de Socoa

Tableau 22 : Hiérarchisation des postes les plus impactant lorsqu'ils déversent pour la plage de Socoa

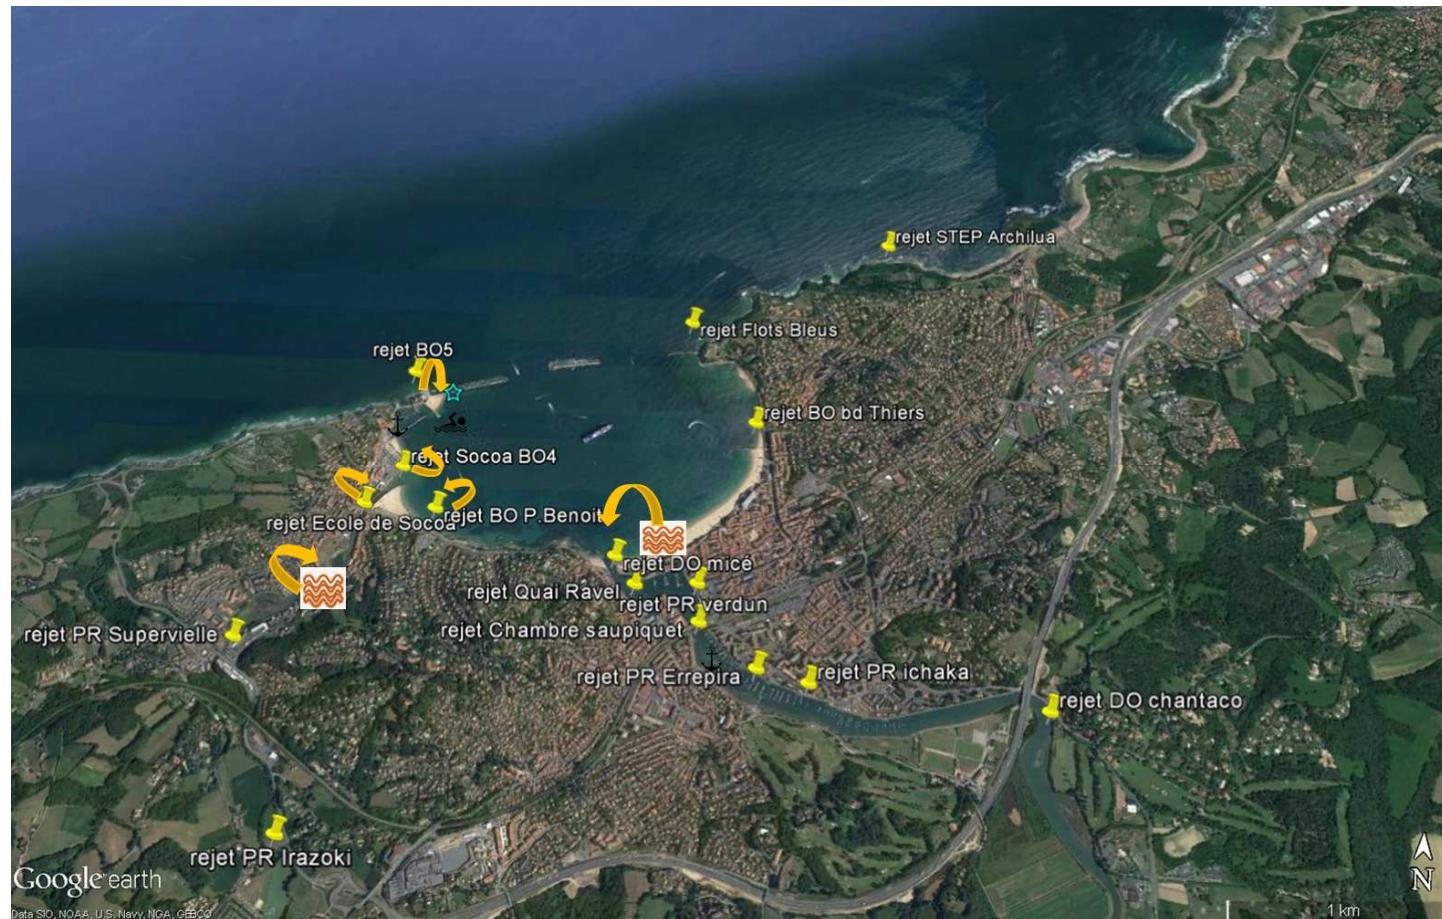
Zone de baignade

Source de pollution bactériologique

Tableau 23 : Hiérarchisation des postes les plus impactant lorsqu'ils déversent pour la plage de Fort Socoa

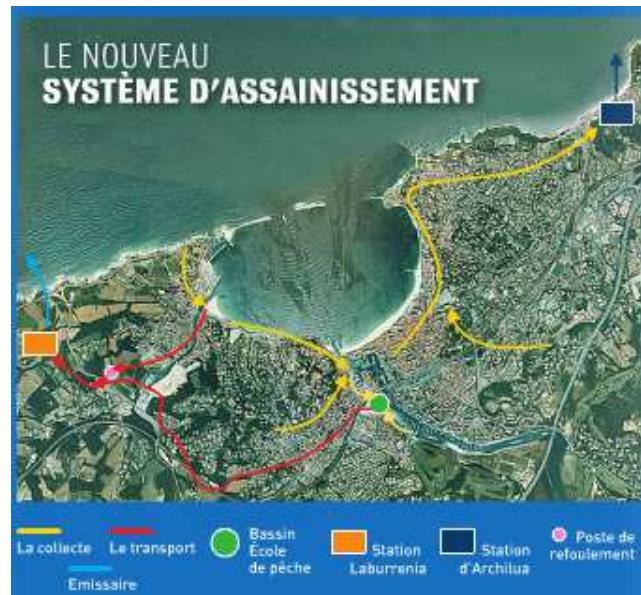
Dans le cadre du schéma directeur d'assainissement de 2008 et la création de la STEP de Laburrenia à Urrugne, une refonte du système d'assainissement a été engagée afin de répartir la charge hydraulique des communes de Saint Jean de Luz (excepté le quartier d'Acotz), Ciboure et Urrugne (excepté Béhobie et Mentaberry) sur les deux stations d'épuration (Archilua et Laburrenia). La création de bassins de stockage a permis de réduire les déversements par temps de pluie avec deux postes de refoulement complémentaires permettant d'acheminer les effluents de Ciboure et Urrugne vers la STEP de Laburrenia.

- Création de différents bassins :
 - Bassin Ecole de pêche (2009)
 - Bassin Verdun (2013)
 - Bassin et séparatif Ichaca (2012)
- Liaison Supervielle-Socoa (2013)
