FICHE REGARD

Nom / N° identifiant	545	Adresse	chez Iacroix
Photographie : Extérieur de l'ouvrage		Photographie : Intérieur de l'ouvrage

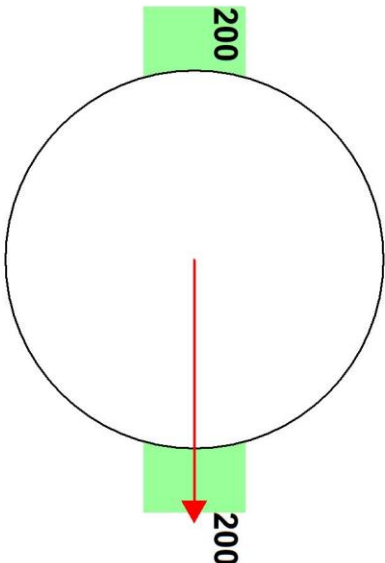
Caractéristiques des canalisations				
	Matériau	Diamètre	Profondeur	Schéma
Entrée 1	Béton	200	1.43

Entrée 2				
Entrée 3				
Entrée 4				
Départ EU (0)	Béton	200	1.42	
Commentaire				
<p>Déterrée en phase 1. Le regard était à nouveau enterré en phase 2 suite au délai entre les phases (conditions météorologiques). Déterrée par IRH en phase 2.</p> <p>Les regards en amont direct de la STEP sont tous enterrés.</p>
