FICHE REGARD

Nom / N° identifiant	69138REG34865	Adresse	Impasse des halles
Photographie : Extérieur de l'ouvrage		Photographie : Intérieur de l'ouvrage

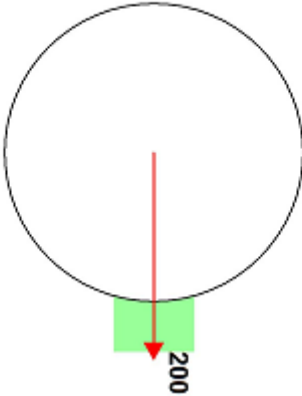
Généralités	Caractéristiques	
Système de projection	Ouvrage	Observations
Lambert 93	Type de réseau	Eaux Usees
Coordonnées X	Etat du regard	Mauvais
818651.37	Etat du tampon	Bon
Coordonnées Y	Etat du joint	Mauvais
6513285.26	Accessibilité	Accessible
Coordonnées Z	Nbre branchement	2
	Diamètre du regard	800
		Présence de racines
		Présence d'ECPP
		Dépôt
		Infiltation
		Mise en charge (traces)
		Présence d'échelons

Entrée 2				
Entrée 3				
Entrée 4				
Départ EU (0)	Beton	200	1.01	
Commentaire				
Collecteur rongé+ MEC cause contrepente
