FICHE REGARD

Nom / N° identifiant	74	Adresse	RUE DES MARAIS
Photographie : Extérieur de l'ouvrage	Photographie : Intérieur de l'ouvrage		
Echec enregistrement photos entre 11h50 et 15h58 le 22/10/2021		Echec enregistrement photos entre 11h50 et 15h58 le 22/10/2021

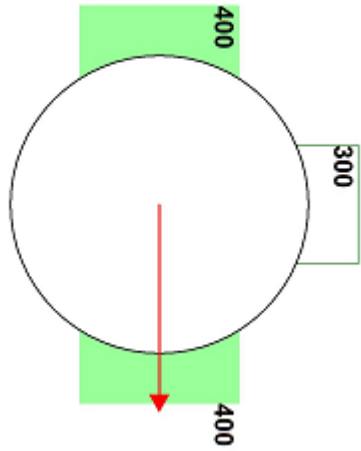
Matériau	Diamètre	Profondeur	Schéma
Entrée 1	Beton	400	1.62

Entrée 2	PVC	300		
Entrée 3				
Entrée 4				
Départ EU (0)	Beton	400	1.65	
Commentaire				
PAS UN NOEU
