FICHE REGARD

Nom / N° identifiant	77	Adresse	RUE DES MARAIS
Photographie : Extérieur de l'ouvrage		Photographie : Intérieur de l'ouvrage	
Echec enregistrement photo entre 11h50 et 15h58		Echec enregistrement photo entre 11h50 et 15h58

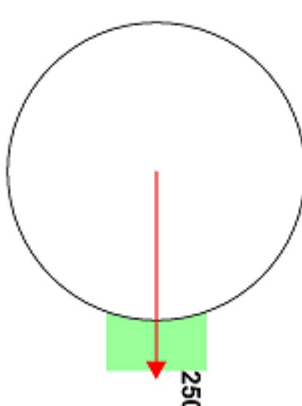
Matériau	Diamètre	Profondeur	Schéma
Entrée 1

Entrée 2				
Entrée 3				
Entrée 4				
Départ EU (0)	PVC	250	0.69	
Commentaire
