COMMUNE DE SAINT MARTIN DE LA CLUZE

DIAGNOSTIC DU RESEAU D'ASSAINISSEMENT

DEPARTEMENT DE L'ISERE

DECEMBRE 2016

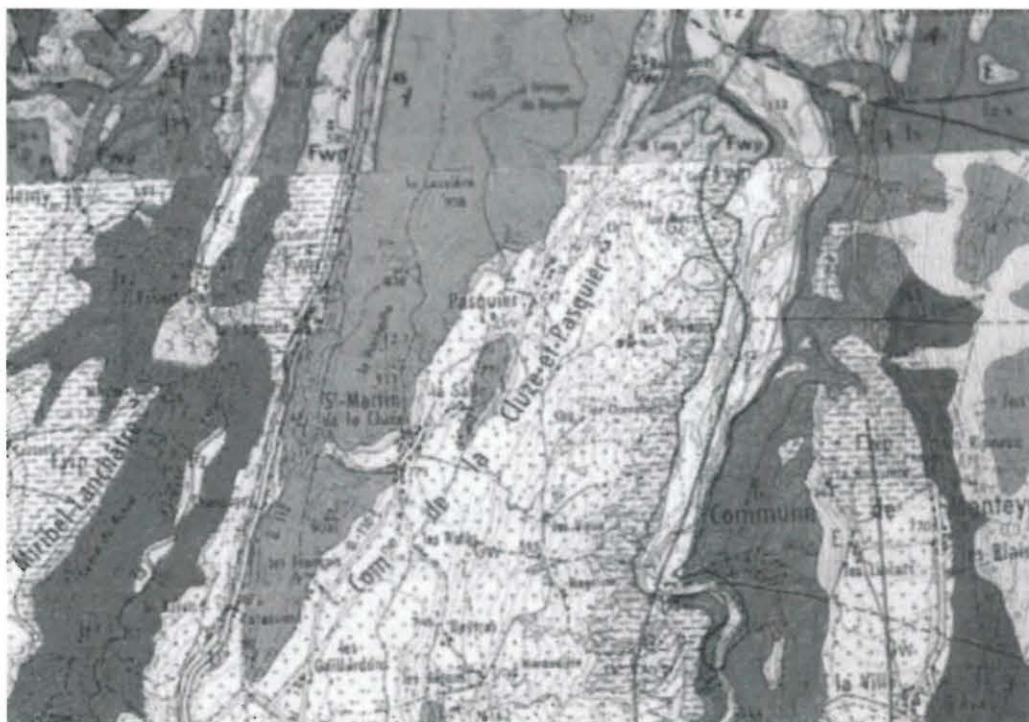
Carte géologique (InfoTerre)

Il faut retenir que Saint Martin de la Cluze présente des dépôts wurmiens qui reposent sur des calcaires du bajocien.

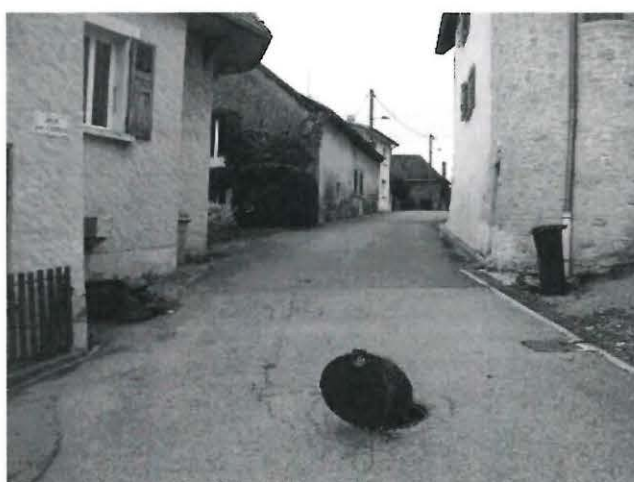
Reconnaissance du réseau et mise à jour des plans

Lors de ce diagnostic, une reconnaissance complète du réseau a été réalisée. Le plan du réseau d'assainissement a été mis à jour.

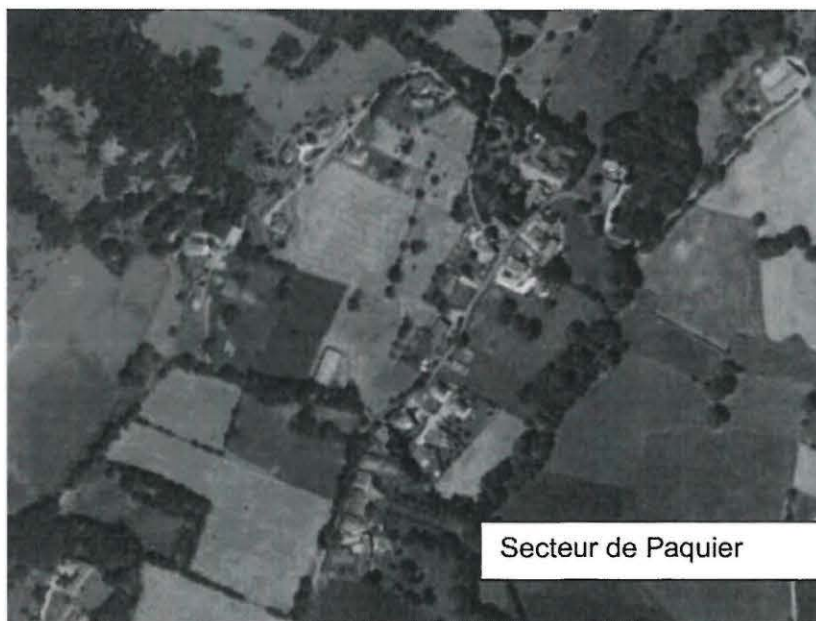
- Le secteur de Paquier:

Ce réseau collecte uniquement les habitations du hameau de Paquier.

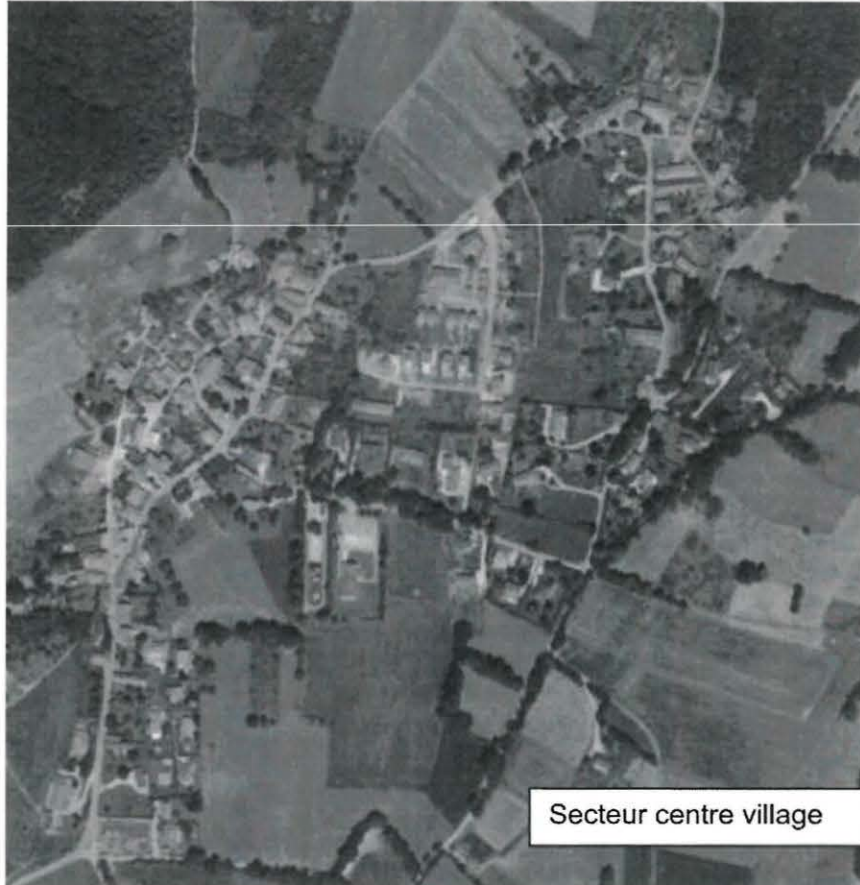
■ Le secteur du Village centre :
Ce réseau collecte les habitations situées au niveau du centre village, notamment la mairie, ainsi que le hameau de La Salle.

Entre ces deux secteurs on retiendra la présence d'un assez long réseau de transit qui quitte la route et traverse des champs.

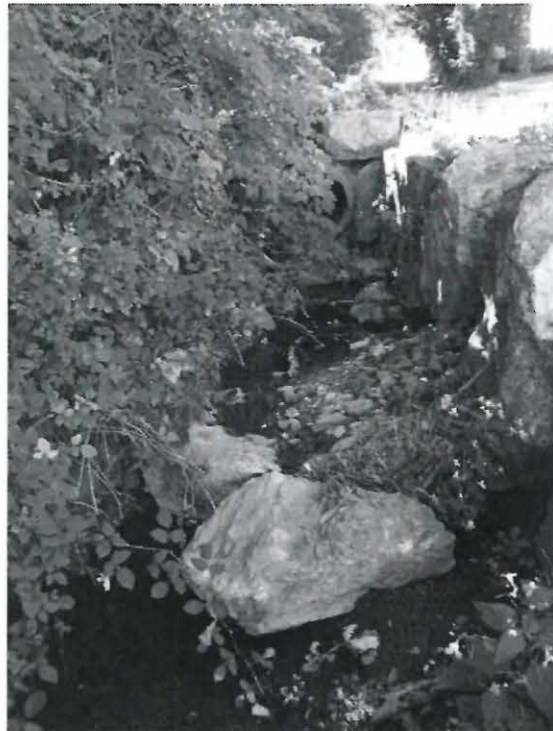
Le Ruisseau du Charlet au croisement Chemin Sourd et Chemin des Chevaliers

Le Ruisseau de Charlet est l'exutoire principal des réseaux d'eaux pluviales de la collectivité.

Celui-ci s'appelle également « ruisseau de Boutoux » sur sa partie amont.

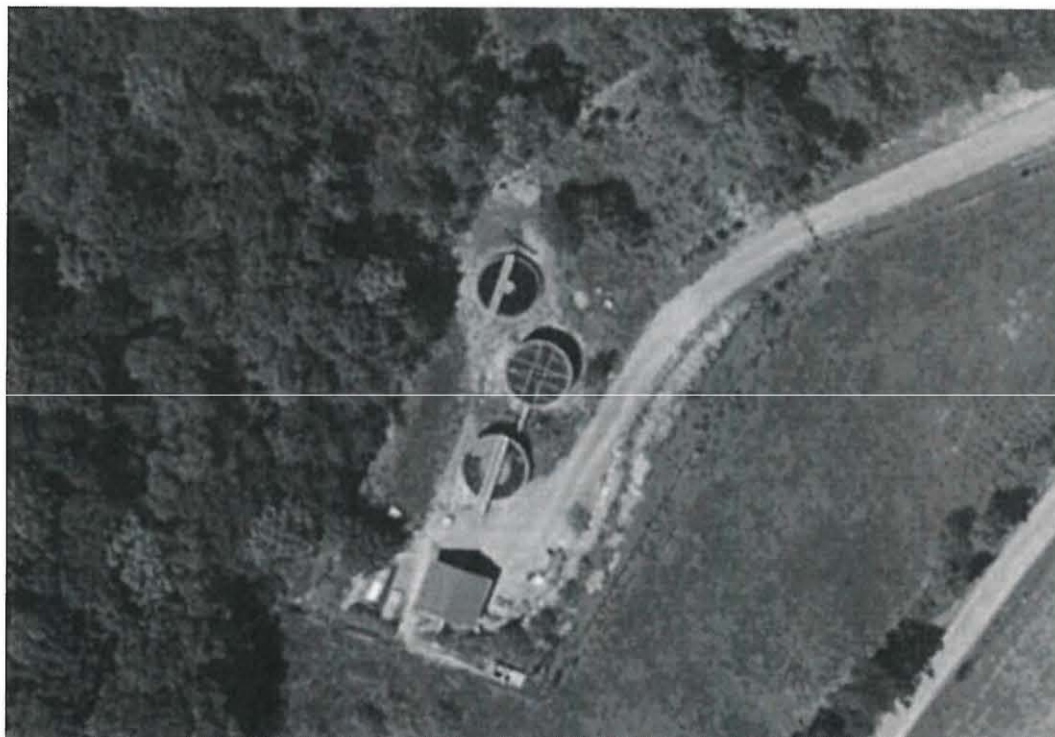
Photo aérienne de la station d'épuration de Saint Martin de la Cluze

La station d'épuration est de type Lit bactérien à forte charge.
Construite par l'entreprise Planchet, elle a été mise en service le 30/10/00
Le code station est : 060938115001

Sa capacité est de 800 EqH – 48kg de DBO5/j – 120 m3/j.

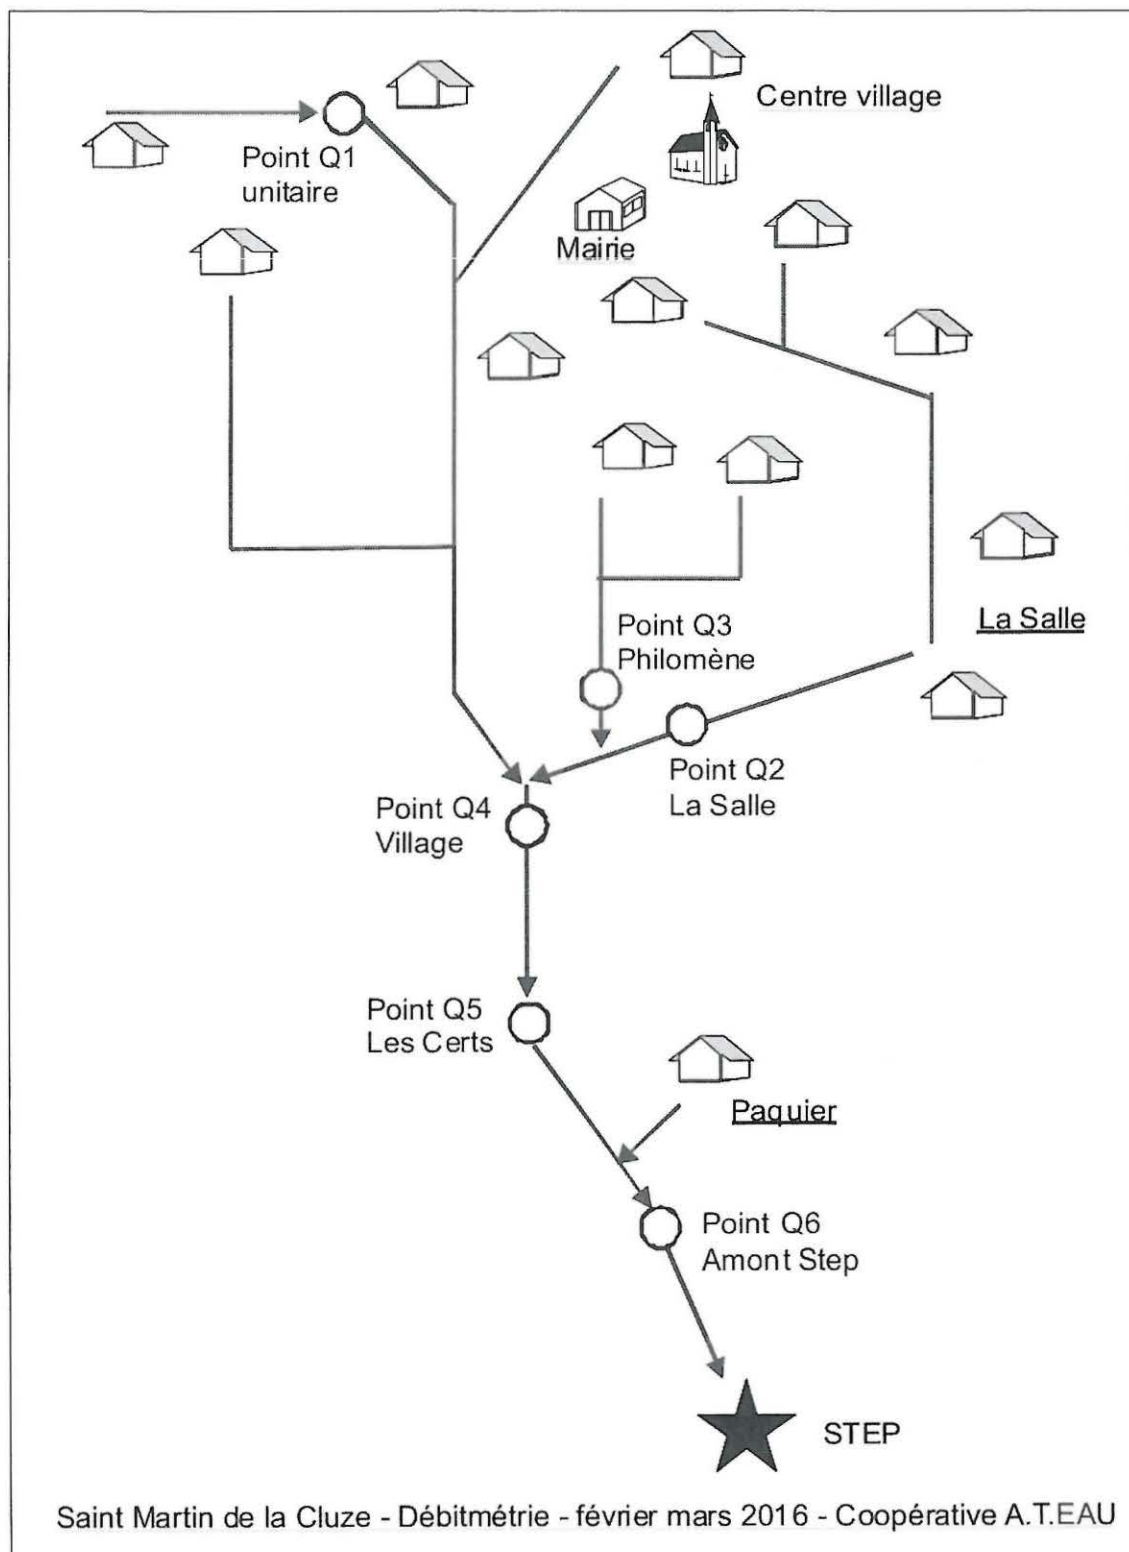
La position schématique des points de mesure est présentée ci-dessous :

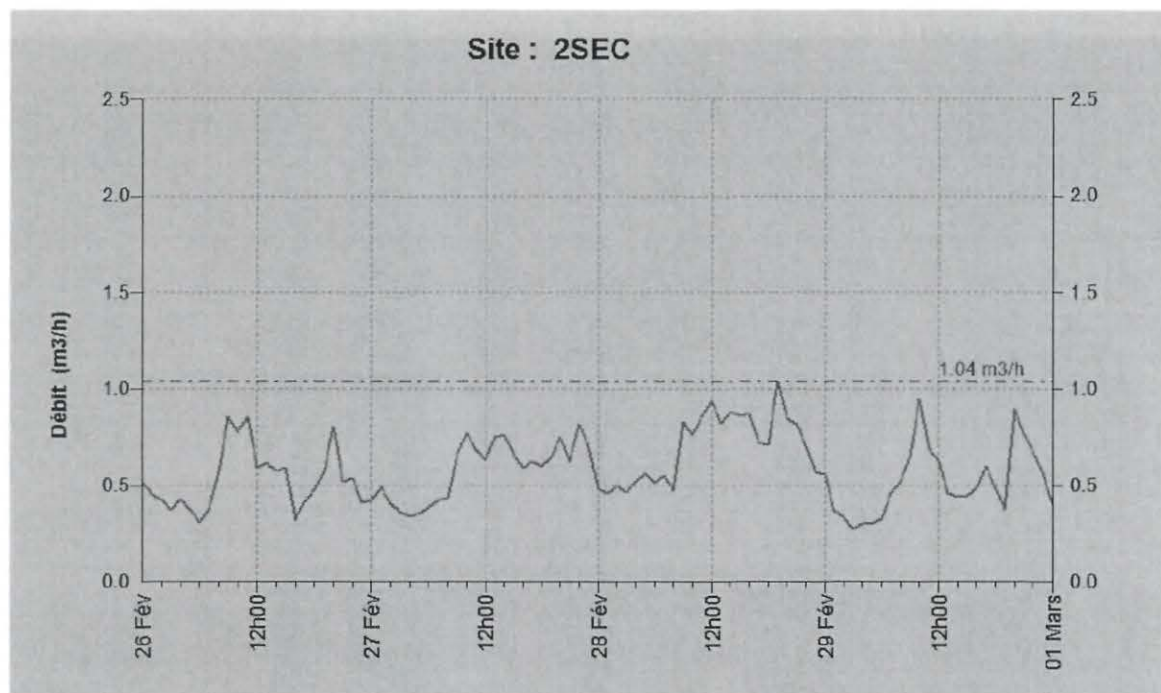
Point 2 temps sec	
Minimum m3/h	0,28
Maximum m3/h	1,04
Moyenne m3/h	0,58
Charge hydraulique totale m3/j	13,92
Charge hydraulique totale en Eqh base 0,15m3/j/hab	93
ECPP m3/h	0,28
ECPP m3/j	6,72
% ECCP	48,28
Moyenne EU hors ECPP m3/h	0,30
Moyenne EU hors ECPP m3/j	7,20
Eau Usée en Eqh hors ECPP base 0,15m3/j/hab	48
Taux de dilution (ECPP/EU) %	93,33

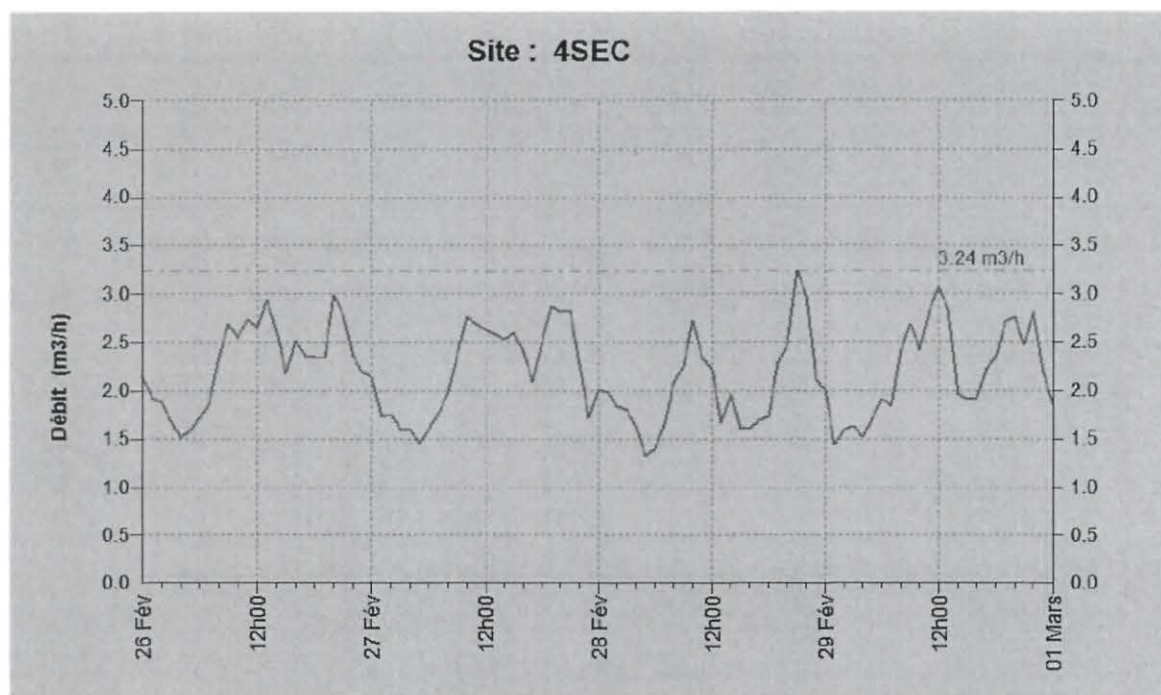
Point 4 temps sec	
Minimum m ³ /h	1,33
Maximum m ³ /h	3,25
Moyenne m ³ /h	2,18
Charge hydraulique totale m ³ /j	52,32
Charge hydraulique totale en Eqh base 0,15m ³ /j/hab	349
ECPP m ³ /h	1,33
ECPP m ³ /j	31,92
% ECCP	61,01
Moyenne EU hors ECPP m ³ /h	0,85
Moyenne EU hors ECPP m ³ /j	20,40
Eau Usée en Eqh hors ECPP base 0,15m ³ /j/hab	136
Taux de dilution (ECPP/EU) %	156,47

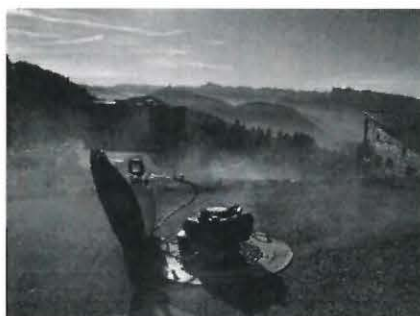
Le générateur de fumée

La fumée est envoyée dans le réseau de collecte des eaux usées au moyen d'un puissant ventilateur posé sur un regard ouvert. L'opération se déroule par temps sec.

La fumée est un moyen simple pour déterminer les points mal raccordés.

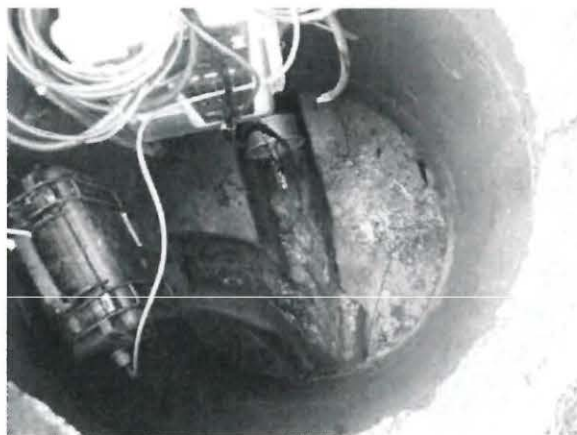
■ Point 6 / Paquier

Les eaux de fonte des neiges coulent sous la canalisation du branchement d'usager (0.5m³/h lors de la reconnaissance). Ces eaux sont en aval du point de mesure n°6.

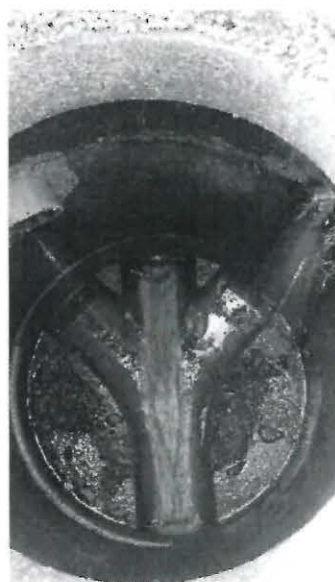
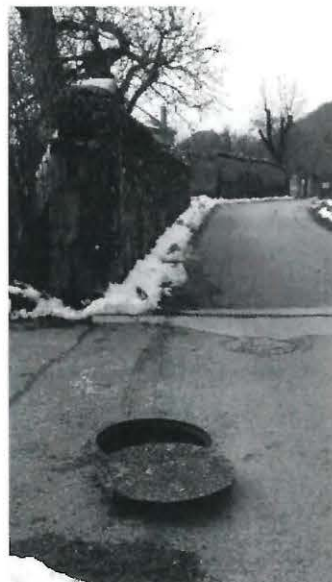
■ Point T / R104

Les branchements latéraux suintent pendant la fonte des neiges.

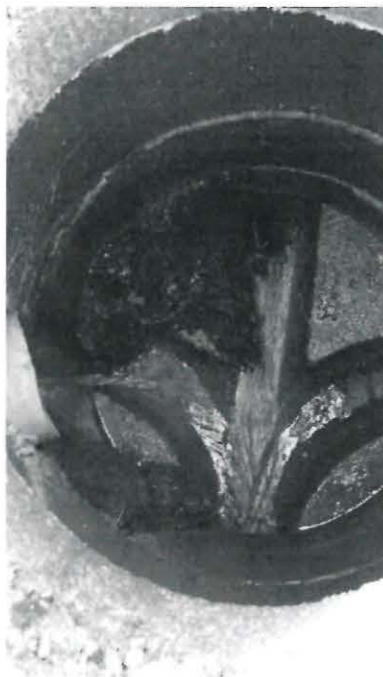
■ Point V / R106

Le réseau venant de la salle polyvalente coule pendant la fonte des neiges. On notera la présence d'une queue de renard importante au niveau du regard n°106.

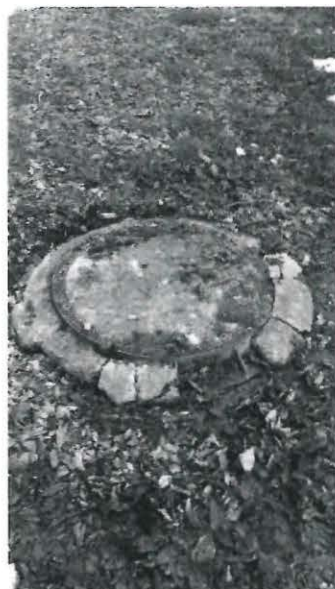
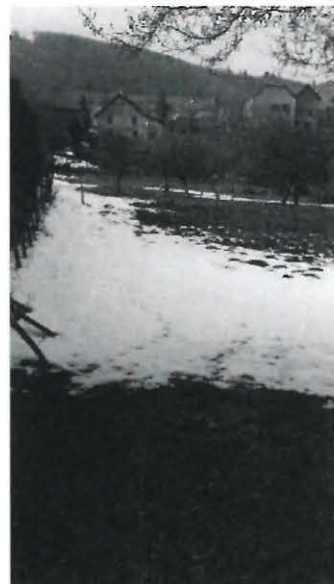
■ Point W / R116

Le regard n°116 est descellé : les eaux de fonte de neige (et de pluie) peuvent s'infiltrer.

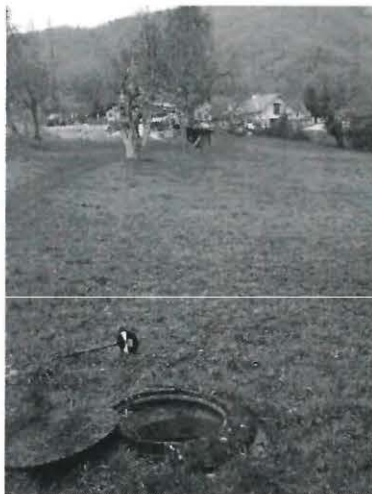
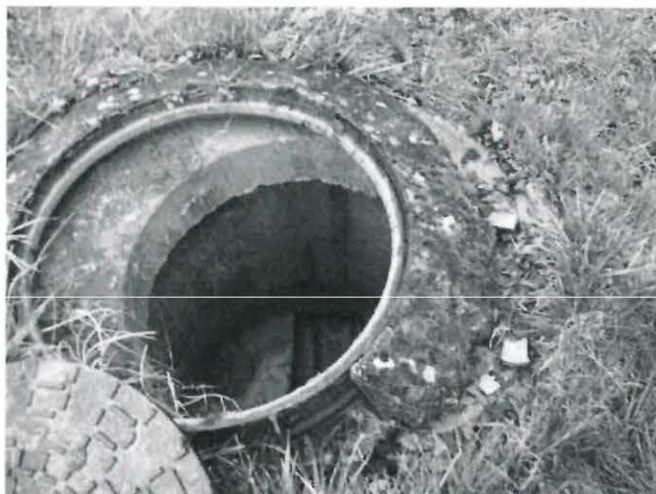
■ Point L / R32

Le regard n°32 est descellé : les eaux de fonte de neige (et de pluie) peuvent s'infiltrer.

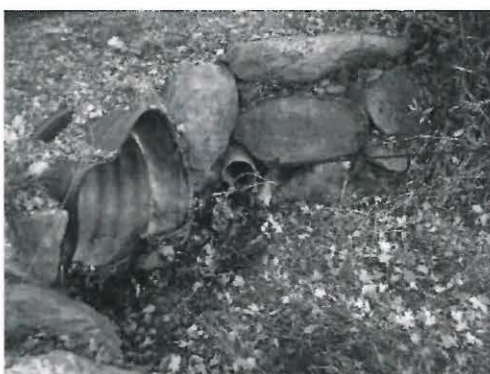
- Les charges hydrauliques d'eaux usées strictes ont été calculées à chaque point de mesure. Globalement ces charges calculées sont correctes.
- Il n'y a aucun rejet direct d'eau usée au milieu naturel : toutes les eaux usées raccordées au réseau sont transportées correctement vers la step. Une maison, au lieu-dit les Clots, et qui se rejette au fossé, est assez proche du réseau collectif : son raccordement pourrait être étudié.

La collecte des eaux usées est très satisfaisante
