| Nom | Etanchéification du regard de visite situé sur le chemin du Tremplin |
| Objectifs | → Réduction des eaux claires parasites permanentes |

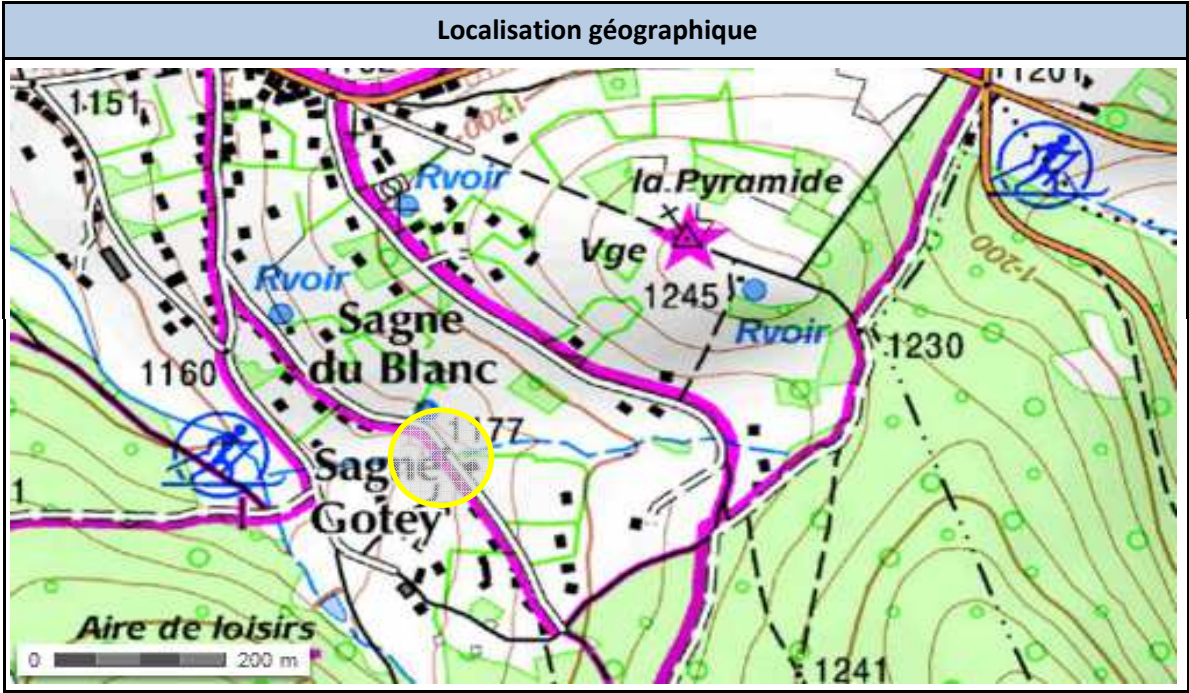
| Diagnostic de la situation actuelle | Le regard n°43 situé sur le chemin du Tremplin présente des infiltrations importantes. Le regard de visite est localisé au droit d'un axe d'écoulement ce qui explique a priori sa sensibilité aux apports d'eau. |

| Il est préconisé d'étancher le regard de visite. |
