## Commune de Saint Jean de Barrou

## SCHEMA DIRECTEUR D'ASSAINISSEMENT

## COMPTE RENDU N°2 DE LA REUNION DU 07/12/2022

**ORDRE DU JOUR** : Réunion de rendu de la phase 1 du SDA.

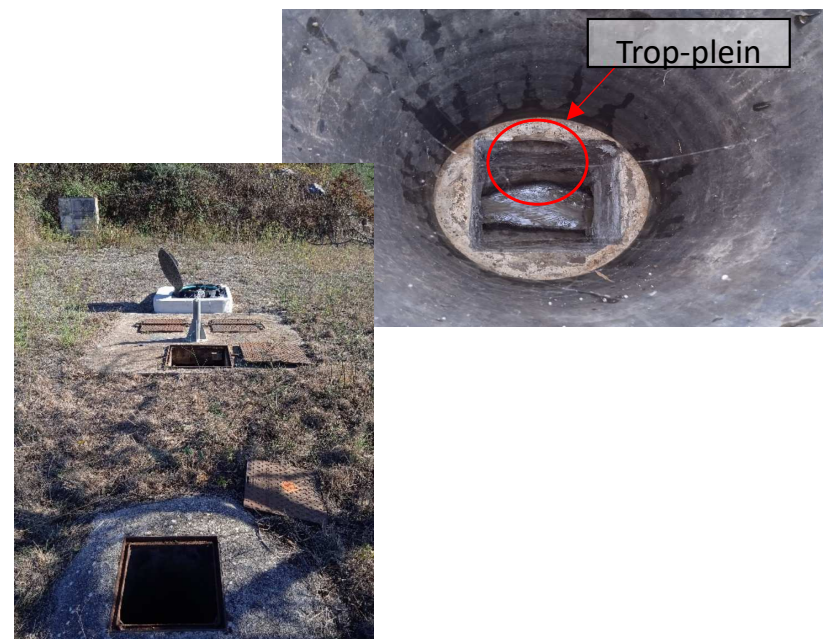
### Trop-plein

| Localisation | Regard de visite en amont du PR |
| Exutoire | Conduite de rejet de la STEP puis le Barrou (raccordement sur la conduite non visible) |
| Caractéristiques conduite | Ø 200 mm PVC |
| Profondeur Trop-Plein | 1,12 m / TN |
| Hauteur Trop-plein / Radier | 0,55 m |
