Fiche n°:

S\_1

## Propositions d'actions en faveur de la restauration des continuités écologiques sur les bassins de la Berre et du Rieu sur 13 ouvrages prioritaires identifiés

### Barrage de la Réserve Africaine de Sigean

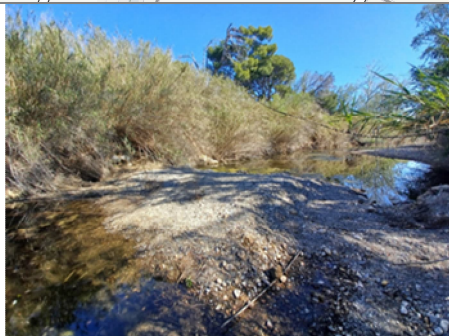
Photos

| Situation initiale | | | | | | | | | | | | | | | | |
|---|---|---|---|---|---|---|---|---|---|---|---|---|---|---|---|---|
| Nature et état du seuil | Le seuil est construit par une accumulation de sédiments type graviers et galets, il doit être reconstruit régulièrement par le propriétaire à cause de l'érosion lors des coups d'eau. | | | | | | | | | | | | | | | |
| Enjeux identifiés | <p>Les enjeux identifiés autour du site sont les suivants :</p> <ul style="list-style-type: none"><li>- Enrochement rive gauche amont (18m), à proximité de la prise d'eau ;</li><li>- Berge incisée en rive gauche sur 70-80 cm de hauteur ;</li><li>- Prises d'eau rive gauche (pompage réserve), et rive droite (absente des DT, à préciser en phase ultérieure) ;</li><li>- Seuil en zone N2000, pas d'enjeu faune/flore recensé par les écologues</li></ul> | | | | | | | | | | | | | | | |

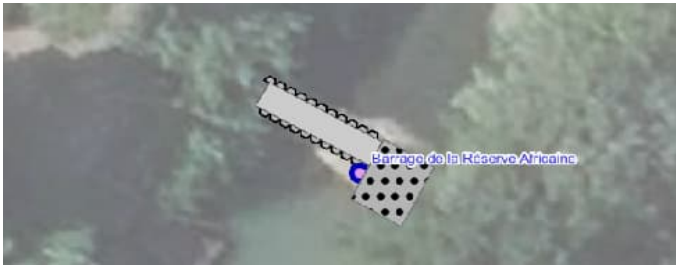
| Solution 1 : | | Aménagement : Rampe à macro rugosité |
|---|---|---|
| Schéma de principe | | <p>Schéma de principe d'une rampe à macro-rugosité, coupe transversale</p> <p>Lignes d'eau :<br/> - 2 x Module<br/> - Module<br/> - QMNA5</p> |

| Solution 1 : | | Aménagement : Rampe à macro rugosité |
|---|---|---|
| Description | | <p>La première solution pour restaurer la continuité écologique est la mise en place d'une rampe à macro rugosité. Cet aménagement va nécessiter la création d'un seuil en dur afin d'avoir de pouvoir dimensionner l'ouvrage de franchissement, il est proposé un ouvrage en béton entre deux rideaux de palplanches ancrés dans le substrat (sous réserve étude géotechnique).</p> <p>La rampe à macro-rugosité est une passe de type naturelle à macro-rugosité (enrochements régulièrement répartis). Il s'agit d'une rampe constituée de blocs isolés plus ou moins régulièrement répartis sur un coursier rugueux.</p> <p>Le principe de la macro-rugosité régulièrement distribuée est de répartir de façon homogène le dénivelé total de la chute du barrage sur l'ensemble du développé de la passe à poissons. Les plots (macro-rugosité) jouent le rôle de frein hydraulique ainsi que de refuge pour le poisson (zone à faible vitesse) en aval immédiat. La rugosité de fond vient compléter les possibilités de repos et permet aux petits poissons de franchir l'ouvrage.</p> <p>L'objectif est d'obtenir un écoulement uniforme dans tout le dispositif sans apparition de singularités hydrauliques marquées (chutes, hauteurs insuffisantes, etc...). La ligne d'eau est globalement parallèle au coursier. Chaque bloc génère un sillage qui doit pouvoir constituer une zone de repos pour le poisson.</p> <p>L'existence d'une rugosité de fond importante (petits blocs) permet de diminuer les vitesses d'écoulement à proximité du fond et offre des zones de repos aux espèces rhéophiles, facilitant leur franchissement. Plus la hauteur des blocs est importante, plus le dispositif est hydrauliquement efficace mais il est alors plus sujet au colmatage et aux embâcles.</p> |
| Caractéristiques techniques | | <p>Création d'un seuil en dur à 0,02 m NGF (côte de l'arrêt) ; Hauteur de chute : 0,2 m. L'ouvrage sera constitué avec des palplanches sur 10 m de large ancrées dans le substrat entre lesquelles sera mis en œuvre du béton armé.</p> <p>La rampe à macro rugosité aura les caractéristiques suivantes :</p> <ul style="list-style-type: none"> <li>• Longueur totale de 5 m et largeur de rampe de 4,1 m ;</li> <li>• Devers latéral entre 5 et 9 % ;</li> <li>• Pente radier de 4 % ;</li> <li>• Hauteur utile des blocs de 0,40 m , Diamètre des blocs : 0,40 m ;</li> <li>• Concentration des blocs : 13 % ;</li> <li>• Berge d'implantation : Rive droite</li> <li>• Puissance dissipée max : 300 W/m3 ;</li> <li>• Hauteur d'eau mini : 0,2 m</li> </ul> <p>Elle sera réalisée en béton armé et en enrochement bétonné.</p> |
