S\_10

## Propositions d'actions en faveur de la restauration des continuités écologiques sur les bassins de la Berre et du Rieu sur 13 ouvrages prioritaires identifiés

### Barrage du château de Bonnafous

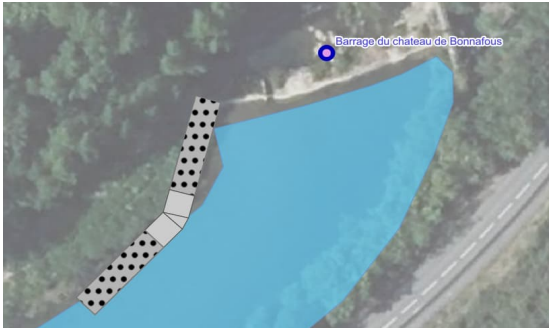
| Solution 3 : | Aménagement : Arasement et rampe à macro rugosité |
|---|---|
| Schéma de principe | <p><b>Legende Lignes d'eau :</b></p> <ul style="list-style-type: none"> <li>- 2 x Module</li> <li>- Module</li> <li>- QMNAS</li> </ul> <p>Schéma de principe d'une rampe à macro-rugosité, coupe transversale</p> |

| Solution 3 : | Aménagement : Arasement et rampe à macro rugosité |
|---|---|
| Caractéristiques techniques | <p>Pour optimiser la longueur de l'ouvrage, il est proposé d'arasement le seuil de 1m. La rampe à macro rugosité aura les caractéristiques suivantes :</p> <ul style="list-style-type: none"> <li>• Longueur totale de 41 m composée de 2 sections de 16 et 15,5 m + bassin de dissipation de 9 m avec une largeur de rampe de 4,1 m ;</li> <li>• Devers latéral entre 5 et 9 %</li> <li>• Pente radier de 4 %</li> <li>• Hauteur utile des blocs de 0,40 m</li> <li>• Diamètre des blocs : 0,4 m ;</li> <li>• Concentration des blocs : 13 %</li> <li>• Berge d'implantation : Rive gauche</li> <li>• Puissance dissipée max : 300 W/m3</li> <li>• Hauteur d'eau mini : 0,2 m</li> </ul> <p>Elle sera réalisée en béton armé et en enrochement bétonné</p> |

| | Technicité | Au démarrage des travaux, une partie du seuil sera arasée, une reconstitution en béton de la crête du seuil sera nécessaire.<br>La rampe à macro rugosité est assez technique, elle est réalisée en béton et elle nécessite un calage assez fin de la pente en long et en travers pour que les conditions de franchissement soient respectées. Les plots doivent également être placés avec précision (alignement et espacement à respecter) et suffisamment ancrés pour résister aux forces d'érosion.<br>Ces travaux vont nécessiter une mise hors d'eau (installation de batardeaux). |
