## Propositions d'actions en faveur de la restauration des continuités écologiques sur les bassins de la Berre et du Rieu sur 13 ouvrages prioritaires identifiés

### Gué de la Cresse

### Présentation du seuil

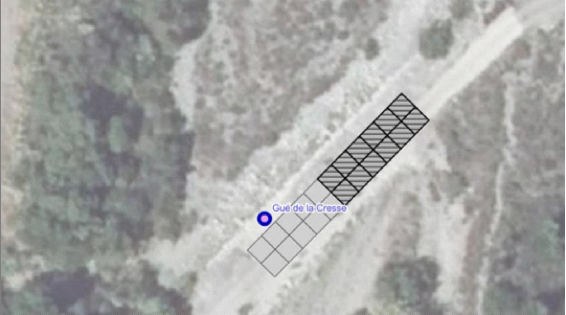
| Solution 1 : | | Aménagement : Gué à cadres |
|---|---|---|
| Schéma de principe | | <p>Schéma de principe de gué à cadres, coupe transversale</p> |

| Solution 1 : | | Aménagement : Gué à cadres |
|---|---|---|
| Description | | <p>La première solution pour restaurer la continuité écologique est la mise en place de cadre en béton.</p> <p>Les ouvrages-cadres préfabriqués en béton, à section rectangulaire sont surdimensionnés afin de pouvoir être enterrés pour pouvoir reconstituer un substrat naturel d'au moins 30 cm d'épaisseur.</p> <p>La côte de la route sera située à 50 cm sous la côte actuelle.</p> <p>Cet aménagement permettrait de restaurer la continuité écologique sur un linéaire de 2350 m à l'amont et de remobiliser le stock sédimentaire accumulé en amont et en aval direct de l'ouvrage. La présence d'érosions en intrados démontre le potentiel du site en faveur de la remobilisation sédimentaire.</p> |
| Caractéristiques techniques | | <p>Le passage à gué avec les ouvrages cadre aura les caractéristiques suivantes :</p> <ul style="list-style-type: none"> <li>• Largeur : 12m à 27m (largeur totale 43 m) ;</li> <li>• Nombre de rangée de cadre : 5 à 11 ;</li> <li>• Ancrage : 50 cm mini ;</li> <li>• Dimension des cadres : 2,5 x 2 m</li> </ul> <p>Il sera surmonté d'une dalle en béton</p> |
