Fiche n°:

S\_3

## Propositions d'actions en faveur de la restauration des continuités écologiques sur les bassins de la Berre et du Rieu sur 13 ouvrages prioritaires identifiés

### Barrage de Villefalse

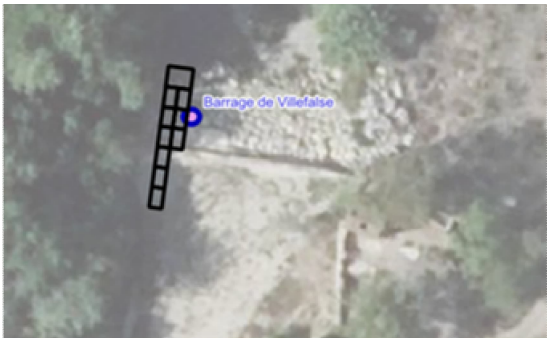
| Solution 1 : | | Aménagement : Passe à bassins |
|---|---|---|
| Description | | <p>La première solution pour restaurer la continuité écologique est la mise en place d'une passe à poisson de type passe à bassins successifs. Le principe de la passe est de diviser le dénivelé total du barrage en une série de chutes, afin de former un « escalier hydraulique » compatible avec la capacité de nage de certains poissons. Les chutes sont contrôlées par des cloisons qui séparent des bassins. Ces derniers ont pour fonction de dissiper l'énergie de la chute et d'assurer une zone de repos au poisson.</p> <p>Le passage de l'eau d'un bassin à l'autre peut s'effectuer soit :</p> <ul style="list-style-type: none"> <li>- par écoulement à travers un orifice noyé,</li> <li>- par écoulement par une échancrure profonde.</li> </ul> <p>L'association de ces deux voies de passage permet aux différentes espèces cibles de franchir les bassins.</p> |
| Schéma de principe | | <p><u>Coupe transversale d'un bassin d'une passe à bassin</u></p> |

| Solution 1 : | | Aménagement : Passe à bassins |
|---|---|---|
| Caractéristiques techniques | | <p>La passe à bassins aura les caractéristiques suivantes :</p> <ul style="list-style-type: none"> <li>• Longueur des bassins : 2,25 m (longueur totale de 30m)</li> <li>• Largeur des bassins 1,5 m</li> <li>• Echancrures latérales profondes, d'une largeur de 0,25 m et positionnées de manière alternée d'un bassin à l'autre,</li> <li>• Orifice noyé carré (0,2 m x 0,2 m)</li> </ul> <p>La passe envisagée comprend 9 bassins et 10 chutes, elle est implantée en rive gauche, une échancrure pour un débit d'attrait est réalisée dans le seuil pour améliorer l'attractivité de la passe. A l'étiage, 100 % du débit passe par l'ouvrage.</p> <p>L'ouvrage sera réalisé en béton armé coulé en place.</p> <p>Pour restaurer la continuité sédimentaire, la DDTM 11 souhaite mettre en place une vanne sur l'ouvrage, le fonctionnement de la passe, quand la vanne est ouverte devra être étudié en phase ultérieure.</p> |

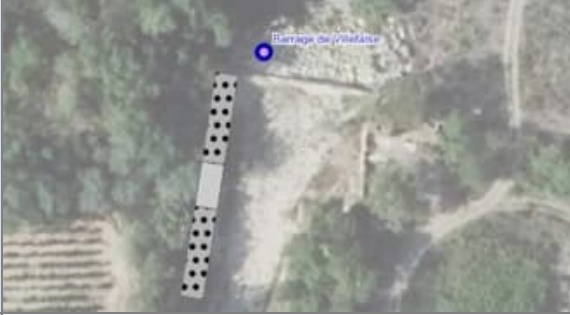
| Solution 2 : | Aménagement : Rampe à macro rugosité |
|---|---|
| Description | <p>La deuxième solution pour restaurer la continuité écologique est la mise en place d'une rampe à macro rugosité. Il s'agit d'une passe de type naturelle. Il s'agit d'une rampe constituée de blocs isolés plus ou moins régulièrement répartis sur un coursier rugueux.</p> <p>Le principe de la macro-rugosité régulièrement distribuée est de répartir de façon homogène le dénivelé total de la chute du barrage sur l'ensemble du développé de la passe à poissons. Les plots (macro-rugosité) jouent le rôle de frein hydraulique ainsi que de refuge pour le poisson (zone à faible vitesse) en aval immédiat. La rugosité de fond vient compléter les possibilités de repos et permet aux petits poissons de franchir l'ouvrage.</p> <p>L'objectif est d'obtenir un écoulement uniforme dans tout le dispositif sans apparition de singularités hydrauliques marquées (chutes, hauteurs insuffisantes, etc...). La ligne d'eau est globalement parallèle au coursier. Chaque bloc génère un sillage qui doit pouvoir constituer une zone de repos pour le poisson.</p> <p>L'existence d'une rugosité de fond importante (petits blocs) permet de diminuer les vitesses d'écoulement à proximité du fond et offre des zones de repos aux espèces rhéophiles, facilitant leur franchissement. Plus la hauteur des blocs est importante, plus le dispositif est hydrauliquement efficace mais il est alors plus sujet au colmatage et aux embâcles.</p> |
| Schéma de principe | <p><i>Lignes d'eau :</i><br/> - 2 x Module<br/> - Module<br/> - QMNAS</p> <p>Schéma de principe d'une rampe à macro-</p> |

| Solution 2 : | Aménagement : Rampe à macro rugosité |
|---|---|
| Caractéristiques techniques | <p>Pour optimiser la longueur de l'ouvrage, il est proposé d'araser la réhausse de 1,2 m présente sur le seuil afin d'obtenir une hauteur de chute de : 1,3 m</p> <p>La rampe à macro rugosité aura les caractéristiques suivantes :</p> <ul style="list-style-type: none"> <li>• Longueur totale de 40,5 m comprenant 2 sections de 16 et 16,5 m + bassin dissipation (8m) avec une largeur de rampe de 4,1 m ;</li> <li>• Devers latéral entre 5 et 9 %</li> <li>• Pente radier de 4 %</li> <li>• Hauteur utile des blocs de 0,40 m</li> <li>• Diamètre des blocs : 0,40 m ;</li> <li>• Concentration des blocs : 13 %</li> <li>• Berge d'implantation : Rive gauche</li> <li>• Puissance dissipée max: 300 W/m3 ;</li> <li>• Hauteur d'eau min : 0,2 m</li> </ul> <p>Elle sera réalisée en béton armé et en enrochement bétonné.</p> |
