| Fiche n°: | | S_7 | |
| Propositions d'actions en faveur de la restauration des continuités écologiques sur les bassins de la Berre et du Rieu sur 13 ouvrages prioritaires identifiés | | | |
| Gué de Gléon | | | |

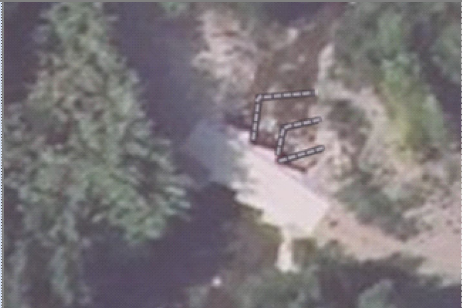
| Solution 1 : | | Aménagement : Pré-barrages |
|---|---|---|
| Schéma de principe | | <p>Schéma de principe de passe à pré-barrages, coupe longitudinale</p> |

| Solution 1 : | | Aménagement : Pré-barrages |
|---|---|---|
| Description | | La première solution pour restaurer la continuité écologique est la mise en place de pré-barrages. Il s'agit d'une passe rustique avec plusieurs bassins successifs, utilisés pour le franchissement d'obstacles de faible hauteur. Ils sont constitués de plusieurs murs ou seuils fractionnant la chute en plusieurs grands bassins en parallèle et en série. Comme pour les passes à bassins, le principe est de diviser le dénivelé total du barrage en une série de chutes, afin de former un «escalier hydraulique» compatible avec la capacité de nage des espèces cibles. |
| Caractéristiques techniques | | <p>Les pré-barrages auront les caractéristiques suivantes :</p> <ul style="list-style-type: none"> <li>• Nombre de chute : 3 ;</li> <li>• Hauteur de chute : 15 cm optimale ;</li> <li>• Type de jet : surface ;</li> <li>• Type échancrure : rectangulaire + dévers sur le pré-barrage ;</li> <li>• Largeur de l'échancrure : 40 cm</li> </ul> <p>A noter que ce dispositif présente un fonctionnement dégradé en dessous de 150 L/s.<br/> Pour optimiser le fonctionnement de l'ouvrage, le débit de la Berre sera concentré dans le cadre situé en rive droite, il est donc nécessaire de réhausser le radier des deux autres cadres. La réhausse sera réalisée par un radier béton ou des madriers bois + IPN. Une rugosité de fond (petits plots de béton coulés sur place) sera créée dans le cadre situé en rive droite.</p> <p>Les pré-barrages seront construits avec de petits enrochements bétonnés.</p> |
| | Technicité | <p>Les pré-barrages ne présentent pas de difficultés techniques de réalisation particulière. Le calage doit être assez précis. Les murs en pierre doivent également être suffisamment solides pour résister aux forces d'érosion (semelle d'environ 1x1m, à confirmer en phase AVP).</p> <p>Ces travaux vont nécessiter une mise hors d'eau (installation de batardeaux).</p> |

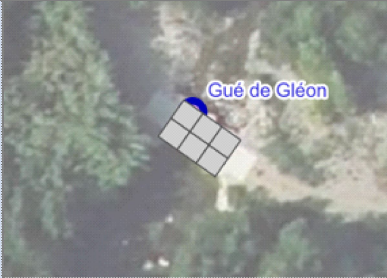
| Solution 2 : | | Aménagement : Gué à cadres |
|---|---|---|
| Schéma de principe | | <p>Schéma de principe de gué à cadres, coupe transversale</p> |

| Solution 2 : | | Aménagement : Gué à cadres |
|---|---|---|
| Description | | <p>La deuxième solution pour restaurer la continuité écologique est la mise en place de cadre en béton. Les ouvrages-cadres préfabriqués en béton, à section rectangulaire sont surdimensionnés afin de pouvoir être enterrés pour pouvoir reconstituer un substrat naturel d'au moins 30 cm d'épaisseur. Le terrassement de la roche mère est prévu sur ce site pour permettre de reconstituer un substrat de fond.</p> <p>L'objectif sur ce site est d'enterrer plus profond les cadres actuellement mis en place afin qu'ils ne créent pas de chute infranchissable à l'aval.</p> <p>Cet aménagement permettrait de restaurer la continuité écologique sur un linéaire de 1240 m à l'amont.</p> |
| Caractéristiques techniques | | <p>Le passage à gué avec les ouvrages cadre aura les caractéristiques suivantes :</p> <ul style="list-style-type: none"> <li>• Largeur : 7,8 m ;</li> <li>• Nombre de rangée de cadre : 3 ;</li> <li>• Ancrage : 50 cm minimum ;</li> <li>• Dimension des cadres : 2,5 m x 1,5 m</li> </ul> <p>Il sera surmonté d'une dalle en béton.</p> |
| | Technicité | Les ponts-cadre ne présentent pas de difficultés techniques de réalisation particulière. Les cadres sont préfabriqués et amenés sur place pour être positionnés. Les éléments béton doivent être ancrés et bien organisés entre eux. La seule difficulté réside dans le calage initial de l'ouvrage afin qu'il ne créé pas de chute. Ces travaux vont nécessiter une mise hors d'eau (installation de batardeaux). |
