## Barrage de la réserve africaine

## Fiches obstacle - ROE45591 Barrage de la réserve ariacine

| Cours d'eau | La Berre |
| N° ROE | ROE 45591 |

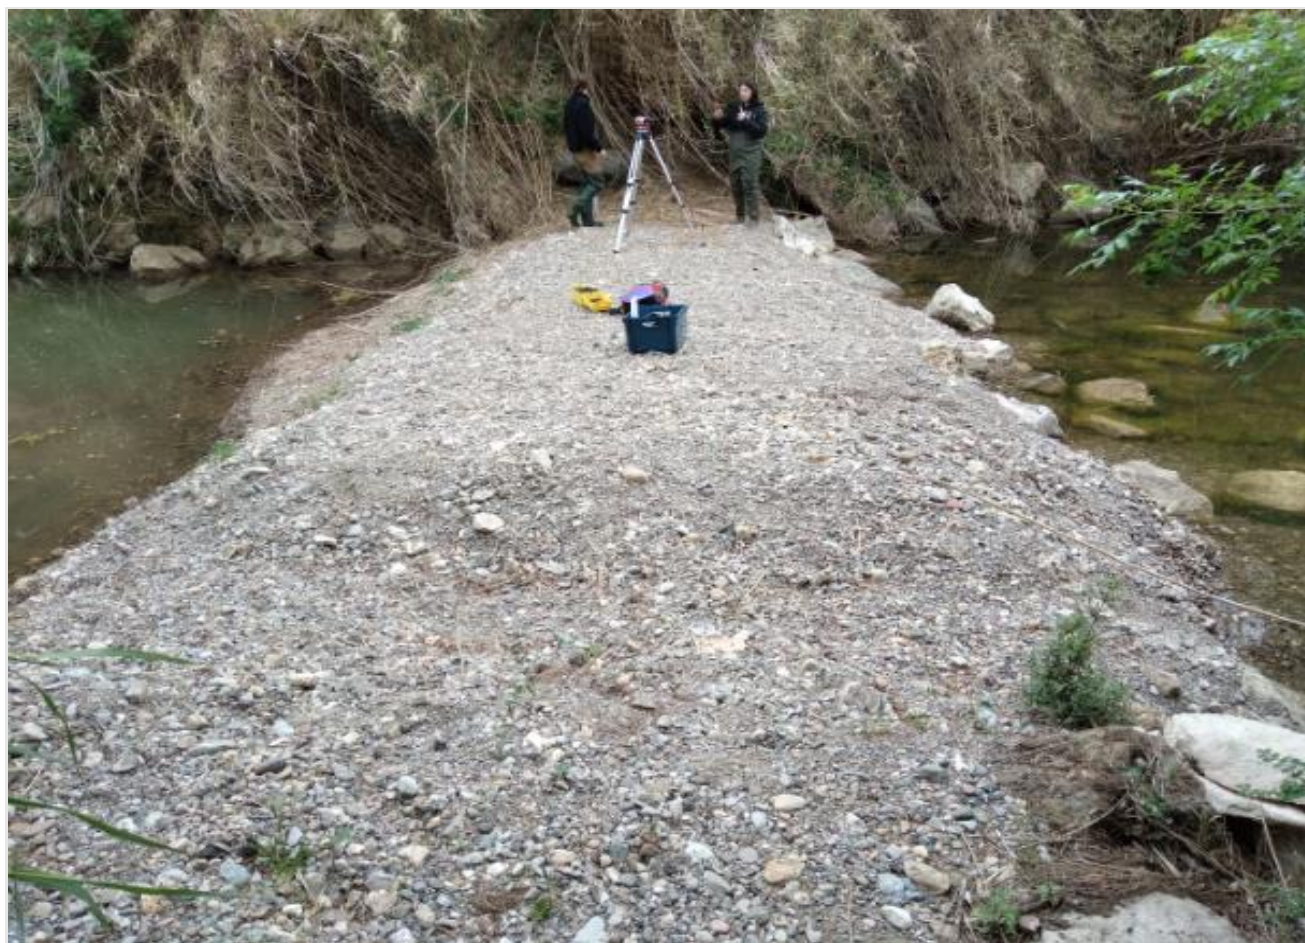
| Données administratives | |
|---|---|
| Seuil en rivière | |

| Description de l'ouvrage | | | | |
|---|---|---|---|---|
| Etat: | En construction | Largeur totale(m) | 13,7 | |
| Type de seuil: | Enrochement + gravier | Epaisseur crête: | | |
