## Seuil de Gléon

## Fiches obstacle - ROE52426 Seuil de Gléon

| Cours d'eau | La Berre |
| N° ROE | ROE 52426 |

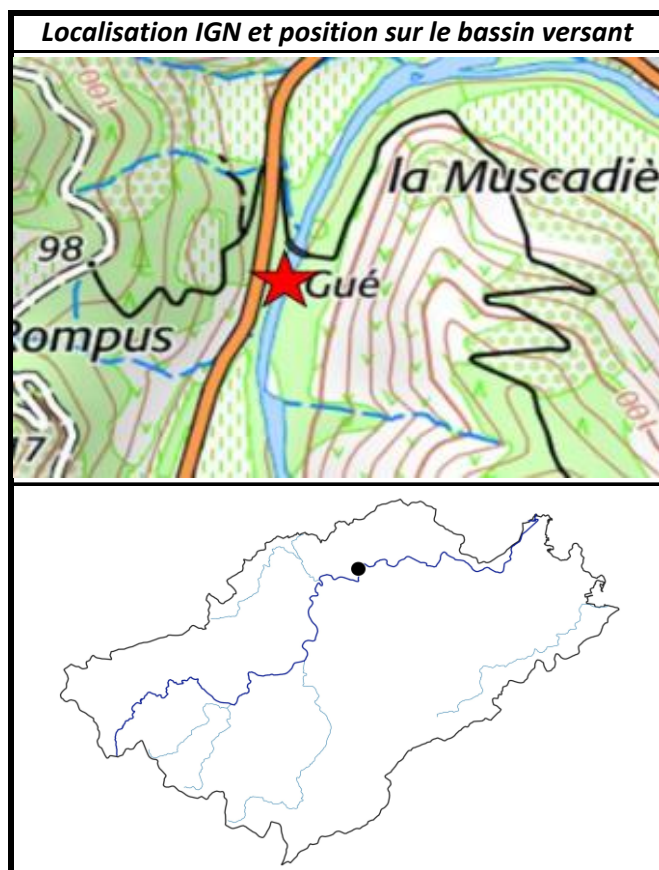
| Description de l'ouvrage | | | | |
|---|---|---|---|---|
| Etat: | Partiellement détruit | Largeur totale (m) | 12 | |
| Type de seuil: | Déversoir | Epaisseur crête: | | |
| Parties potentiellement déversantes | Rive droite --> Rive gauche | | | |

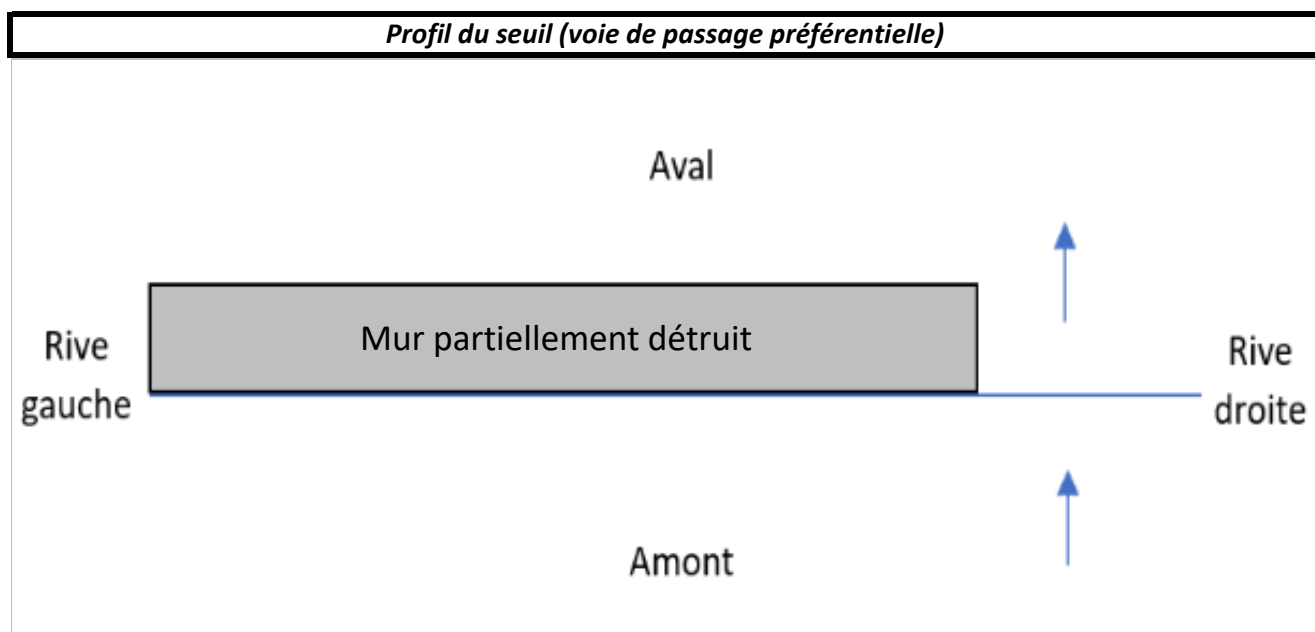
**Incidences hydrauliques** : ouvrage ouvert en rive droite, faible impact en crue moyenne et certainement transparent en crue majeure.

**Incidences hydromorphologiques** : pas de rétention spécifique de matériaux ni de marques spécifiques d'enfoncement du lit à l'aval immédiat de l'ouvrage.

**Incidences écologiques** : Ouvrage franchissable pour les espèces et transparent sur le plan sédimentaire
