## Seuil de Ripaud

## Fiches obstacle - ROE45568 Seuil de Ripaud

| Cours d'eau | La Berre |

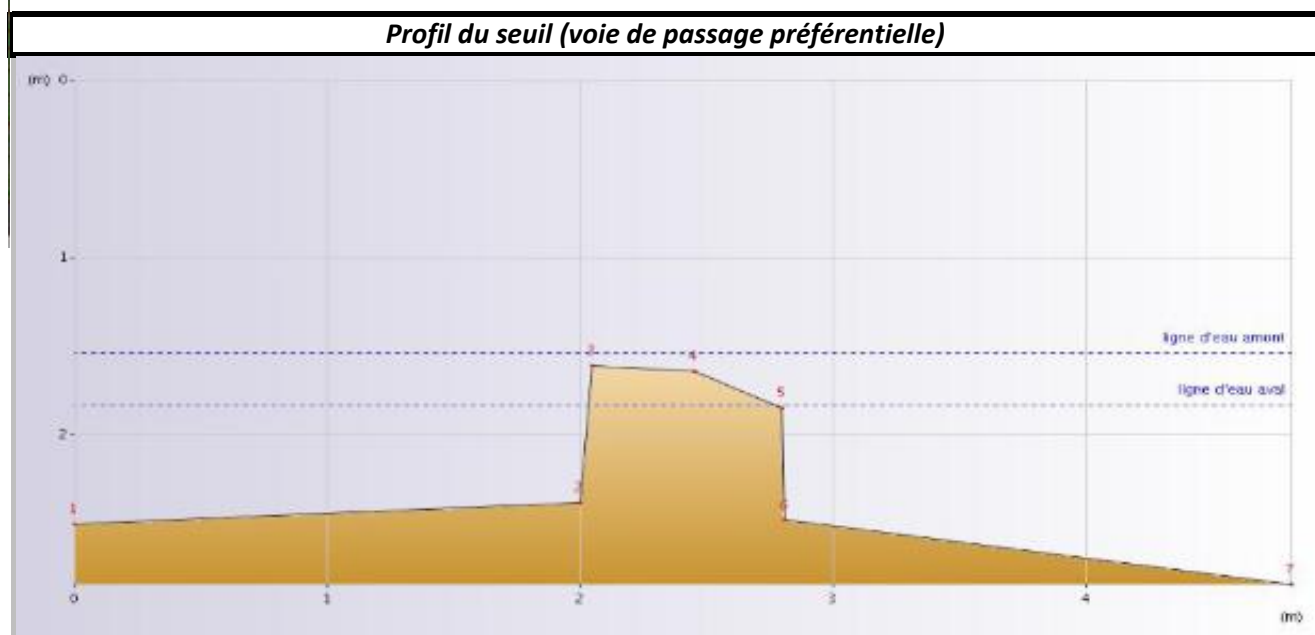
| Description de l'ouvrage | | | | |
| Etat: | Existant | Largeur totale (m) | 14,9 | |
| Type de seuil: | Déversoir | Epaisseur crête: | | |
| Hauteur de chute DH (m): | 0,29 | | | |
| Prof. fosse d'appel Hf (m): | 0,83 | 0,4 | 0,2 | |
| Tirant d'eau minimal voie de passage préférentielle H (m): | 0,06 | 0,03 | 0,04 | |
| Autres éléments impactants: | | | Jet plongeant | |

| Continuité écologique | | | | |
|---|---|---|---|---|
| Franchissabilité piscicole | Infranchissable | Très selectif | Peu selectif | Franchissable |
