# Gué de la Cresse

## Fiches obstacle - ROE52435 Gué de la Cresse

| Cours d'eau | La Berre |
| N° ROE | ROE 52435 |

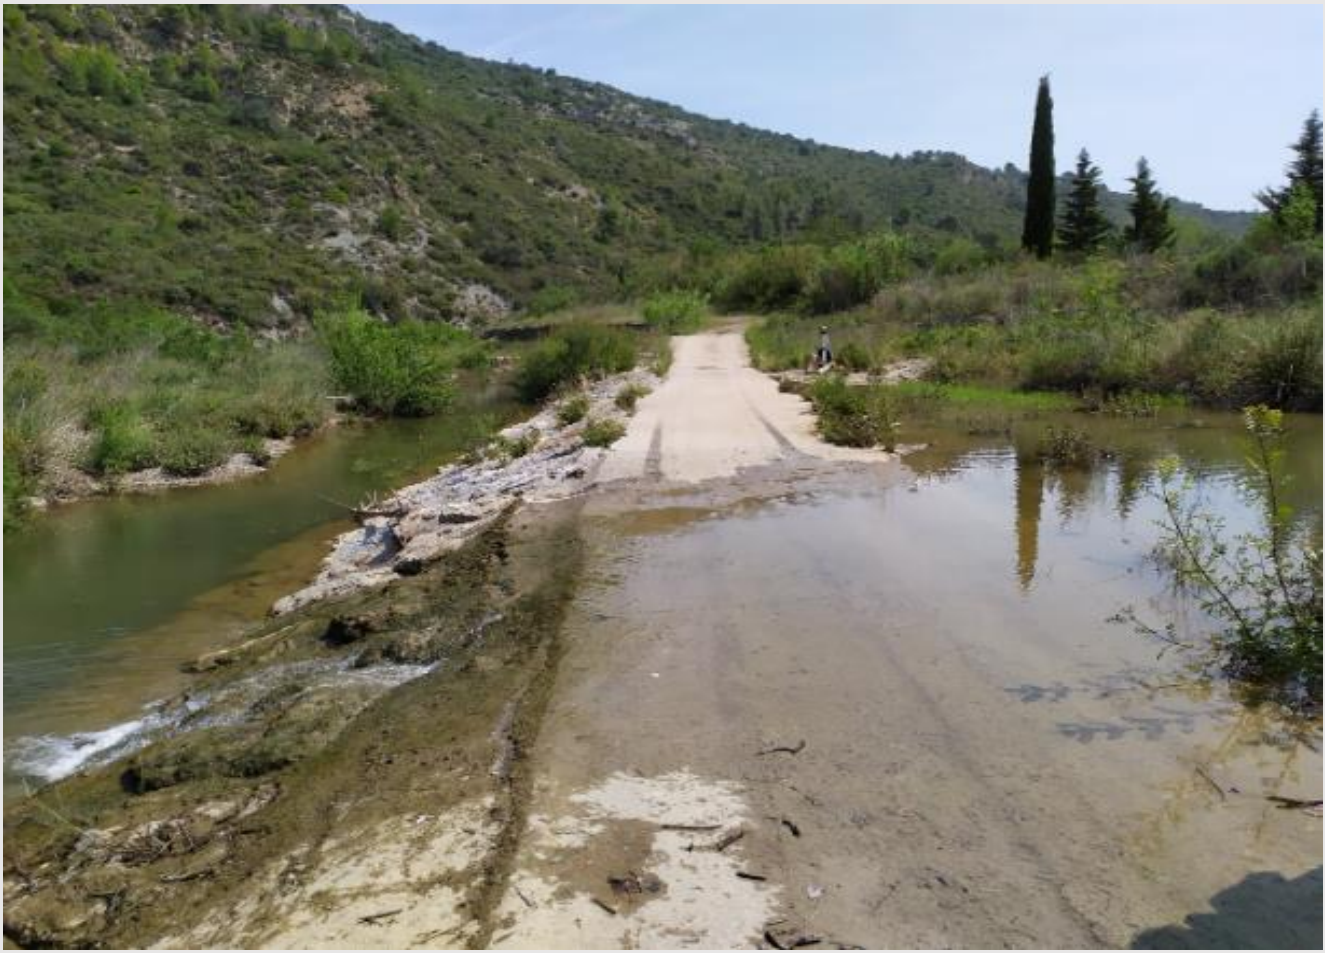
| Description de l'ouvrage | | | | |
|---|---|---|---|---|
| Etat: | Existant | Largeur totale (m) | 43 | |
| Type de seuil: | Deversoir | Epaisseur crête: | | |
| Hauteur de chute DH (m): | 0,98 | | | |
| Prof. fosse d'appel Hf (m): | 0,97 | | | |
| Tirant d'eau minimal voie de passage préférentielle H (m): | 0,02 | | | |
| Autres éléments impactants: | Radier béton | | | |

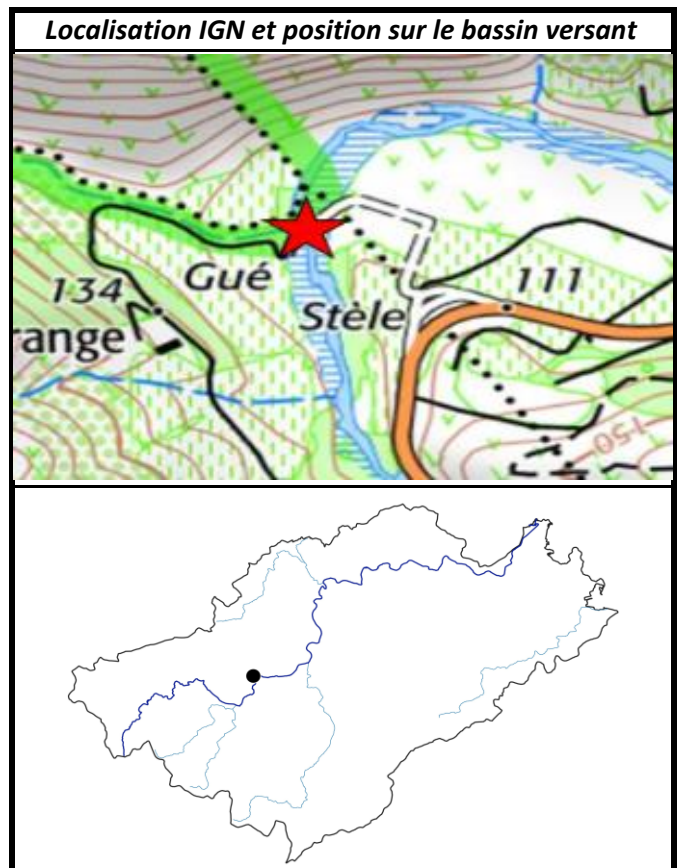
| Description de l'ouvrage | | | | |

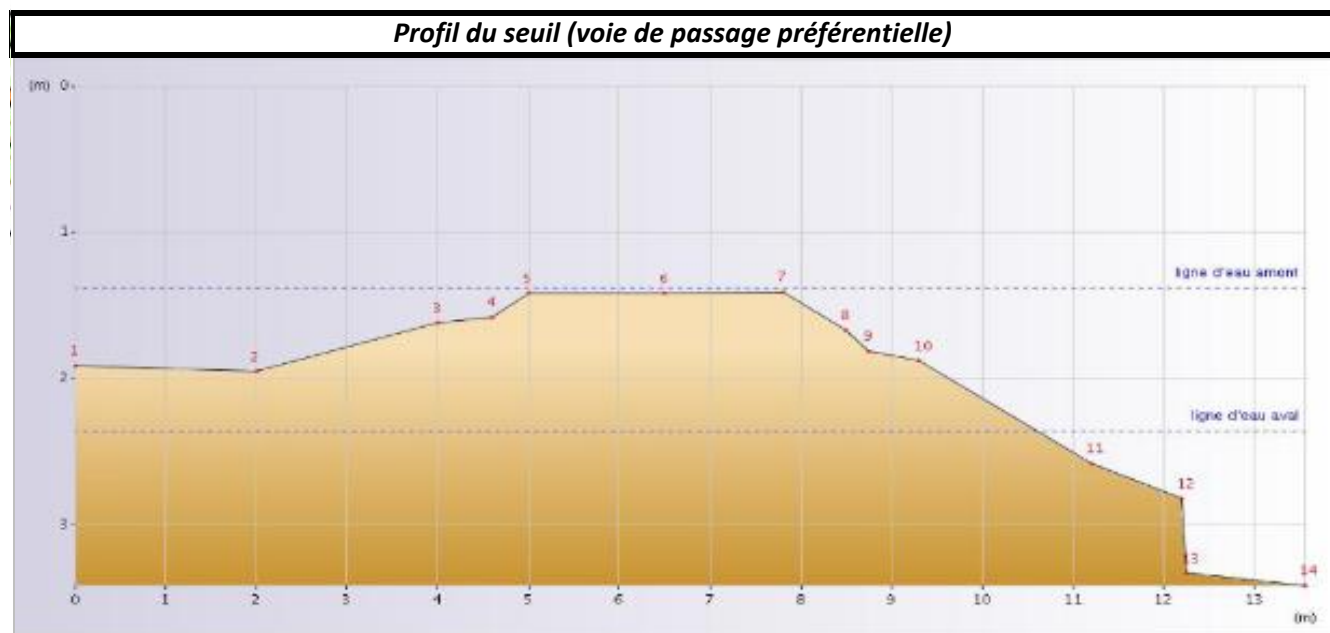
**Incidences hydrauliques :** réhausse de la ligne d'eau en crue car ouvrage déversant, pas d'enjeu à proximité.  
Seuil non emprunté en crue car seul accès.

**Incidences hydromorphologiques:** Impact observé sur le transfert de sédiments vers l'aval avec environ 3000m3 de matériaux de type gravier, cailloux, galets bloqués. Zone de remou solide estimée à environ 400 m. Peu d'effet sur les capacités de mobilité du lit car le cours d'eau est relativement encaissé dans ce secteur avec le contrôle de la roche mère à l'amont.

**Incidences écologiques :** ouvrage infranchissable, formation d'habitat de type 3250 Végétation pionnière des rivières méditerranéennes à Scrophulaire des chiens et Glaucière jaune dans le lit à l'amont immédiat dans la zone de stockage des matériaux tant que le lit est en assec sur ce tronçon. Observation d'espèces patrimoniales telles que *Psammodromus algirus* (Psammodrome d'algérie) et *Timon lepidus* (Lézard ocellé) ou encore d'espèces invasives telles que *Senecio inaequidens* (Seneçon du cap).

Seule possibilité de rejoindre le hameau de la grange depuis la départementale. Selon les riverains, l'option de poser des dalots serait une meilleure chose, la mairie serait prête à ce qu'une option d'aménagement soit étudiée.
