## Gué de Villeneuve

## Fiches obstacle - ROE52437 Gué de Villeneuve

| Cours d'eau | La Berre |
| N° ROE | ROE 52437 |

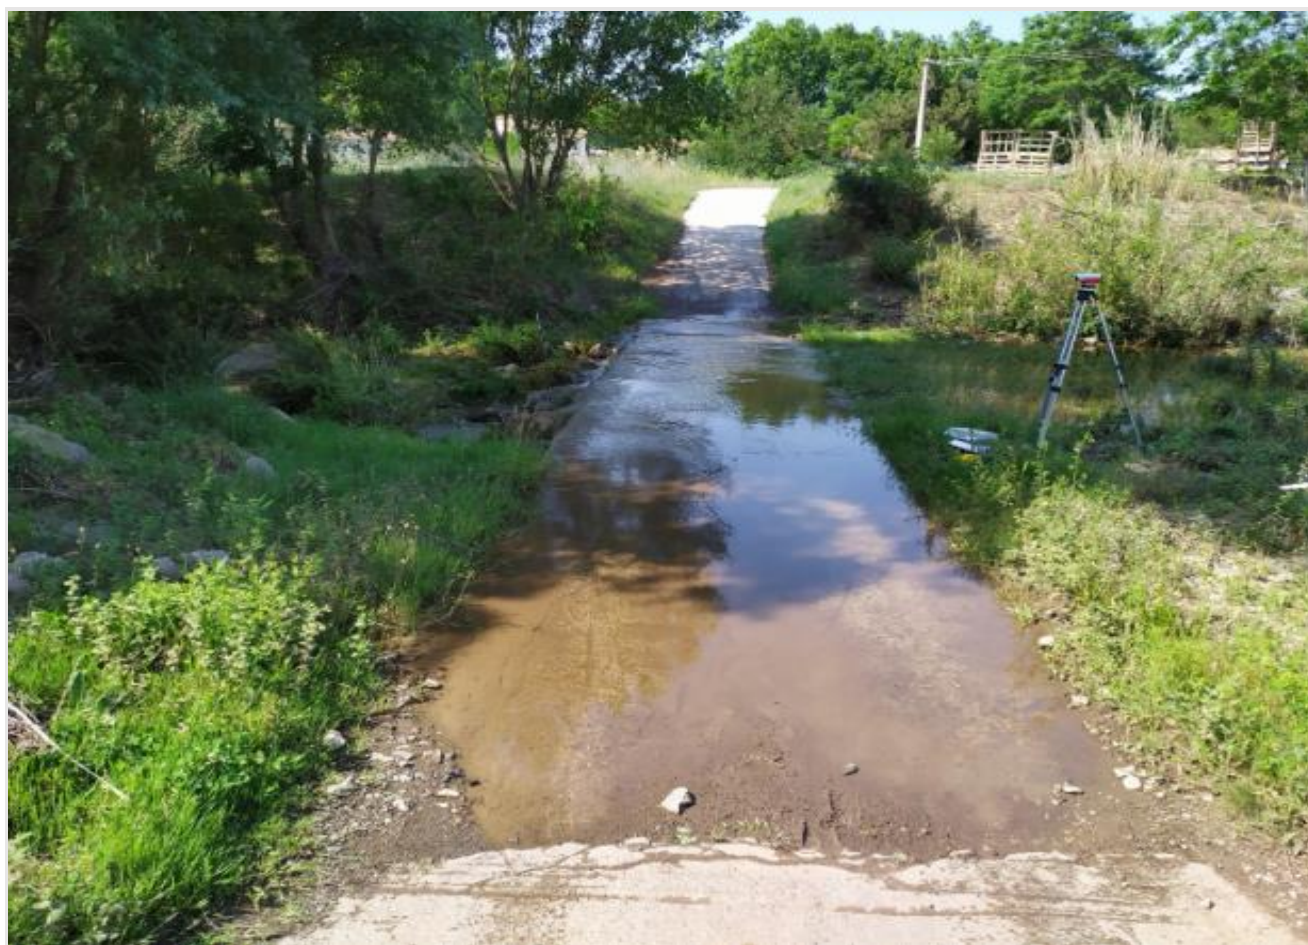
| Description de l'ouvrage | | | | |
|---|---|---|---|---|
| Etat: | Existant | Largeur totale (m) | 12,3 | |
| Type de seuil: | Deversoir | Epaisseur crête: | | |
| Hauteur de chute DH (m): | 0,68 | | | |
| Prof. fosse d'appel Hf (m): | 0,27 | | | |
| Tirant d'eau minimal voie de passage préférentielle H (m): | 0,02 | | | |
| Problème de réception aval lors de la dévalaison : enrochements | | | | |
| Aval immédiat de la confluence du Courtals | | | | |

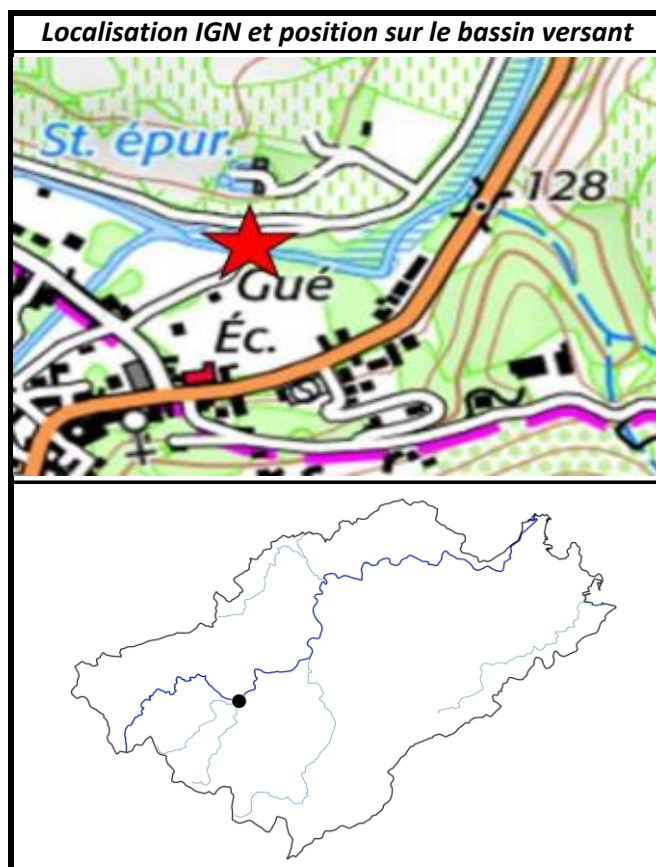
| Données administratives | |
|---|---|
| Seuil en rivière | |
| Franchissabilité | Infranchissable |

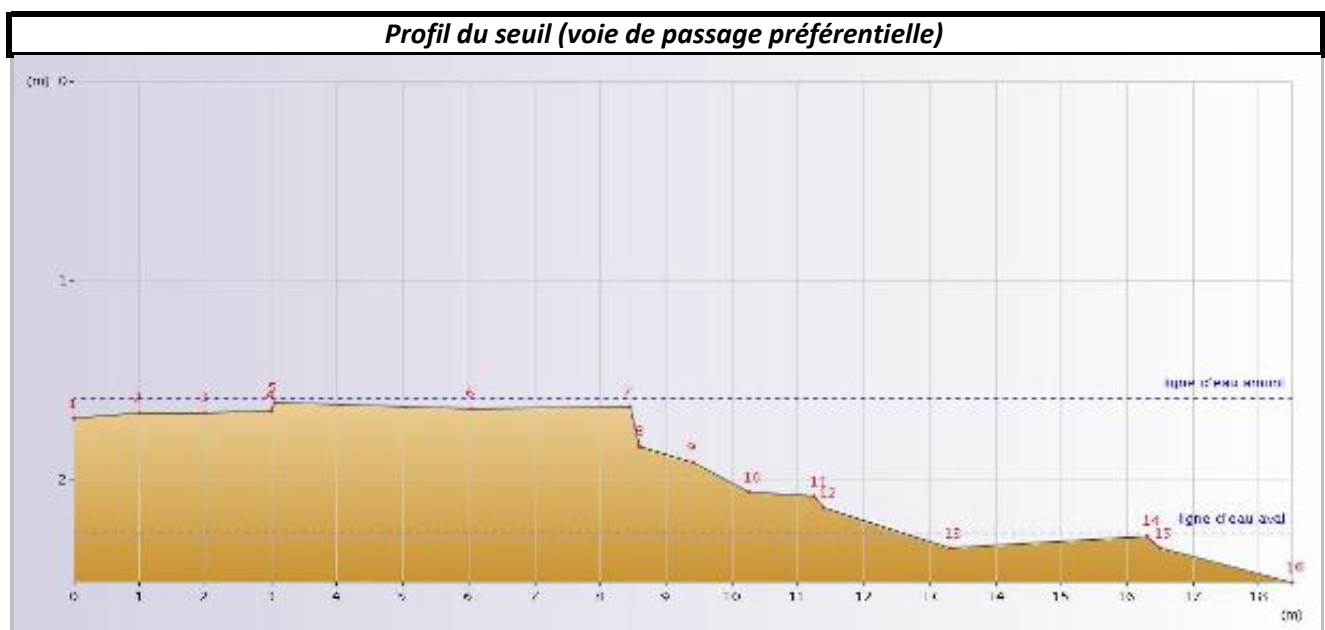
***Incidences de l'ouvrage sur les différentes fonctionnalités du cours d'eau***

**Incidences hydrauliques** : aucune identifiée

**Incidences hydromorphologiques** : stockage de matériaux à l'amont induisant une marche créée par érosion régressive expliquant l'infranchissabilité

**Incidences écologiques** : ouvrage infranchissable pour les espèces repères
