# Gué Moulineau

## Fiches obstacle - ROE52439 Gué Moulineau

| Cours d'eau | La Berre |
| N° ROE | ROE 52439 |

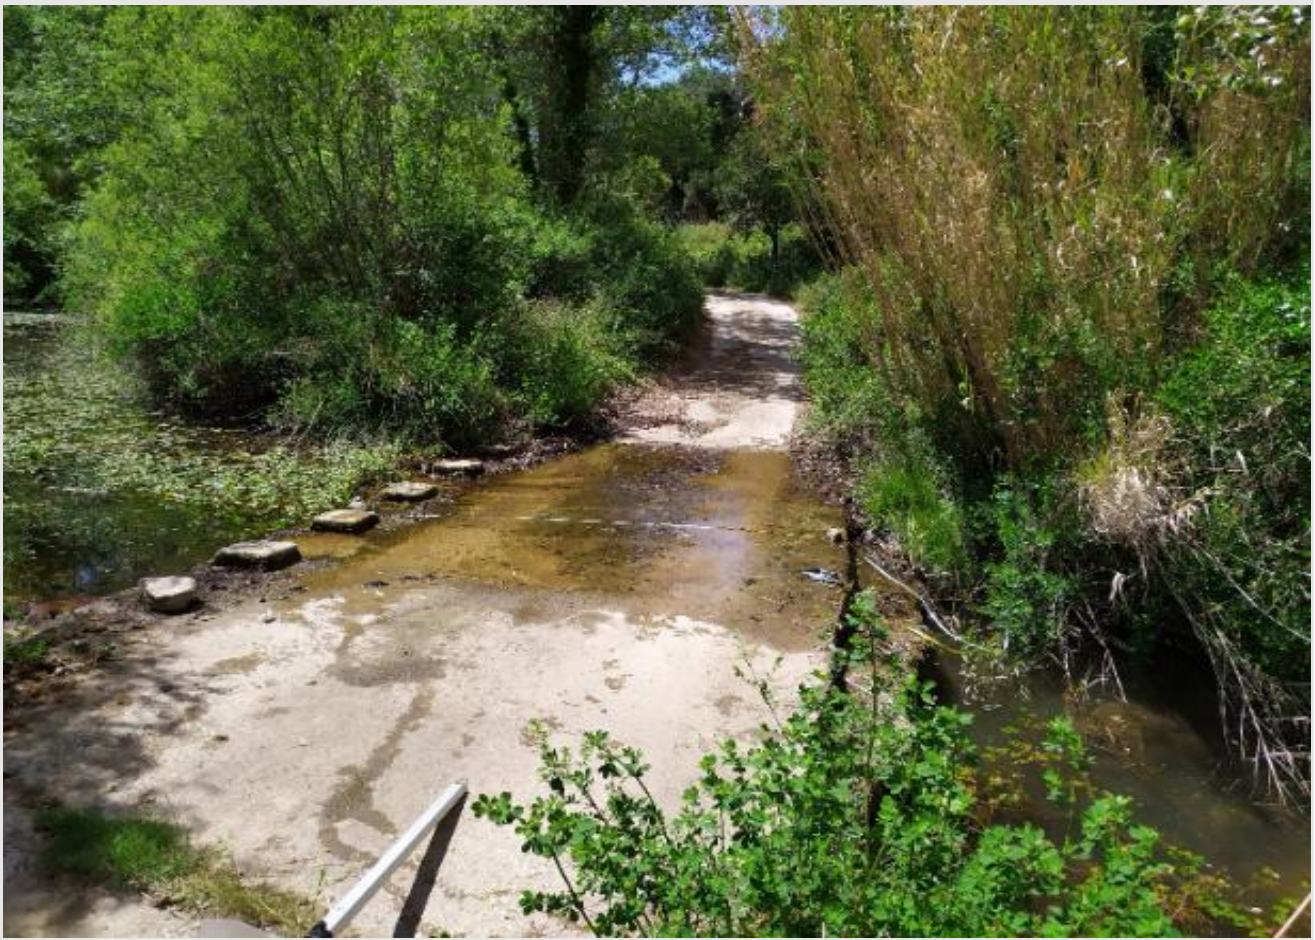
| Description de l'ouvrage | | | | |
|---|---|---|---|---|
| Etat: | Existant | Largeur totale (m) | 13,5 | |
| Type de seuil: | Deversoir | Epaisseur crête: | | |
| Hauteur de chute DH (m): | 0,49 | | | |
| Prof. fosse d'appel Hf (m): | 0,53 | | | |
| Tirant d'eau minimal voie de passage préférentielle H (m): | 0,01 | | | |
| Autres éléments impactants: | Redan | | | |
| Problèmes de réception aval lors de la dévalaison : radier béton | | | | |

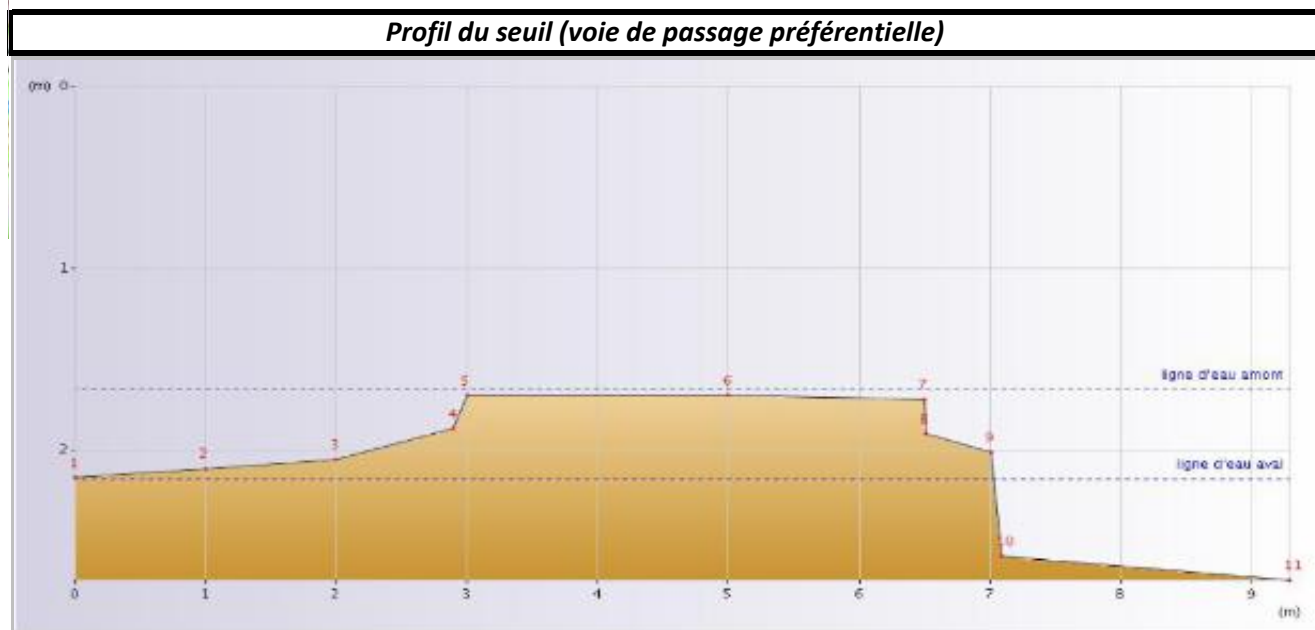
**Incidences hydrauliques** : faible influence de l'ouvrage sur la ligne d'eau

**Incidences hydromorphologiques** : stockage de matériaux dans l'ouvrage mais ne contraint pas le cours d'eau dans sa potentielle mobilité.

**Incidences écologiques** : infranchissable pour les espèces repères. Observation de Acrocephalus sp. (rousserole effarvate) et formation de jussie à grande fleur et canne de provence au droit du seuil.
