## Gué de Quintillan

## Fiches obstacle - ROE52442 Gué de Quintillan

| N° ROE | ROE 52442 |

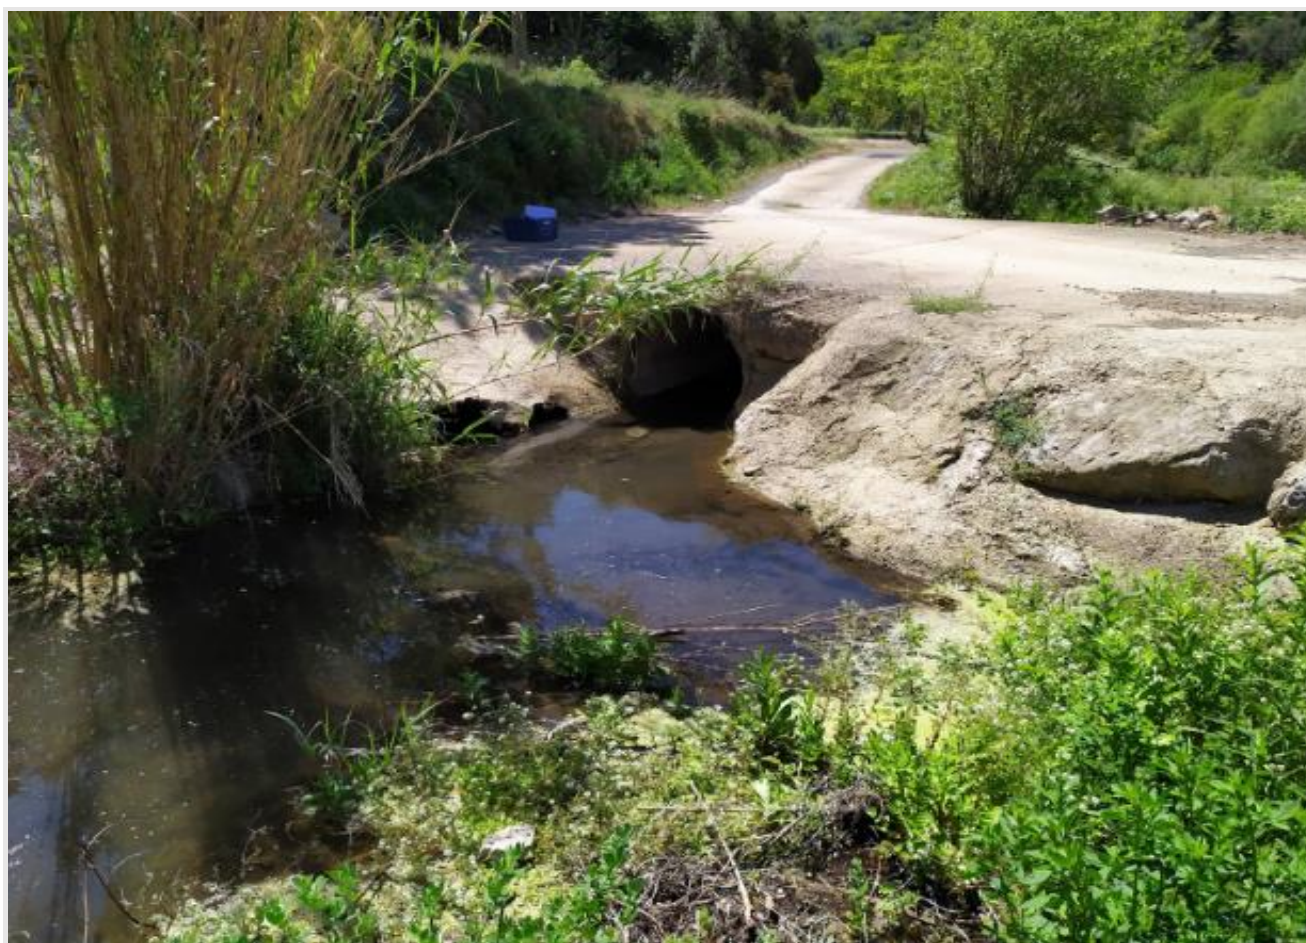
Passage busé

| Description de l'ouvrage | | | | |
|---|---|---|---|---|
| Etat: | Existant | Largeur totale (m) | 2,82 | |
| Type de seuil: | Buses | Epaisseur crête: | | |
| Hauteur de chute DH (m): | 0 | | | |
| Prof. fosse d'appel Hf (m): | 0,23 | | | |
| Tirant d'eau minimal voie de passage préférentielle H (m): | 0,18 | | | |

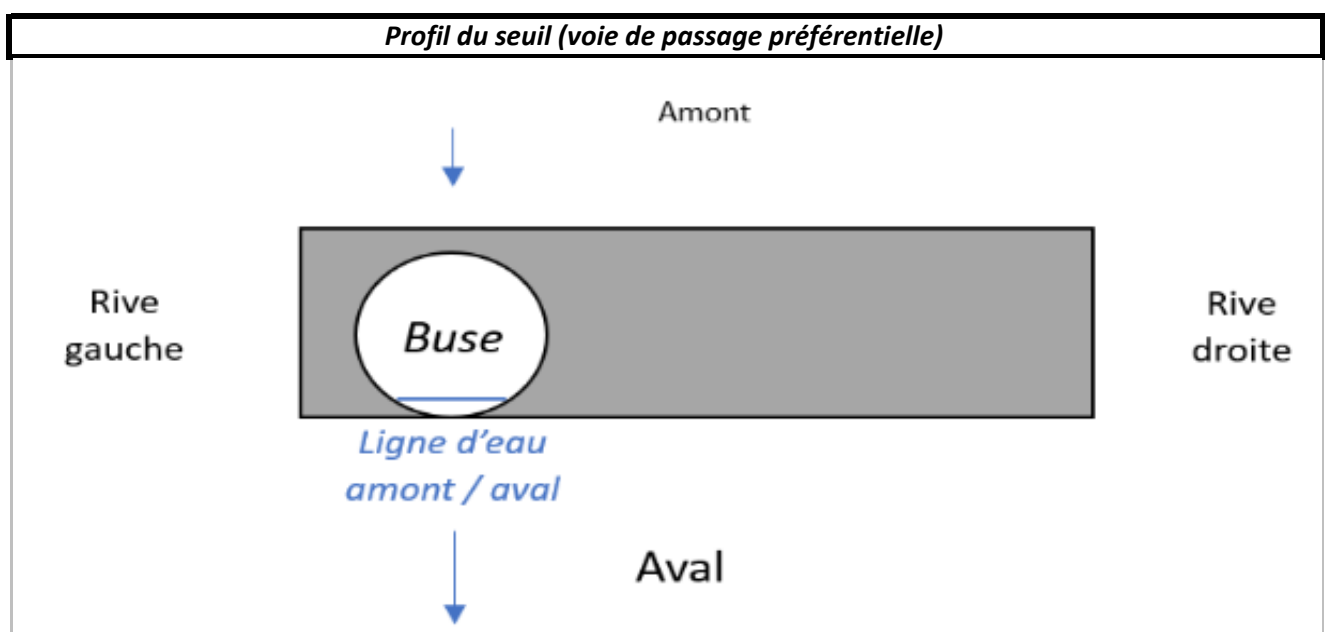
**Incidences hydrauliques :** section limitée de la buse pouvant générer des désordres hydrauliques lors d'évènements importants. Surverse dès que le débit maximum entonné est atteint.

**Incidences hydromorphologiques :** Pas de stockage à l'amont de l'ouvrage et buse suffisamment ancrée dans le substrat pour ne pas provoquer de marche à l'aval. Constitue un point dur certes mais dans un secteur où le cours présente peu de compétences pour se déplacer latéralement.

**Incidences écologiques :** Ouvrage franchissable pour les espèces repères. Observation de l'espèce patrimoniale *Pelophylax perezi* (Grenouille de Perez) et de formation de cannes de provence à proximité de l'ouvrage.
