## Gué de Pujol

## Fiches obstacle - ROE45587 Gué de Pujol

| Cours d'eau | La Berre |
| N° ROE | ROE 45587 |

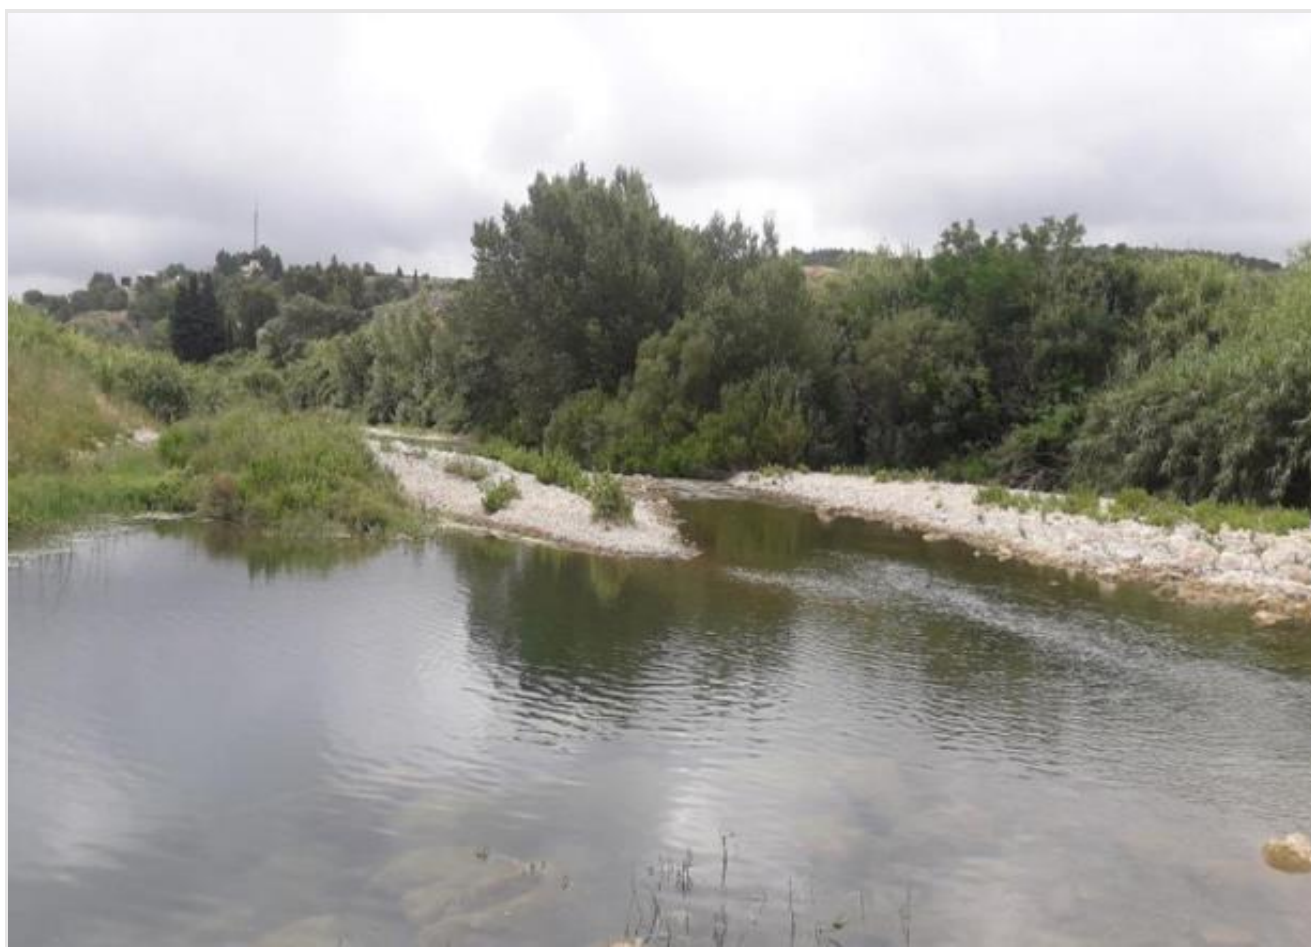
| Données administratives | |
|---|---|
| Détruit | |

| <i>Description de l'ouvrage</i> | | | | |
|---|---|---|---|---|
| Etat: | Entièrement détruit | Largeur totale (m) | | |
| Type de seuil: | Deversoir | Epaisseur crête: | | |
| Hydrologie jour de visite | Assec | | | |

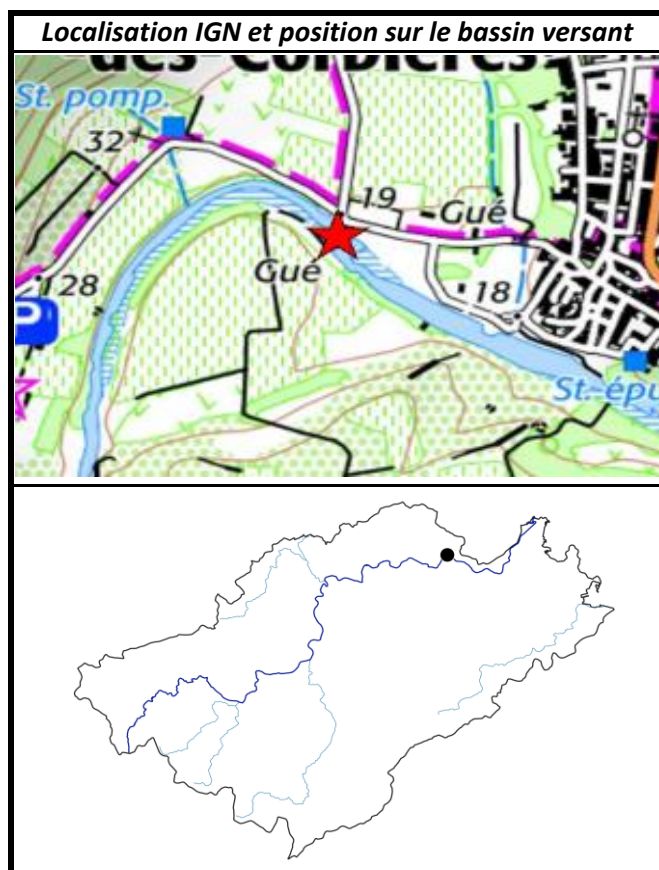
| <i>Profil du seuil (voie de passage préférentielle)</i> |

| <i>Profil du seuil (voie de passage préférentielle)</i> |
|---|
| <h1>Entièrement détruit</h1> |

**Incidences écologiques :** transparent vis-à-vis des espèces et des sédiments. Une fois l'ouvrage démentelé, formation de l'habitat de type lit de gravier méditerranéen (habitat cible sur le bassin versant). Observation d'espèces patrimoniales *Natrix maura* (couleuvre vipérine) ou encore *Natrix astreptophora* (couleuvre à collier). Présence d'espèce arbustive d'intérêt communautaire *Tamarix africana* (Tamaris d'Afrique) mais également d'espèces exotiques envahissantes telles que *Xanthium orientale* subsp. *italicum* (Lampourde d'Italie) ou encore *Senecio inaequidens* (Sénéçon du Cap)
