## Seuil naturel des Campets

## Fiches obstacle - ROE1226309 Seuil naturel des Campets

| Cours d'eau | La Berre |
| N° ROE | ROE 1226309 |

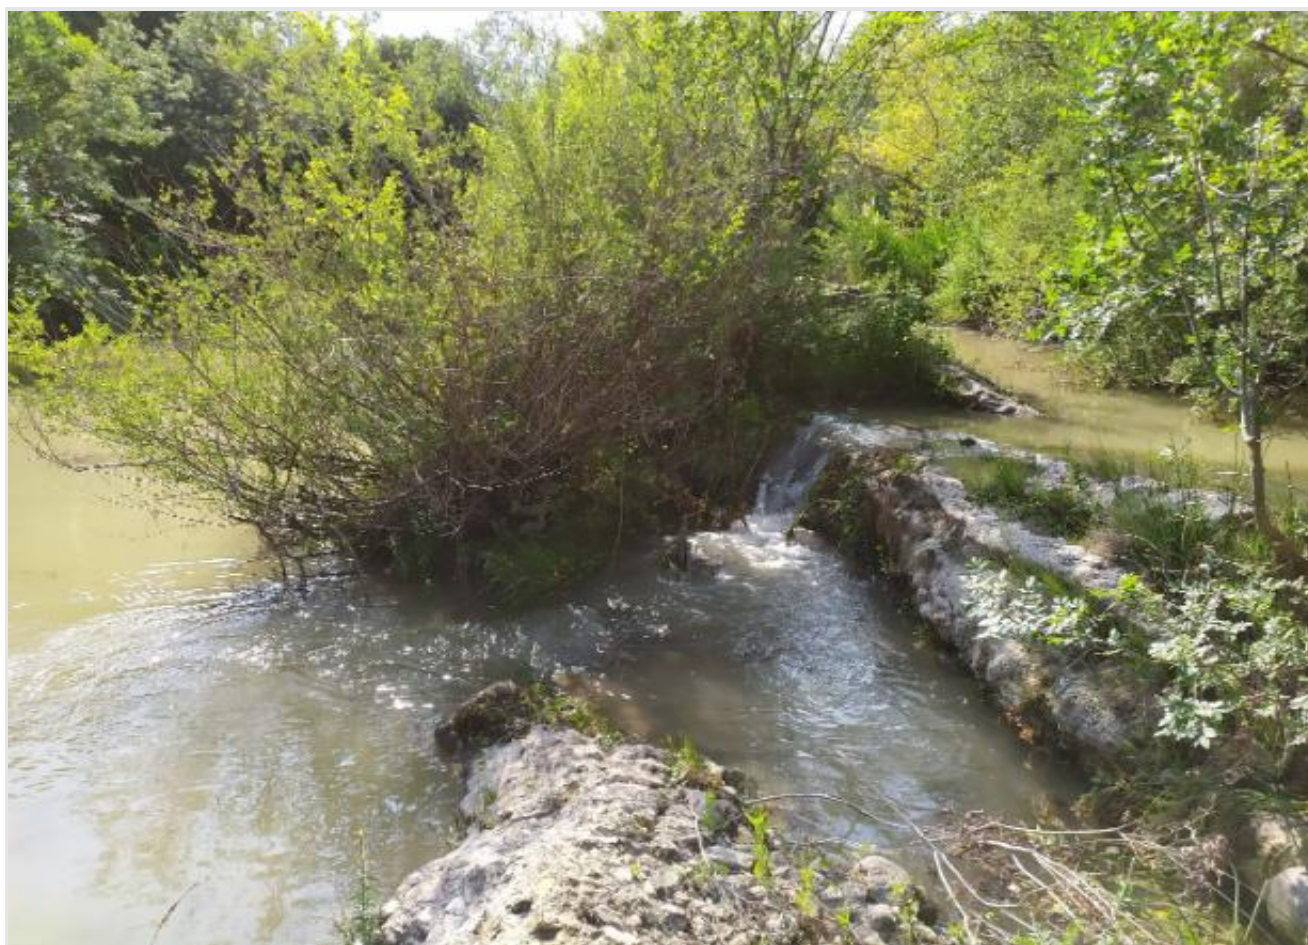
| Description de l'ouvrage | | | | |
|---|---|---|---|---|
| Seuil naturel | | | | |

**Incidences hydromorphologiques :** ouvrage en partie plein qui semble jouer un rôle sur le transfert de sédiment sur des crues morphogènes mais complètement neutre en cas de forte crue. L'incision généralisée du cours d'eau semble être responsable de la hauteur de chute mesurée. Des marques d'incision de l'ordre du mètre sont observées dans ce secteur.

**Incidences écologiques :** ouvrage infranchissable pour les espèces repères. Espèces d'intérêt patrimonial observées : *Barbus meridionalis* (barbeau méridional) ou encore *Pelophylax perezi* (grenouille de Perez). Malgré quelques espèces invasives plutôt communes sur le bassin versant, la ripisylve y est plus bien développée et riche sur le plan de sa diversité (voir liste des espèces en annexe).

Ouvrage naturel certainement accentué par une incision généralisée du cours d'eau.

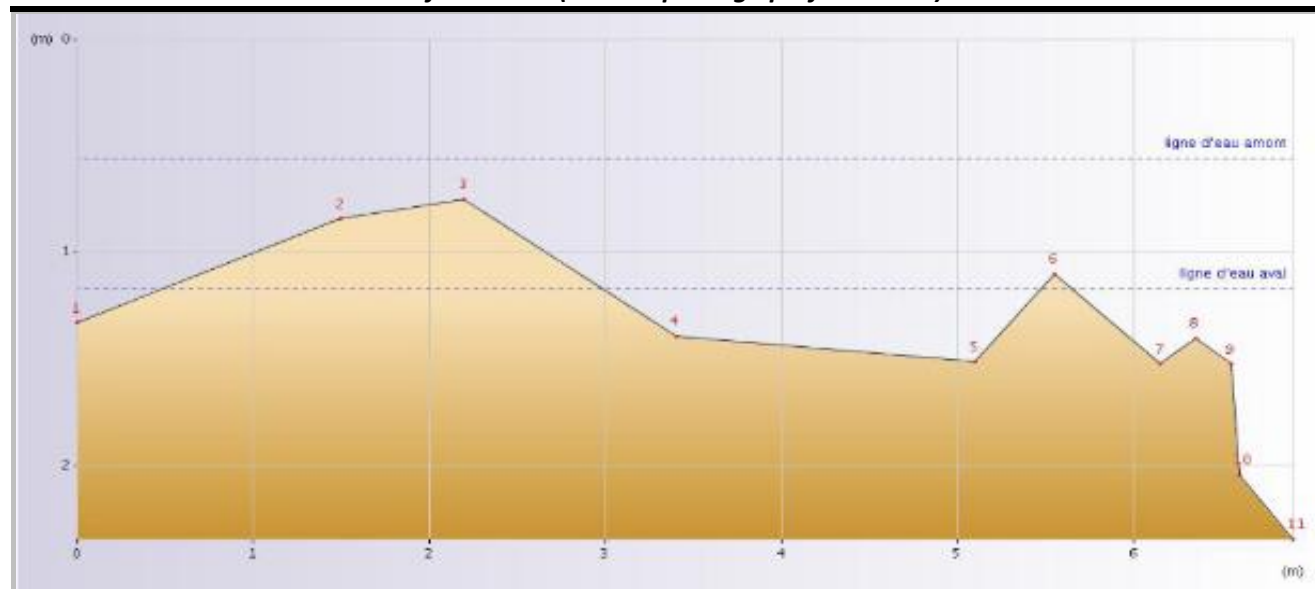
### Profil du seuil (voie de passage préférentielle)

| Description de l'ouvrage | | | | |
|---|---|---|---|---|
| Hauteur de chute DH (m): | 0,61 | | | |
| Prof. fosse d'appel Hf (m): | 1,2 | 0,65 | | |
| Tirant d'eau minimal voie de passage préférentielle H (m): | 0,15 | 0,06 | | |
| Autres éléments impactants: | | Jet plongeant | | |
