## Gué Candagne

## Fiches obstacle - ROE126504 Gué Candagne

| Cours d'eau | Le Courtals |
| N° ROE | ROE 126504 |

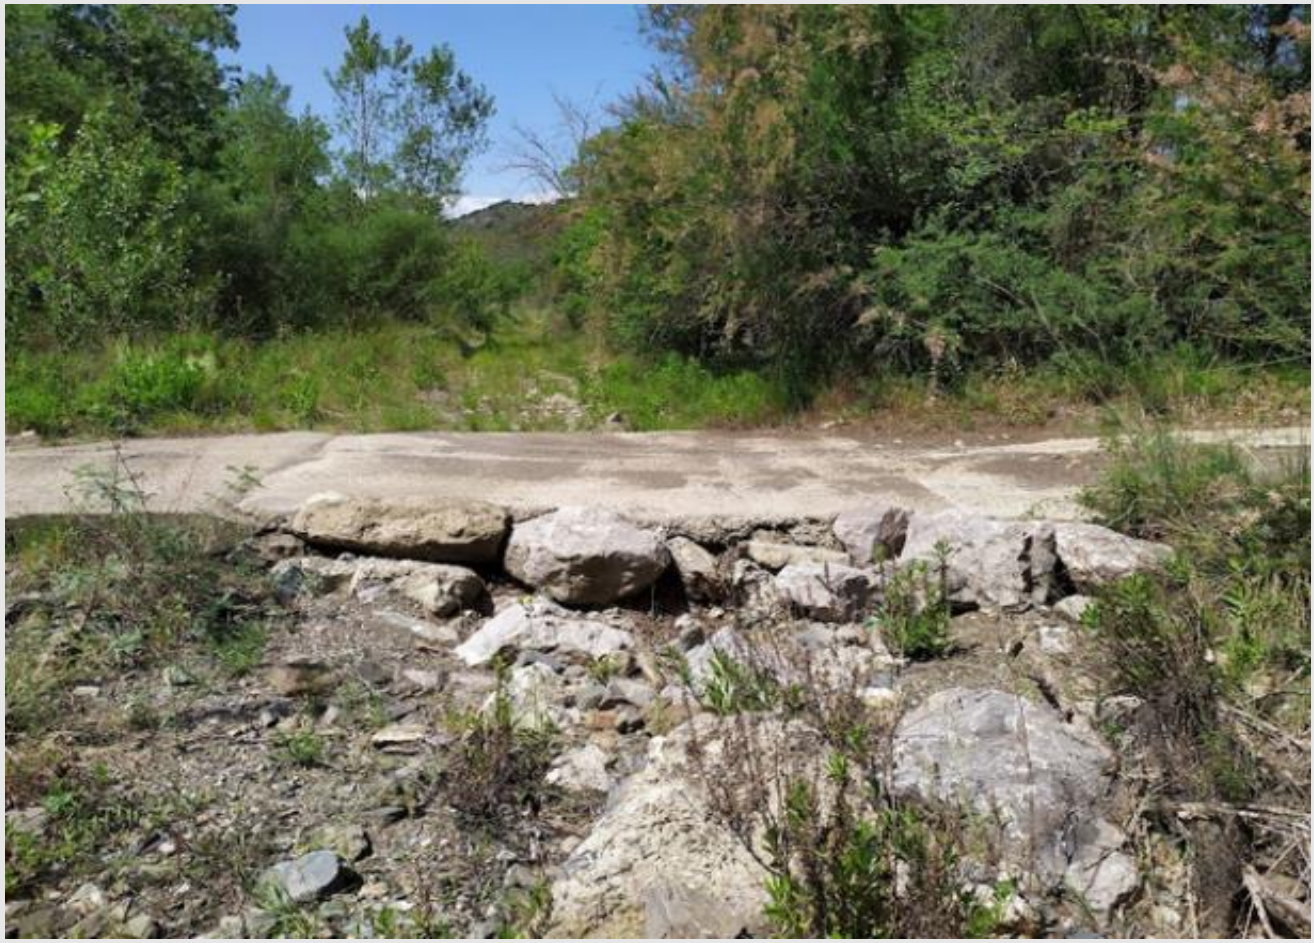
| Description de l'ouvrage | | | | |
| Etat: | Existant | Largeur totale (m) | 4 | |
| Type de seuil: | Déversoir | Epaisseur crête: | | |
| Hydrologie jour de visite | | Assec | | |
| Hauteur de chute DH (m): | env. 0,1 | | | |

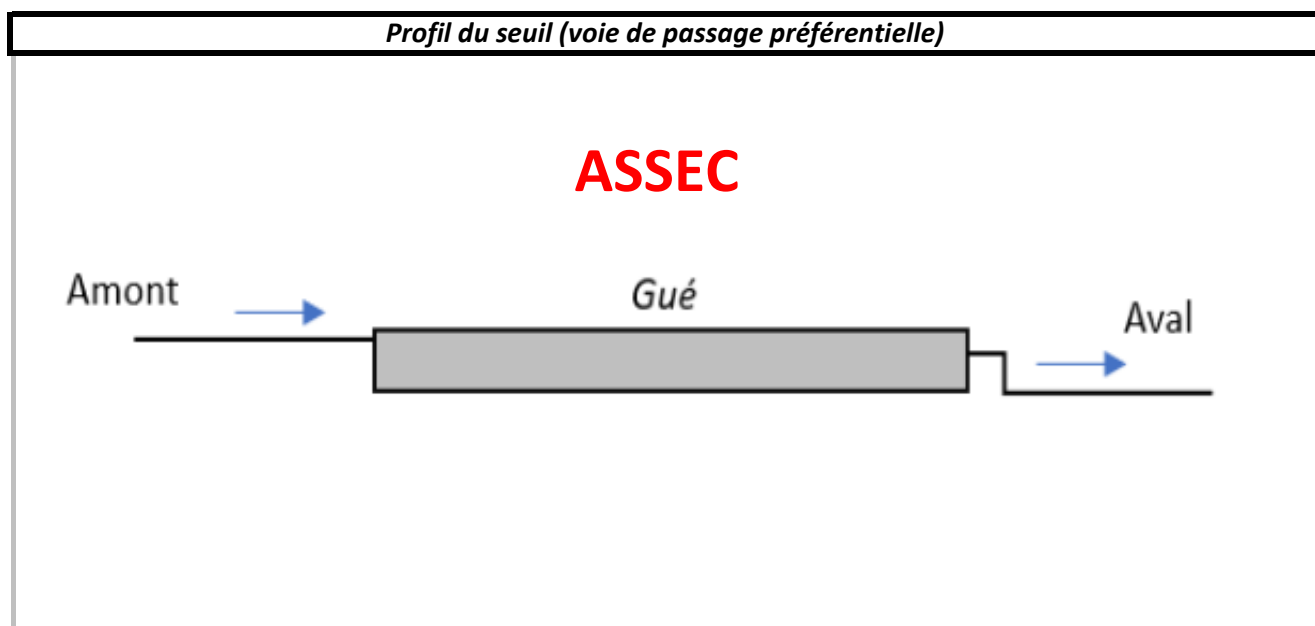
***Incidences de l'ouvrage sur les différentes fonctionnalités du cours d'eau***

**Incidences hydrauliques :** aucune

**Incidences hydromorphologiques :** aucune

**Incidences écologiques :** aucune

Franchissement routier

Accès aux vignes depuis la Départementale 611 en rive droite vers les vignes en rive gauche du Courtals.
