## Gué le Devès

## Fiches obstacle - ROE126383 Gué le Devès

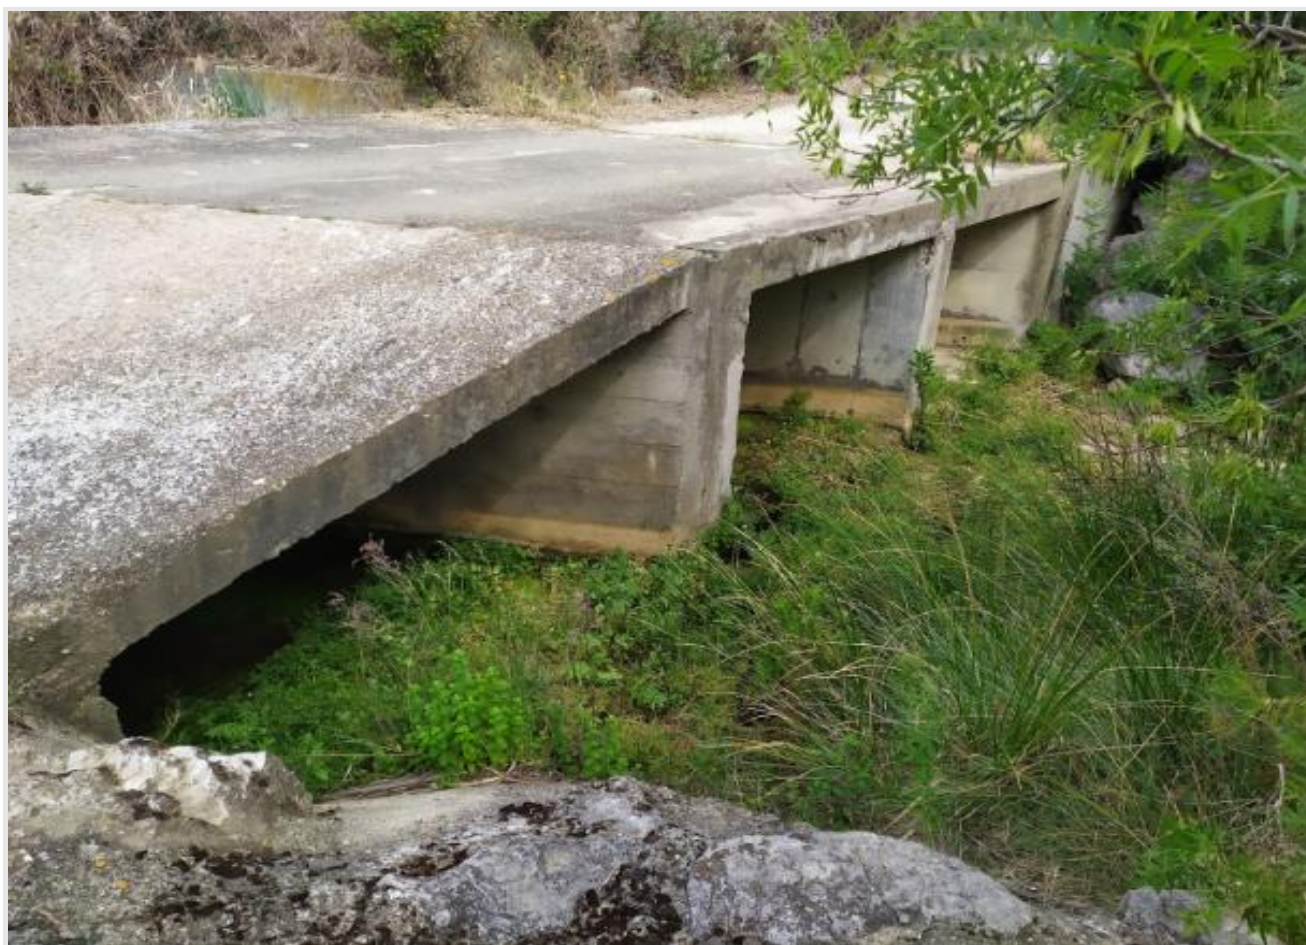
| Données administratives | |
|---|---|
| Passage à gué busé (dallots + radier béton) | |

| Description de l'ouvrage | | | | |
| Etat: | Existant | Largeur totale (m) | 8,3 | |
| Type de seuil: | Buses | Epaisseur crête: | | |
| Hydrologie jour de visite | Assec | | | |

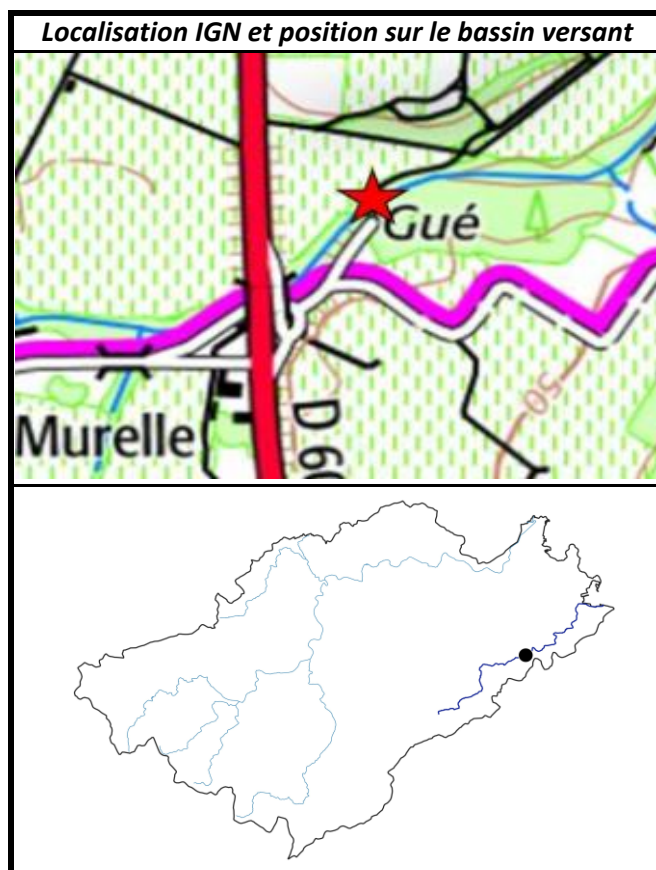
| Description de l'ouvrage | | | | |
|---|---|---|---|---|
| Hauteur de chute DH (m): | env. 0,2 | | | |
| Problèmes de réception aval lors de la dévalaison : radier béton | | | | |

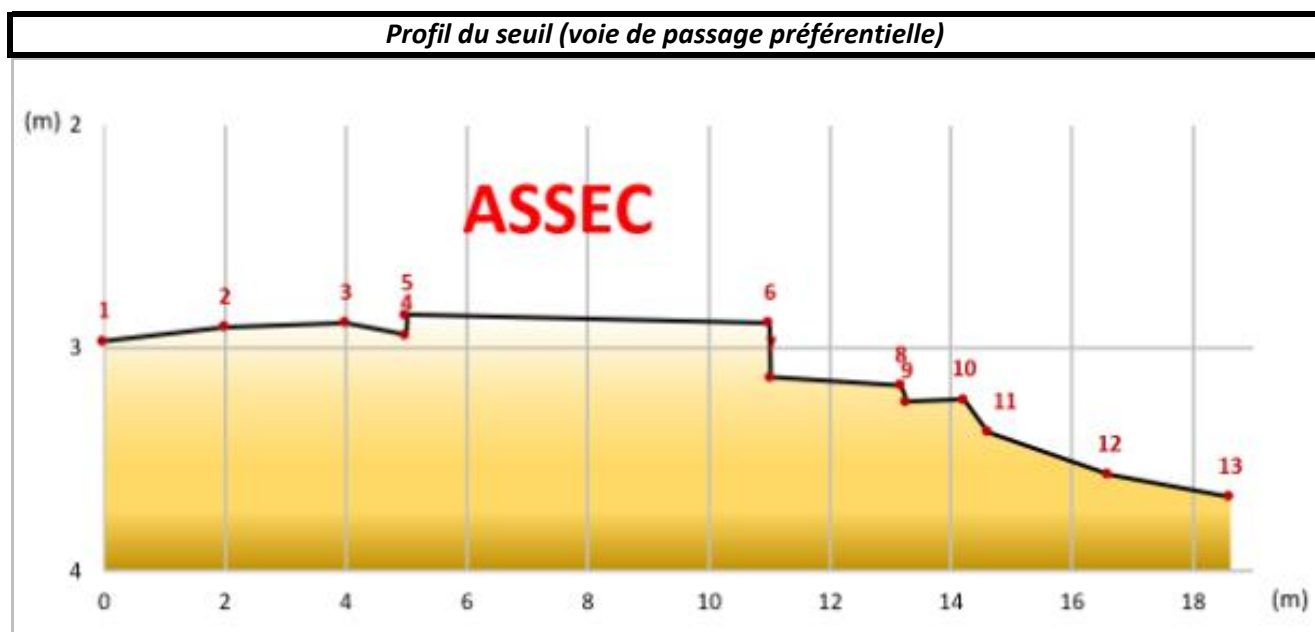
**Incidences hydrauliques** : dimensions de l'ouvrage semblant n'induire que peu d'impacts hydrauliques la plupart du temps

**Incidences hydromorphologiques** : aucune

**Incidences écologiques** : ouvrage sans doute infranchissable par nage une grande partie du temps étant donné les faibles débits locaux et la présence d'une marche en béton à l'aval des buses
