## Gué la Murelle

## Fiches obstacle - ROE126381 Gué la Murelle

| N° ROE | ROE 126381 |

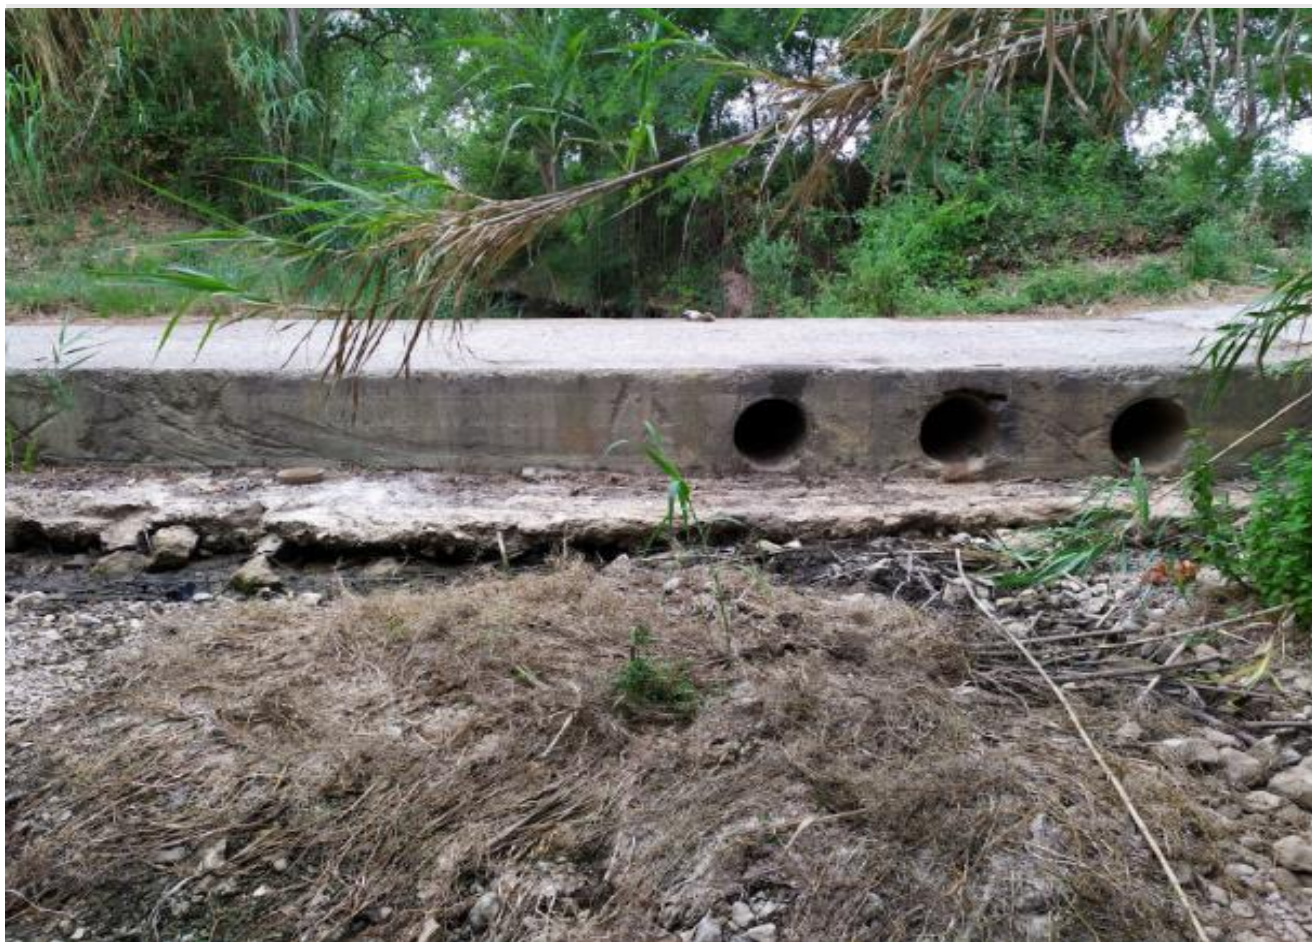
| Données administratives | |
|---|---|
| Passage à gué busé | |

| Description de l'ouvrage | | | | |
|---|---|---|---|---|
| Etat: | Existant | Largeur totale (m) | 8,5 | |
| Type de seuil: | Buses | Epaisseur crête: | | |
| Hauteur de chute DH (m): | env. 0,25 | | | |
| Problèmes de réception aval lors de la dévalaison : radier béton | | | | |

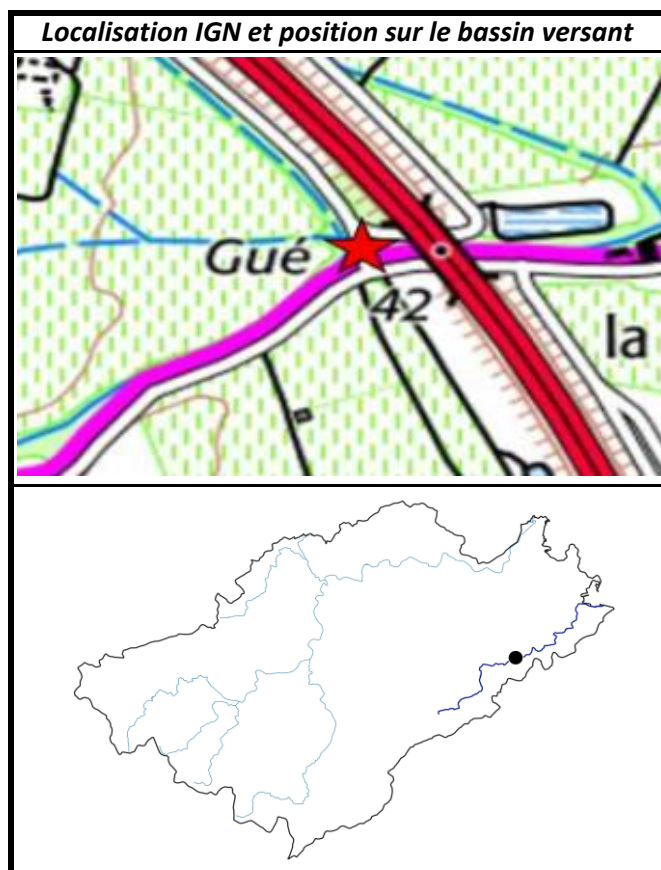
**Incidences hydrauliques :** section limitée des trois buses pouvant générer des désordres hydrauliques lors d'évènements importants. Surverse dès que le débit maximum entonné est atteint. Les 3 buses semblent aussi se boucher régulièrement même lors d'une crue moyenne

**Incidences écologiques :** Ouvrage probablement infranchissable par nage pour nos espèces repères à cause du diamètre de la buse et de la marche à l'aval du radier béton
