## Pont de Roquefort

## Fiches obstacle - ROE126382 Pont de Roquefort

| Cours d'eau | Le Rieu |

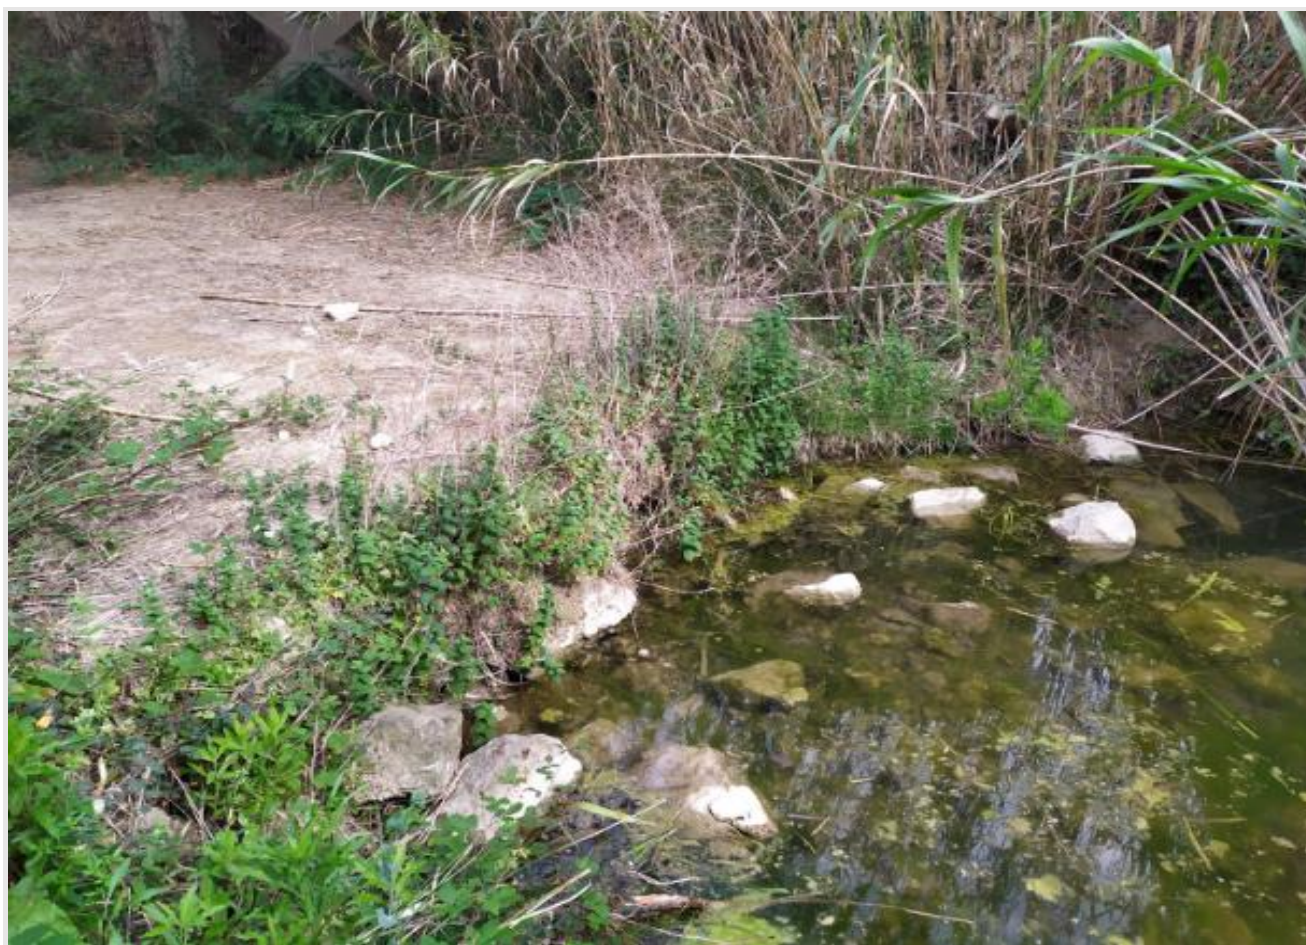
| Description de l'ouvrage | | | | |
|---|---|---|---|---|
| Etat: | Existant | Largeur totale (m) | 3,7 | |
| Type de seuil: | Radier de pont | Epaisseur crête: | | |
| Hauteur de chute DH (m): | env. 0,15 | | | |
| Prof. fosse d'appel Hf (m): | env. 0,2 | | | |

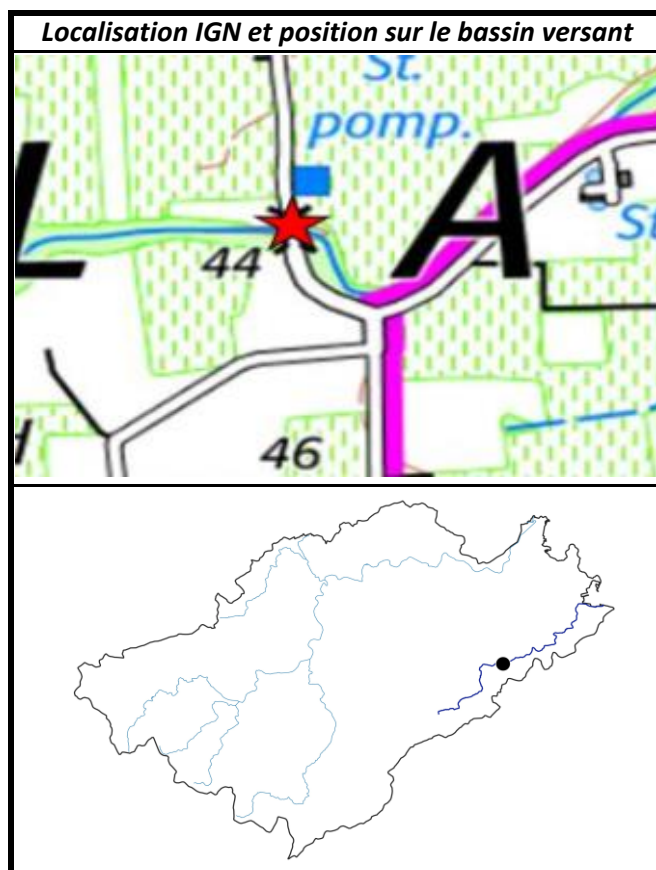
| Description de l'ouvrage | | | | |

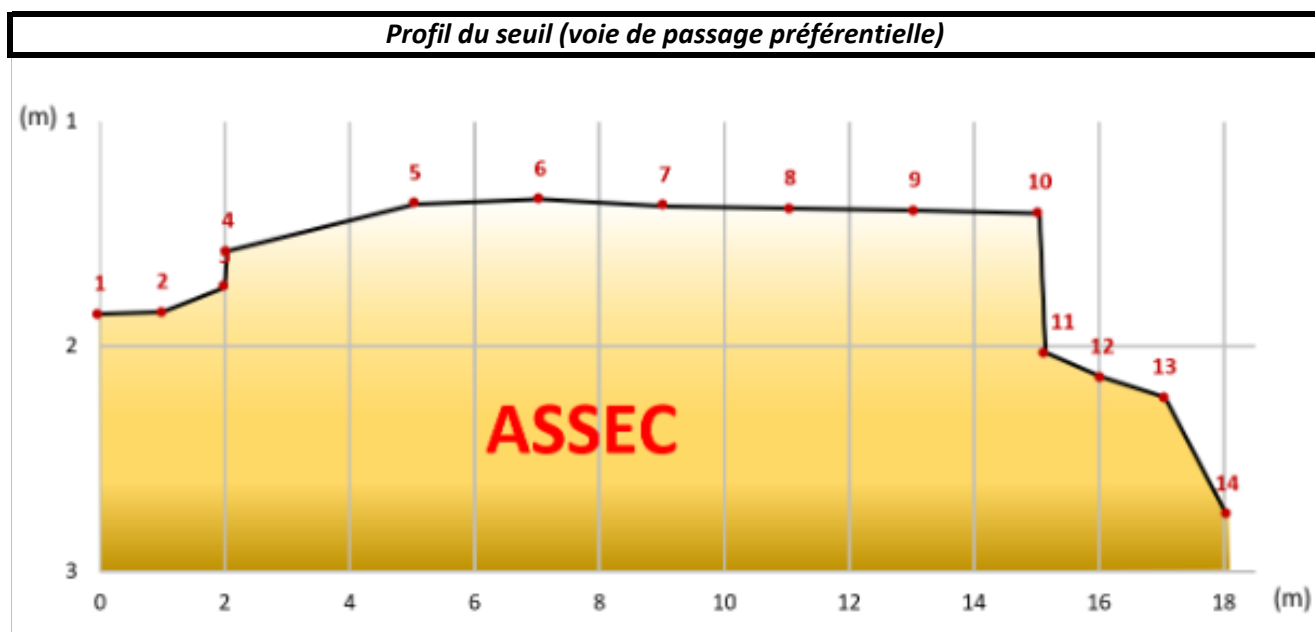
**Incidences hydromorphologiques :** Induit une importante marche régressive à l'aval du revêtement béton du fond de lit sous le pont

**Incidences écologiques :** Marche régressive à l'aval constituant vraisemblablement un blocage à la remontée piscicole par nage la plupart du temps
