## Seuil de la station de jaugeage

## Fiches obstacle - ROE45571 Seuil de la station de jaugeage

| Cours d'eau | Le Ripaud |
| N° ROE | ROE 45571 |

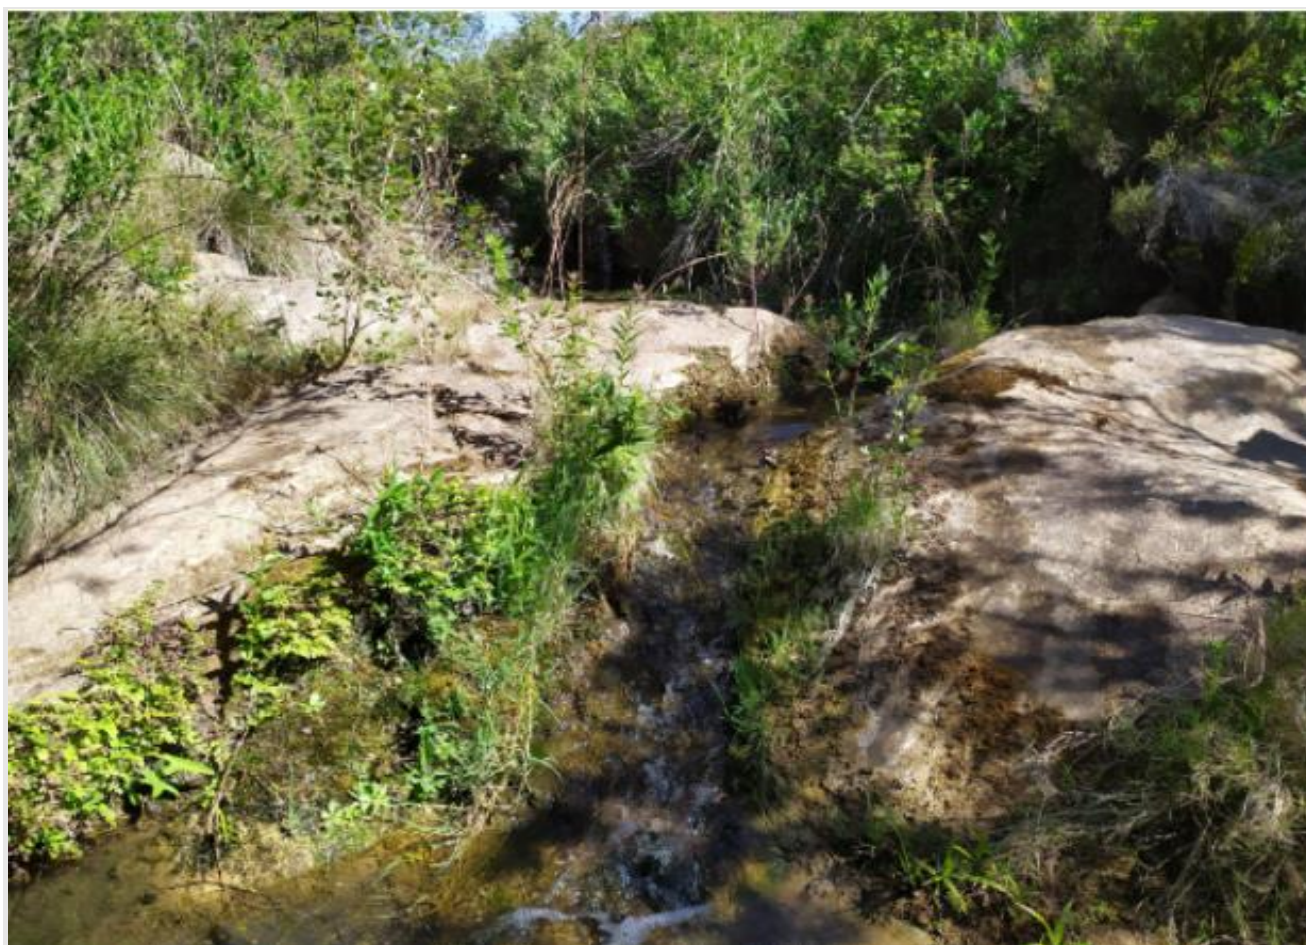
| Description de l'ouvrage | | | | |
|---|---|---|---|---|
| Etat: | Partiellement détruit | Largeur totale (m) | 4,9 | |
| Type de seuil: | Deversoir | Epaisseur crête: | | |
| Hauteur de chute DH (m): | 0,54 | | | |
| Prof. fosse d'appel Hf (m): | 0,34 | 0,51 | | |
| Tirant d'eau minimal voie de passage préférentielle H (m): | 0 | 0,02 | | |

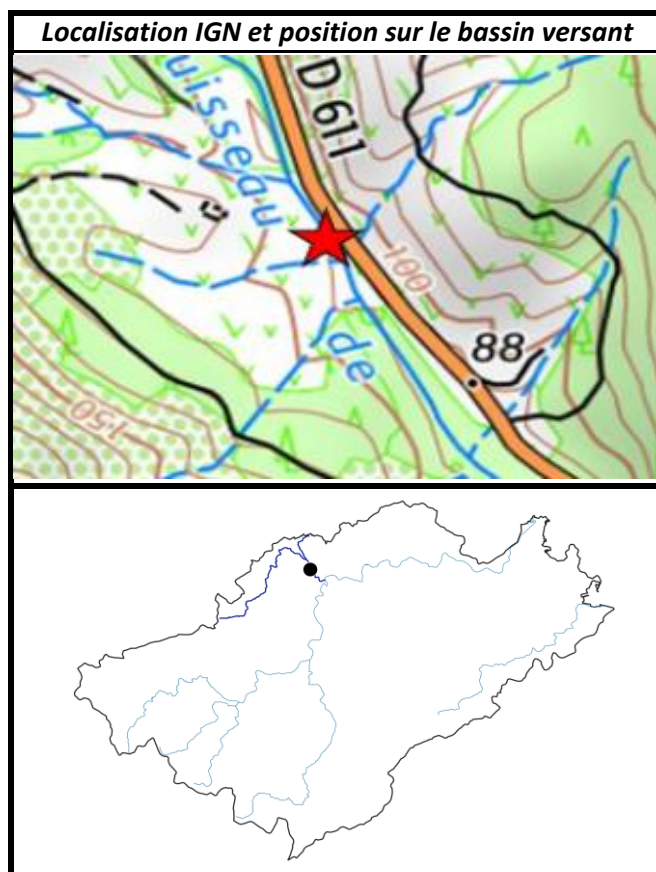
| Données administratives | |
|---|---|
| Franchissabilité | Infranchissable |

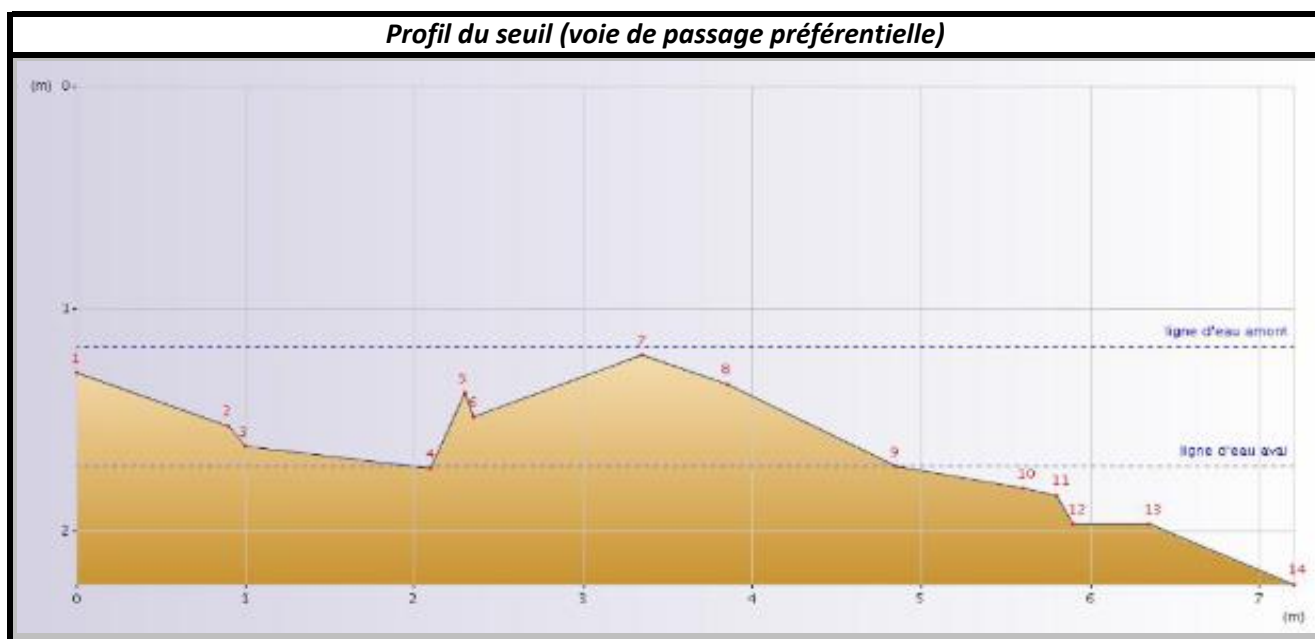
**Incidences hydrauliques** : Réhausse de la ligne d'eau en crue. Pas d'enjeux habités directement concernés mais enjeu routier à proximité avec la D611 qui longe l'ouvrage en rive gauche.

**Incidences hydromorphologiques** : Très limitées, zone de roche mère (dont est composé le seuil) et mur de soutènement de la RD611 accolé

**Incidences écologiques** : Seuil infranchissable par nage pour nos espèces repères locales
