# Suivi post-travaux Restauration du Salaison Synthèse du suivi 2021 à 2024

Réunion • 27 mars 2025

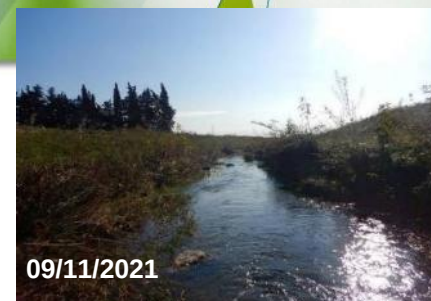
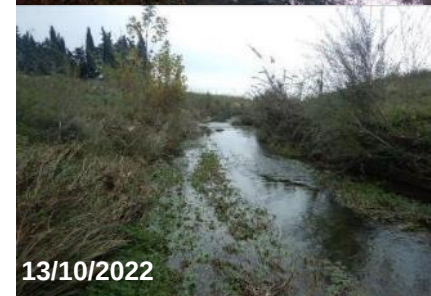
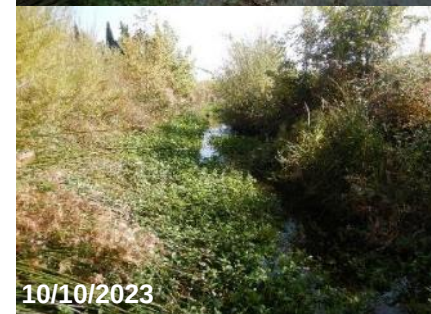
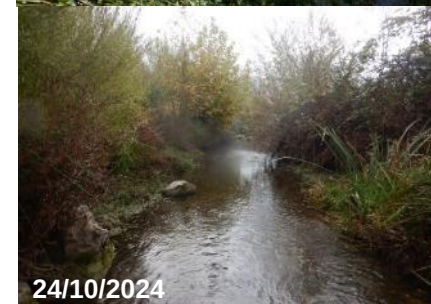
Zone restaurée – station de suivi aval

- **Le Salaison est un cours d'eau qui a subi d'importantes modifications morphologiques par le passé**
- **Une restauration nécessaire a été menée par le SIATEO puis la PAO Pays de l'Or Agglomération :**
  - Profil en travers
  - Ripisylve
  - Continuité piscicole
- **Afin d'évaluer les effets des travaux, un suivi pluriannuel a été mis en place (suivi minimum scientifique des opérations de restauration) :**
  - 3 stations de mesures
  - 4 années de suivi
  - Qualité de l'eau, hydrobiologie, hydromorphologie et suivi faune et flore

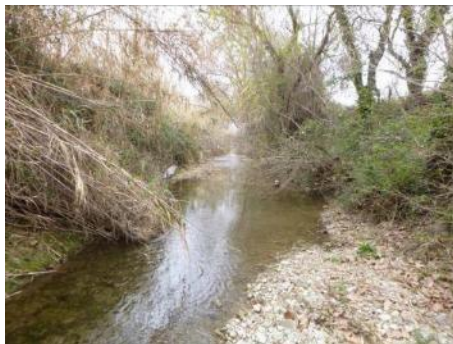
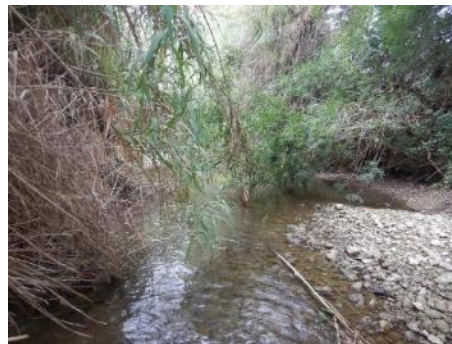
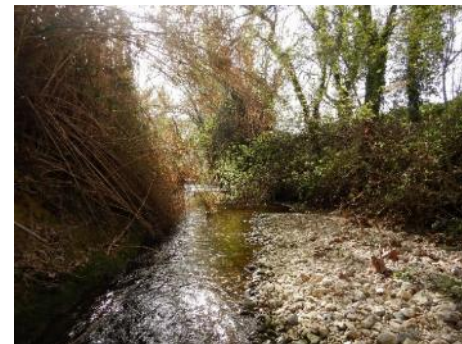
## Station 1 : Témoin non altérée 06001193

- Ripsisylve fournie = ombrage
- Berges abruptes
- Canes de Pce
- Zone d'érosion

Evolution 2021-2024  
Pas d'évolution de  
l'aspect général

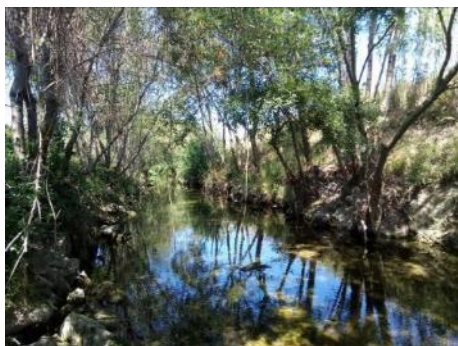
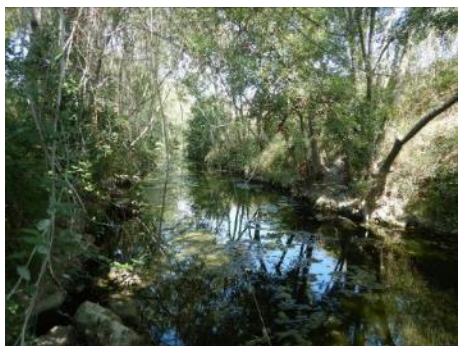
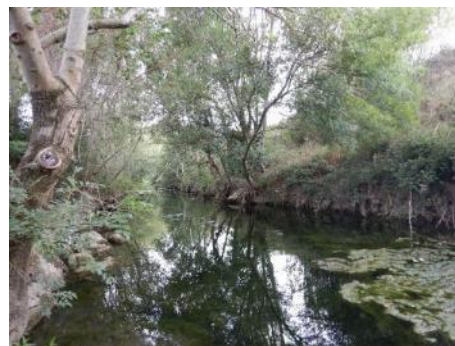
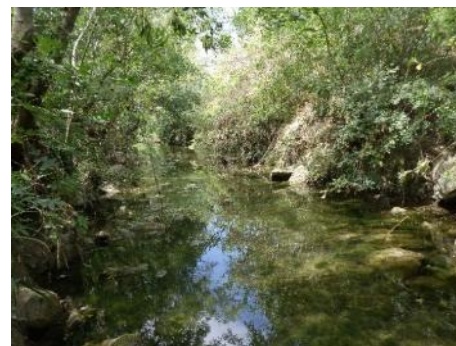
## Station 2 : Témoin altérée non restaurée 06001194

- Ripisylve clairsemée
- Berges abruptes
- Cannes de Pce
- Enrochements

Evolution 2021-2024  
Pas d'évolution de  
l'aspect général

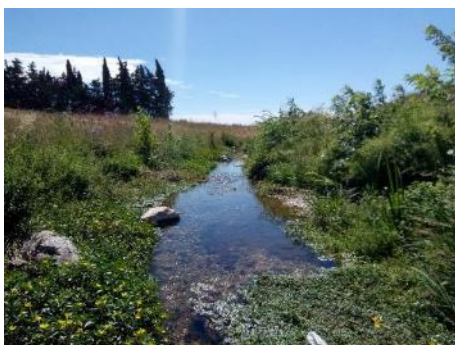
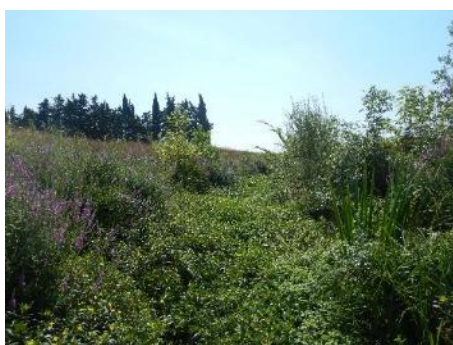
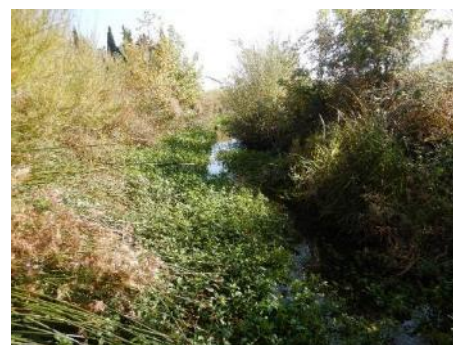
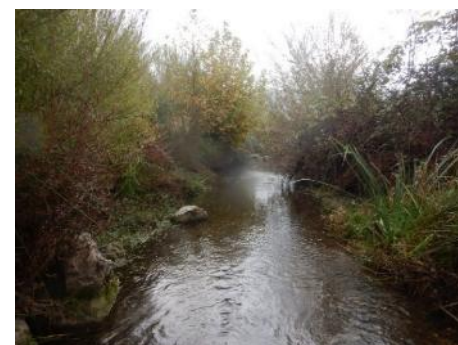
## Station 3 : Station restaurée 06001195

- Ripisylve absente, éclairciment
- Lits emboîtés
- Plantations
- Remaniements récents berges

Evolution 2021-2022  
Reprise de la végétation en pied de berge

Evolution 2022-2023  
Reprise plus nette encore de la végétation en pied de berge

Evolution 2023-2024  
Végétation arbustive et hélophytes denses  
Lit d'étiage uniquement

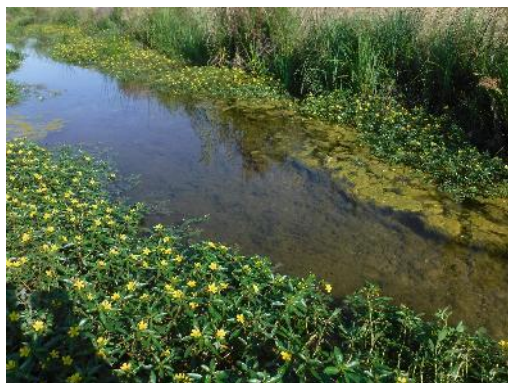
Proliférations algues - aout 2021

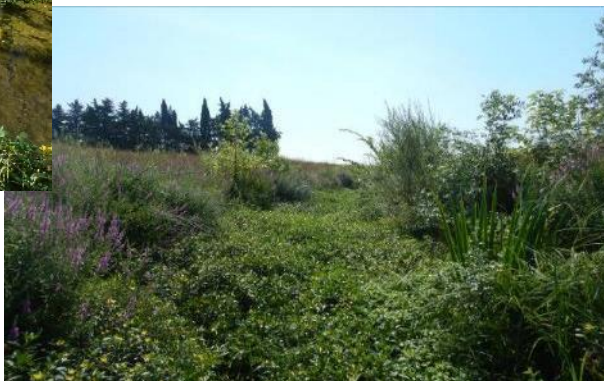
Envahissement par la jussie - juillet 22

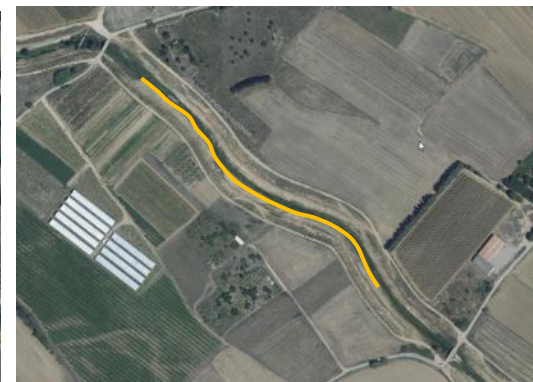
Station restaurée

En 2024, à la station restaurée 2 mesures CarHyCE réalisées :

- plein bord 30m (identique 2021)
- plein bord 7m (lit d'étiage)

Objectif : meilleure mise en évidence des modifications de la **bande active**.

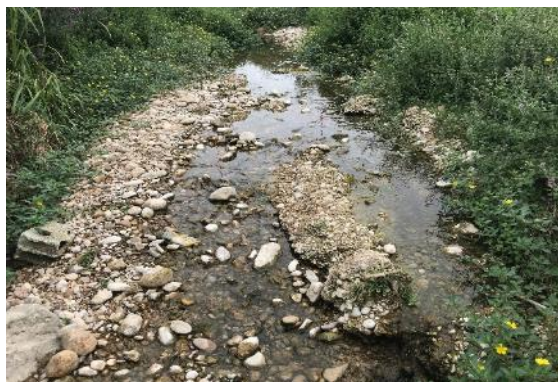
Zones de dépôts et traces d'érosion

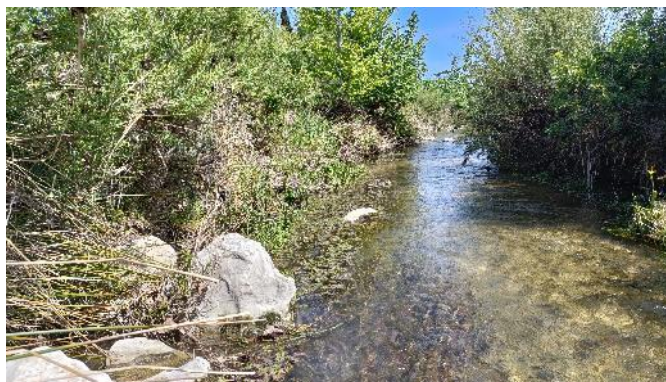
Végétation arbustive développée

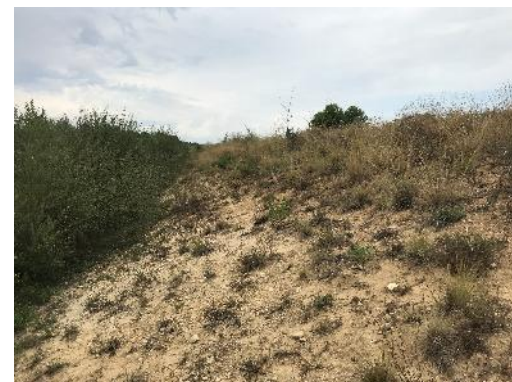
Végétation limitée en haut de berge

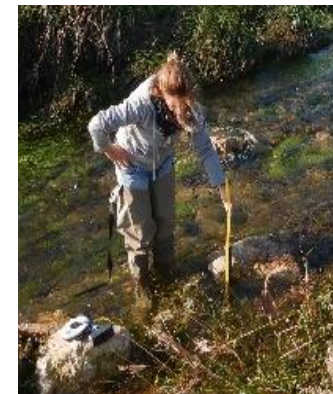
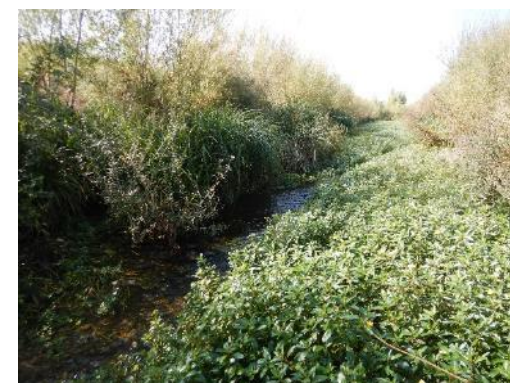
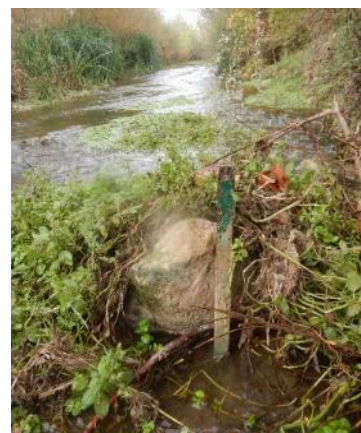
Dépôts de sédiments fins favorisés par les herbiers (Jussie)

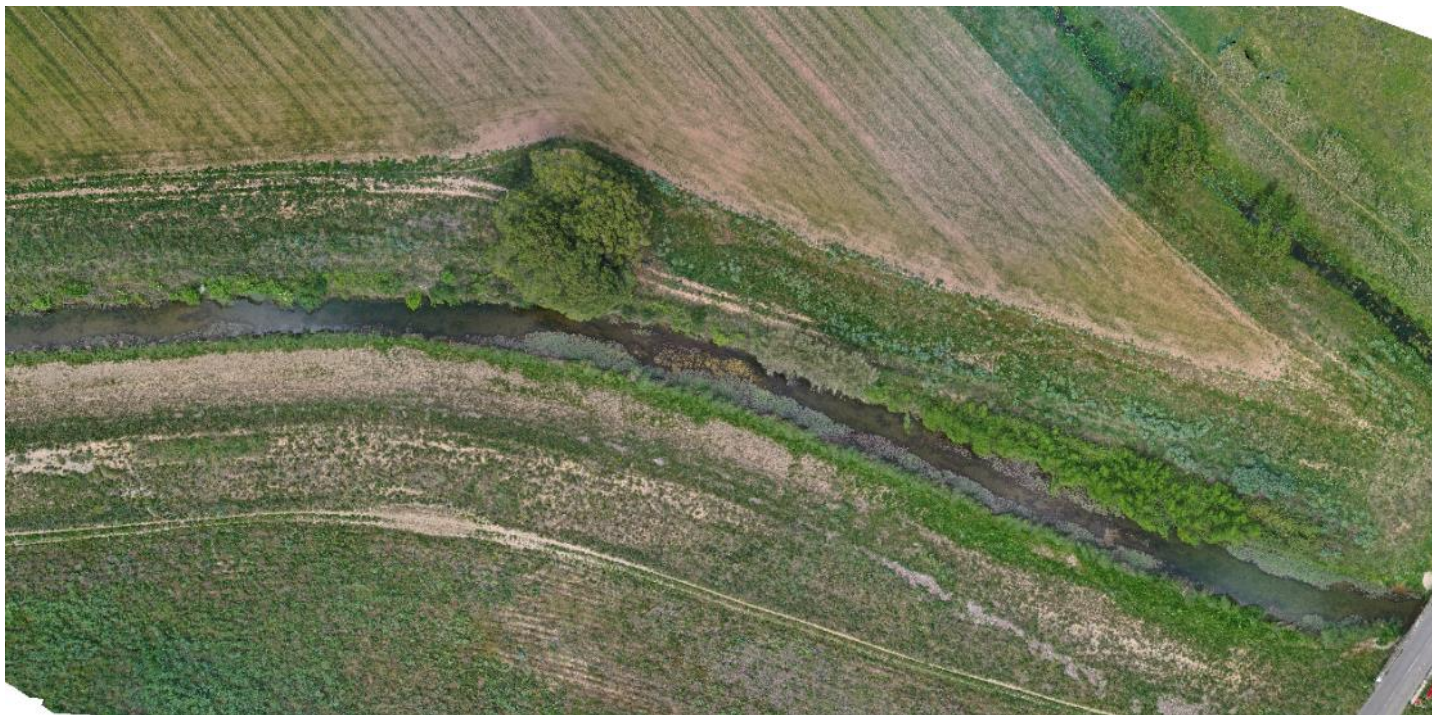
**Peu d'évolutions dans ce secteur**

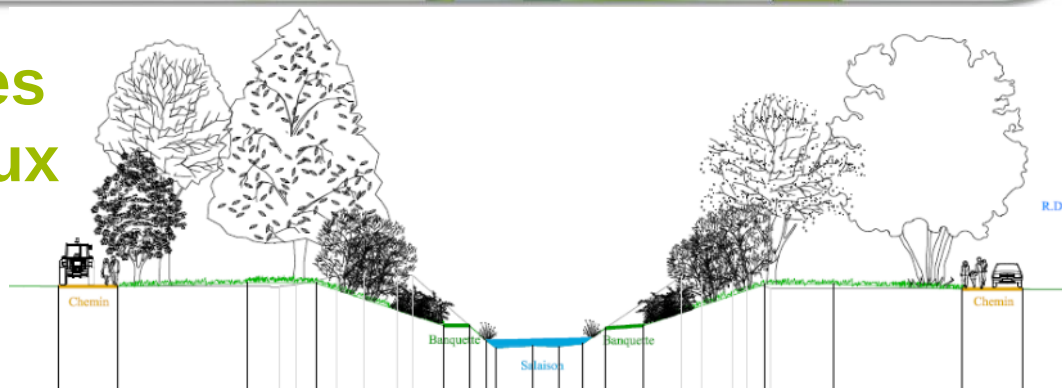
### Travaux réalisés et objectifs

| <ul style="list-style-type: none"> <li><b>Profil en travers</b></li> </ul> | <p>Création d'un lit à 2 niveaux : lit élargi et lit d'étiage</p> | <ul style="list-style-type: none"> <li>- Maintien capacité hydraulique</li> <li>- Adoucissement des berges : amélioration des habitats, trame turquoise</li> <li>- Création d'une bande active de 3 m de large : activation des processus morphogènes, diversification des habitats aquatiques</li> </ul> |
| <ul style="list-style-type: none"> <li><b>Amélioration de la qualité de la ripisylve</b></li> </ul> | <p>Plantations dans le lit d'étiage, sur les berges et en haut de berge</p> <p>Destruction des espèces invasives</p> | <ul style="list-style-type: none"> <li>- Développement d'une ripisylve diversifiée avec essences arbustives et arborescentes : ombrage et habitats, qualité de l'eau (O2 et température), trame turquoise</li> <li>- Création d'une bande tampon de 15 m de large pour limiter le transfert des polluants agricoles : qualité de l'eau (N et P, pesticides)</li> </ul> |
