COMMUNES DE PEROUSE CHEVREMONT

Fonctionnement des réseaux
d'assainissement des agglomérations
de Pérouse et Chèvremont et étude
des eaux claires parasites

RAPPORT DE PHASE 3

ENQUETES DE BRANCHEMENT : CONTRÔLES DE CONFORMITE

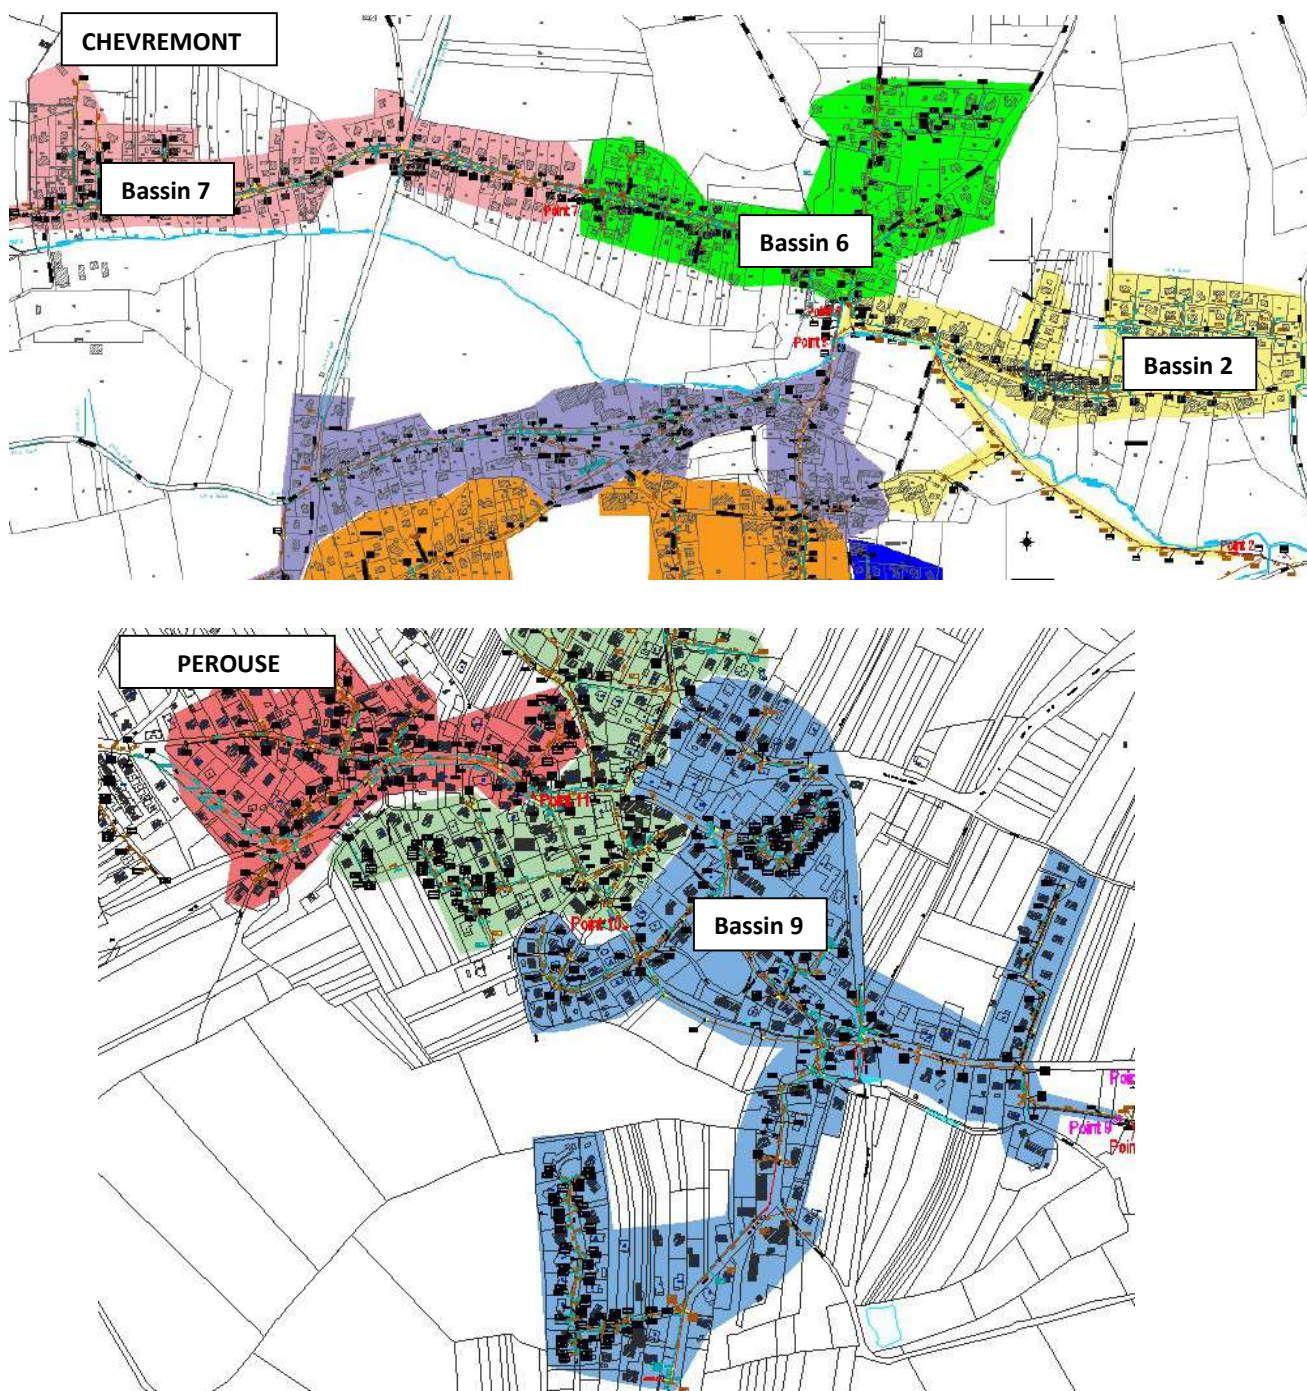
Figure 1 : Localisation des enquêtes de conformité

Les enquêtes ont été privilégiées au niveau des bassins présentant des déficits de collecte et des surfaces actives importantes :

- Bassin 2 à CHEVREMONT (53 logements type pavillon < 4 EH + 2 établissements > 4 EH)
- Bassin 6 à CHEVREMONT (65 logements type pavillon < 4 EH + 5 établissements > 4 EH)
- Bassin 7 à CHEVREMONT (75 logements type pavillon < 4 EH)
- Bassin 9 à PEROUSE (151 logements type pavillon < 4 EH + 2 établissements > 4 EH)

Soit un total de 344 logements type pavillon < 4 EH + 9 établissements > 4 EH.

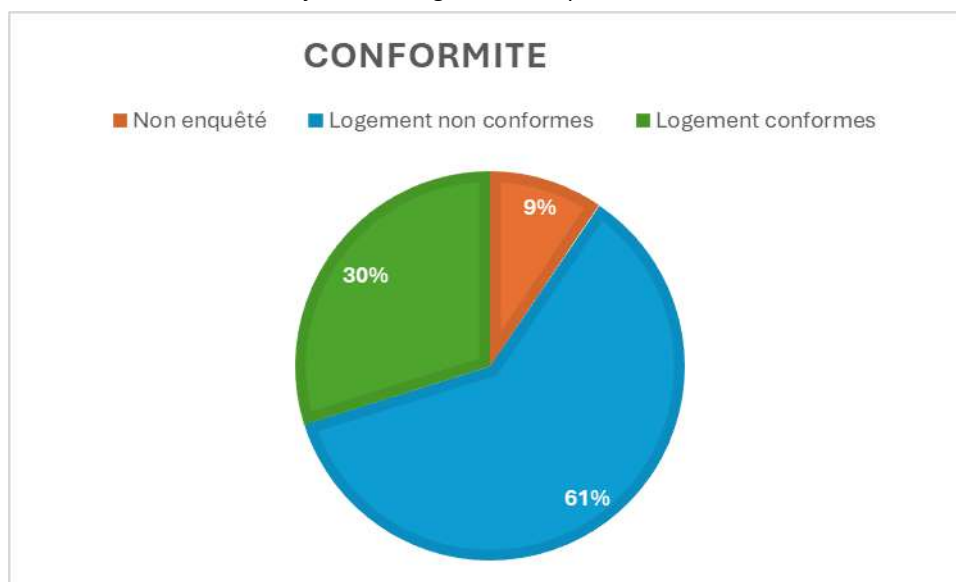
Figure 3 : Conformité des branchements sur la commune de Chèvremont

Sur la commune de Chèvremont, la majorité des logements enquêtés est conforme.

59 logements sont conformes et n'auront pas de travaux à réaliser en domaine privé, soit 33% des logements enquêtés.

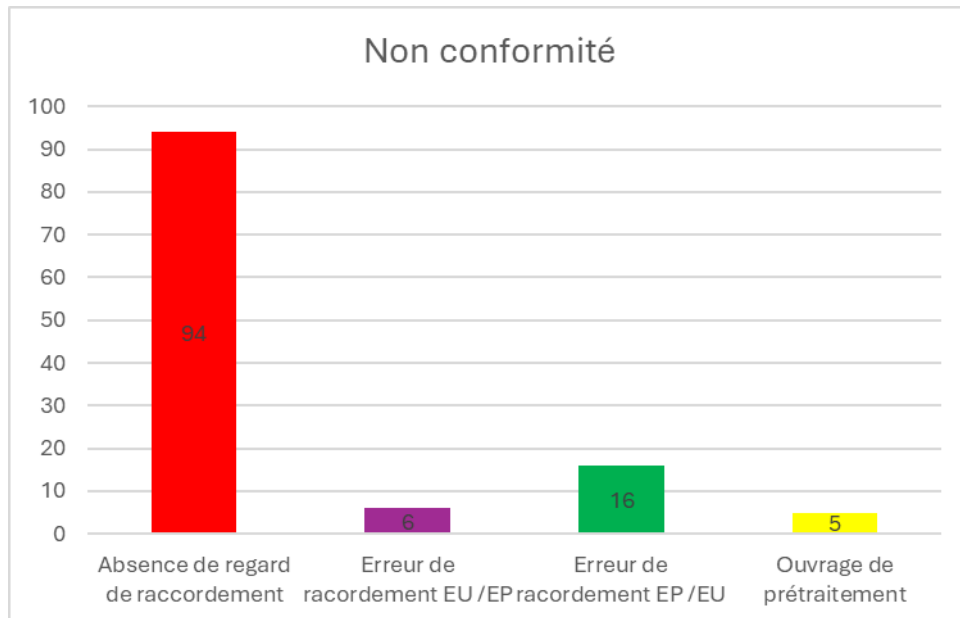
Figure 4 : Cause de non-conformité

121 logements sur les 179 enquêtés ne sont pas conformes (soit 67% des logements enquêtés).

- **Aux inversions de branchements (18% des maisons non conformes et 12% des logements enquêtés) :**
 - o Au rejet des eaux usées vers le milieu naturel ou le réseau pluvial (6 logements)
 - o Au rejet des eaux pluviales dans le réseau d'eaux usées (16 logements)
- A la présence d'un prétraitement avant le rejet au réseau (5 ouvrages)
- L'absence de boîte de raccordement ou la non-étanchéité du regard de visite (94 logements)

16 logements rejettent tout ou partie de leurs eaux usées vers le réseau d'eaux pluviales ou le milieu naturel.

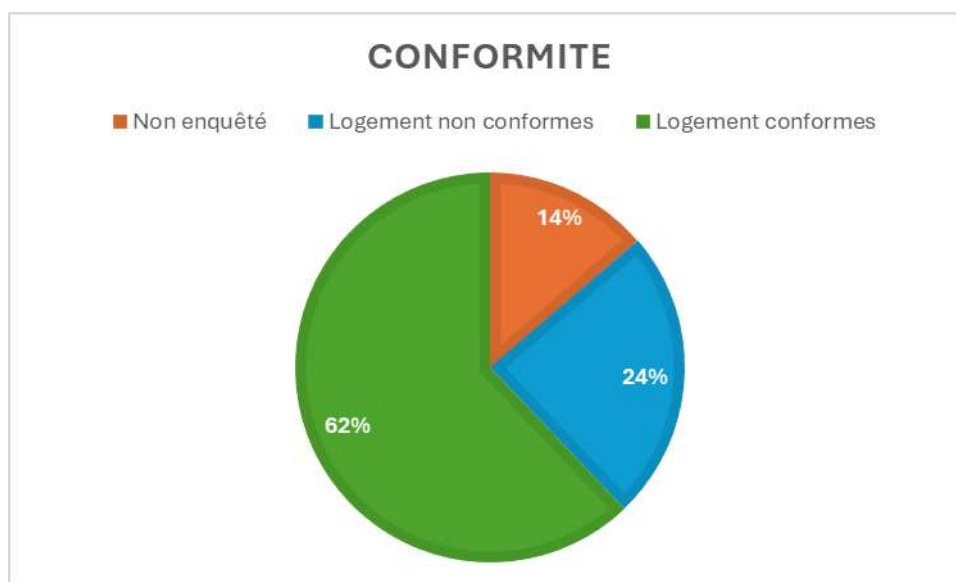
Figure 7 : Conformité des branchements sur la commune de Pérouse

Les logements enquêtés sont pour la majorité non conformes à la réglementation, si l'on tient compte de l'absence ou de la non-conformité des boîtes de branchements.

95 logements sont conformes et n'auront pas de travaux à réaliser en domaine privé, soit 72%des logements enquêtés.

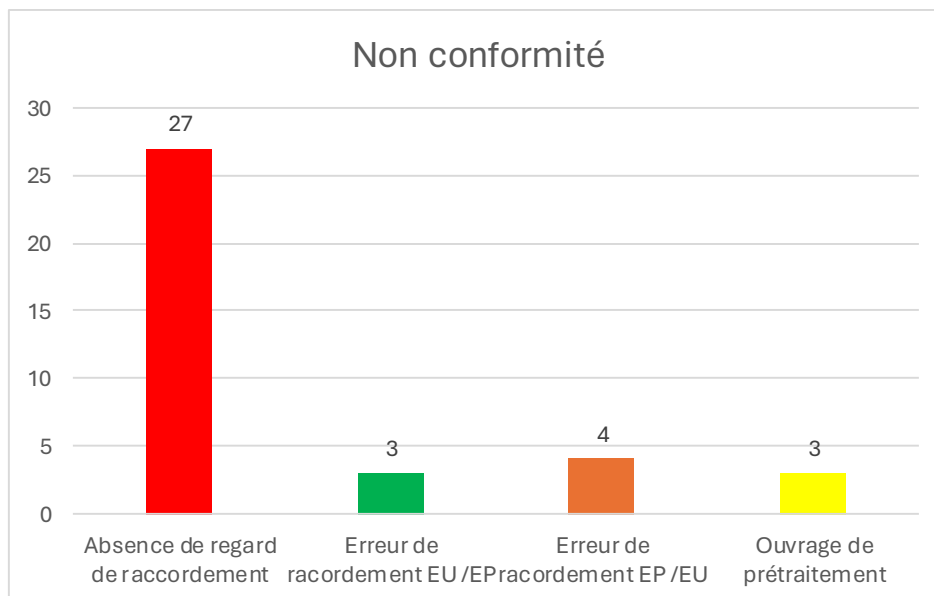
Figure 8 : Cause de non-conformité

37 logements sur les 132 enquêtés ne sont pas conformes (soit 28%des logements enquêtés).

- **Aux inversions de branchements (19% des maisons non conformes et 5% des logements enquêtés) :**
 - o Au rejet des eaux usées vers le milieu naturel ou le réseau pluvial (3 logements)
 - o Au rejet des eaux pluviales dans le réseau d'eaux usées (4 logements)
- A la présence d'un prétraitement avant le rejet au réseau (3 ouvrages)
- L'absence de boîte de raccordement ou la non-étanchéité du regard de visite (27 logements)

Les eaux usées et pluviales ne sont pas toujours séparées en domaine privé en cas de rejet au réseau séparatif.

3 logements rejettent tout ou partie de leurs eaux usées vers le réseau d'eaux pluviales ou le milieu naturel.

Un grand nombre d'habitations ne sont pas équipés de regards de branchement aussi bien pour les eaux usées que pour les eaux pluviales.
