Bassin de collecte

Communes concernées :	Saint-Genis-sur-Menthon
Nom du système d'assainissement :	Bourg

Analyse des collecteurs

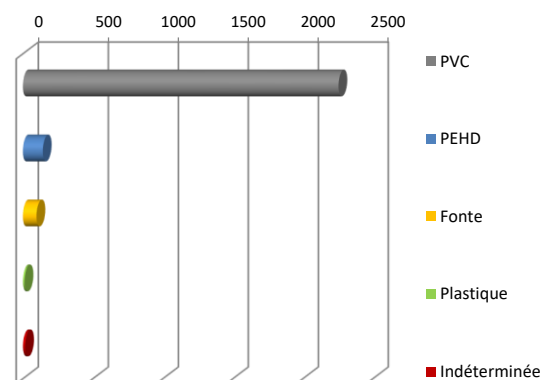
Nature des collecteurs (hors fossé)

Nature	Séparatif EU (m)	Séparatif EP (m)	Unitaire (m)	Total (m)	%
PVC	2099	156	0	2254	89.4%
PEHD	142	0	0	142	5.6%
Fonte	97	0	0	97	3.8%
Plastique	0	12	0	12	0.5%
Indéterminée	16	0	0	16	0.6%
Total	2354	167	0	2521	100%

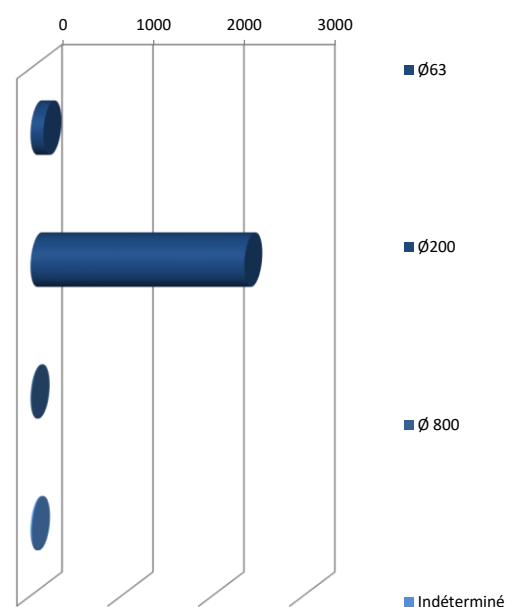
Diamètre des collecteurs (hors fossé)

Diamètre	Séparatif EU (m)	Séparatif EP (m)	Unitaire (m)	Total (m)	%
Ø63	142	0	0	142	5.6%
Ø200	2195	156	0	2351	93.3%
Ø 800	0	12	0	12	0.5%
Indéterminé	16	0	0	16	0.6%
Total	2354	167	0	2521	100%

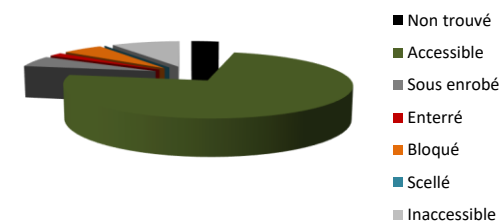
Accessibilité	Séparatif EU	Séparatif EP	Unitaire	Total	%
Non trouvé	2	0	0	2	3.7%
Accessible	39	1	0	40	74.1%
Sous enrobé	3	0	0	3	5.6%
Enterré	1	0	0	1	1.9%
Bloqué	3	0	0	3	5.6%
Scellé	0	0	0	0	0.0%
Inaccessible	5	0	0	5	9.3%
Total	53	1	0	54	100%

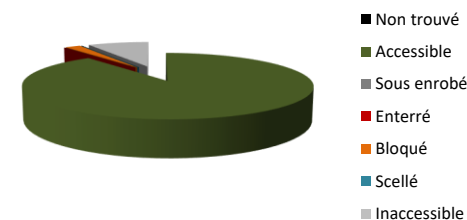
Accessibilité	Séparatif EU	Séparatif EP	Unitaire	Total	%
Non trouvé	0	0	0	0	0.0%
Accessible	43	0	0	43	89.6%
Sous enrobé	0	0	0	0	0.0%
Enterré	0	0	0	0	0.0%
Bloqué	1	0	0	1	2.1%
Scellé	0	0	0	0	0.0%
Inaccessible	4	0	0	4	8.3%
Total	48	0	0	48	100%
