UMR 5600 EVS

Evolution de la dynamique fluviale de l'Ain dans sa basse vallée entre 2012 et 2021

26/03/2025

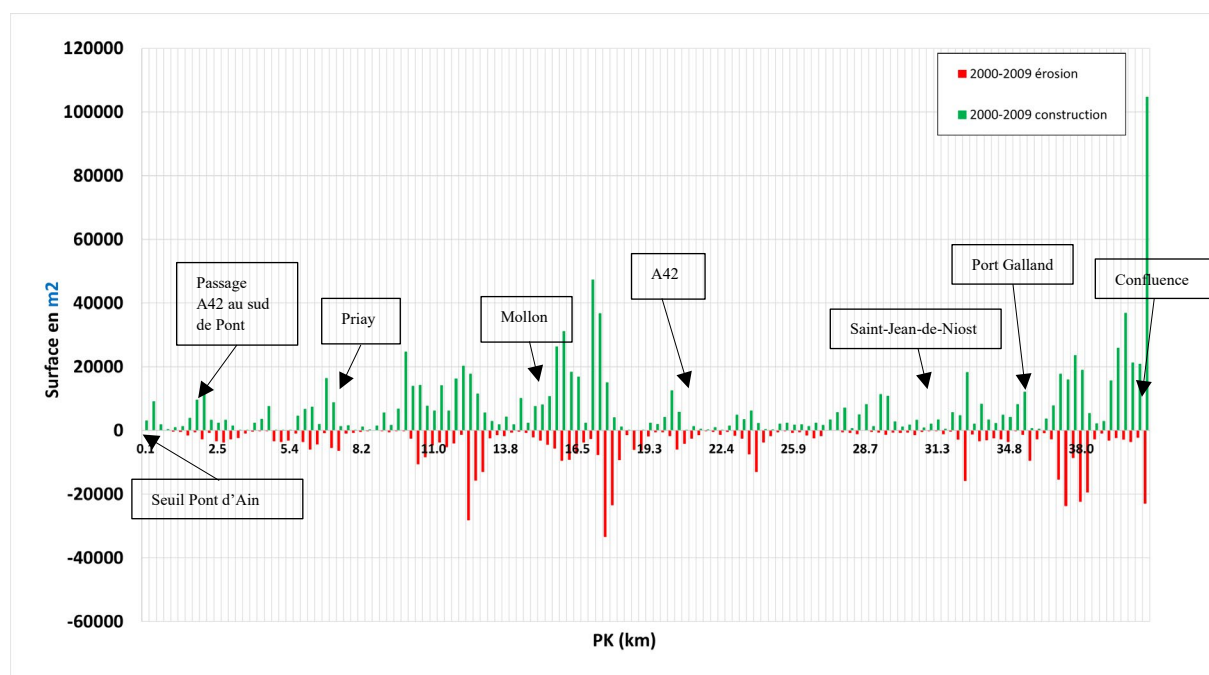
Figure 6 : Erosion et construction latérales par section de 250 m sur la rivière Ain dans sa basse vallée pour la période 2000-2009

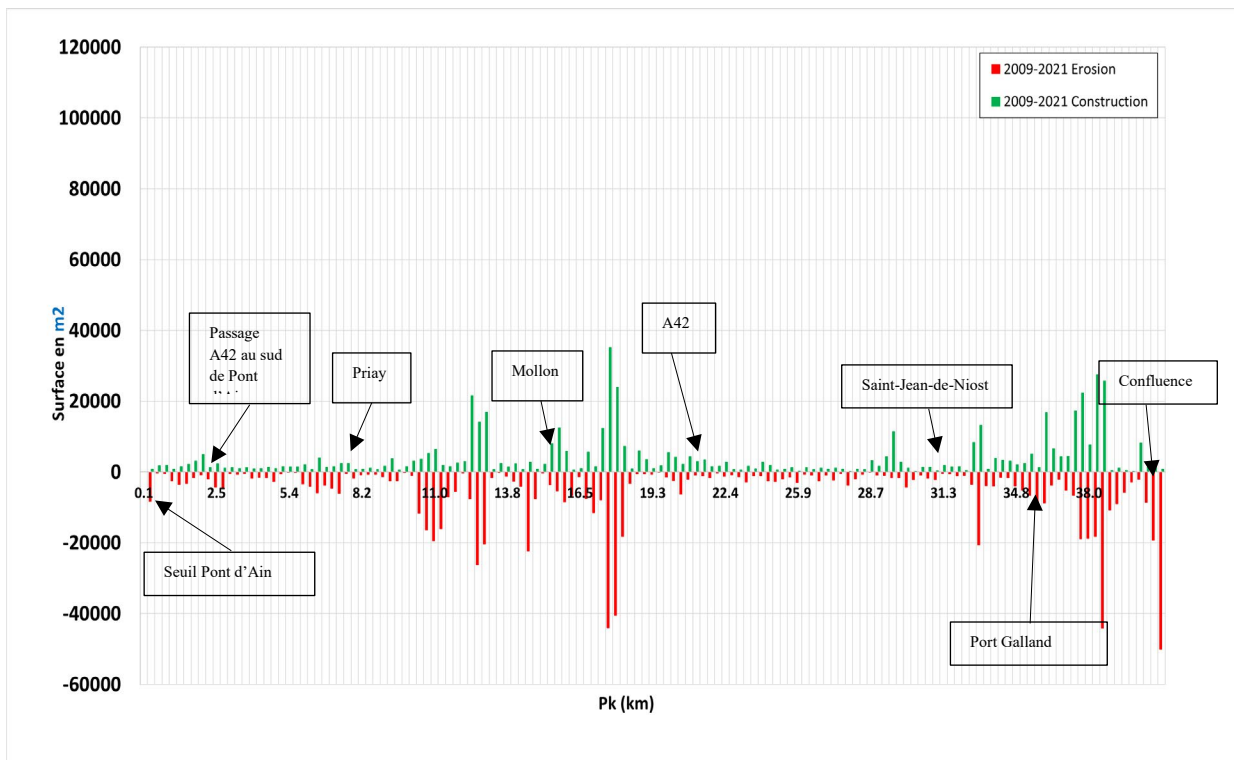
Figure 7 : Erosion et construction latérales par section de 250 m sur la rivière Ain dans sa basse vallée pour la période 2009-2021

Pour la période 2009-2021 (Figure 7) les zones dynamiques et faiblement dynamiques sont restées les mêmes par rapport à celles de la période 1999-2009. Cependant, dans l'ensemble, l'érosion est devenue supérieure à la construction. En effet la construction a fortement diminué et l'érosion a légèrement augmenté (Figure 5). La répétition des crues morphogènes entre 2018 et 2021 est la principale cause de cette légère augmentation de l'érosion des berges et les crues étant récentes, le processus de réinstallation de la végétation n'est sans doute pas encore abouti. À la confluence, la construction dominante durant la période 2000-2009 a laissé place à une érosion qui s'est accentuée avec dans le même temps une diminution de la construction. La confluence a vu sa dynamique latérale se réactiver.

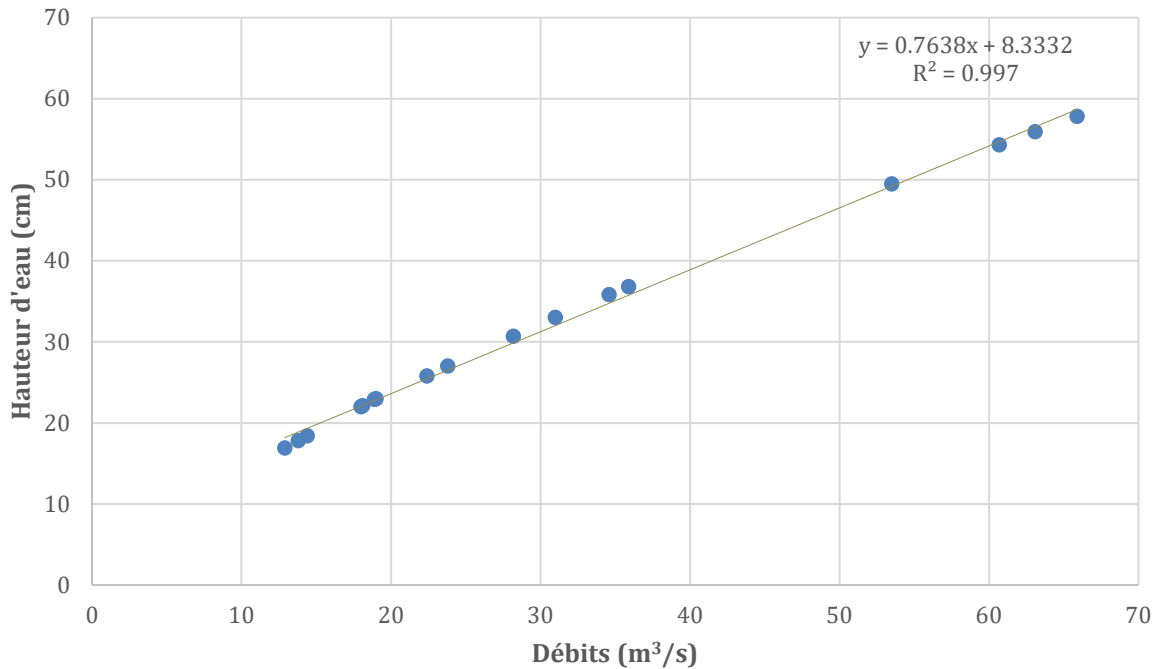
Figure 8 : Hauteur d'eau en fonction du débit à la station de Chazey-sur-Ain

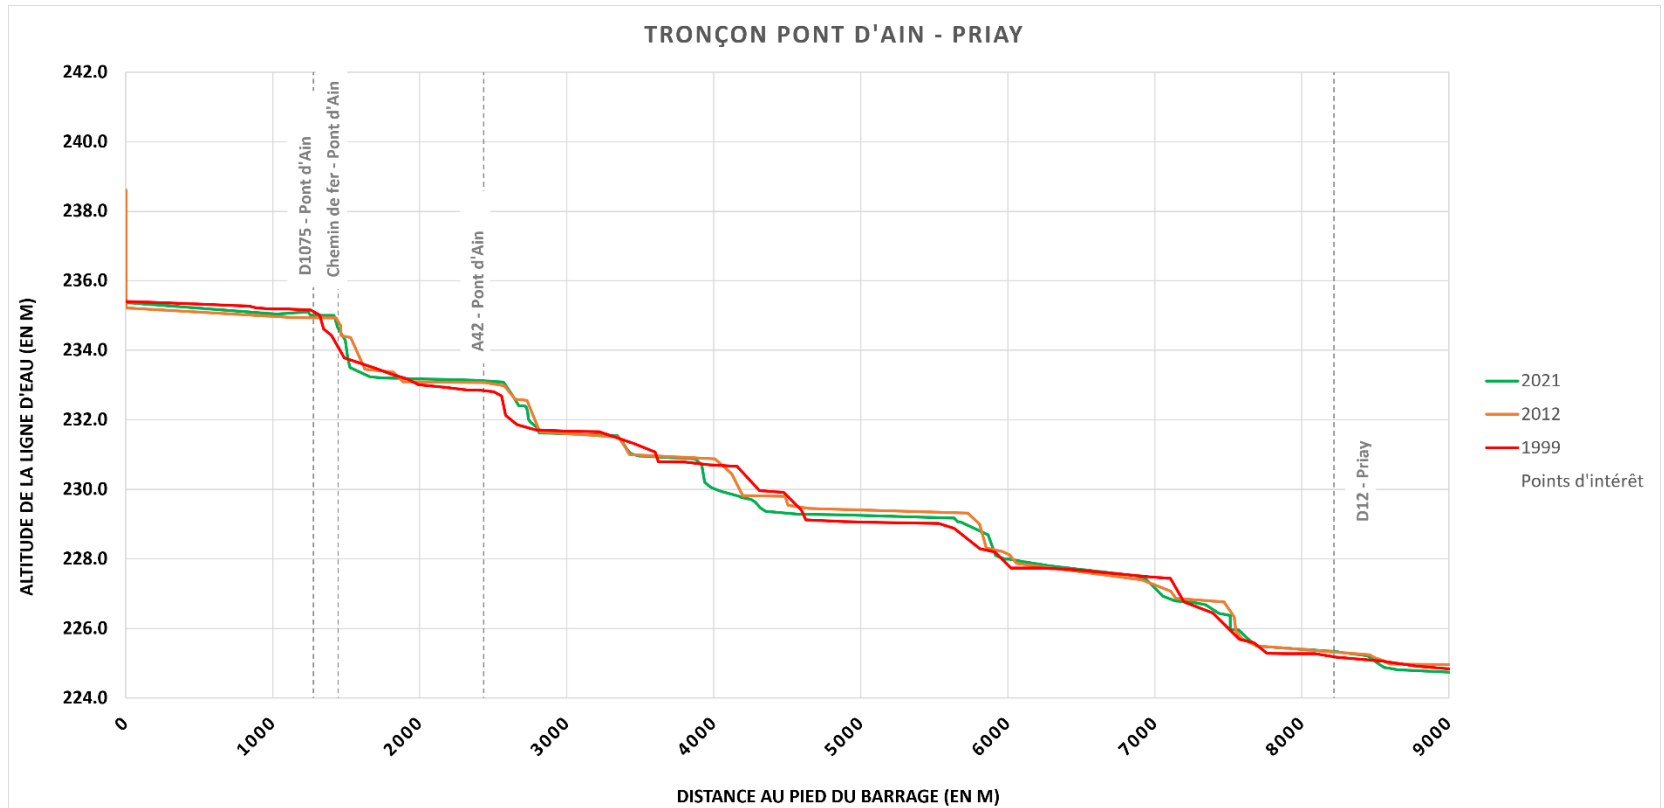
Figure 10 : Altitude de la ligne d'eau tronçon pont d'Ain Priay en 1999 , 2012 et 2021

Ci-dessous vous trouverez les graphiques de variation d'altitude de la ligne d'eau en 1999, 2012 et en 2023 de la basse vallée de l'Ain, depuis le seuil de pont d'Ain à la confluence avec le Rhône. Toutes les lignes d'eau ont été projetées sur l'axe médian de 2012. Voir la Figure 10, Figure 11, Figure 12, Figure 13, Figure 14, Figure 15. L'analyse des différentes lignes d'eau a lieu à travers les Figure 17 et Figure 16.

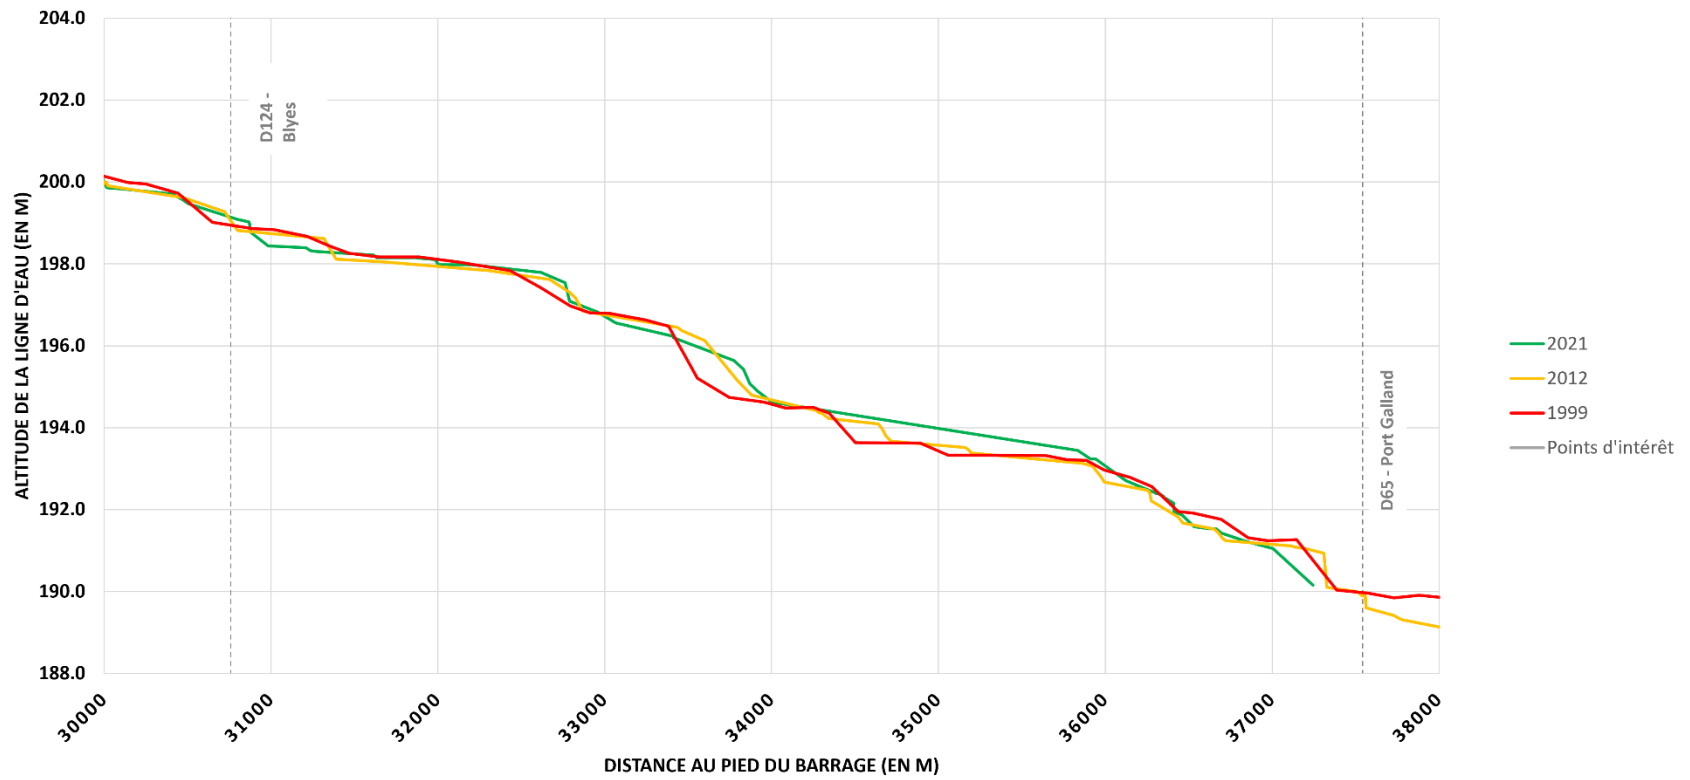
Figure 14 : Altitude de la ligne d'eau tronçon Blyes-Port Galland en 1999, 2012 et 2021

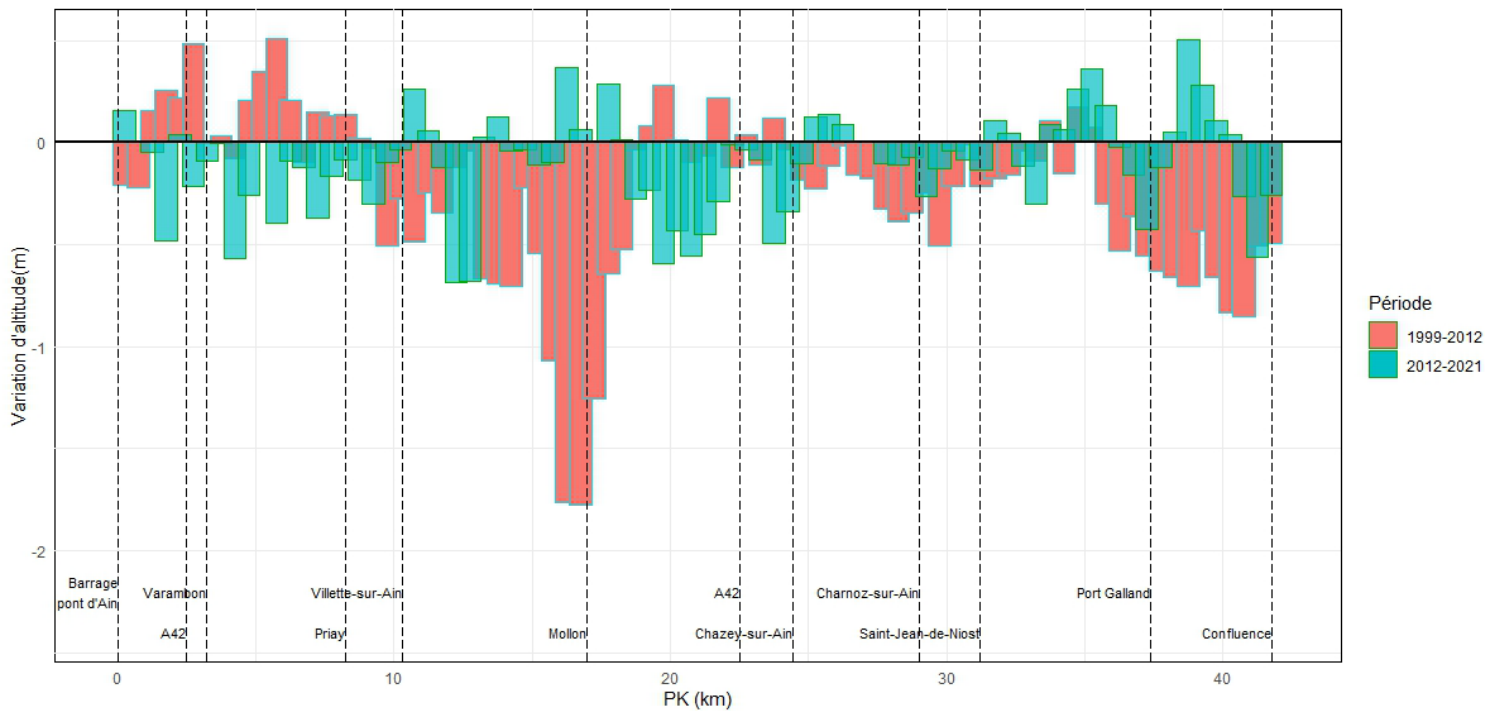
Figure 17 : Différence d'altitude moyenne par section de 500 mètres de la ligne d'eau le long de l'axe médian de l'Ain de 2012 entre la période 1999-2012 et 2012-2021. Ce lissage des valeurs sur 500 m permet de ressortir de façon quantitative les variations d'altitudes de la ligne d'eau entre ces deux périodes.

Le fond du lit s'est globalement exhaussé sauf au niveau de la confluence où la ligne d'eau a continué à diminuer. Cet exhaussement atténue l'incision observée antérieurement et s'explique d'une part par les apports amont (Tableau 3) et d'autre part par le développement d'une courbe importante à l'aval du pont de Port Galland qui favorise le dépôt.

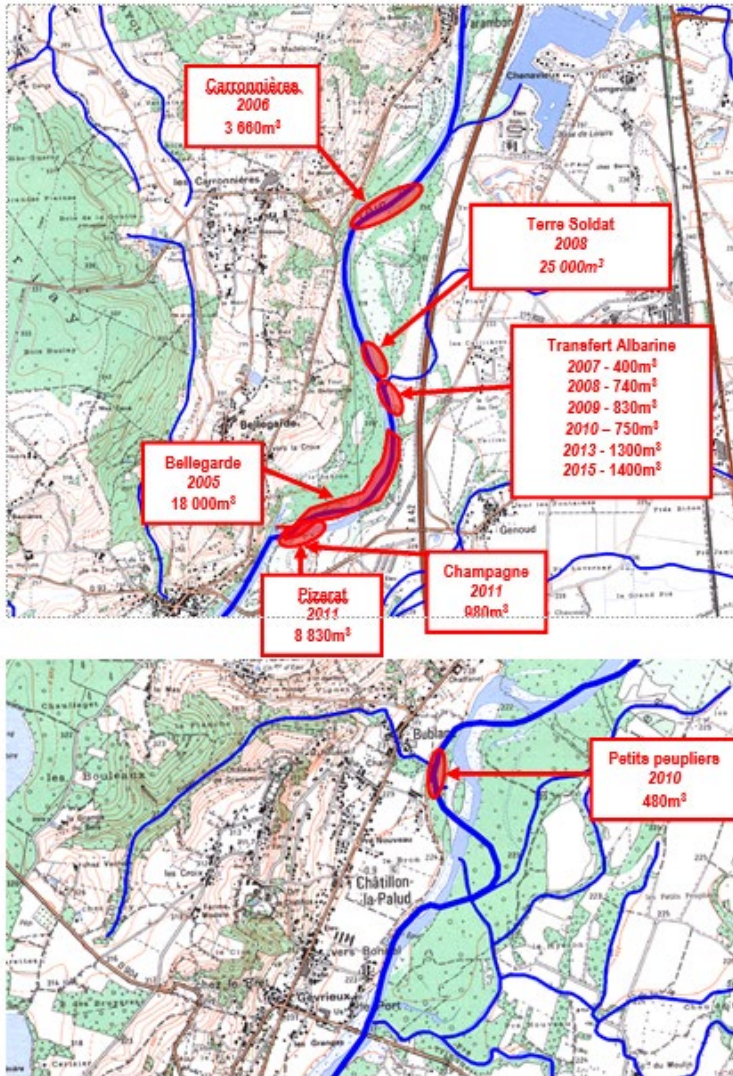
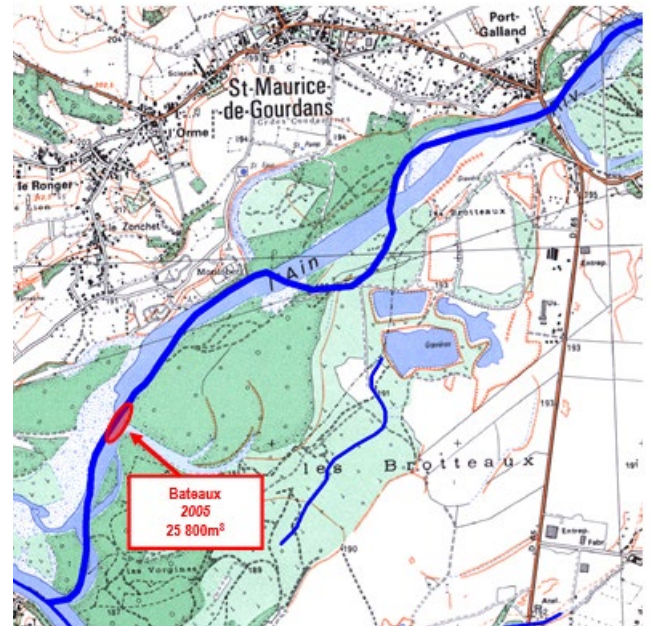
Annexe 3: Secteurs de réintroduction des matériaux (Tracé de la rivière d'Ain : 2009 ; Fond IGN : 1994, SR3A 2023)
