**ASSISTANCE À MAÎTRISE D'OUVRAGE**

**CARACTÉRISATION DE DEUX ANCIENNES  
DÉCHARGES AU BORD DE LA RIVIÈRE D'AIN**

**DIAGNOSTIC- SITE DE VILLETTE-SUR-AIN**

Février 2024

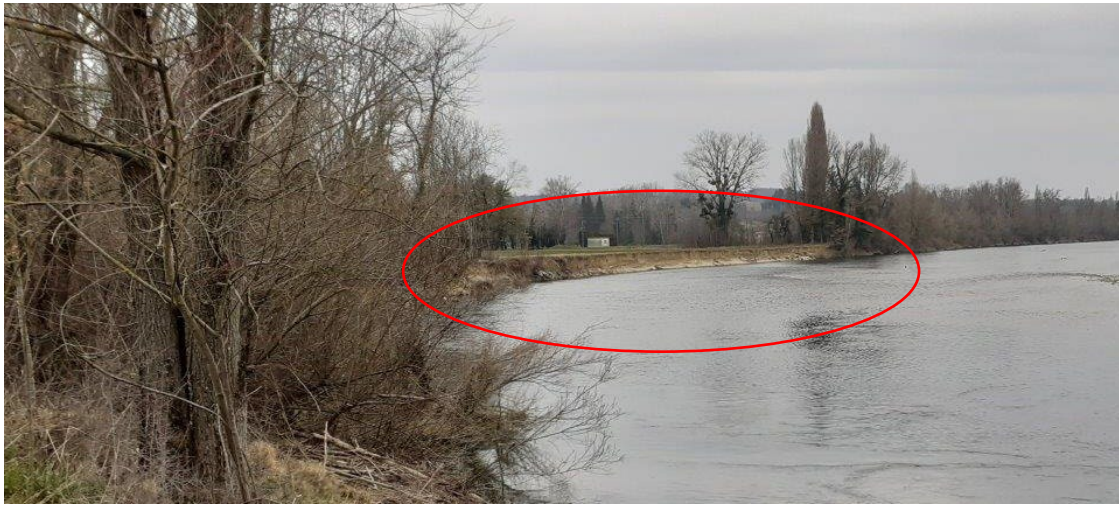
Figure 6 : Erosions de berges le long des champs 100 m en amont du site

Le secteur amont présente des érosions importantes qui se traduisent par la présence de talus subverticaux le long des champs amont, et des anses d'érosions en partie Nord du site. Les berges du secteur sont irrégulièrement boisées et localement confortées par génie végétal (travaux de 2009).

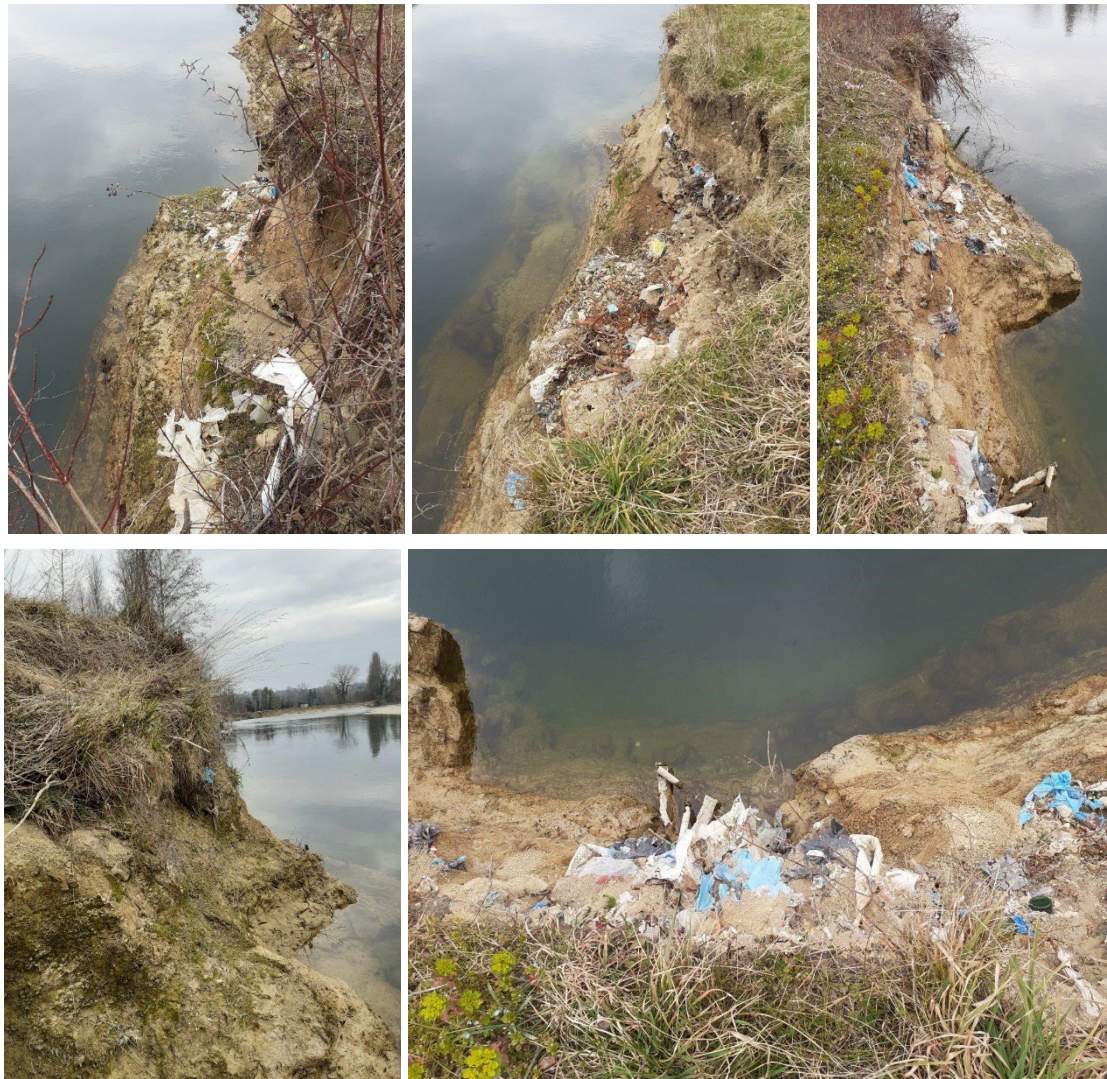
Figure 8 : Erosions de berges en partie Sud du site

Les déchets ont été essentiellement mis à jour sur la partie Sud de la zone d'étude, où les berges ne sont pas investies de végétations. Il est à noter que la bathymétrie du fond de l'Ain semble profonde au contact des berges.

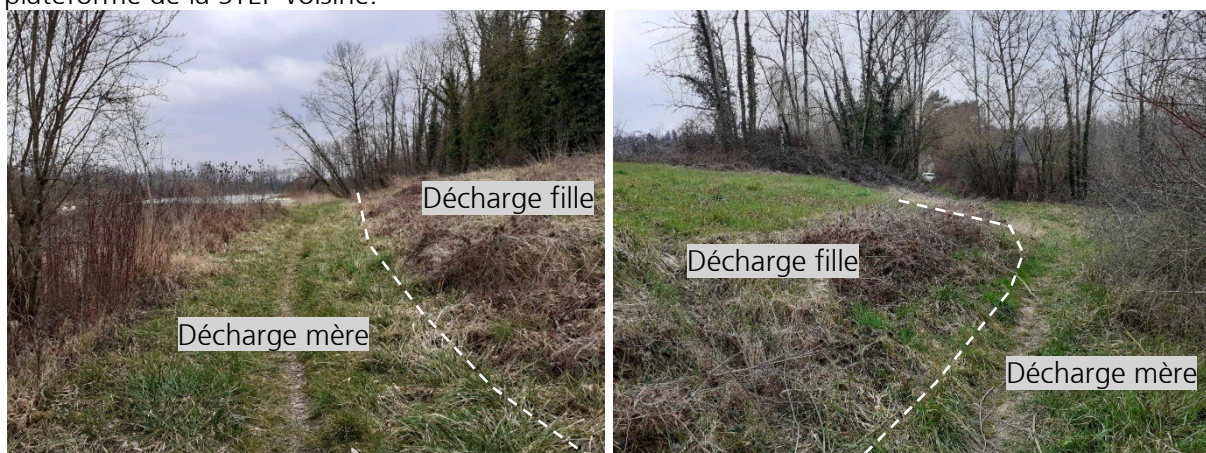
Figure 9 : Vues générales de la limite entre les décharges mère et fille

Le toit de la décharge mère forme une plateforme plus ou moins plane de quelques mètres de large (jusqu'à une dizaine de mètres). Le talus formé par la décharge fille rejoint le niveau de la plateforme de la STEP voisine.

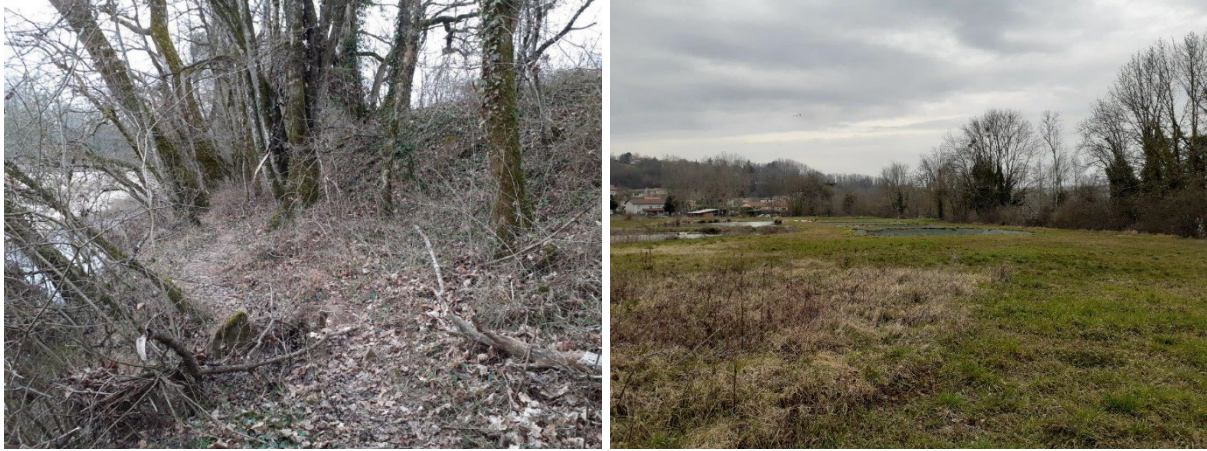
Figure 10 : Vue générale de la limite Sud du site (gauche) et de la STEP (droite)

Enfin, la STEP et son environnement immédiat côté Ain sont relativement plats et enherbés, sans désordres apparents (Figure 10 - droite).

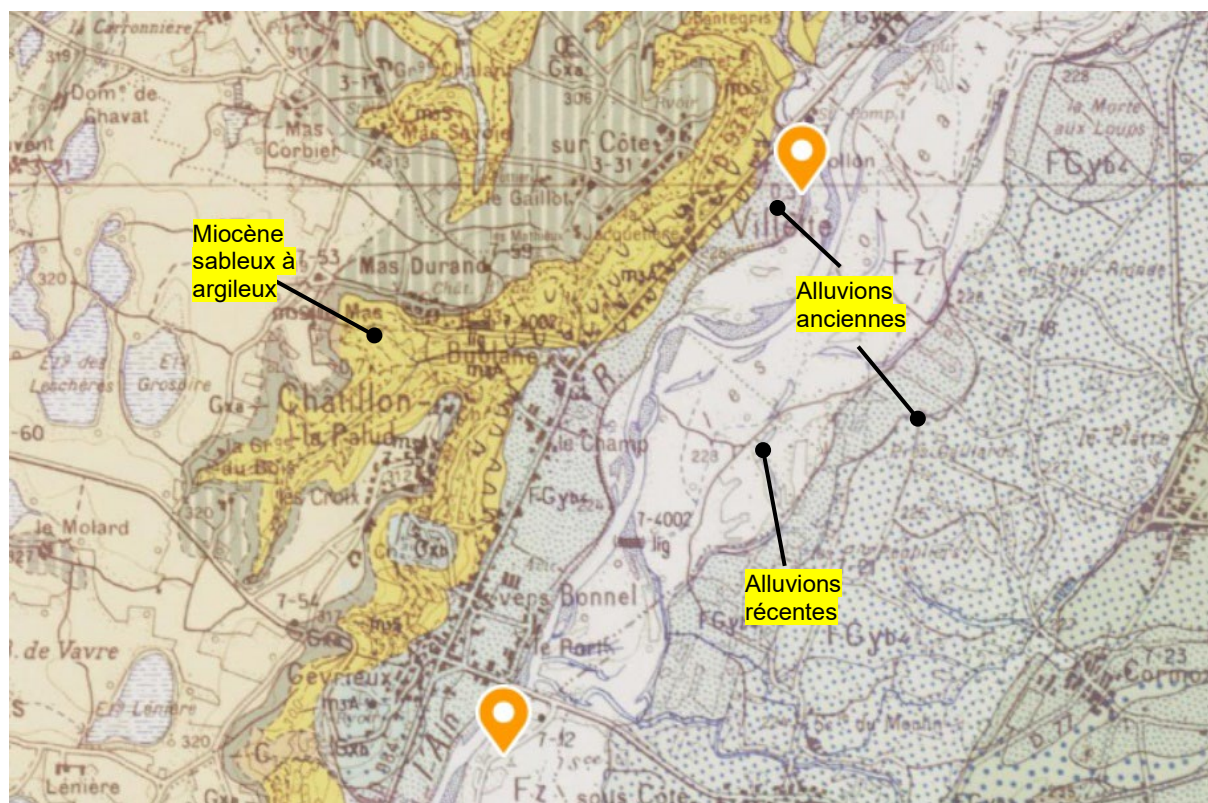
Figure 11 : Extrait de la carte géologique BRGM au 1/50'000e – source : Infoterre

D'après la carte géologique du secteur éditée par le BRGM, les formations lithologiques attendues sont les suivantes (hors remblais ou déchets non recensés par le document) :

- Alluvions récentes de l'Ain (Fz), composées de graves, argiles, limons et vases potentielles ;
- Alluvions anciennes de l'Ain (FGyb), composées d'un complexe de terrasses basses à hautes ;
- Substratum Miocène sableux à argileux (Ma6).

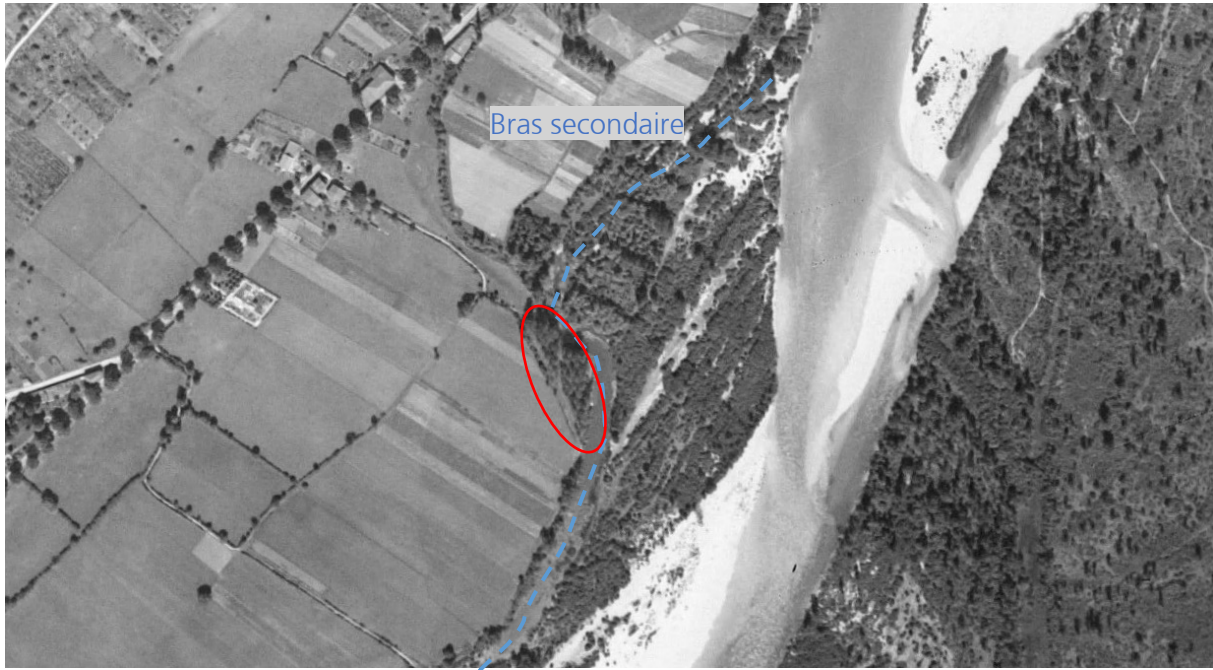
Figure 12 : — Vue aérienne de 1945 – source : Remonter le temps

Sur les photographies aériennes les plus anciennes disponibles, datant de 1945, on constate que le site n'était pas situé en bordure du lit mineur de l'Ain, mais le long d'un bras secondaire. La géométrie de la parcelle était par ailleurs à l'époque plus importante qu'à ce jour. Cette parcelle correspondait à l'origine à une zone boisée (Figure 12).

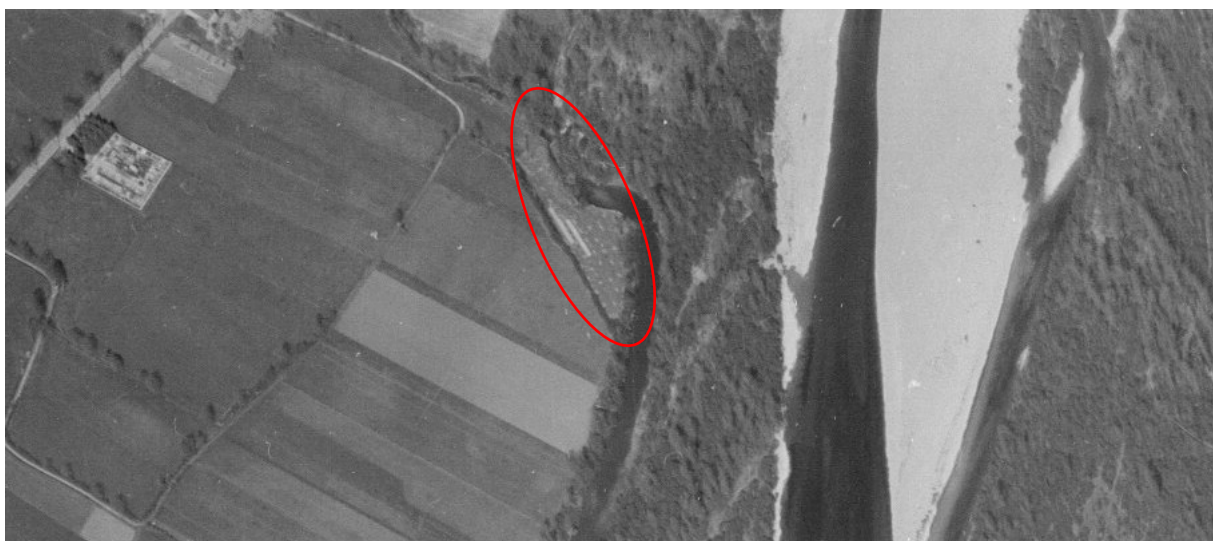
Figure 13 : Vue aérienne de 1966 – source : Remonter le temps

Sur les clichés de 1966, une première activité anthropique est recensée avec l'apparition de zones ponctuelles « claires » sur la parcelle (Figure 13). Ces zones peuvent correspondre à des fouilles d'enfouissement de déchets, sans toutefois en avoir la certitude. Ces zones blanches n'apparaissent plus sur les vues de 1969, a priori revégétalisées.

Ces éléments sont concordants avec l'activité anthropique détectée sur les vues aériennes d'archives de 1966 et 1970 (Figure 13 et Figure 14).

- L'identification de remaniements ponctuels et linéaires des sols superficiels sur les vues de 1966 et 1970 (Figure 13 et Figure 14), pouvant correspondre à des enfouissements de déchets ;
- La présence de stockage de matériaux en tas, pouvant correspondre aux gravats, mais dès les vues de 1977 (Figure 15) ;
- La revégétalisation du site à partir de 1993 et sa non-utilisation jusqu'au confortement des berges suite à l'implantation de la STEP voisine.

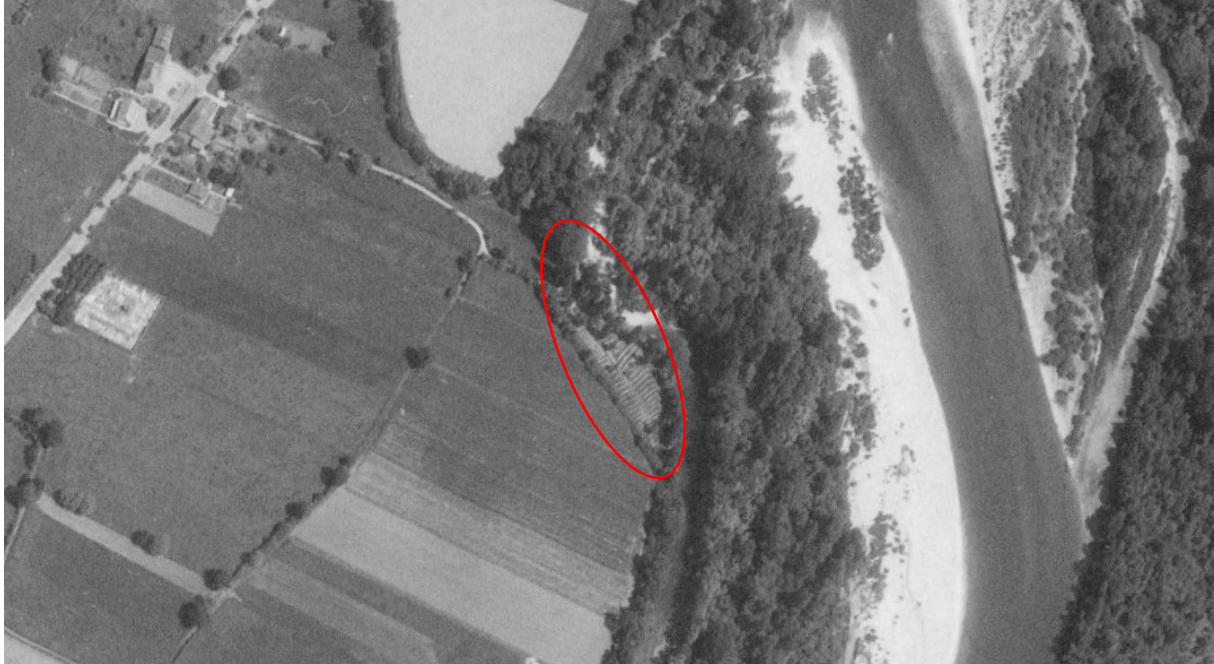
Figure 14 : Vue aérienne de 1970 – source : Remonter le temps

De nouvelles traces d'activités sont recensées en 1970, avec la présence de tranchées sur la parcelle (Figure 14). Ces tranchées peuvent correspondre à des enfouissements de déchets remblayés, sans en avoir la certitude. Un atterrissement semble se mettre en place et se végétaliser en rive gauche de l'Ain, déportant le lit mineur vers la rive droite.

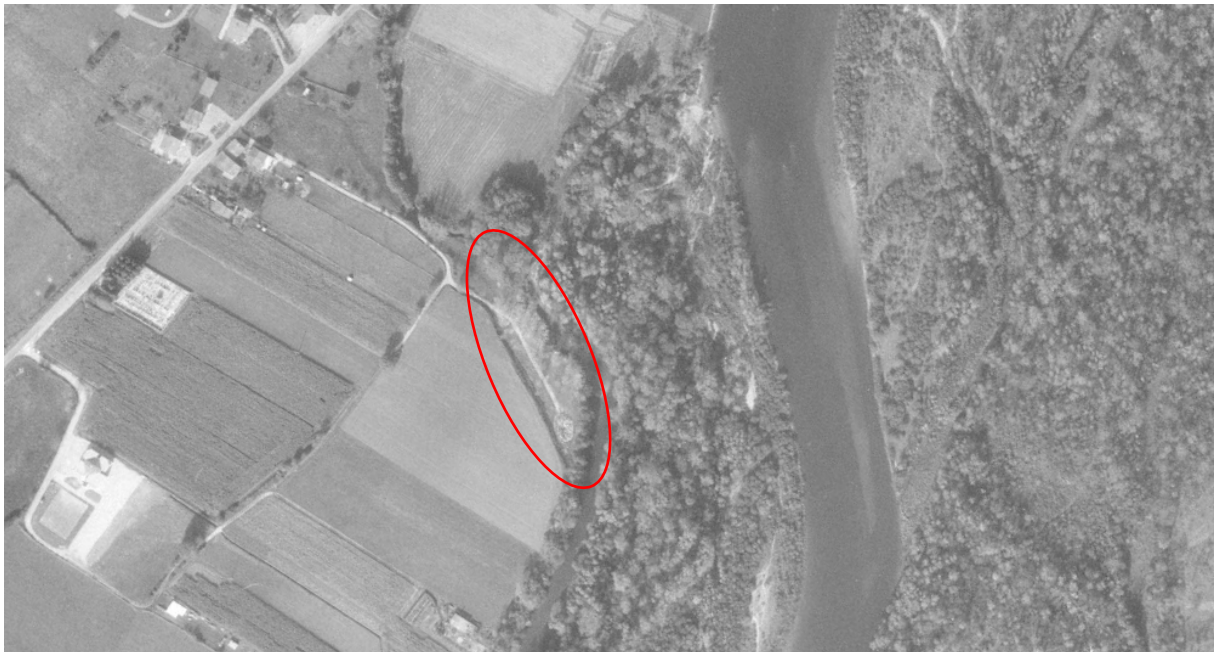
Figure 15 : Vue aérienne de 1977 – source : Remonter le temps

En 1977, des premières zones de dépôt peuvent être distinguées. On note une diminution de l'épaisseur de l'atterrissement et sa végétalisation, en rive gauche. La plage de dépôt en rive droite, présente sur la photo de 1970 n'est plus visible (Figure 15).

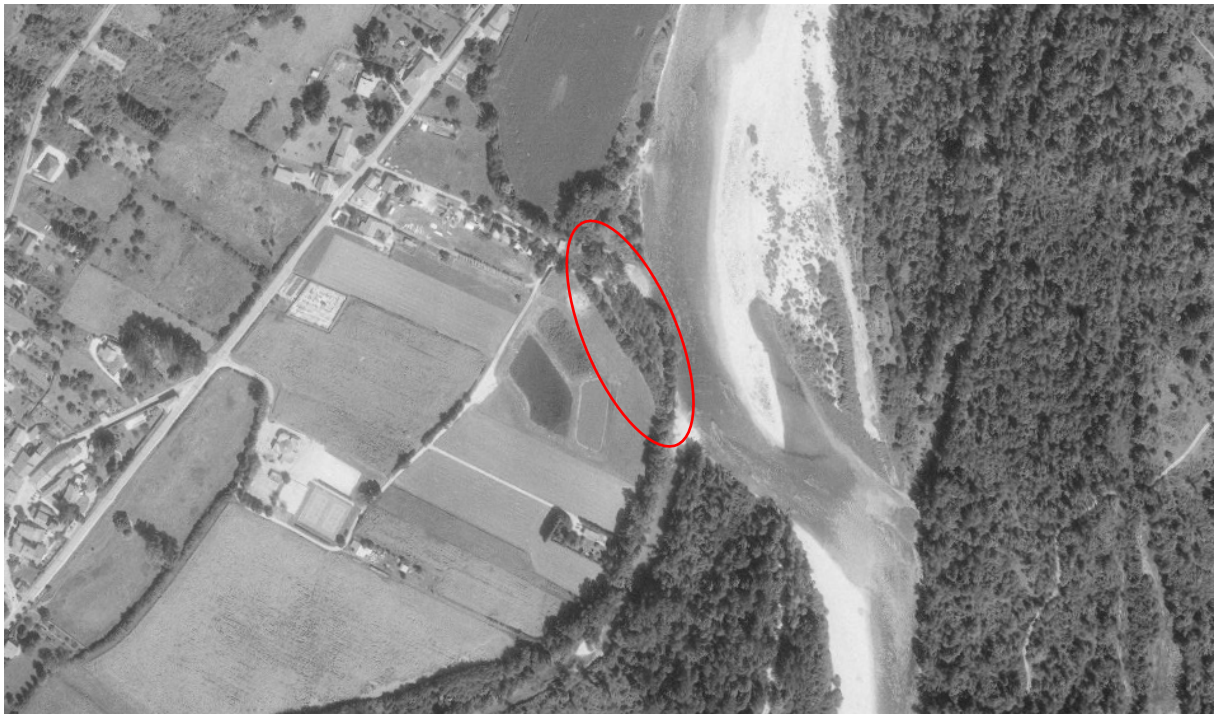
Figure 17 : Vue aérienne de 1999 – source : Remonter le temps

Ce n'est que sur les clichés de 1999 (aucun autre cliché depuis 1994), que la mobilité de l'Ain gagne sur l'ancien bras mort et présente ses berges en bordure du site. Ce cliché montre également que la STEP voisine a été conçue sur cette période. Le site est essentiellement boisé.

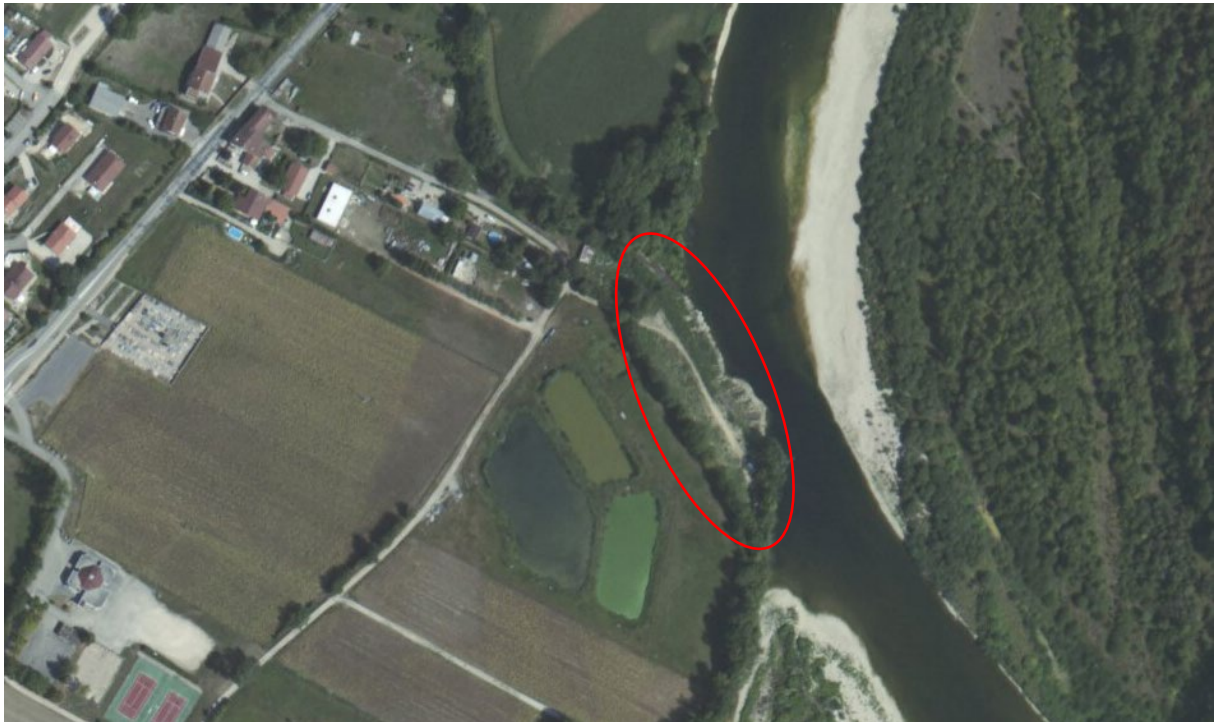
Figure 18 : Vue aérienne de 2009 – source : Remonter le temps

Les clichés de 2009 (Figure 18) ont vraisemblablement été réalisés avant les travaux de confortement des berges. La végétation a été retirée, les berges sont irrégulières et visiblement érodées.

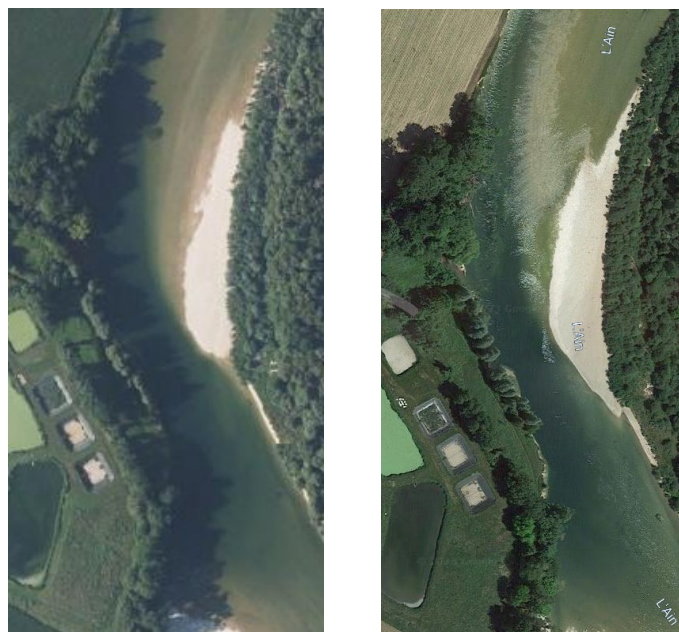
Figure 19 : Vue aérienne de 2021 (à gauche) et de 2023 (à droite) – source : Google Maps et Géoportail

Cependant, on constate que le site continue à évoluer progressivement. En comparant les photos aériennes de 2021 et 2023 ci-dessous, on peut remarquer que l'atterrissement en rive gauche s'accroît et que la largeur de l'Ain à l'amont et au droit du site continue à se rétrécir.

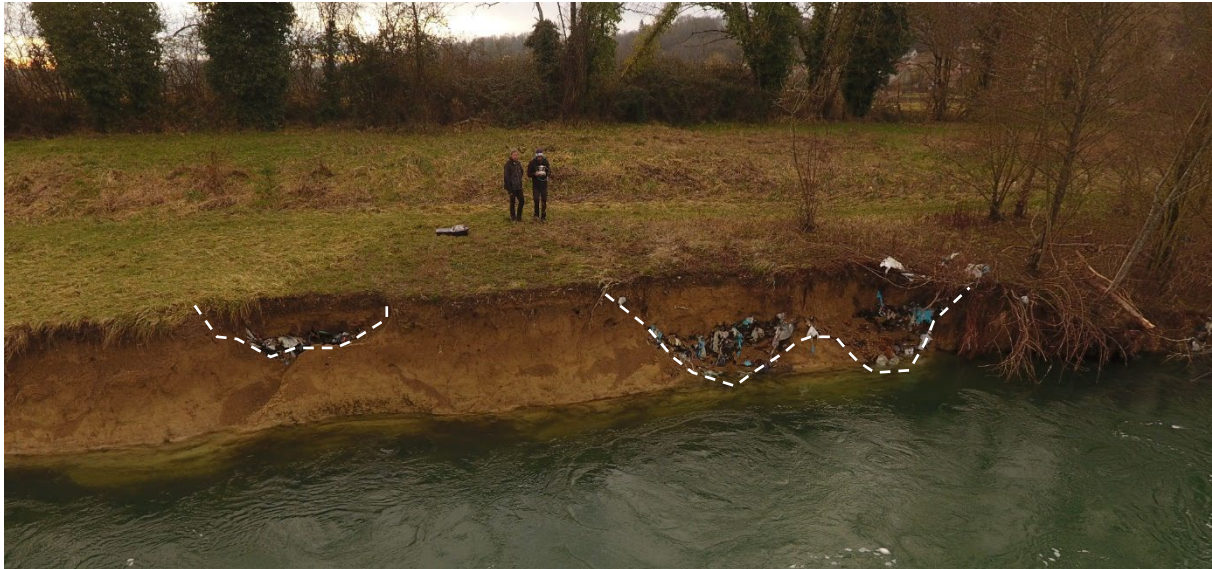
Figure 20 : Etat des berges en date du 2 février 2022, Villette sur Ain – source : Référence A

Les prises de vues de février 2022 montrent la mise à jour de deux lentilles de déchets au droit de la zone d'érosion au droit de la zone dépourvue de végétation.

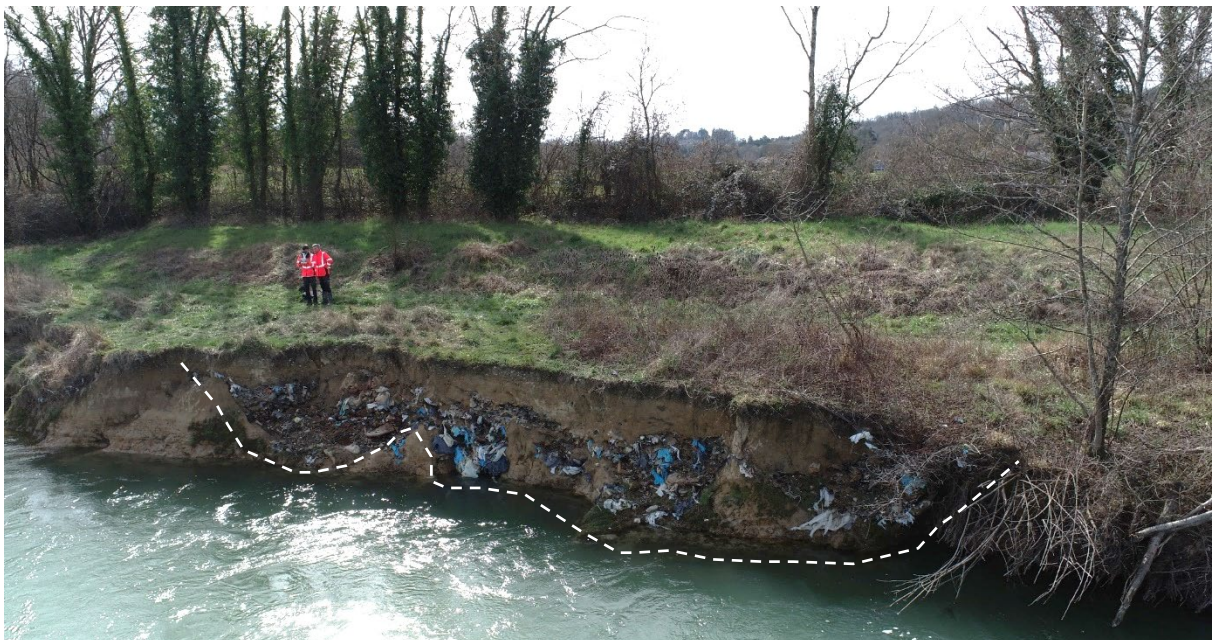
Figure 21 : Etat des berges en partie aval du site, mars 2023, Villette sur Ain – source : Référence B

Un an plus tard, en mars 2023, la progression de l'érosion est nette sur cette même zone, avec la mise à jour massive des déchets de la décharge mère.

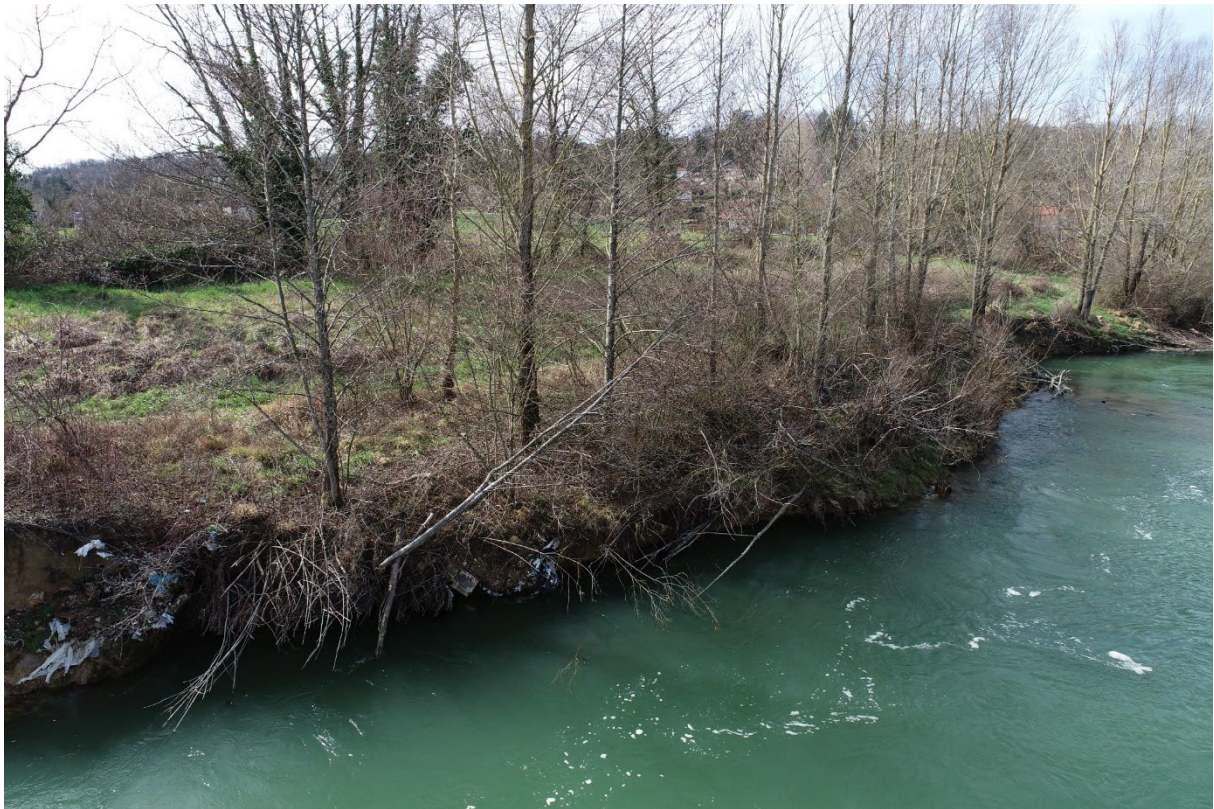
Figure 22 : Etat des berges en partie aval du site, mars 2023, Villette sur Ain – source : Référence B

Une nouvelle lentille de déchets a également été découverte une dizaine de mètres en amont (Figure 22).

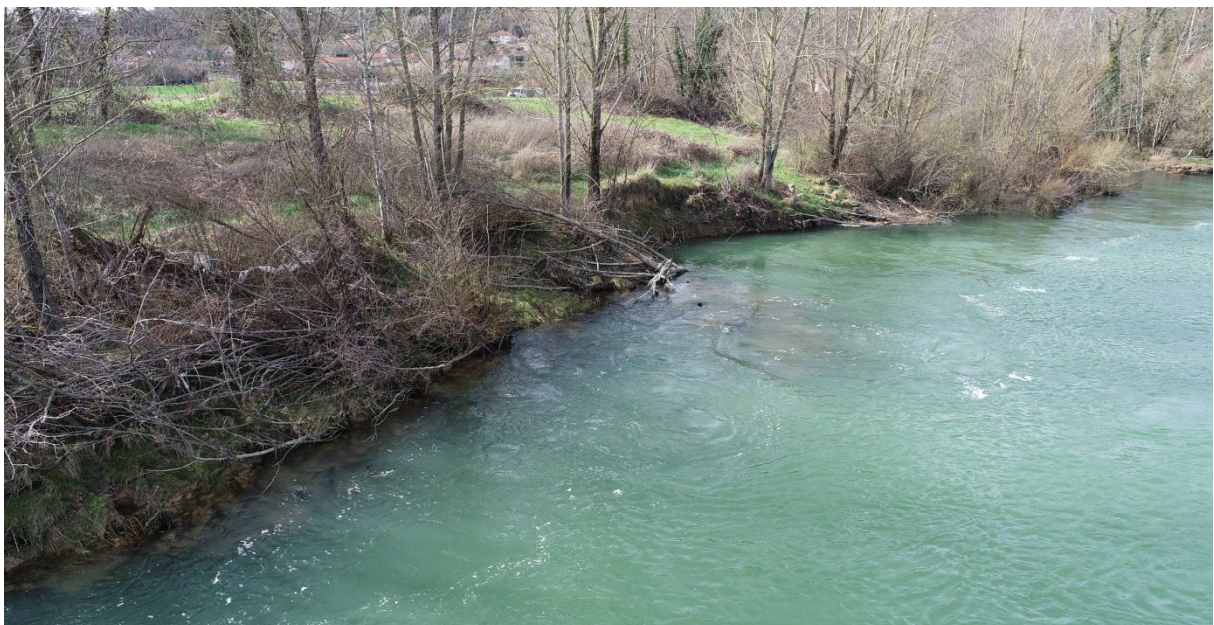
Figure 23 : Etat des berges en partie amont du site, mars 2023, Villette sur Ain – source : Référence B

Sur la partie amont du site, on constate que la zone de travaux réalisés en 2009 a mieux résisté à l'érosion mais présente tout de même un certain recul de la berge. Encore en amont, la berge est localement érodée et montre des traces d'anses.

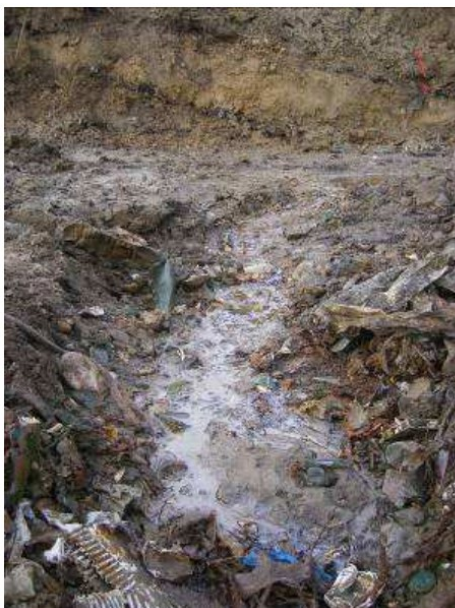
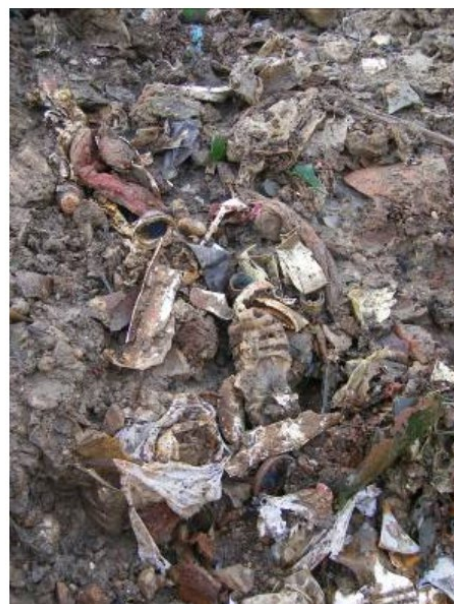
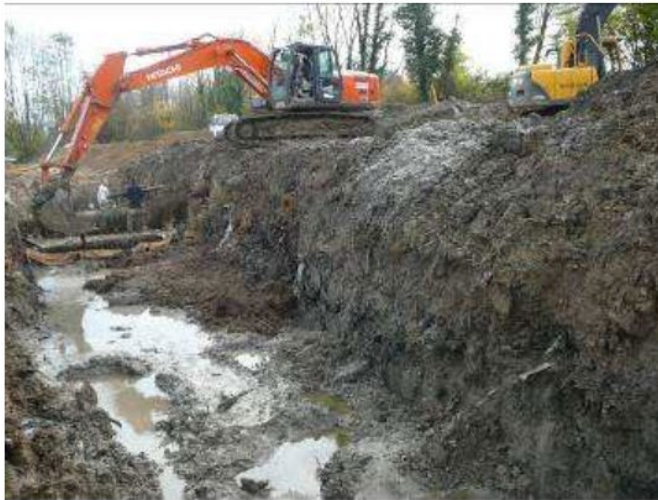
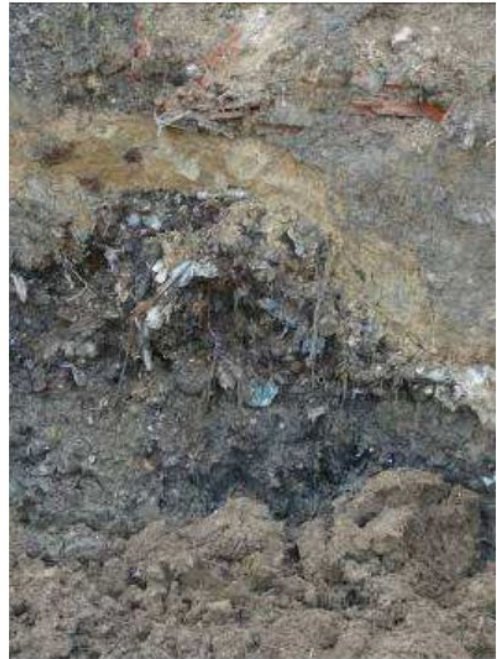
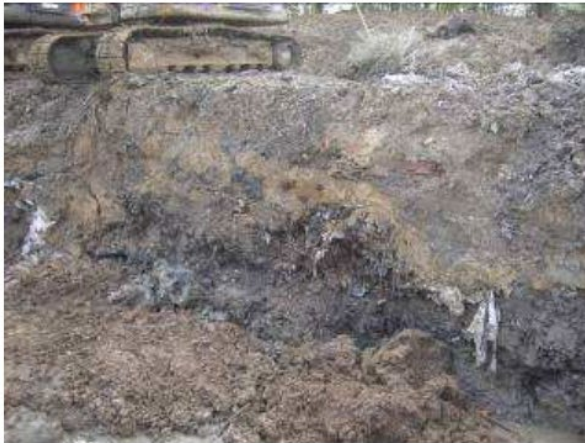
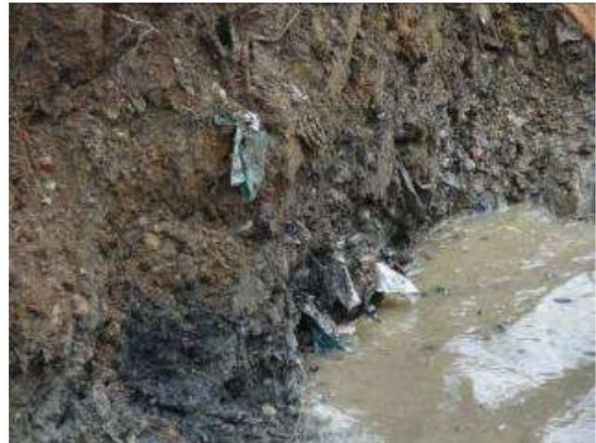
Figure 26 Photographies d'archive de 2008 lors de la demande de financements

Lors de l'établissement des demandes d'aides financières pour le traitement des déchets mis en évidence lors des travaux de 2009 (Référence *G*), des photos ont été jointes au dossier. Elles sont présentées ci-dessous, le fichier datant de novembre 2008.

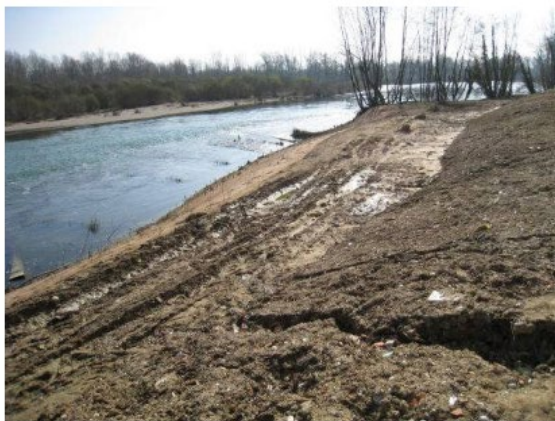
Figure 28 : Vues du site en date du 13 mars 2009 – source : CDS Azur 2009

Vue depuis la décharge fille vers la rivière d'Ain (décharge mère en pied de talus)

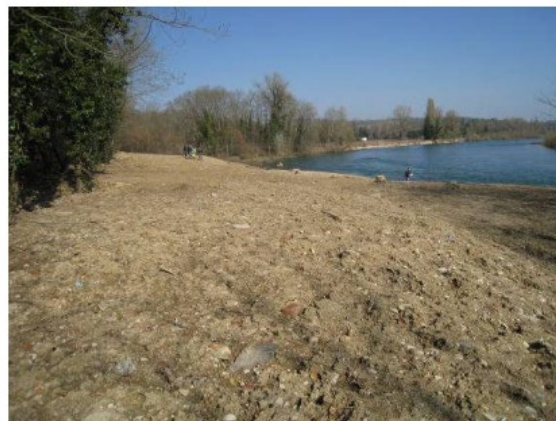
Vue depuis la pointe sud de la décharge fille

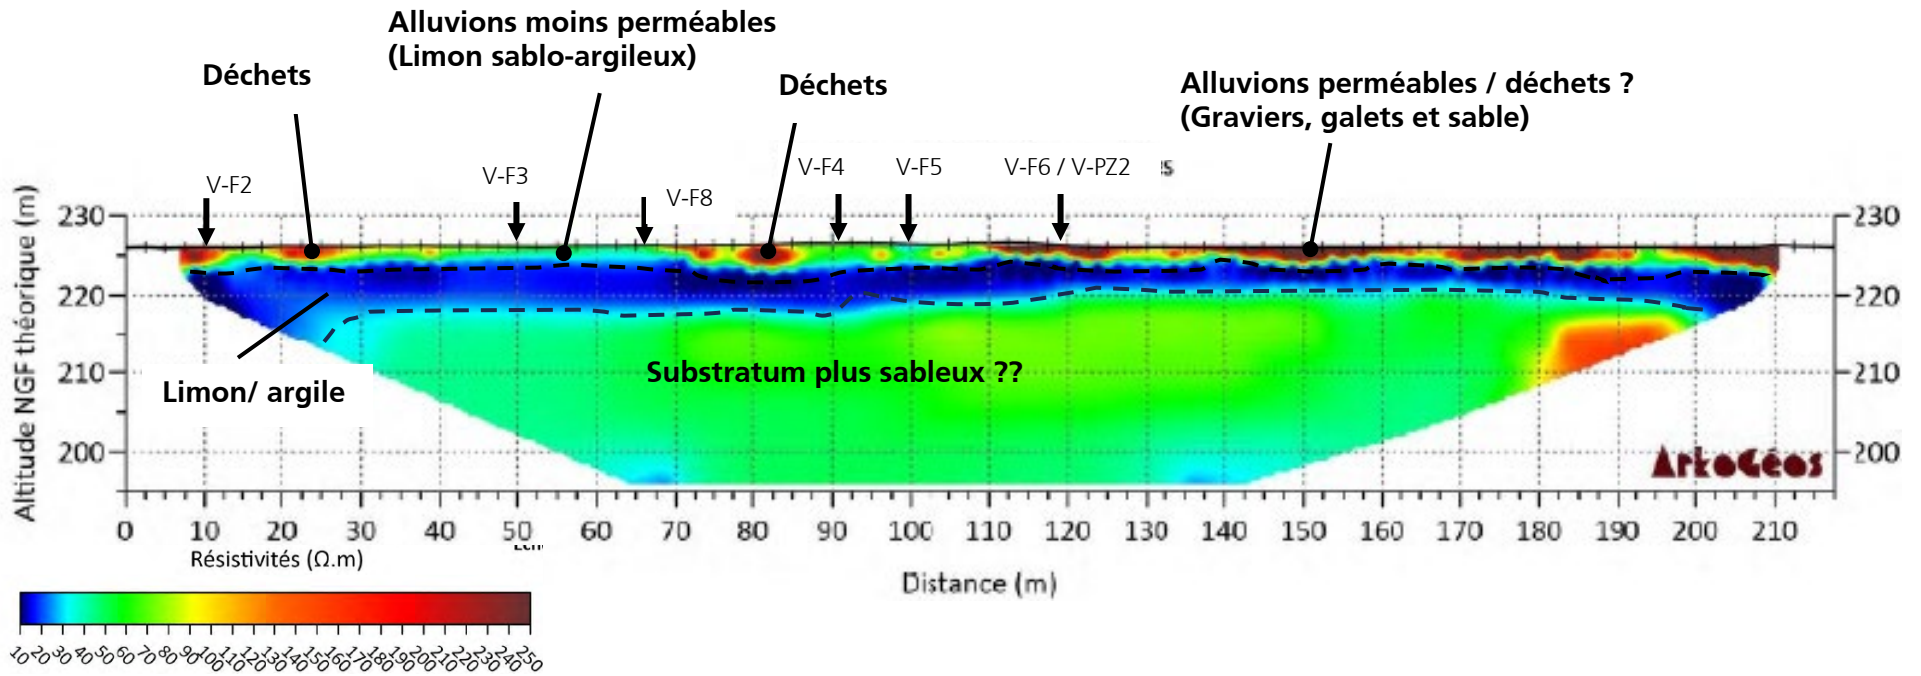
Figure 33 : Interprétation du panneau électrique PE1 en protocole Wenner – Schlumberger

La caractérisation en termes d'emprise a pu faire l'objet de l'interprétation ci-dessous :

Nota : L'interprétation des couches de sol sur le profil du panneau électrique reste une interprétation plausible sans certitude. Il est notamment difficile de distinguer les alluvions grossières perméables des remblais avec déchets.

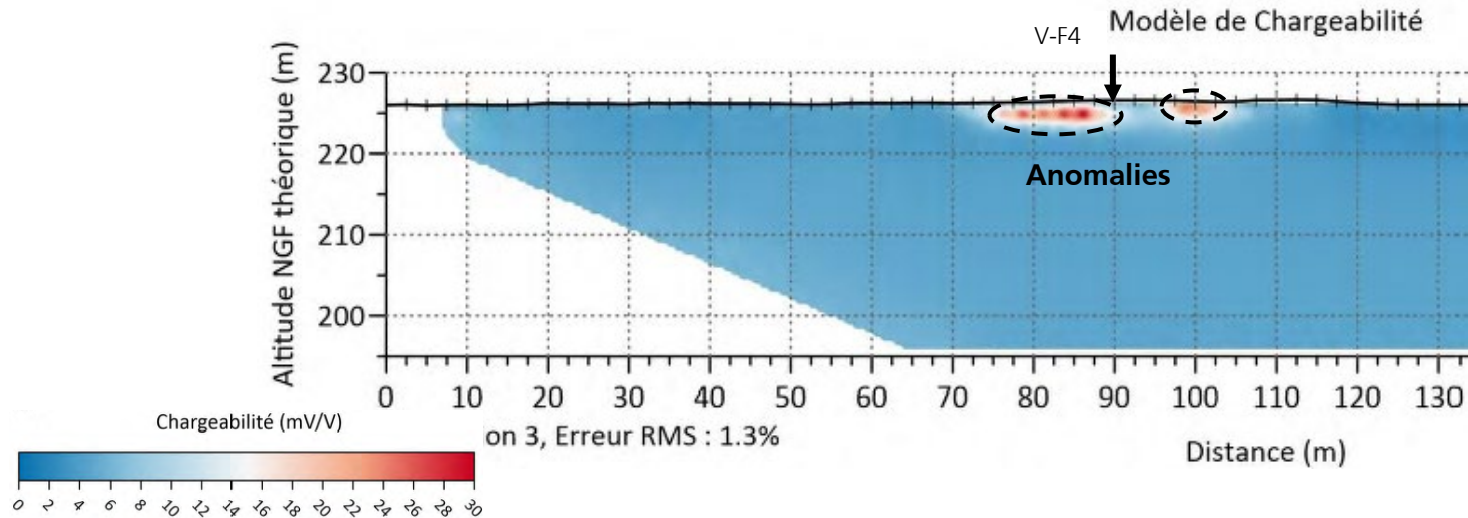
Figure 35 : Interprétation du modèle de chargeabilité du panneau électrique PE1

La réponse en polarisation provoquée des 2 panneaux électrique est quasi-nulle. Selon ARKOGEOS, *cela témoigne « de l'absence de matériaux polarisables (lixiviats, objets métalliques, etc... Notons toutefois sur le profil PE1 la présence d'une lentille superficielle présentant des valeurs dépassant les 20 mV/V » qui « pourrait notamment correspondre au massif de déchet ».*

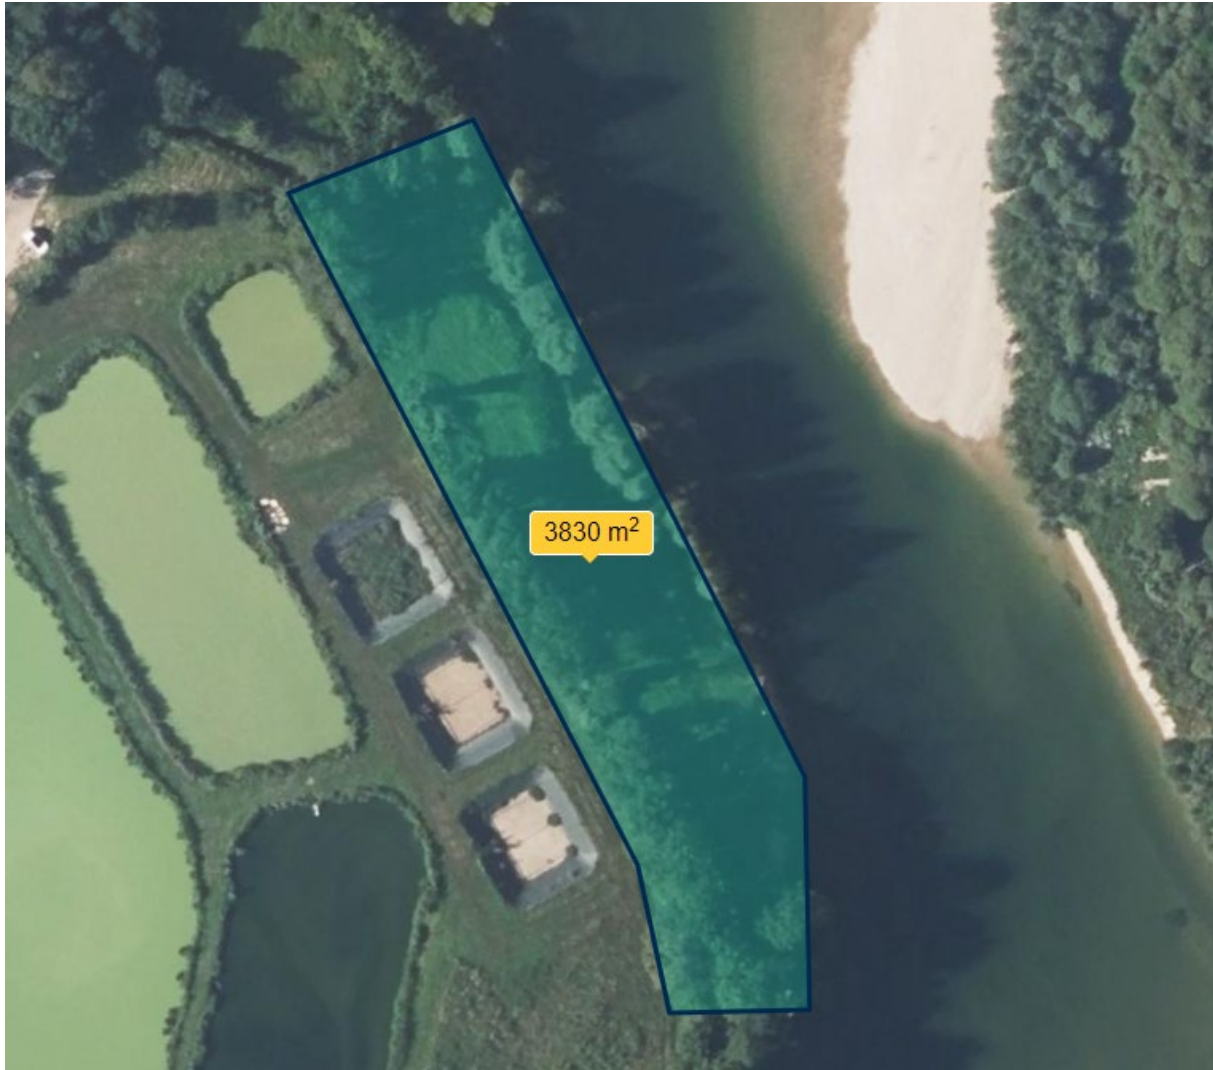
Figure 42 : Surface approximative de la décharge

L'analyse de la topographie, de l'étude du bureau CSD en 2009, des fouilles à la pelle et des profils géophysiques permet de définir approximativement la surface affectée par la présence de déchet. Toutefois, ces contours restent très approximatifs, notamment du côté Sud.

L'ensemble des fouilles à la pelle réalisées dans cette zone ont mis en évidence des déchets jusqu'à 0.4 à 1.3 m de profondeur, à l'exception de la fouille V-F4 où ils atteignent 2.8 m de profondeur

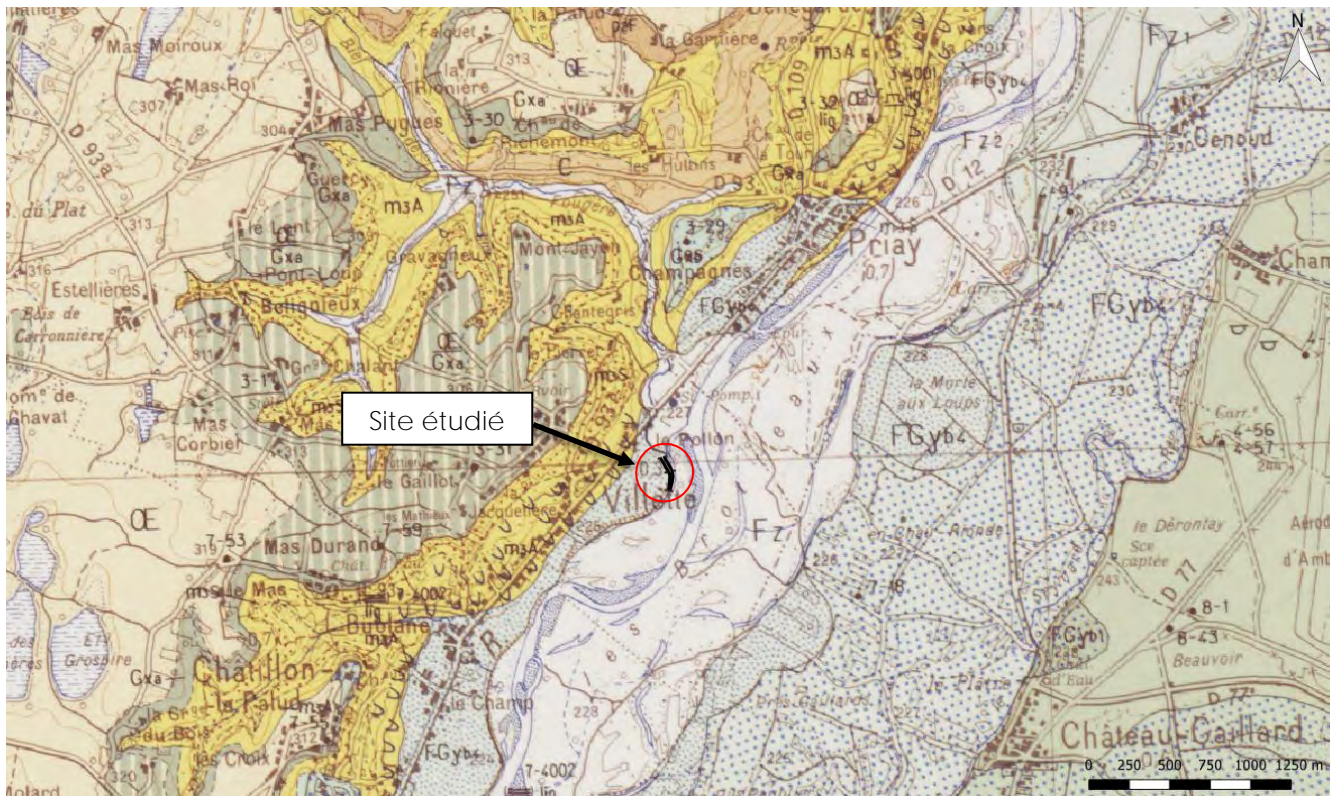
Figure 2 : Extrait de la carte géologique au 1/50 000 (échelle modifiée) du BRGM

D'après la carte géologique d'AMBERIEU EN BUGEY au 1/50 000<sup>ème</sup> et notre connaissance de ce secteur nous devons nous attendre à rencontrer :

- Remblais d'aménagement et remblais de décharge ;
- Alluvions récentes de l'Ain, composées de graves, argiles, limons et vases potentielles ;
- Alluvions anciennes de l'Ain, composées d'un complexe de terrasses basses à hautes.

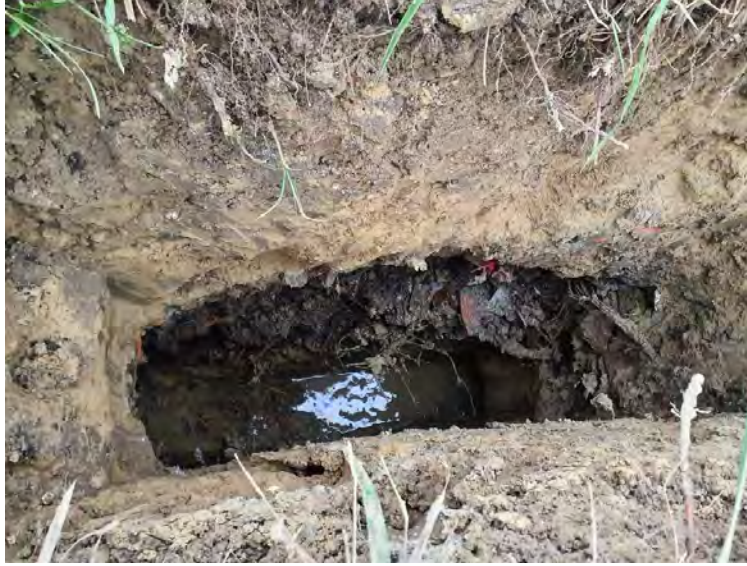
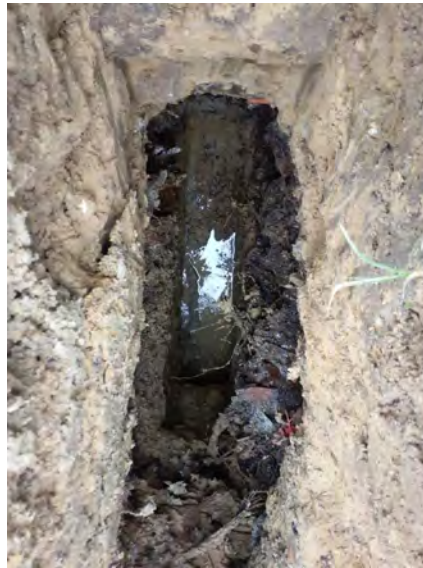
Longitude	Latitude	Système de coordonnées		Précision des relevés
1876381,03	5201354,84	RGF93 / CC46		Plurimétrique
Élévation	Prof. atteinte	Angle	Nivellement	Précision des nivellements
+226,5 m	2,8 m	-	Réf.	Décimètre
Début	Fin	Machine		Opérateur
30/10/2023	30/10/2023	Pelle mécanique		TB
