**ASSISTANCE À MAÎTRISE D'OUVRAGE**

**CARACTÉRISATION DE DEUX ANCIENNES  
DÉCHARGES AU BORD DE LA RIVIÈRE D'AIN**

**DIAGNOSTIC- SITE DE VILLETTE-SUR-AIN**

Février 2024

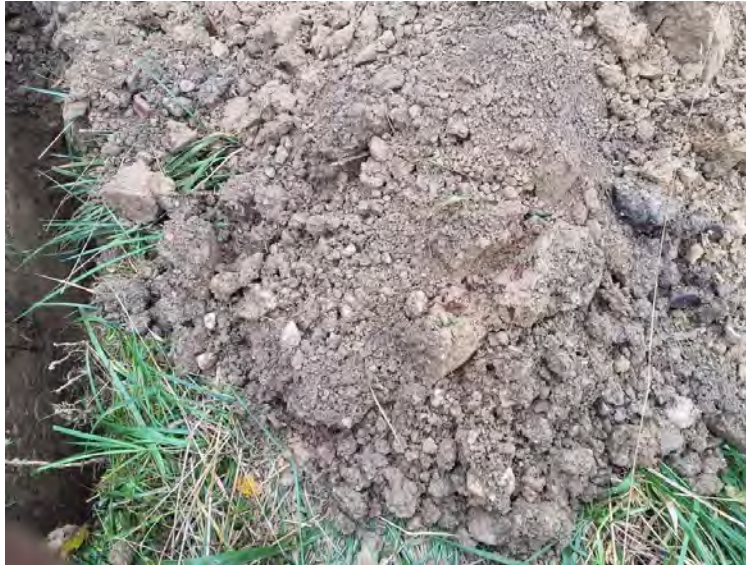
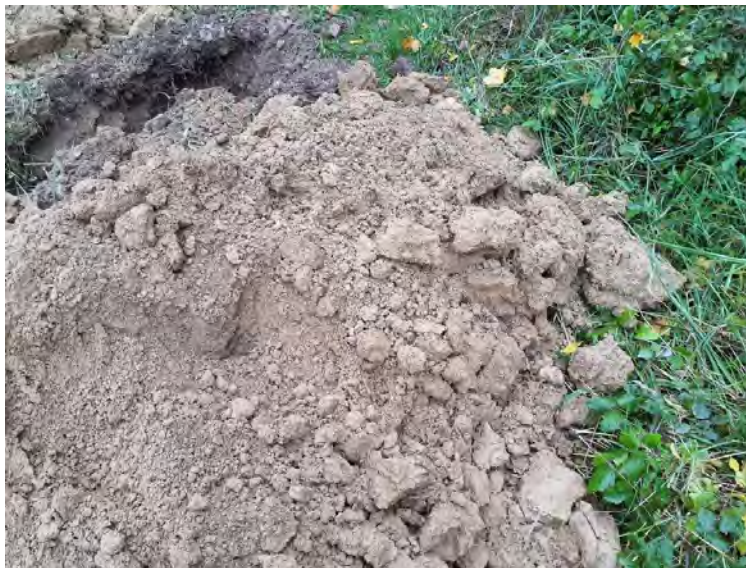
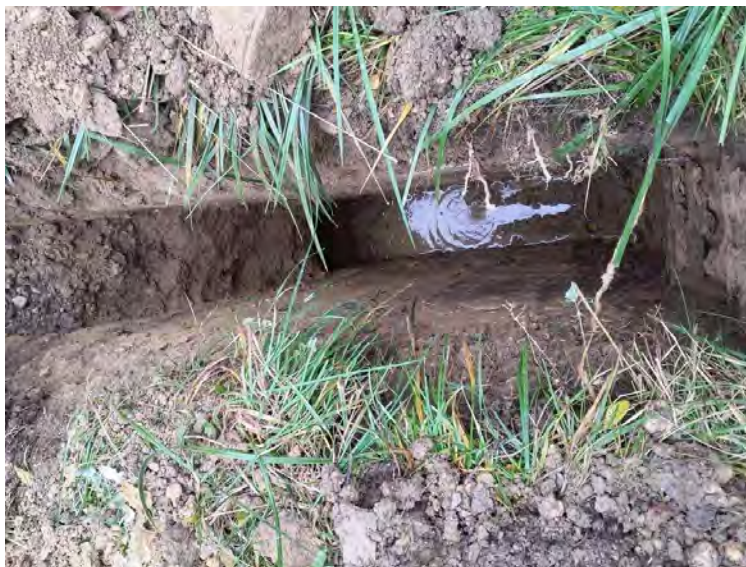
## Sondage V-F5

Longitude	Latitude	Système de coordonnées		Précision des relevés
1876 385,02	5 201341,77	RGF93 / CC46		Plurimétrique
Élévation	Prof. atteinte	Angle	Nivellement	Précision des nivellements
+226,4 m	1,9 m	-	Réf.	Décimètre
Début	Fin	Machine		Opérateur
30/10/2023	30/10/2023	Pelle mécanique		TB

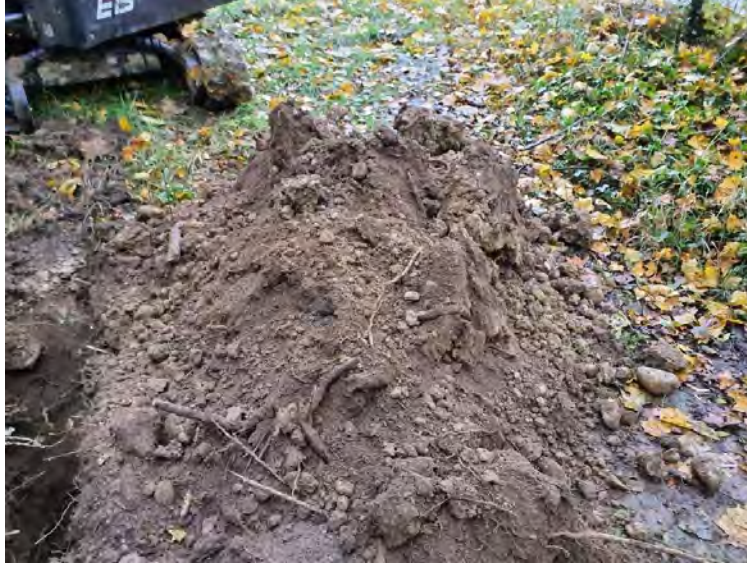
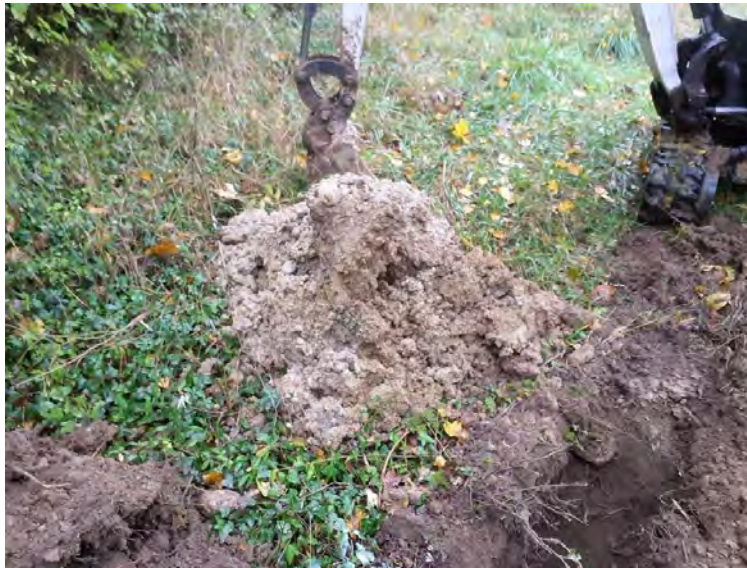
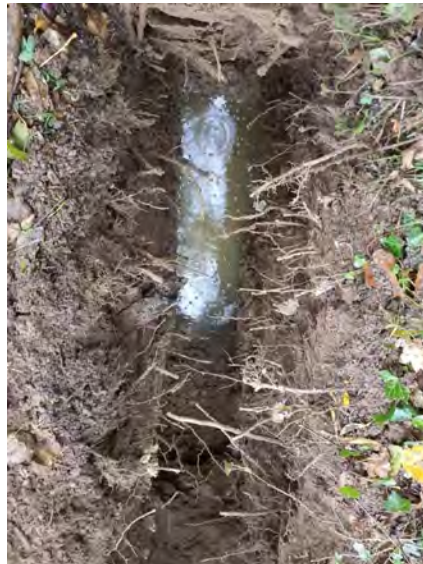
## Sondage V-F6

Longitude	Latitude	Système de coordonnées		Précision des relevés
1876384,13	5201324,72	RGF93 / CC46		Plurimétrique
Élévation	Prof. atteinte	Angle	Nivellement	Précision des nivellements
+226,3 m	1,6 m	-	Réf.	Décimètre
Début	Fin	Machine		Opérateur
30/10/2023	30/10/2023	Pelle mécanique		TB

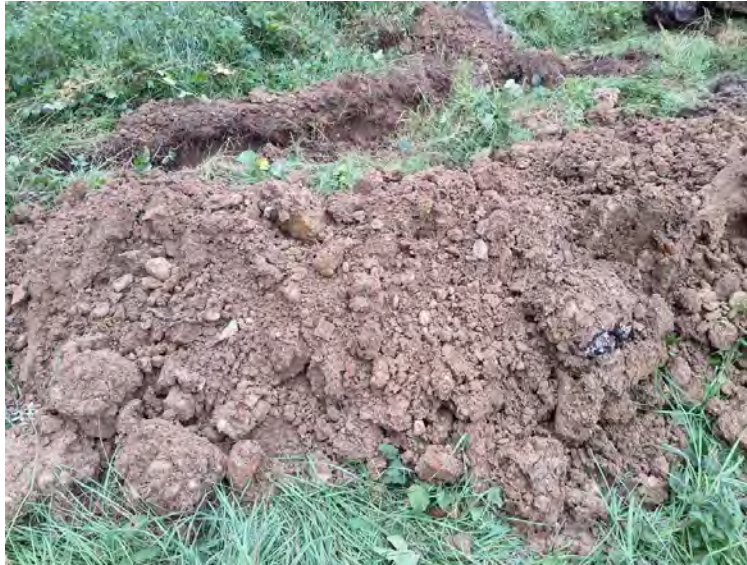
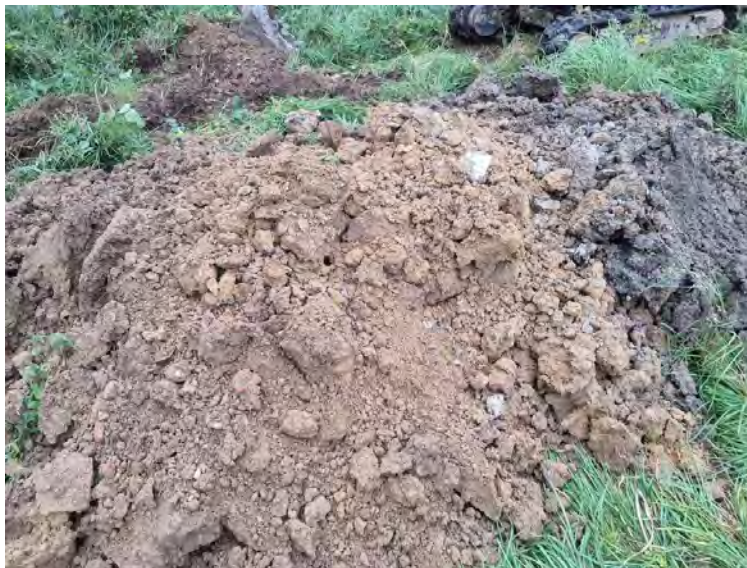
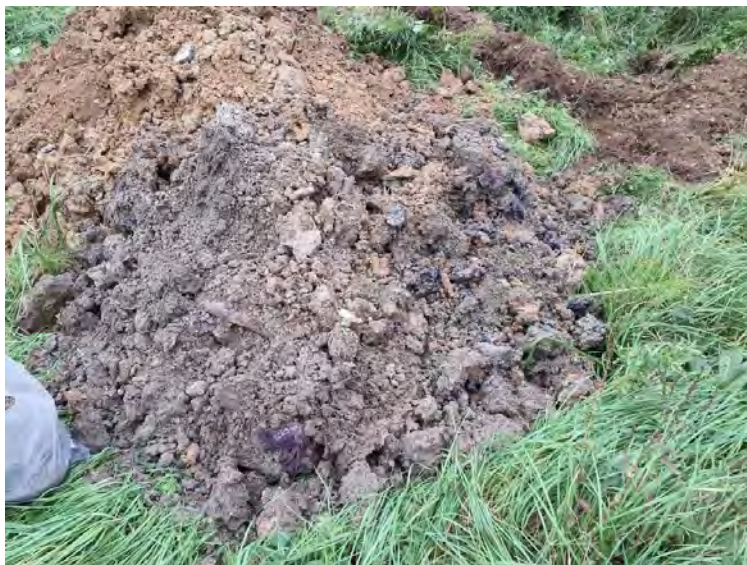
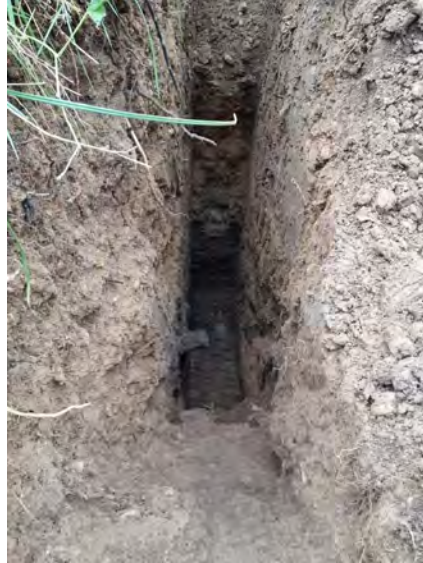
## Sondage V-F7

Longitude	Latitude	Système de coordonnées		Précision des relevés
1876 332,02	5 201409,24	RGF93 / CC46		Plurimétrique
Élévation	Prof. atteinte	Angle	Nivellement	Précision des nivellements
+228,2 m	2,5 m	-	Réf.	Décimètre
Début	Fin	Machine		Opérateur
30/10/2023	30/10/2023	Pelle mécanique		TB

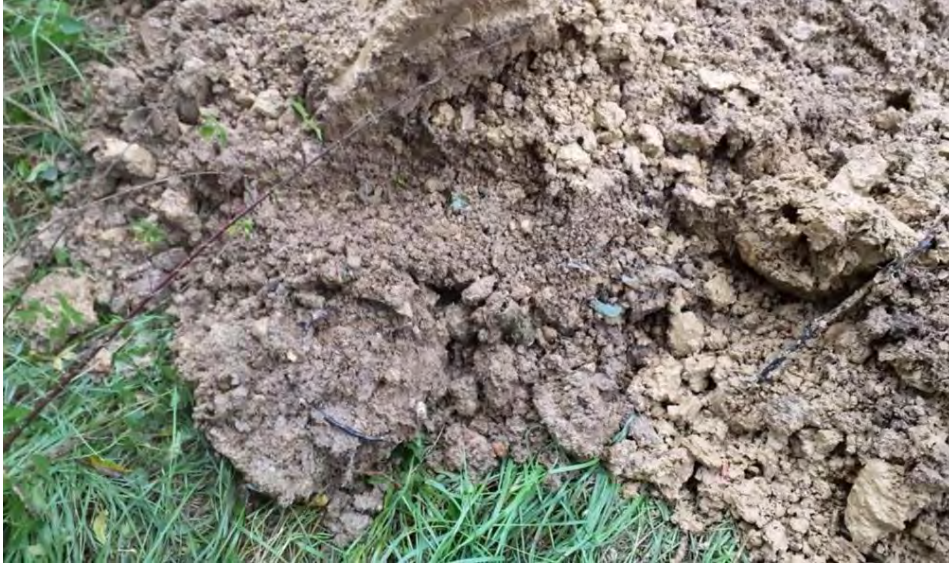
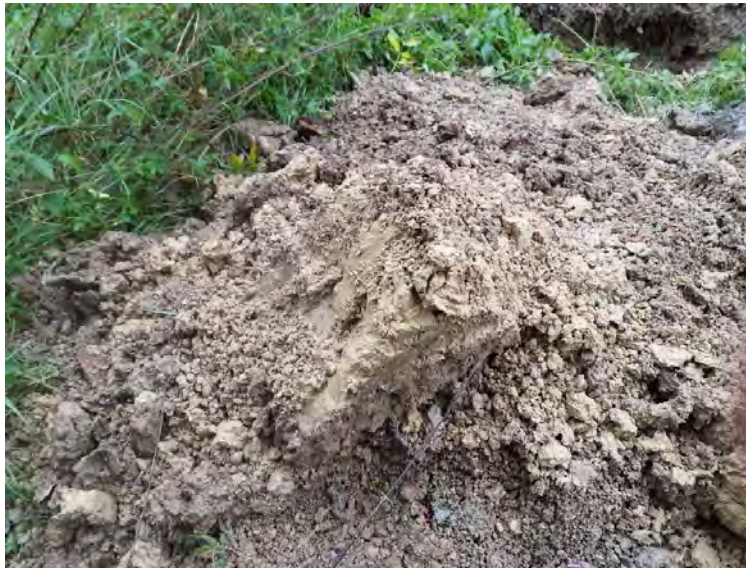
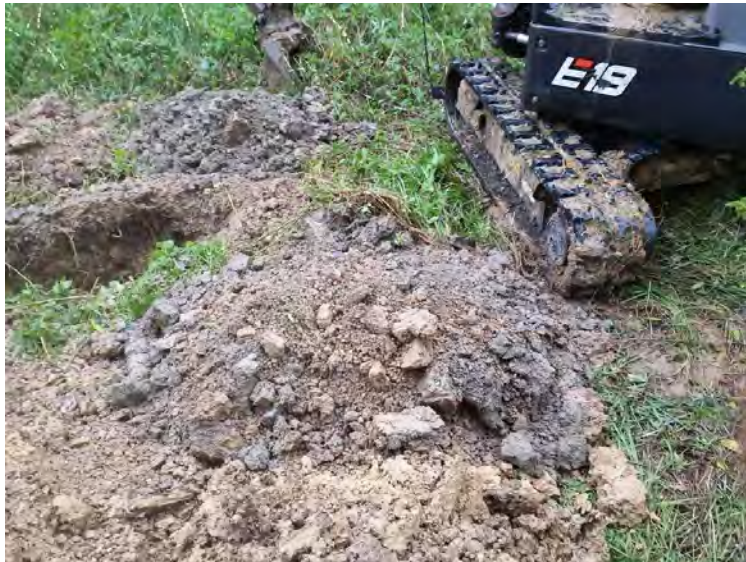
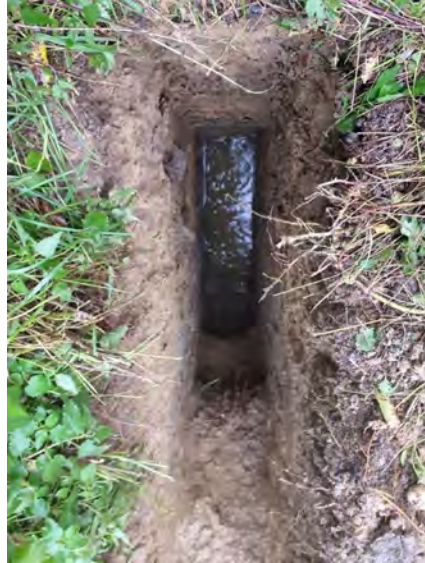
## Sondage V-F8

Longitude	Latitude	Système de coordonnées		Précision des relevés
1876.361,85	5201371,00	RGF93 / CC46		Plurimétrique
Élévation	Prof. atteinte	Angle	Nivellement	Précision des nivellements
+227,7 m	2,2 m	-	Réf.	Décimètre
Début	Fin	Machine	Opérateur	
30/10/2023	30/10/2023	Pelle mécanique	TB

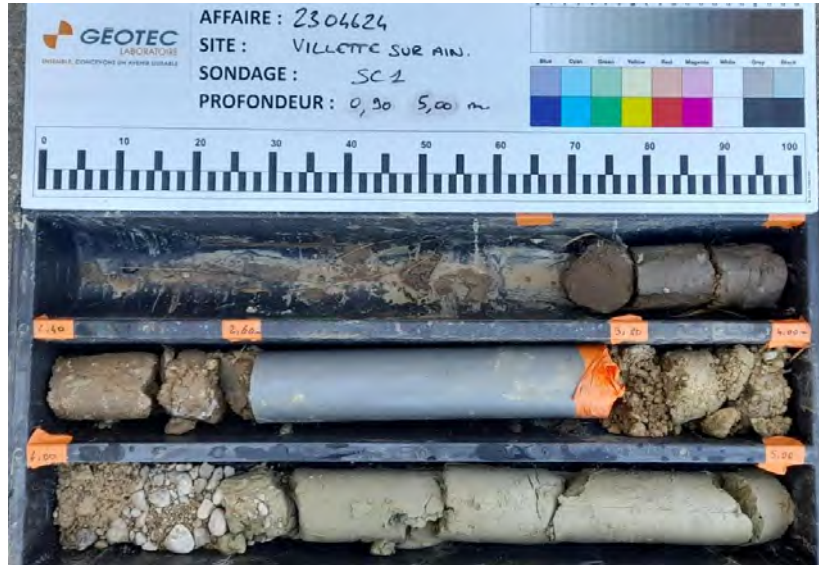
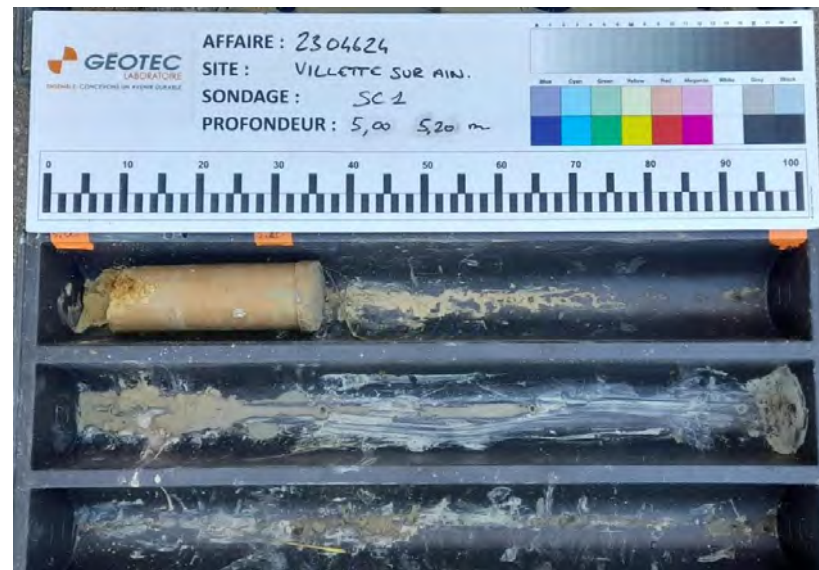
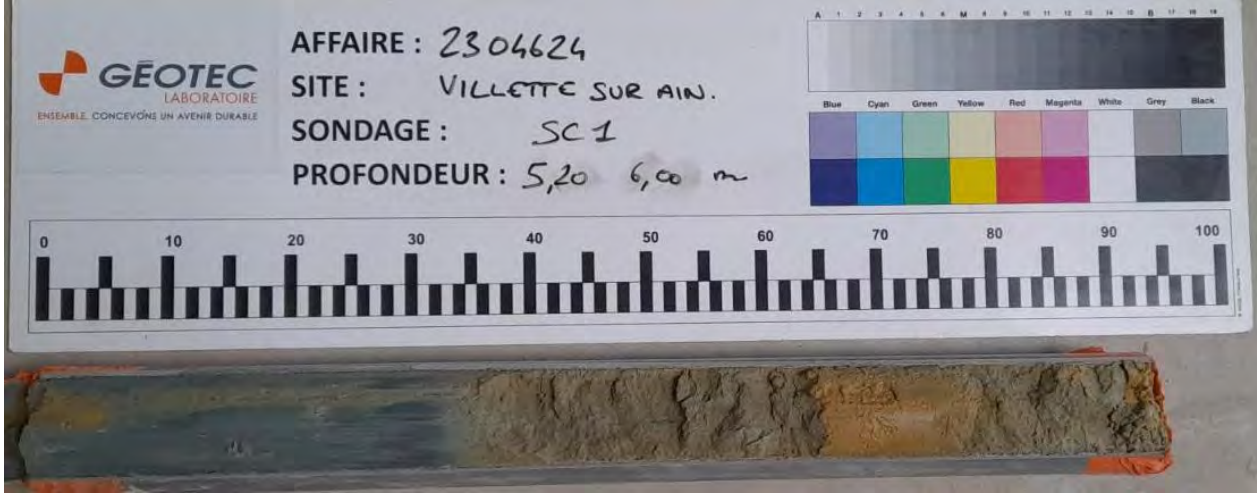
**Sondage V-SC1**

Longitude	Latitude	Système de coordonnées		Précision des relevés
1876324,88	5201402,94	RGF93 / CC46		Plurimétrique
Élévation	Prof. atteinte	Angle	Nivellement	Précision des nivellements
+229,1 m	6,0 m	0,0 °	Réf.	Décimètre
Début	Fin	Machine	Opérateur	
10/11/2023	10/11/2023	GEO205	OR

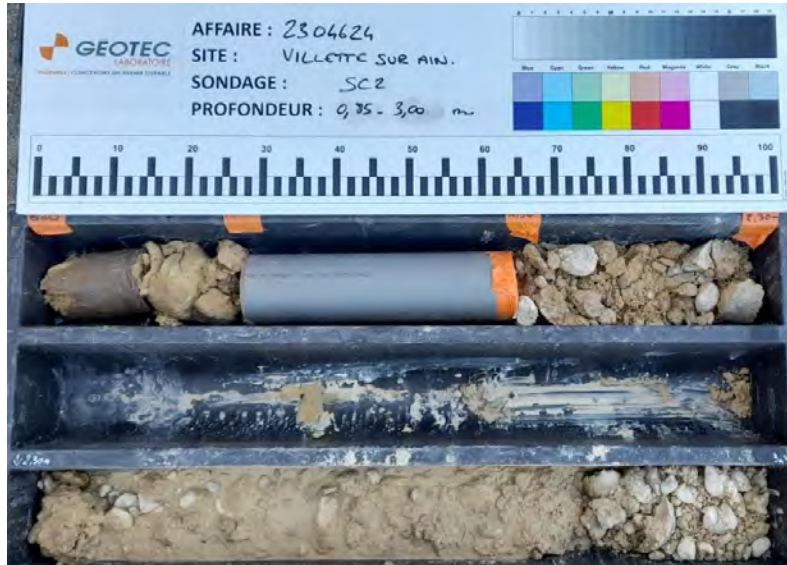
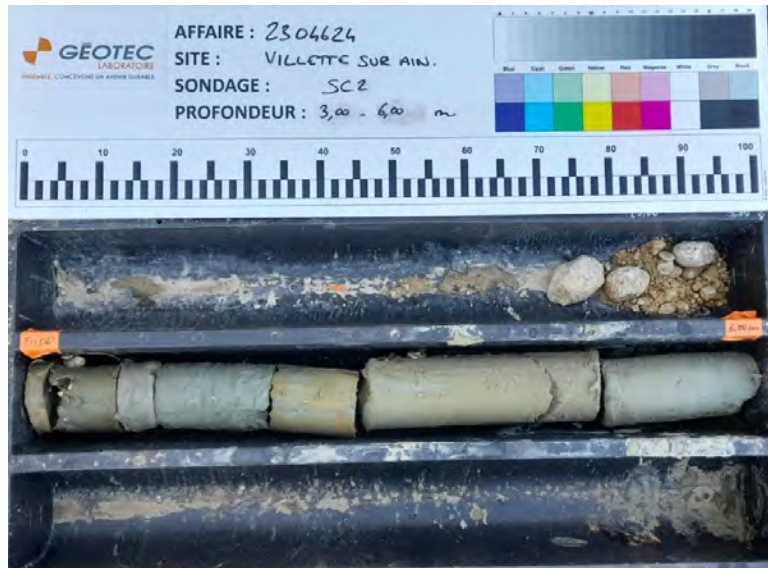
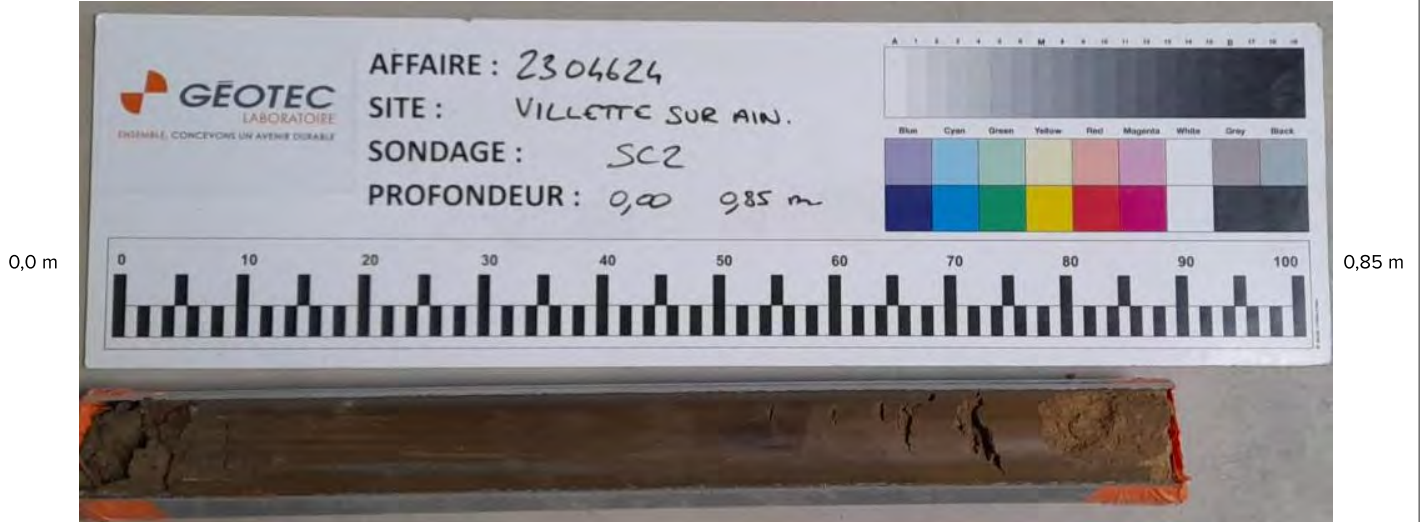
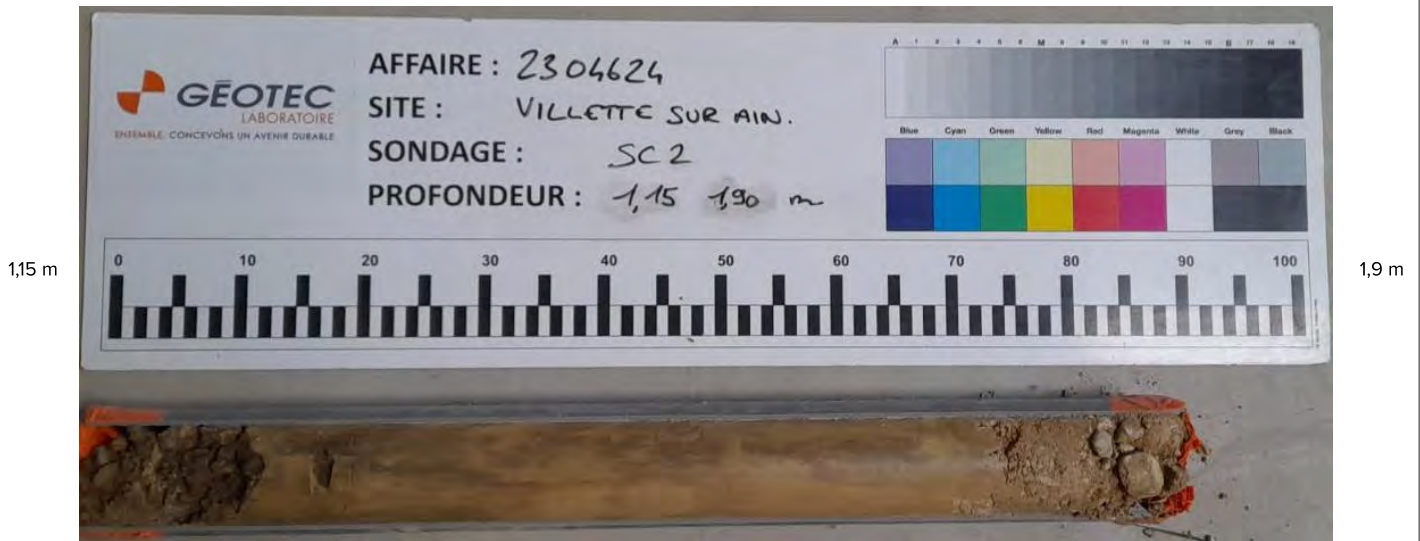
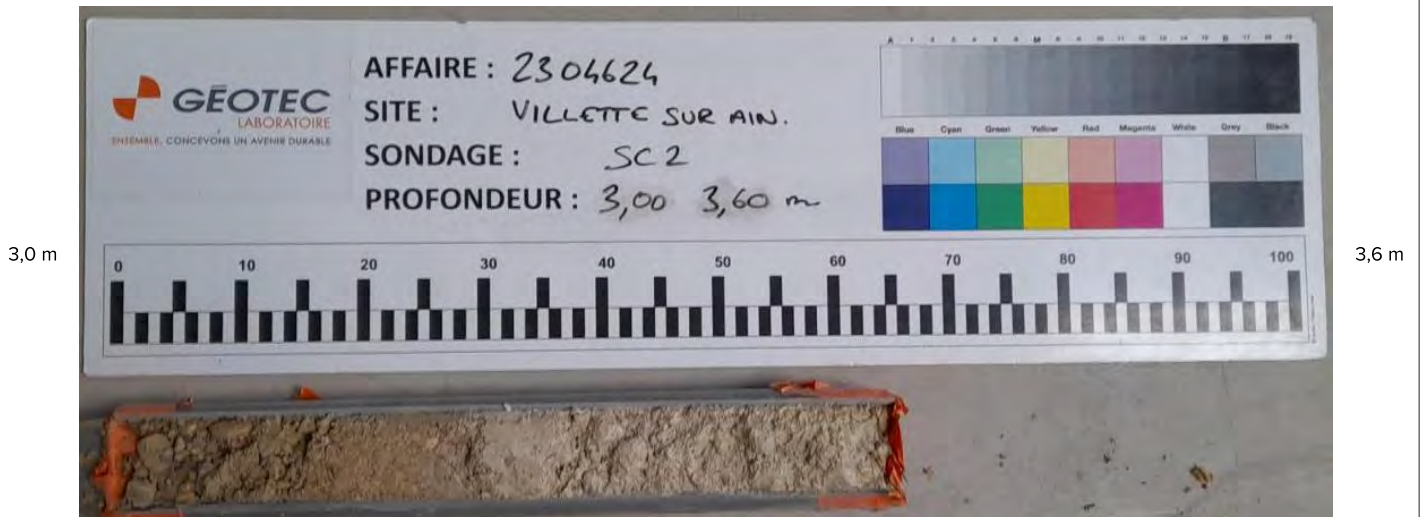
**Sondage V-SC2**

Longitude	Latitude	Système de coordonnées		Précision des relevés
1876 357,09	5 201349,34	RGF93 / CC46		Plurimétrique
Élévation	Prof. atteinte	Angle	Nivellement	Précision des nivellements
+229,1 m	6,0 m	0,0 °	Réf.	Décimètre
Début	Fin	Machine	Opérateur	
08/11/2023	08/11/2023	GEO205	OR

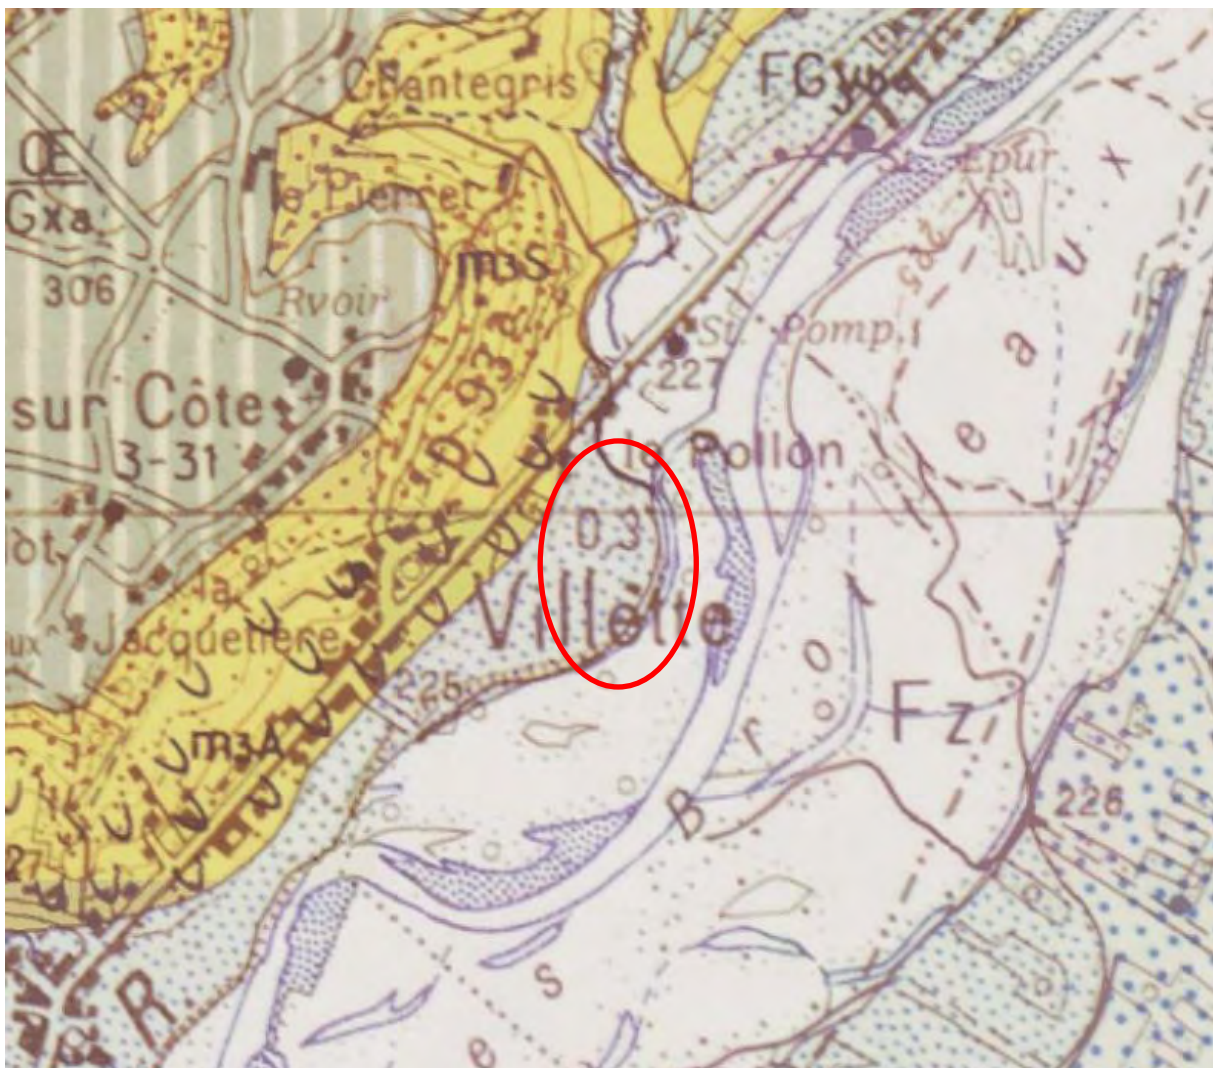
Le site est implanté sur la formation notée : FGyb4. Alluvions fluvio-glaciaires de la quatrième basse terrasse (Hauterive, le Blanchon). Cette ultime basse terrasse fluvio-glaciaire, qui se dédouble en deux niveaux, n'existe que dans la vallée de l'Ain. Malgré l'absence de relation avec un dépôt morainique ou un écoulement rhodanien, désormais tari dans ce secteur, ces alluvions sont très probablement fluvio-glaciaires car très grossières et hétérométriques (elles contiennent des blocs roulés de 0.50 m de long, voire plus). Leur matériel est uniquement calcaire (Jura), sauf quelques rarissimes quartzites et cristallins probablement remaniés d'une formation quaternaire plus ancienne (Riss).

Figure 2 : Localisation de la zone d'étude sur fond de carte géologique

Les descriptions lithologiques et leurs attributions géochronologiques sont faites en référence à la carte géologique à 1/50000 n°675 de AMBERIEU-EN-BUGEY (cf. Figure 2), aidées des observations effectuées sur site.

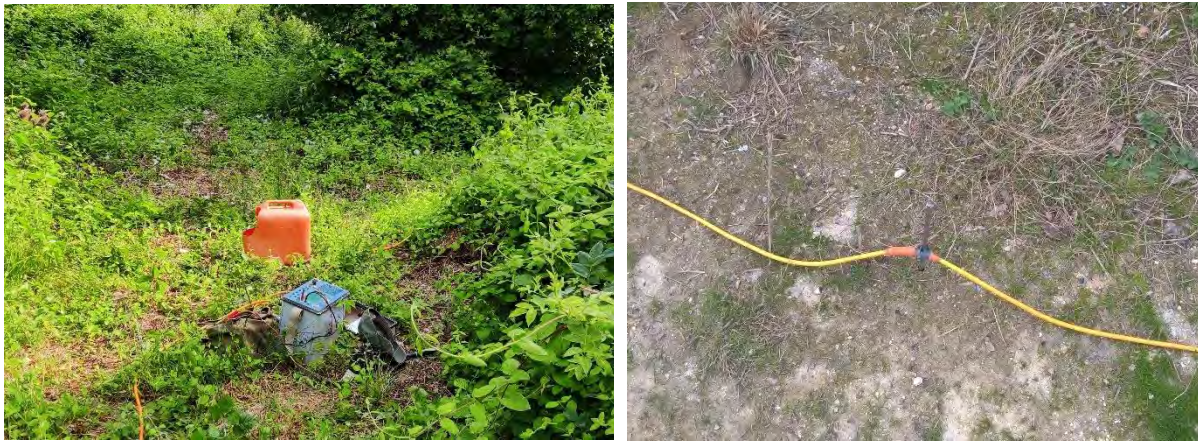
Le dispositif utilisé comprend (cf. Photographie 1) :

- Un résistivimètre à commutation d'électrodes intégré de marque IRIS Instrument, Syscal Pro Switch, alimenté par une batterie externe, avec système d'acquisition automatique multi-électrodes, correction automatique de la polarisation spontanée, accumulation automatique de mesures pour l'amélioration du rapport signal/bruit, affichage de messages d'erreur en cas de problèmes ;
- Les électrodes et câbles de mesure électrique.

*Photographie 1 : Détail de l'équipement panneau électrique Syscal Pro Switch, 72 électrodes*

En pratique, on dispose sur le sol un réseau rectiligne d'électrodes régulièrement espacées et on mesure systématiquement l'ensemble des quadripôles possibles. Les électrodes, dont le nombre varie entre 12 et 128 le plus souvent, présentent un espacement régulier compris entre 1 et 5 m voire plus si besoin.

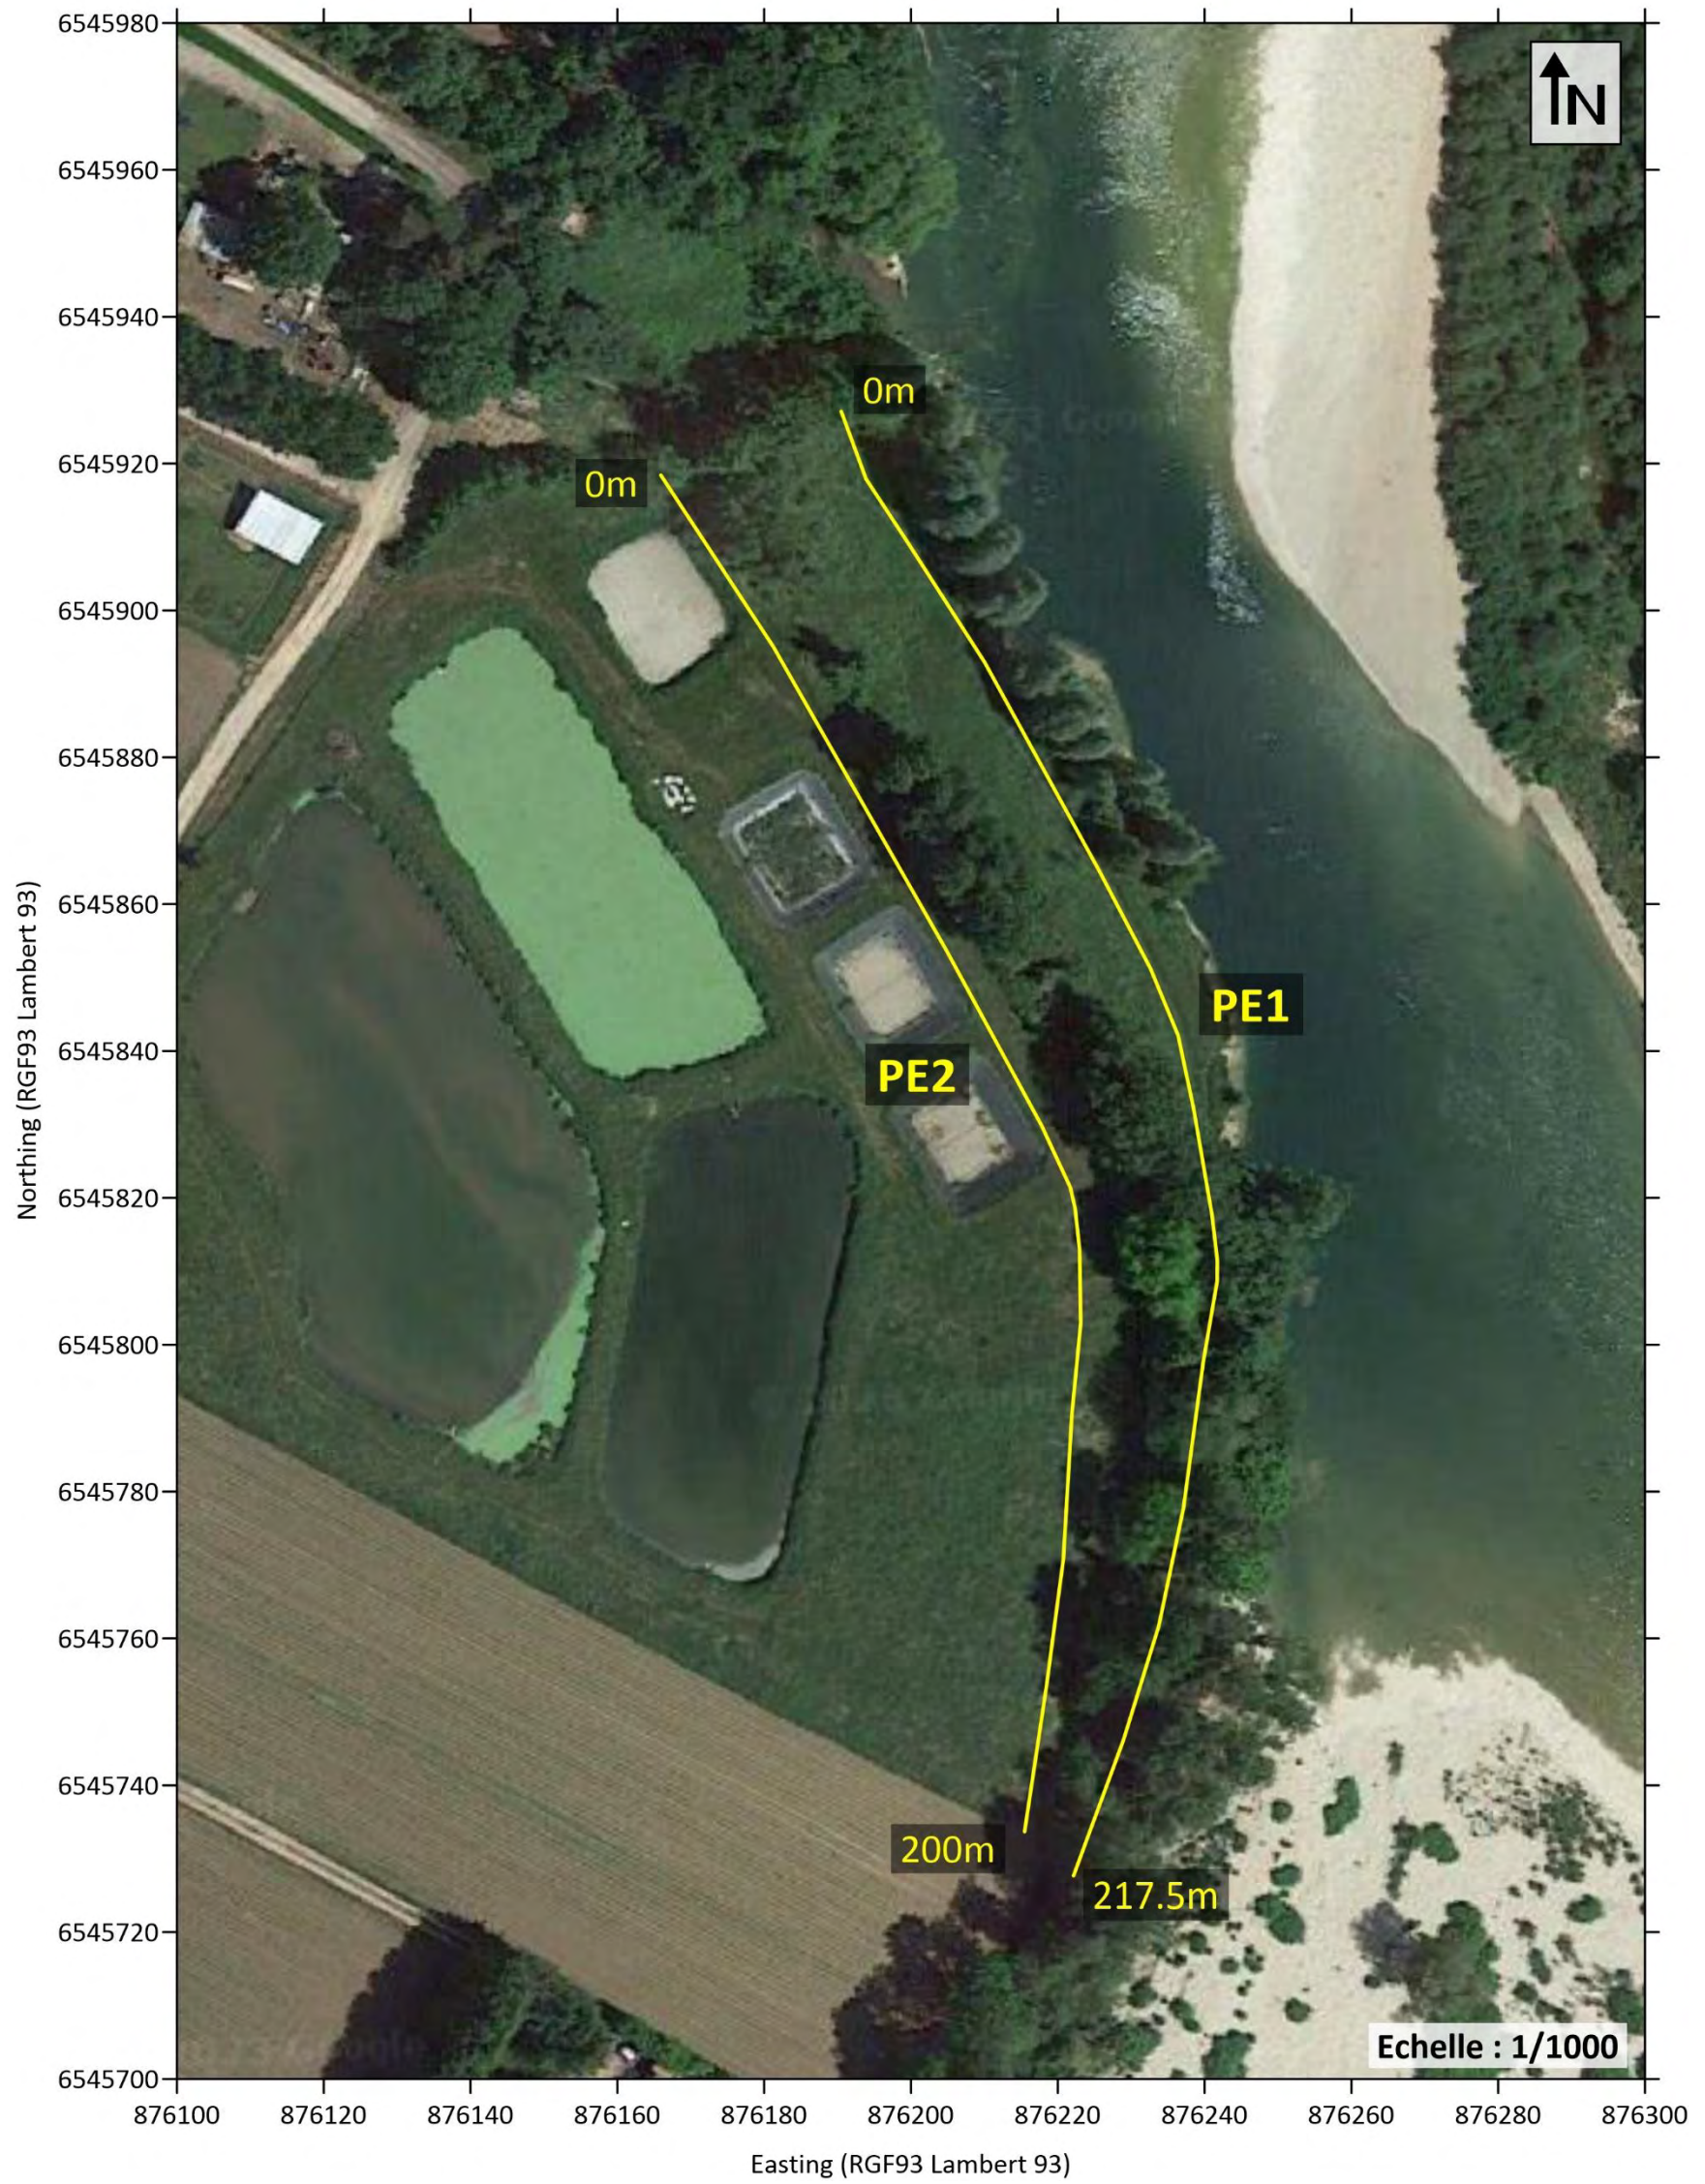
Planche 1 : Implantation des profils électriques ; échelle 1/1000
