Evaluation de la mobilité des sédiments lors des éclusées hydroélectriques sur des cours d'eau du bassin Rhône-Méditerranée

Diagnostic

Décembre 2025

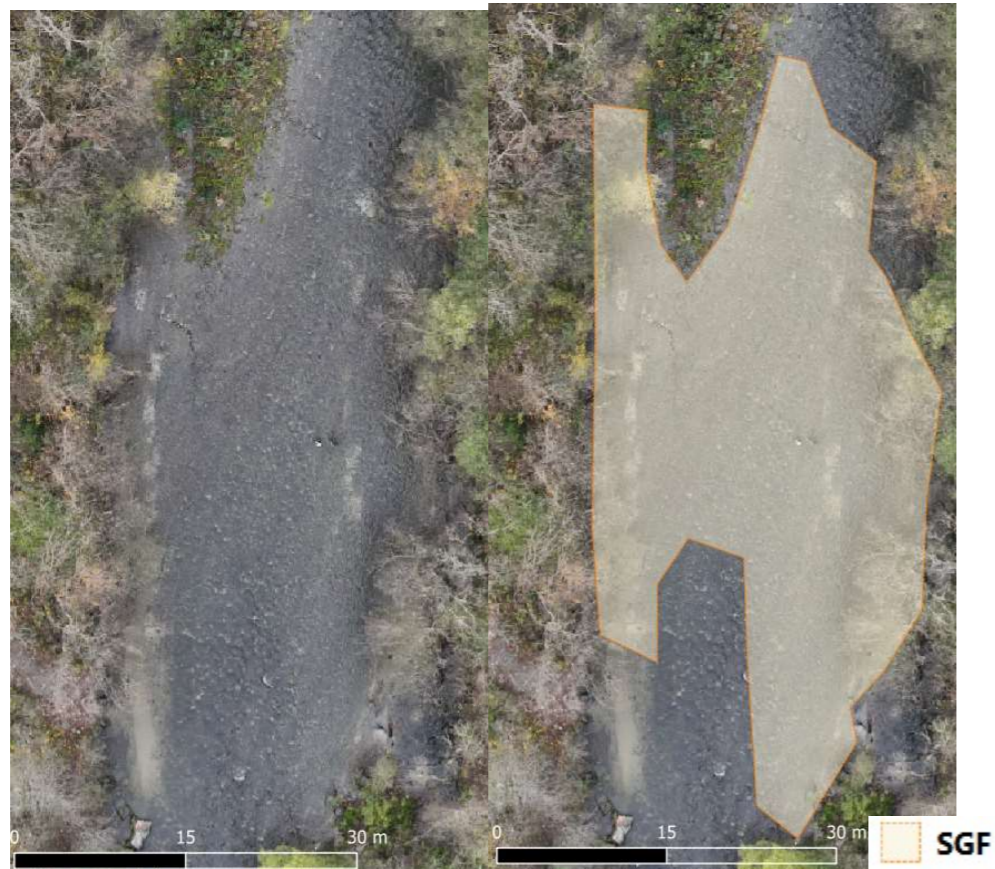
Figure 2 – Identification de zone de SGF (frayère potentielle) sur un site d'étude de l'Aude. Les tâches claires correspondent à des frayères actives de truites (source ECOGEA).

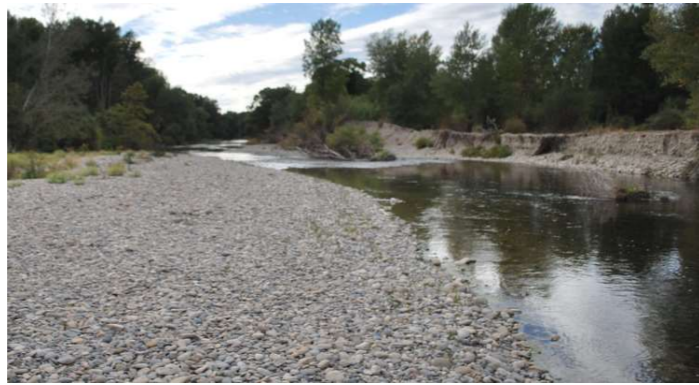
Figure 22 - Illustration des dépôts alluvionnaires traversés par le Verdon.

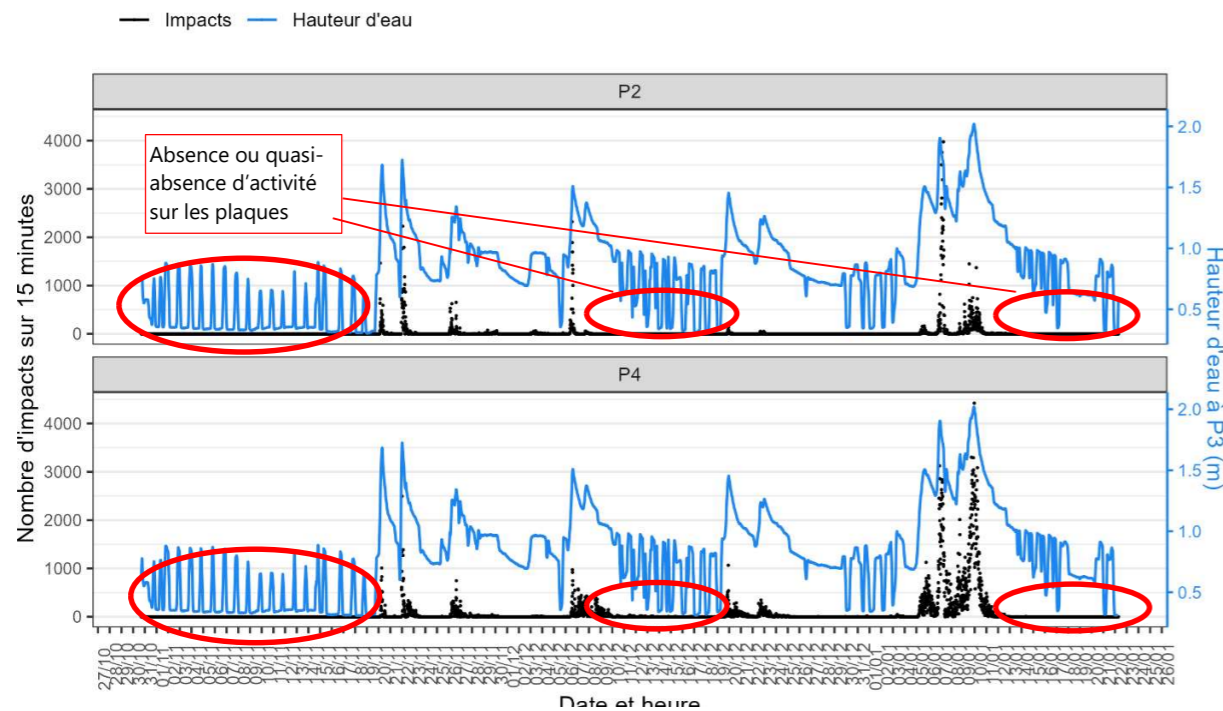
Figure 44 - Chronique du nombre d'impacts sur 15 minutes détectés par les plaques P2 et P4 au cours de la période d'étude.

Le nombre d'impact détectés monte jusqu'à plus de 4420 impacts sur 15 minutes à P4 et jusqu'à 3975 à P2, soit respectivement, à titre de comparaison avec des valeurs issus d'autres sites d'études, 1473 et 1325 impacts sur 5 minutes. Pour exemple, sur la Bourne, dans des conditions similaires, nous avons observé au maximum 80 impacts sur 5 minutes.

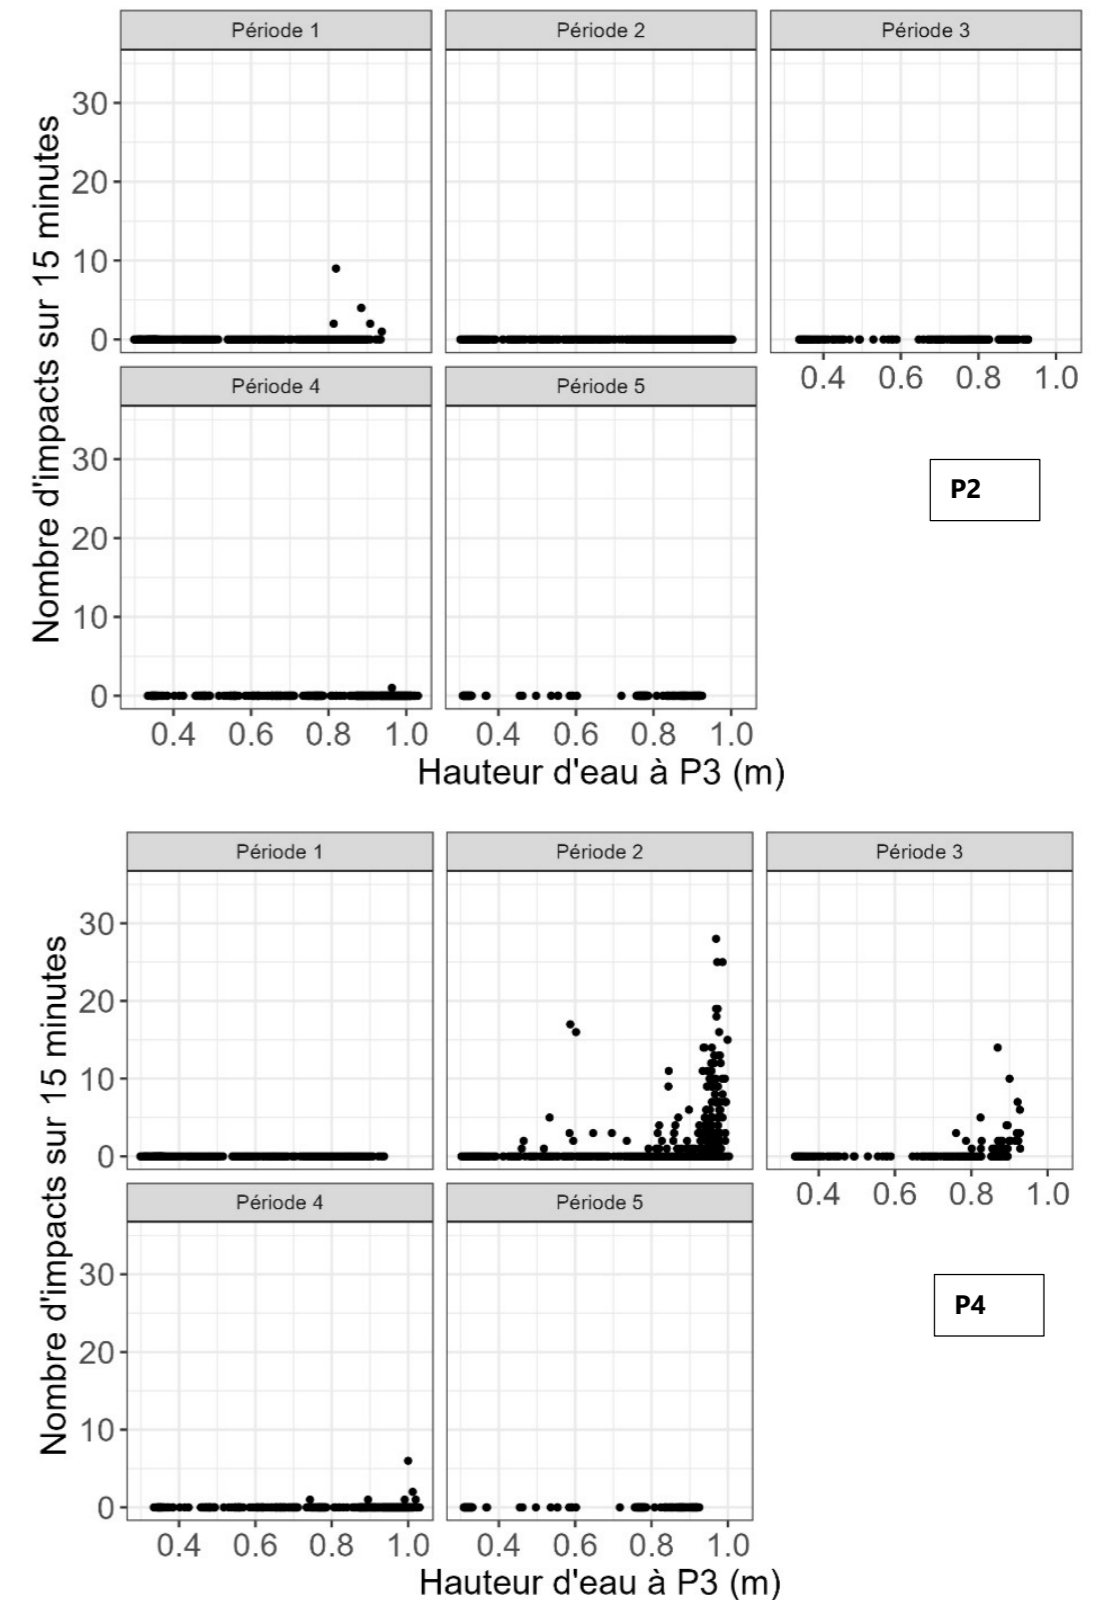
Figure 46 : Relation entre débit et nombre d'impacts sur les plaques P2 et P4, selon les périodes d'éclusées. En haut P2, en bas P4.

On observe sur la Figure 46 que la relation entre débit et transport solide est différente entre P2 et P4 durant les périodes de crue naturelles. On observe aussi que la relation entre débit et transport solide semble varier au cours de la période de mesure sur P2, alors qu'elle semble rester homogène sur P4.

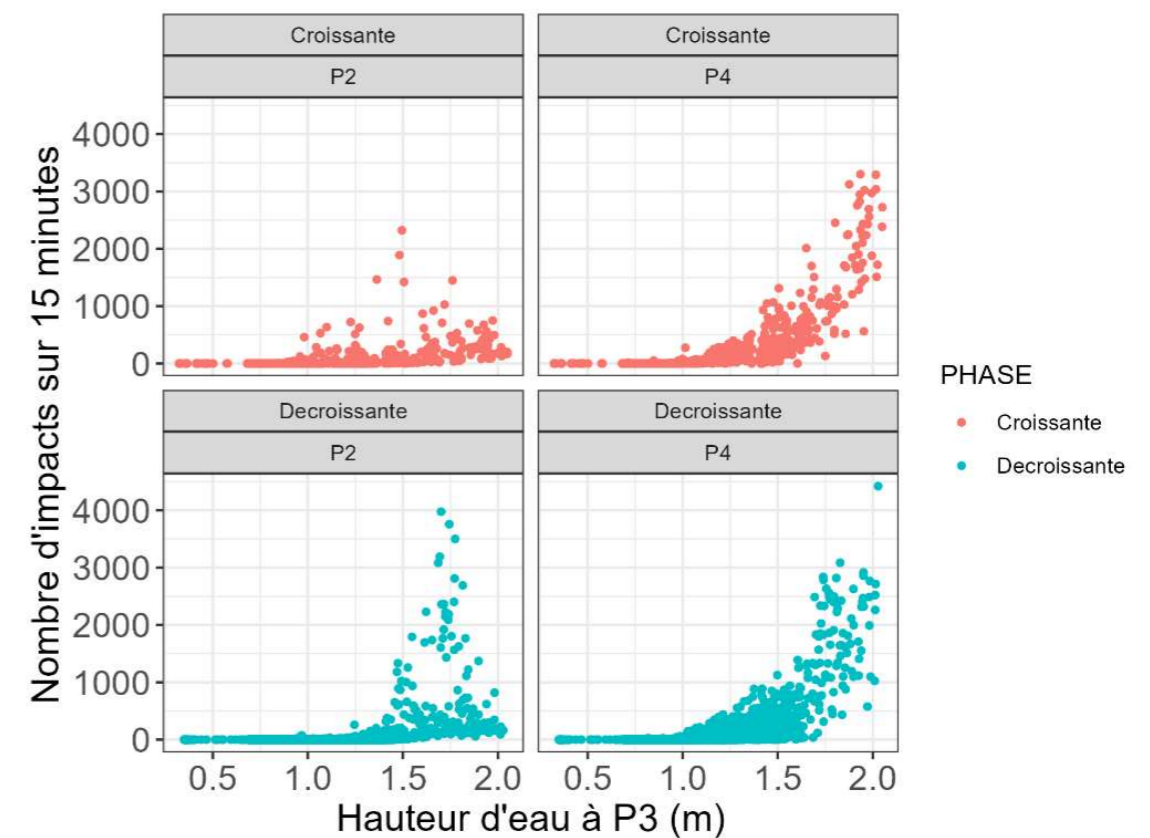
Figure 48 : Relation entre hauteur d'eau et nombre d'impacts durant les périodes de crue naturelles sur P2 et P4. Les phases de montée et de descentes des différents événements ont été séparées.

En effet, si l'on observe pas la même gamme de hauteur d'eau selon chaque événement de crue, la réponse de P4 est la même ou quasiment la même en terme de nombre d'impacts. Seuls les événements

6 et 7 semblent montrer un début d'intensification du transport solide à une hauteur d'eau légèrement inférieure que les autres événements, situés aux alentours de 0.8 m soit à un débit légèrement en dessous de $20 \text{ m}^3 \cdot \text{s}^{-1}$, alors que les autres événements montrent une hauteur d'eau seuil comprise entre 1.1 et 1.2 m soit entre 25 et $30 \text{ m}^3 \cdot \text{s}^{-1}$.

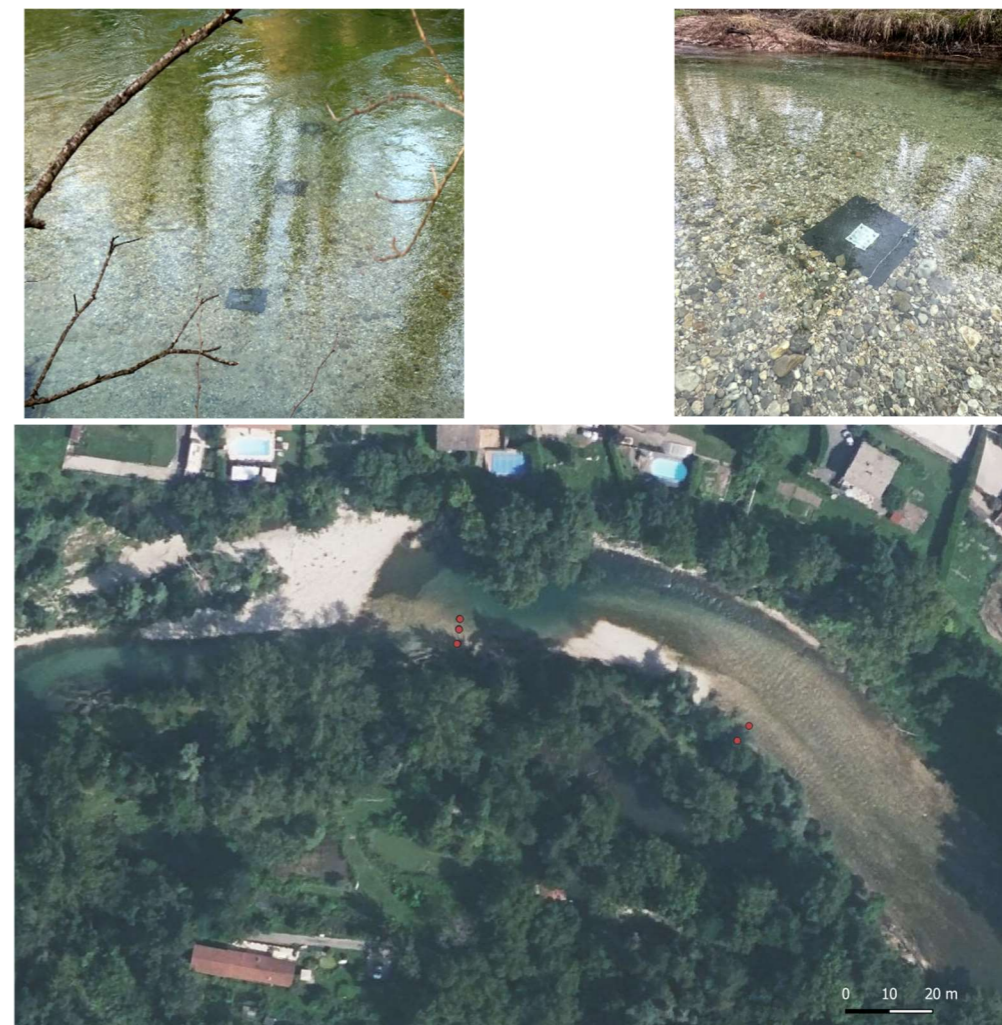
Figure 54 – Dispositif d'installation des plaques d'impacts sur le site 1 de la Bourne.

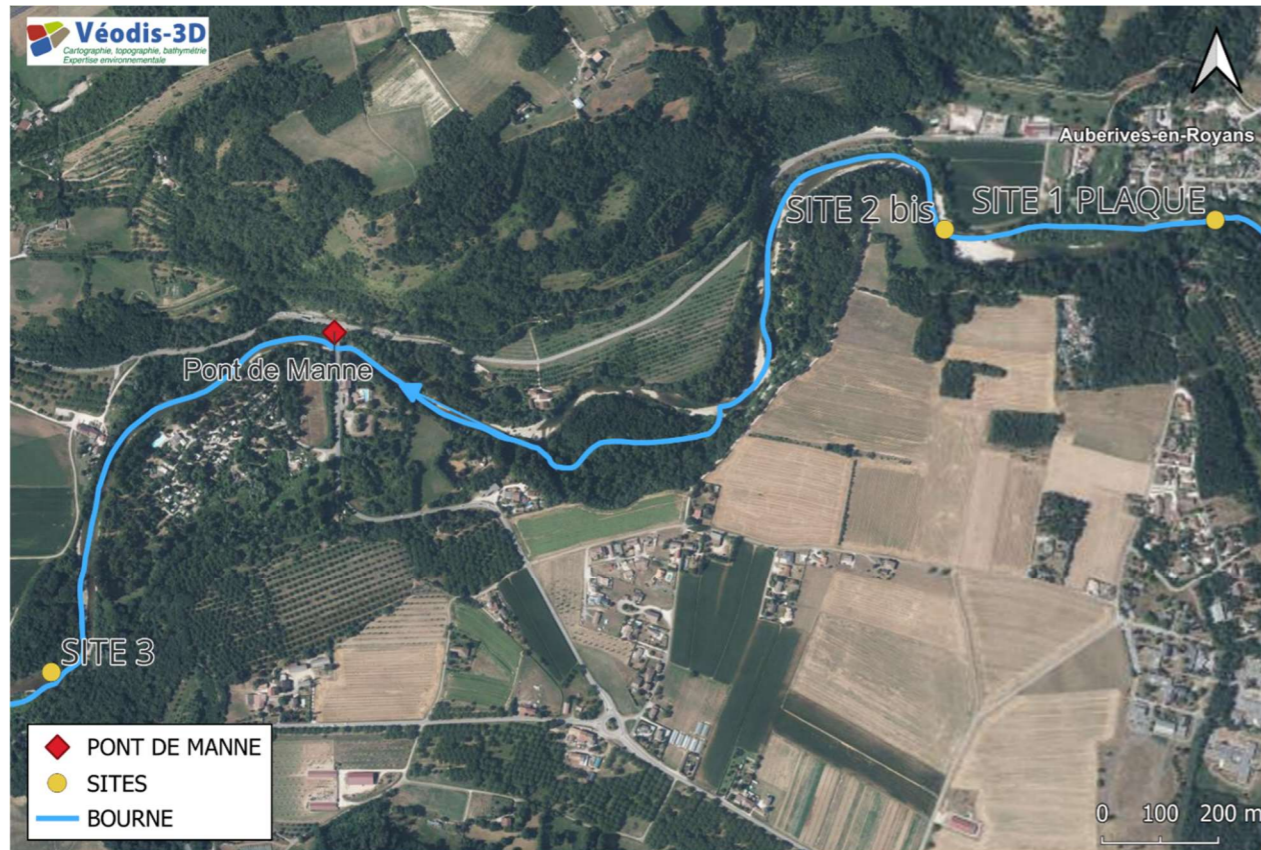
Figure 55 : Carte de localisation des sites d'injection des traceurs sédimentaires peints

Les emplacements ont été choisis pour la nature de leurs granulométries. La présence de substrats de granulométrie type graviers grossiers à cailloux grossiers, généralement considérés comme favorables à la fraie de la truite, n'est pas fréquente. Ces 3 sites sont ceux présentant les granulométries les plus proches de la granulométrie cible.

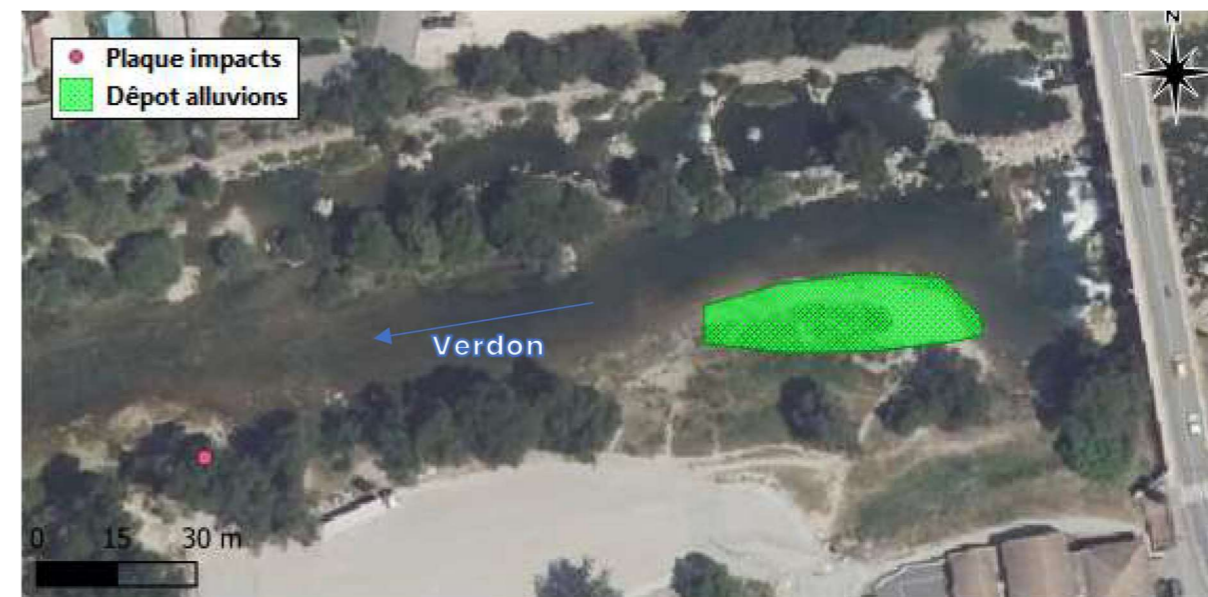
Figure 73 - Détail de l'implantation de la plaque d'impacts sur le Verdon (l'orthophotographie issue de la BD Ortho n'est plus d'actualité suite au passage de la crue de mars 2023).

Un mois avant l'implantation une crue de fréquence supérieure à la décennale ($200 \text{ m}^3 \cdot \text{s}^{-1}$, soit 7 fois le module) a profondément remanié le substrat des fonds de la rivière.

Le lieu d'implantation de la plaque d'impact se situe en aval d'un atterrissement de gravier/galets, récemment déposés par le Verdon et potentiellement charriable par la rivière.

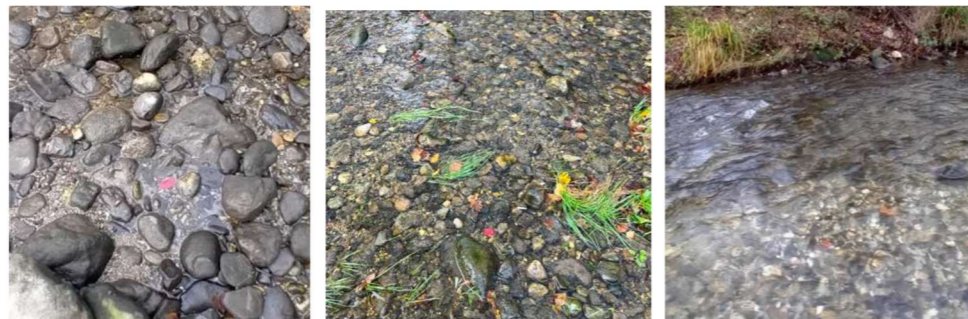
Figure 79 - Diversité de conditions hydrauliques d'implantation des particules marquées.

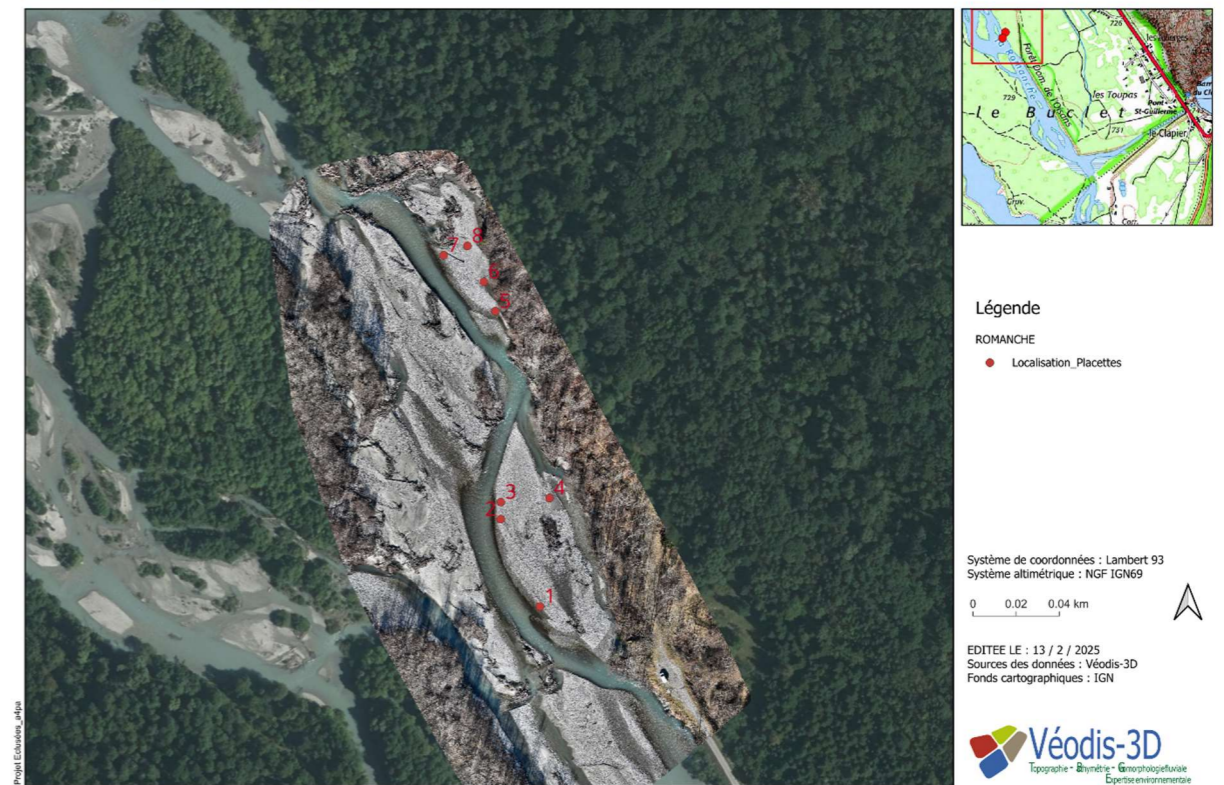
Figure 92 - Localisation des placettes colorimétriques mise en place le 22/01/2025.

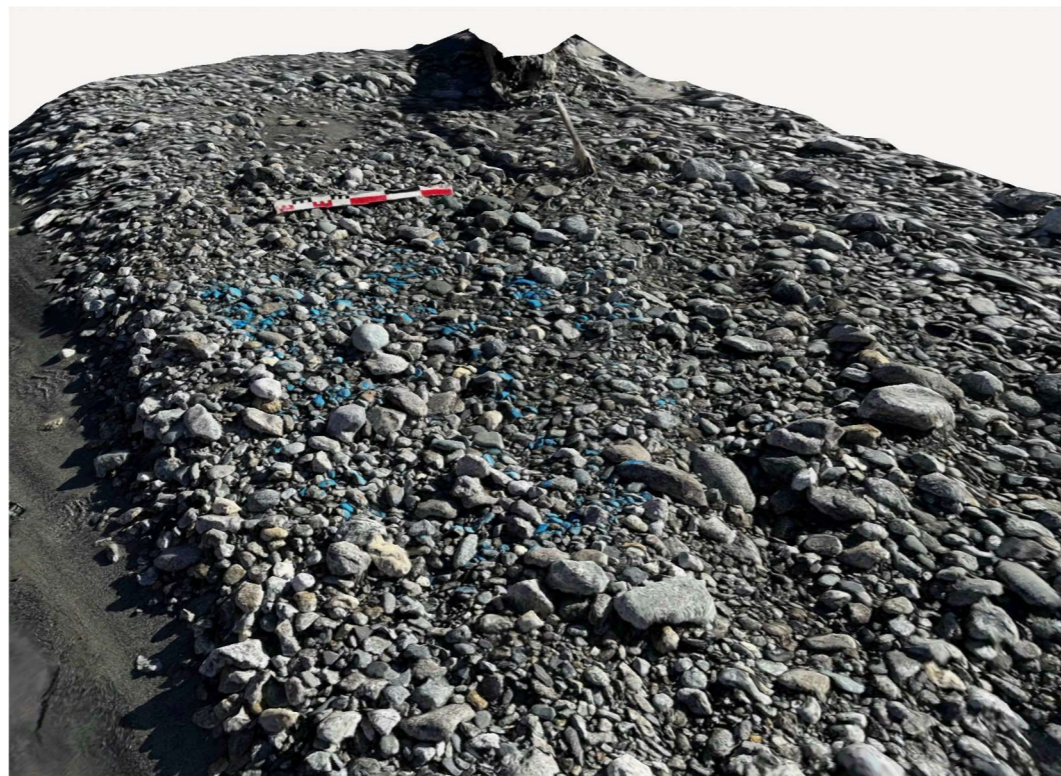
Figure 102 - Exemple de Modèle 3D obtenus pour analyser les changements de topographie de surface.

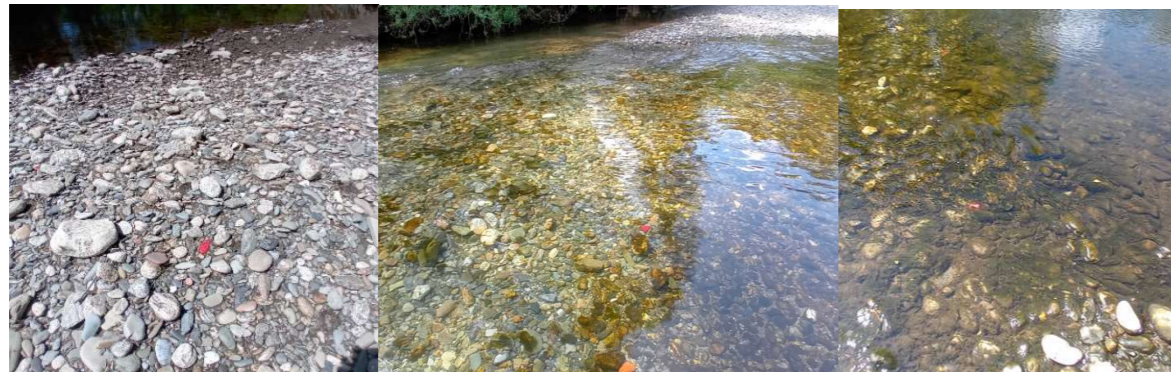
Figure 107 - Diversité de conditions hydrauliques d'implantation des particules marquées.

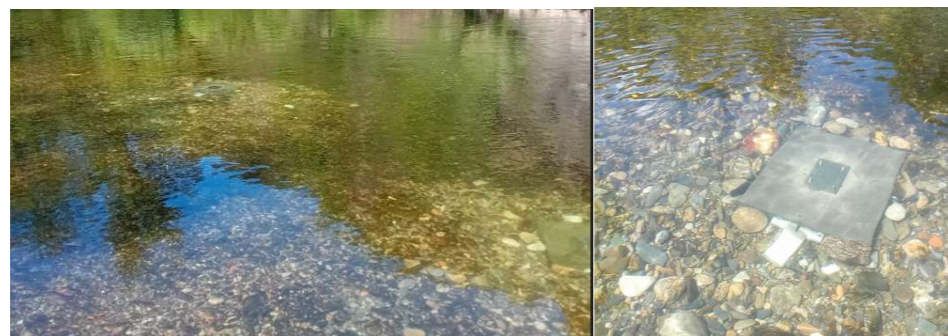
Figure 108 - Vues de l'implantation des 2 plaques d'impacts.
