Valence Romans Agglo

ÉTUDE DE DEFINITION DE L'ESPACE DE BON FONCTIONNEMENT

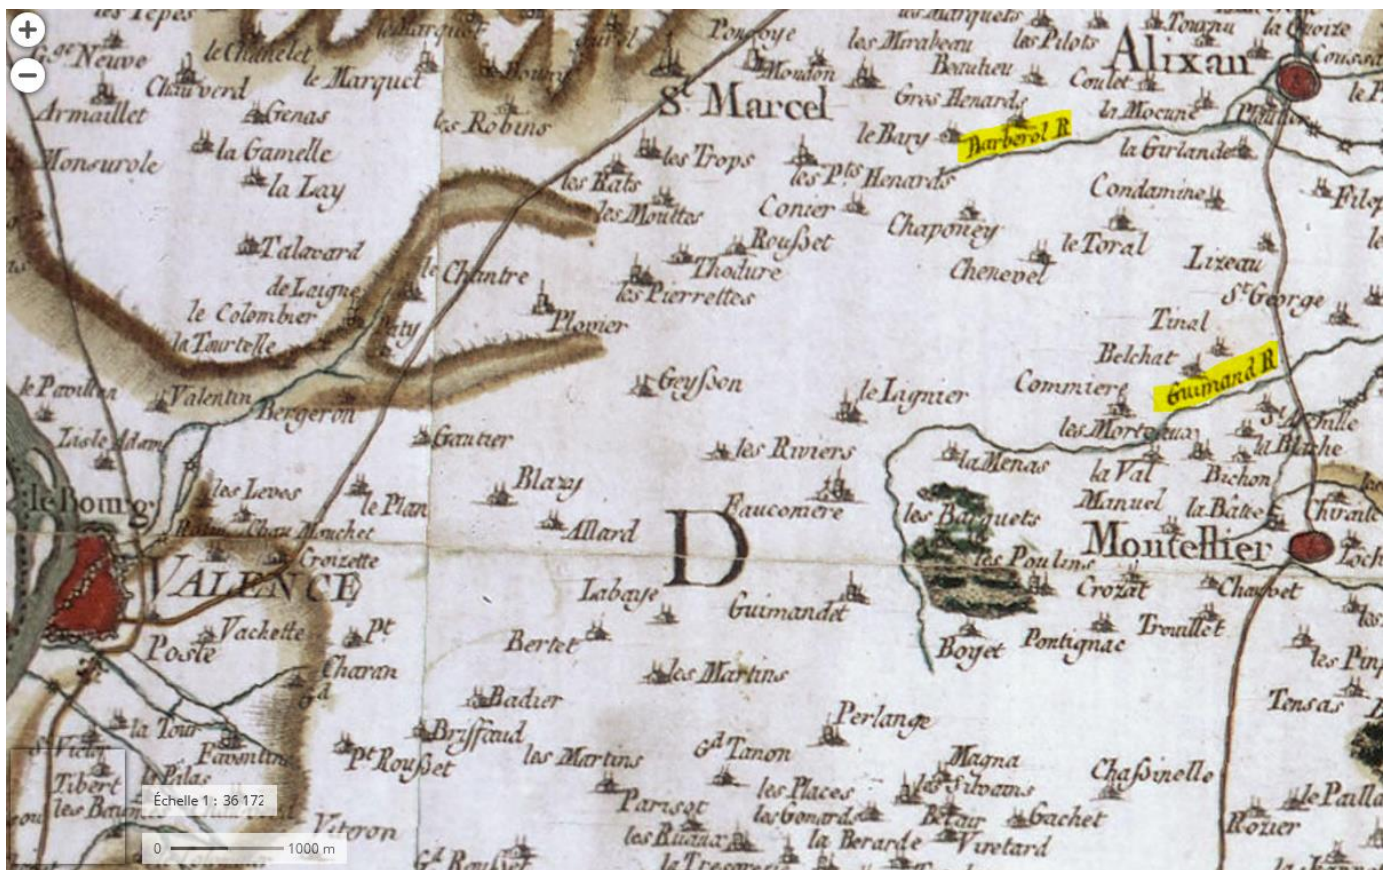
Illustration 7 : La plaine de Valence, carte de « Cassini » -1782

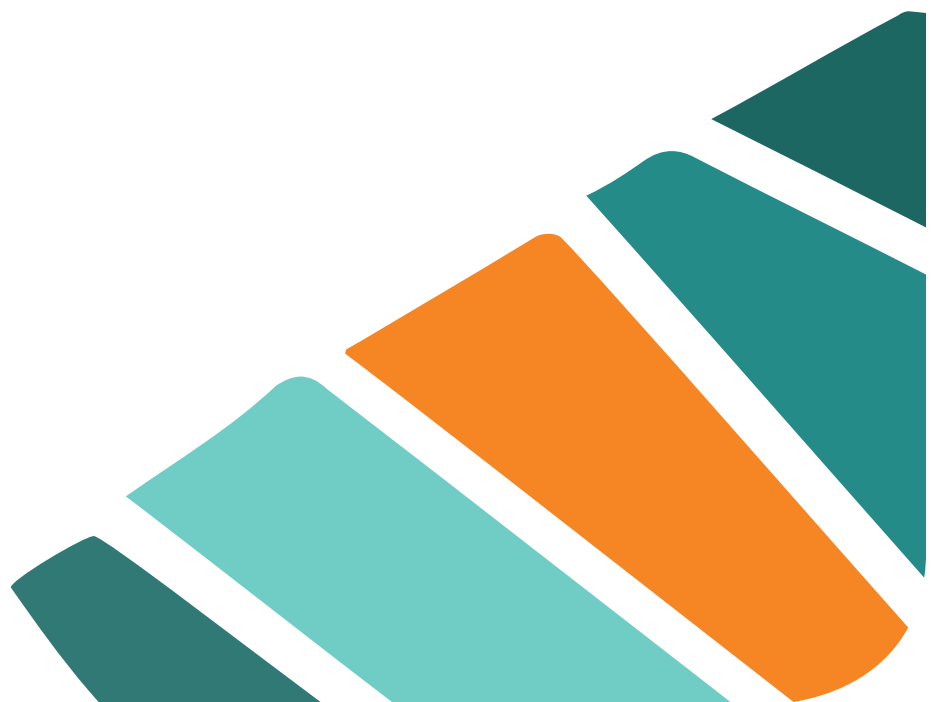
D.I. DEFINITION D'UNE TYPOLOGIE DE COURS D'EAU
