COMMUNE DE SAINT GEORGES D'HURTIERES

## SCHEMA DIRECTEUR DE L'ALIMENTATION EN EAU POTABLE

### Etude diagnostique de la défense incendie

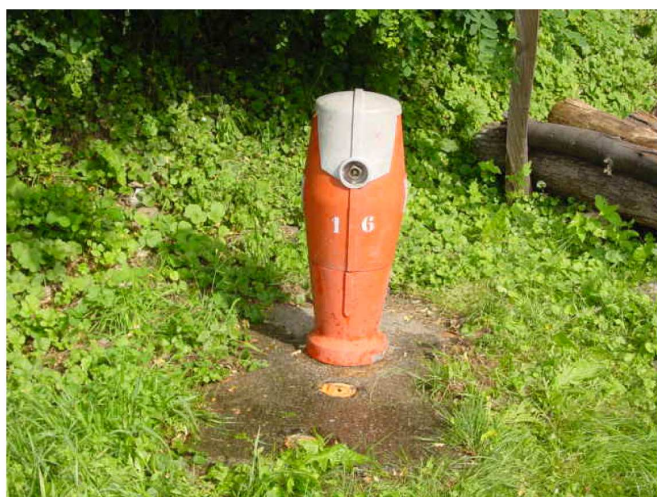
PI n° 16

Type de l'appareil : Bayard

Diamètre de sortie (en mm) : 1 Ø 65

Pris sur une canalisation en : PVC Ø 90

PI non normalisé ☒

| Débit Maximal (m³/h) | 31 |
| Pression statique (bars) | 11,3 |

- ☐ Existante  
☒ A créer  
☐ Détruite

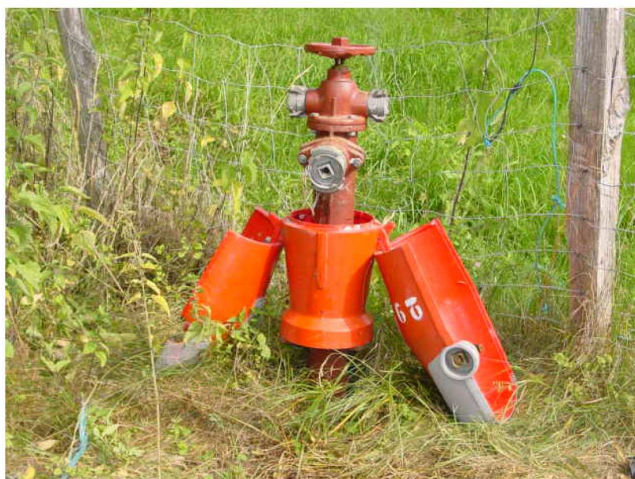
PI n° 29

Type de l'appareil : Bayard

Diamètre de sortie (en mm) : 1 Ø 65 et 2 Ø 40

Pris sur une canalisation en : PVC Ø 90

PI non normalisé ☒

| Pression dynamique (bars)<br>(pour un débit de 60 m³/h) | 5,7 bars |
| Pression statique (bars) | 15,4 bars |

☒ A créer

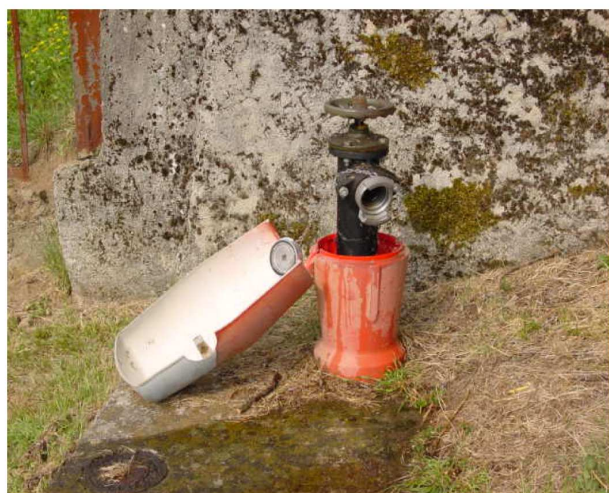
PI n° 17

Type de l'appareil : Bayard

Diamètre de sortie (en mm) : 1 Ø 65

Pris sur une canalisation en : PVC Ø 90

PI non normalisé ☒

| Pression dynamique (bars)<br>(pour un débit de 60 m³/h) | 4,6 |
| Pression statique (bars) | 11,8 |

- ☐ Existante  
☒ A créer  
☐ Détruite

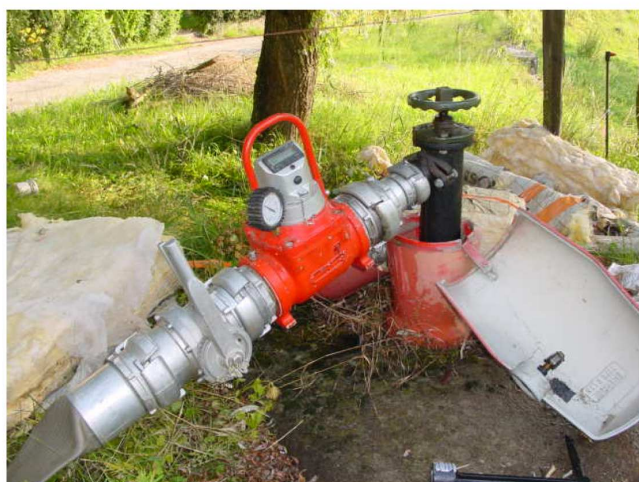
PI n° 18

Type de l'appareil : Bayard

Diamètre de sortie (en mm) : 1 Ø 65

Pris sur une canalisation en : PVC Ø 90

PI non normalisé ☒

3,0

8,0

☒ A créer

Fuite

☒ Bride

| Réseaux | N° | Adresse | Diamètre des sorties (mm) | Pression statique (bars) | Pression dynamique (bars) pour un débit de 60 m³/h | Débit maximal (m³/h) | Pris sur canalisation de diamètre (mm) | Observations |
|---|---|---|---|---|---|---|---|---|
| | 18 | Les Grossets | 1x65 | 8,0 | 3,0 | / | PVCØ90 | Fuite au niveau de la bride |

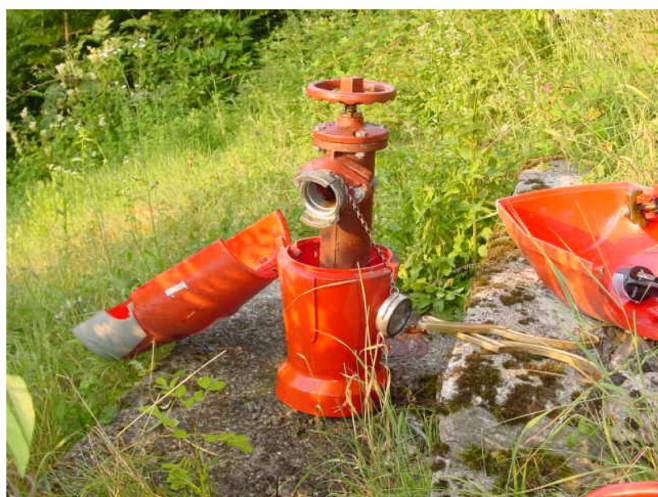
PI n° 19

Type de l'appareil : Bayard

Diamètre de sortie (en mm) : 1 Ø 65

Pris sur une canalisation en : PVC Ø 90

PI non normalisé ☒

Débit Maximal (m³/h) 49

Pression statique (bars) 2,4

☒ A créer

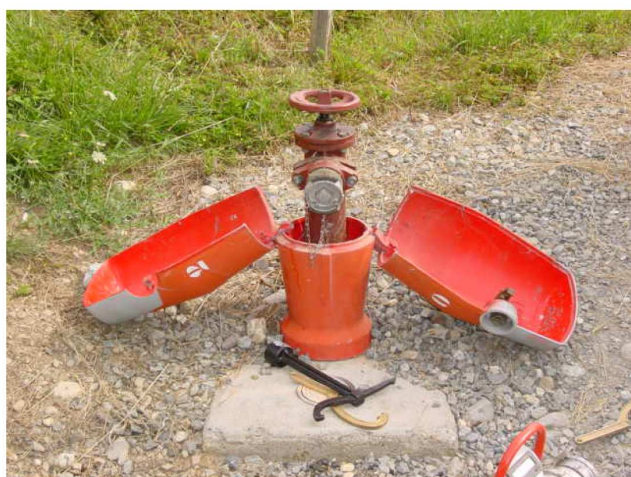
PI n° 20

Type de l'appareil : Bayard

Diamètre de sortie (en mm) : 1 Ø 65

Pris sur une canalisation en : PVC Ø 90

PI non normalisé ☒

| Débit Maximal (m³/h) | 56 |
| Pression statique (bars) | 4,9 |

- ☐ Existante  
☒ A créer  
☐ Détruite

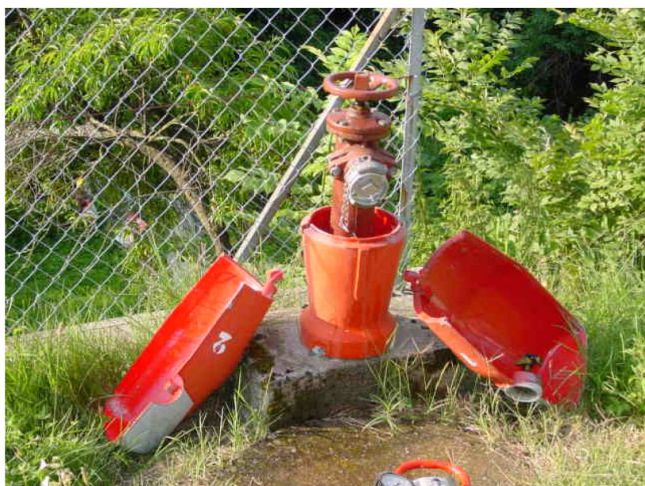
PI n° 21

Type de l'appareil : Bayard

Diamètre de sortie (en mm) : 1 Ø 65

Pris sur une canalisation en : PVC Ø 90

PI non normalisé ☒

| Débit Maximal (m³/h) | 56 |
| Pression statique (bars) | 3,2 |

- ☐ Existante  
☒ A créer  
☐ Détruite

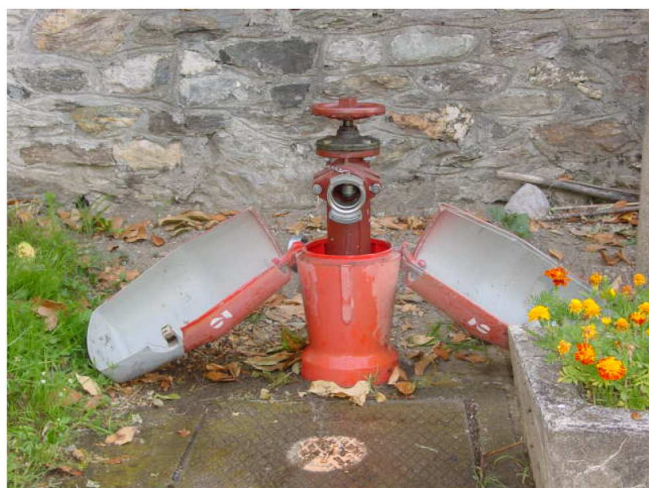
PI n° 22

Type de l'appareil : Bayard

Diamètre de sortie (en mm) : 1 Ø 65

Pris sur une canalisation en : PVC Ø 90

PI non normalisé ☒

| Débit Maximal (m³/h) | 55 |
| Pression statique (bars) | 3,4 |

- ☐ Existante  
☒ A créer  
☐ Détruite

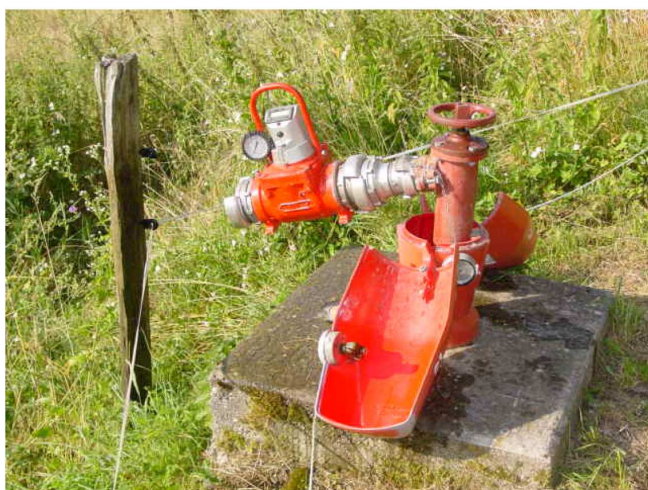
PI n° 23

Type de l'appareil : Bayard

Diamètre de sortie (en mm) : 1 Ø 65

Pris sur une canalisation en : PVC Ø 90

PI non normalisé ☒

| Débit Maximal (m³/h) | 46 |
| Pression statique (bars) | 3,7 |

- ☐ Existante  
☒ A créer  
☐ Détruite

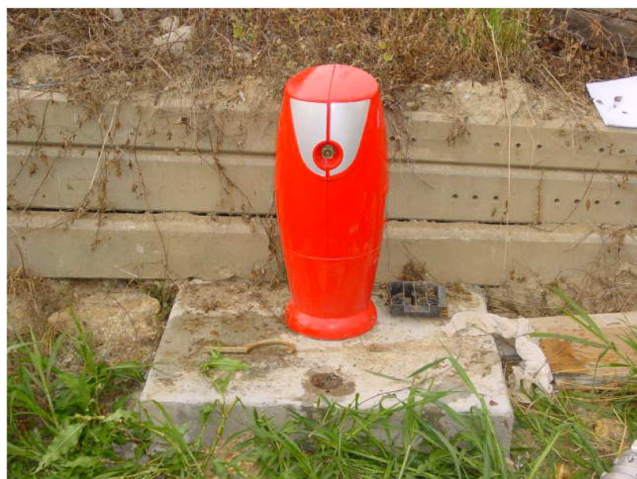
PI n° 35

Type de l'appareil : Bayard

Diamètre de sortie (en mm) : 1 Ø 100 et 2 Ø 65

Pris sur une canalisation en : PVC Ø 110

PI normalisé ☒

| Débit Maximal (m³/h) | 50 |
| Pression statique (bars) | 5,5 |

- ☐ Existante  
☒ A créer  
☐ Détruite

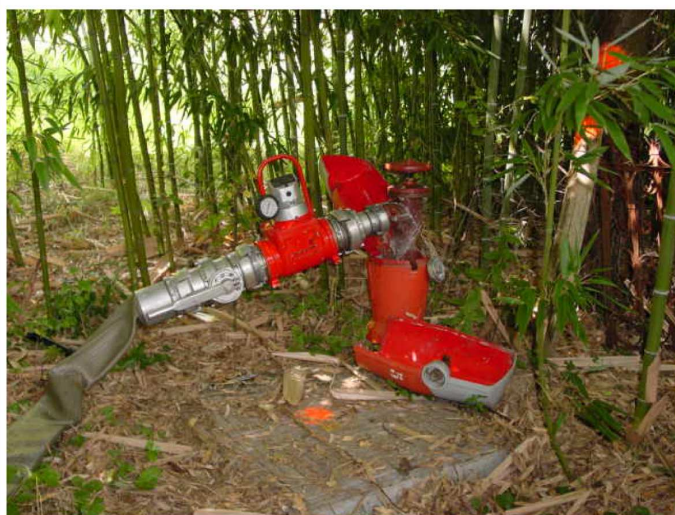
- ☐ PI inaccessible, cause :  
☒ A débroussailler ☐ A réhausser  
☐ A redresser ☐ Réducteur à l'amont
